Etat des lieux entrant

1er étage
Chaussée de Charleroi 24
1060 Saint-Gilles

Chaussée de Charleroi 24 - 1er étage - 1060 Saint-Gilles - BE

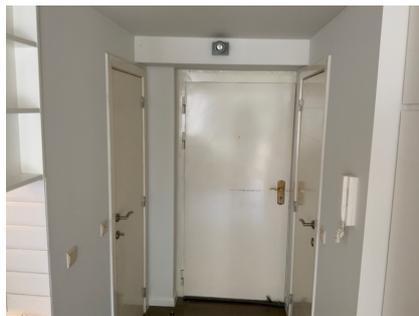
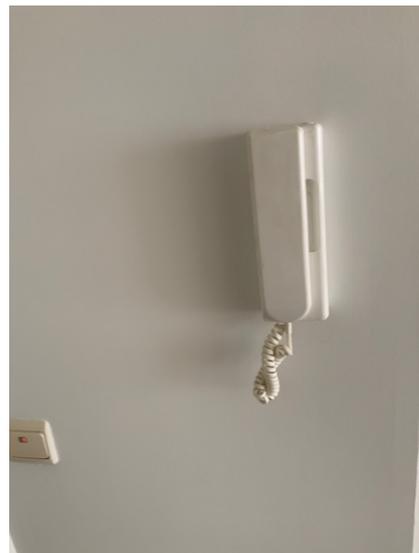
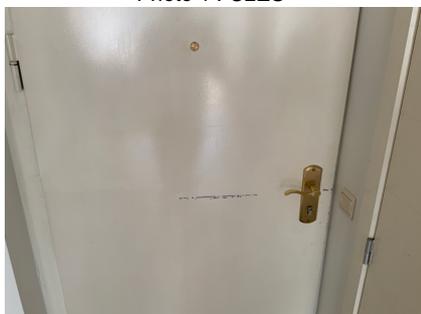
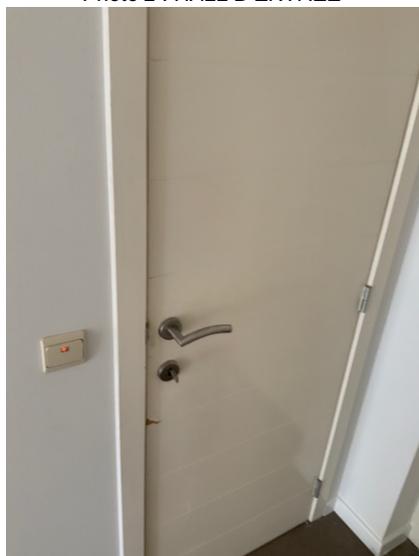
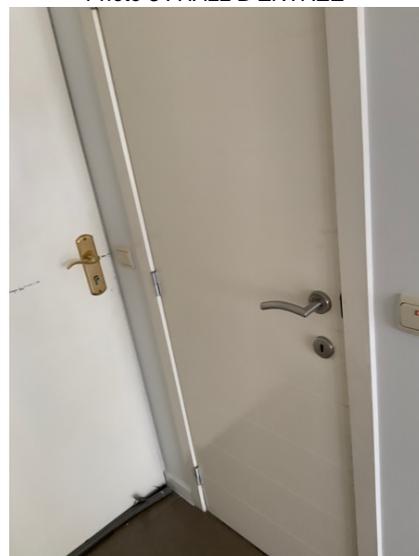
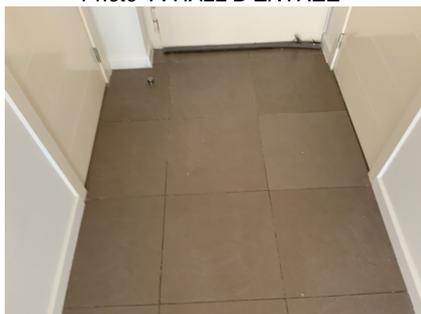
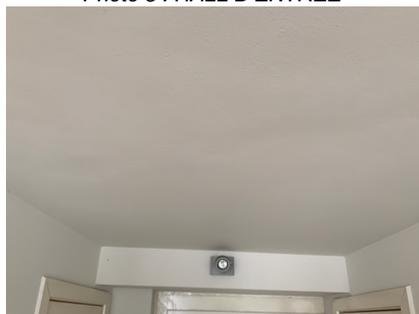
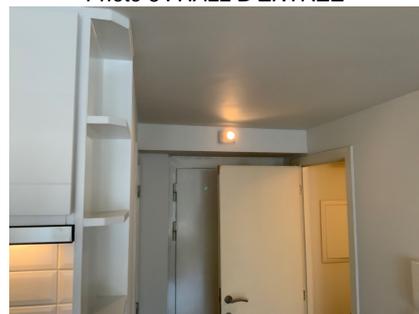
Élément	Observations
HALL D'ENTRÉE (Photos 2, 3, 4, 5, 6, 7, 8, 9)	
Le PLAFOND:	
DESCRIPTION	Plafond conforme à la généralité. Présence d'une trace noirâtre au milieu de ce dernier.
Les MURS:	
MUR ARRIÈRE	conforme à la généralité.
MUR GAUCHE	Présence d'un parlophone sous jaquette en matériaux de synthèse dans les tons blancs, fortement empoussiéré, de marque URMET, fonctionnel.
MUR DROIT	Présence de deux interrupteurs à bascule dont l'un avec témoin lumineux pour la salle de bains.
La PORTE D'ENTRÉE:	
DESCRIPTION	<p>Porte blindée en métal sous peinture laquée d'usine dans les tons blancs, quincaillerie en métal cuivré, présentant diverses éraflures, griffes et traces de peinture, voir photos. Œil-de-bœuf avec cache.</p> <p>La feuille de porte présente au droit de la clenche une griffe longitudinale d'une grandeur approximative de 35cm en deux éléments de part et d'autre de la clenche, voir photos.</p> <p>En partie supérieure, une fendille de raccord entre le contour de porte et l'enduit. En partie inférieure, une mousse en matériaux de synthèse dans les tons gris, servant à l'étanchéité à l'air.</p>

Les PORTES	
DESCRIPTION	<p>Porte vers salle de bains : conforme à la généralité, présence d'un écaillage de la peinture à 20cm de la rosace de la serrure.</p> <p>Porte vers W.-C. : conforme à la généralité, présence d'impacts millimétriques à hauteur de la clenche côté gauche.</p> <p>Présence d'impacts millimétriques sur le chambranle de porte.</p>
PLINTHES	
DESCRIPTION	Les plinthes en bois sous peinture dans les tons blancs, ne présentant nulle autre remarque.
SOL	
DESCRIPTION	Le sol sous carrelage de type grès cérame teint dans la masse dans des tons bruns, joints de resserrement en ciment discontinus avec manquement de matière, voir photos.

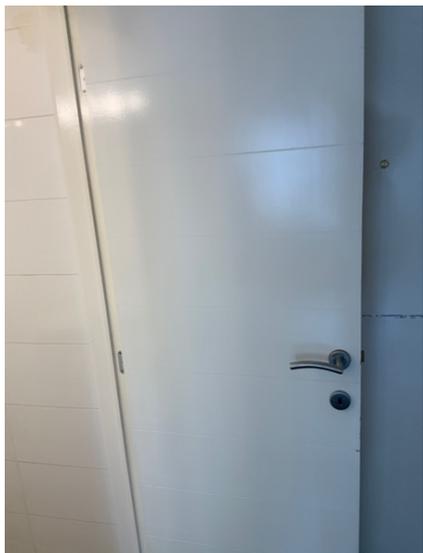
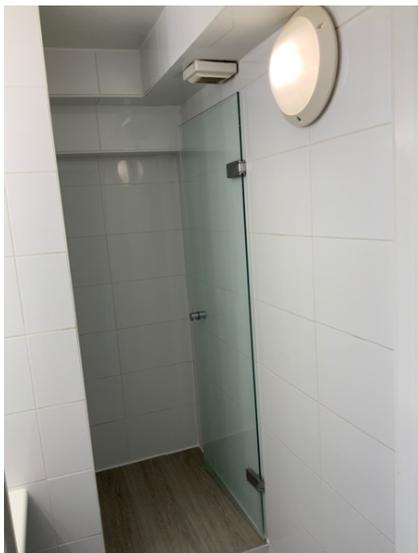
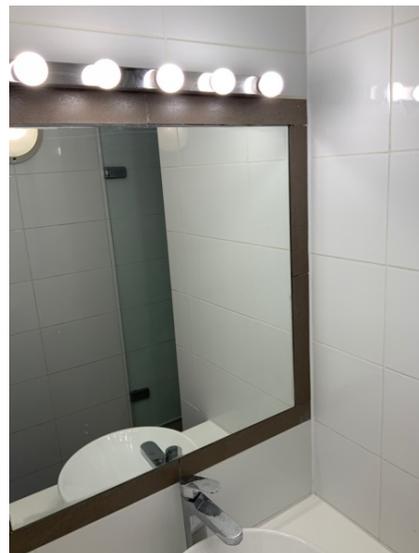
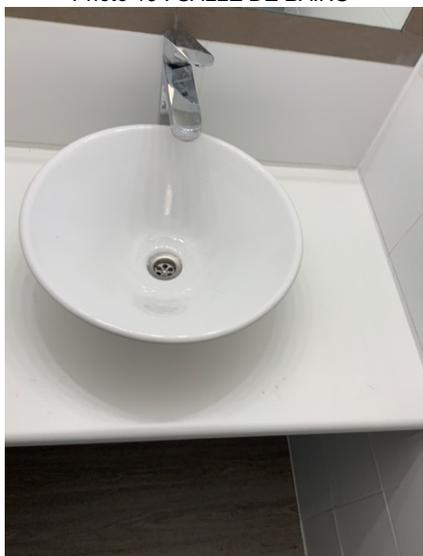
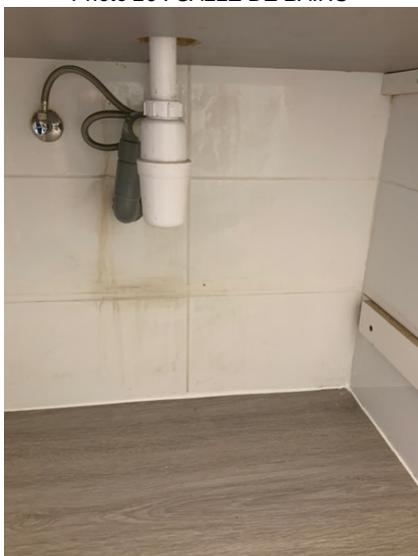
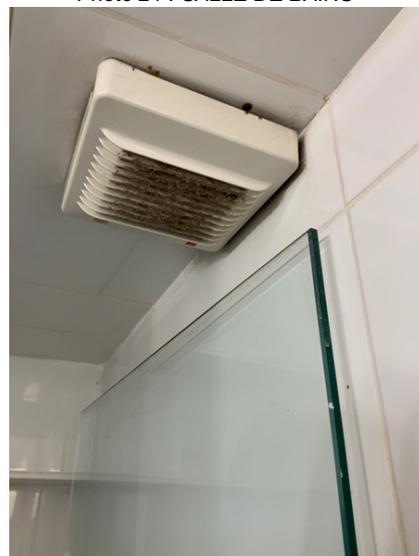
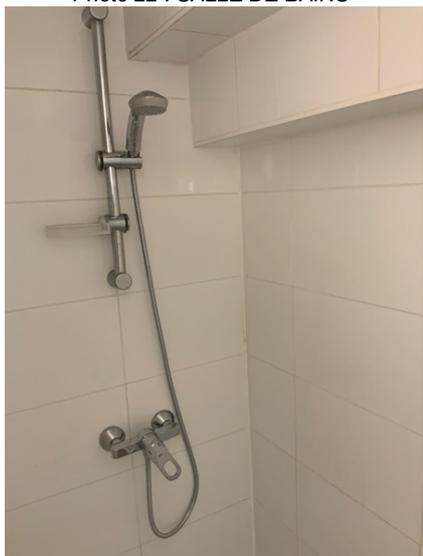
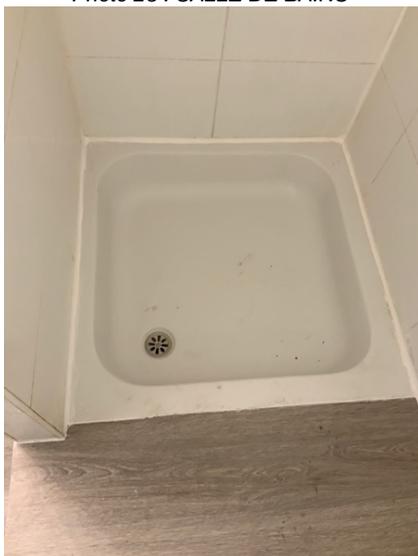
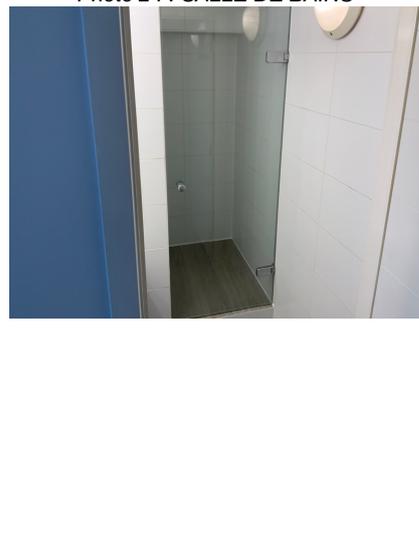
Élément	Observations
<p style="text-align: center;">SALLE DE BAINS (Photos 19, 20, 21, 22, 23, 24, 25, 26, 27)</p>

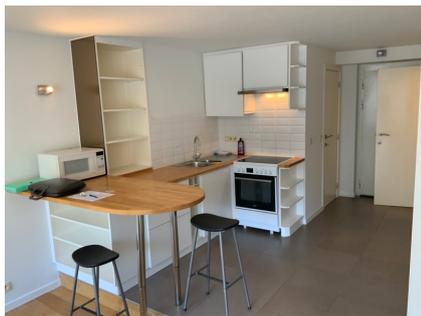
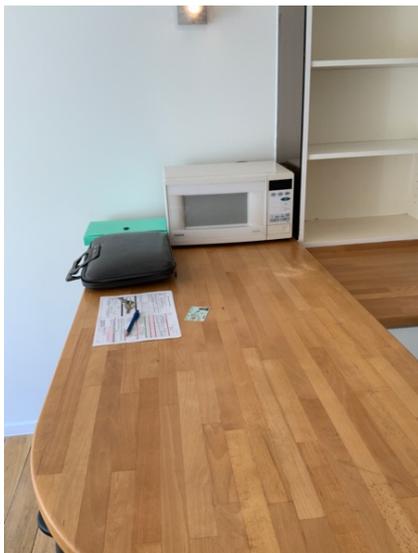
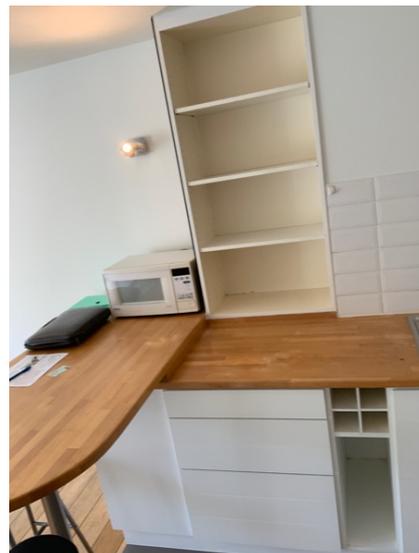
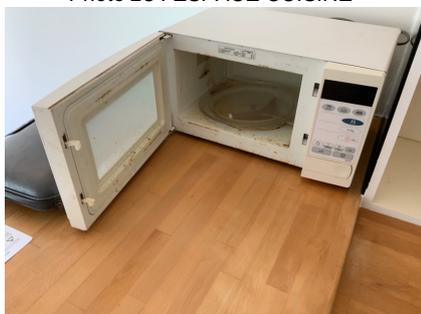
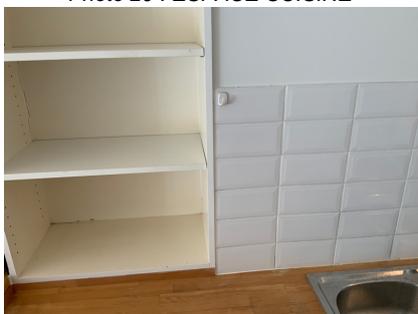
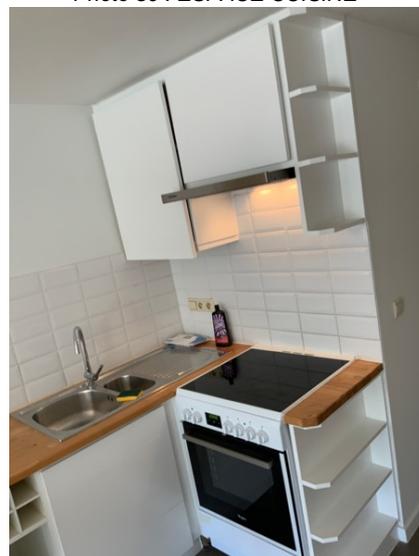
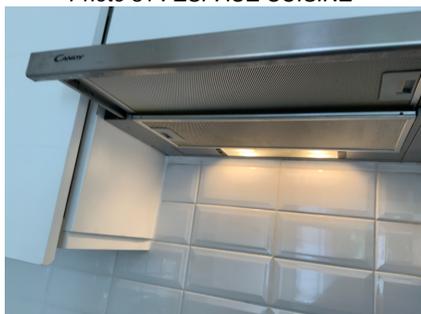
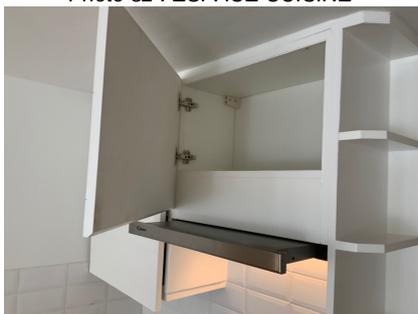
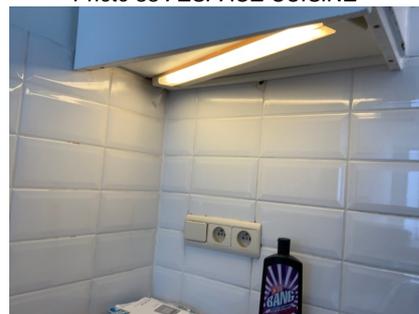
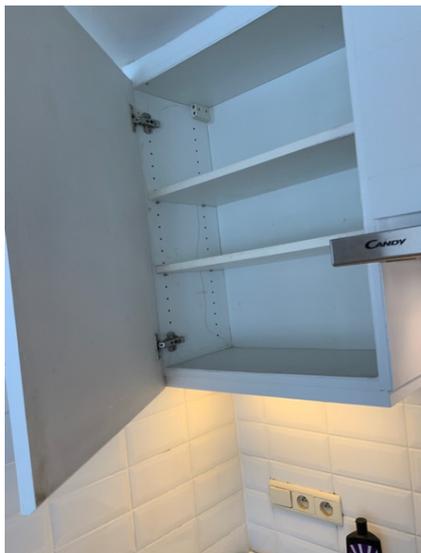
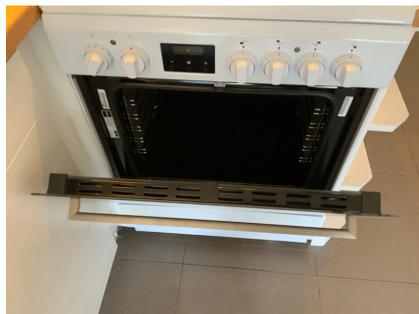
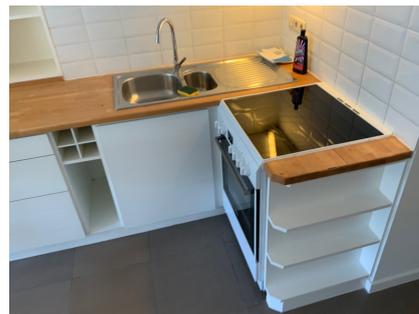
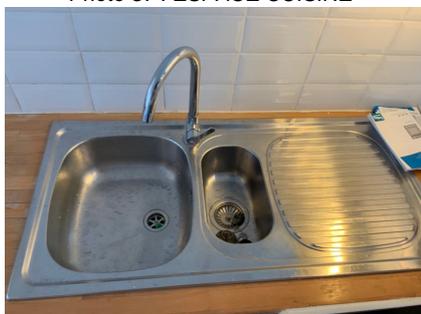
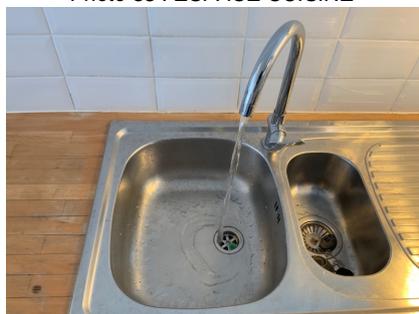
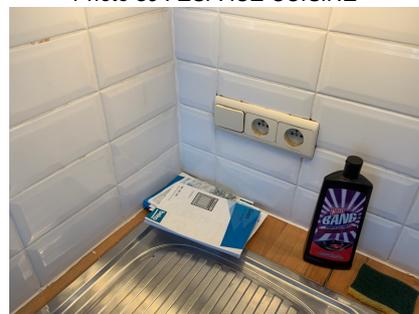
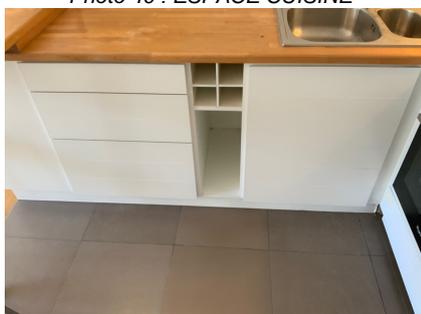
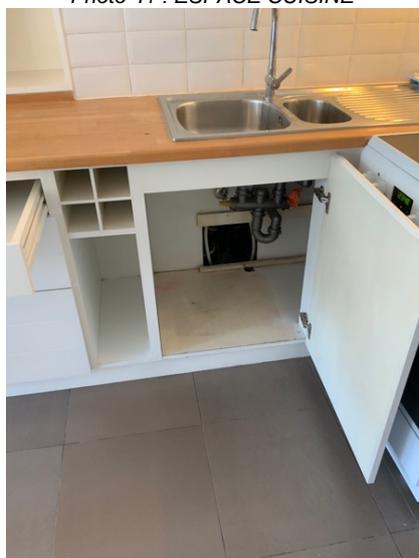
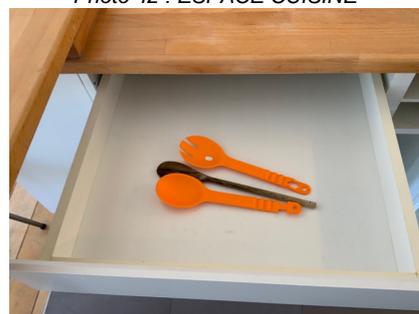
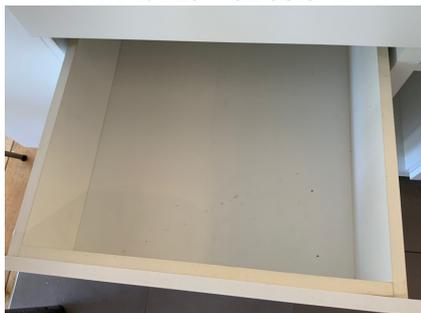
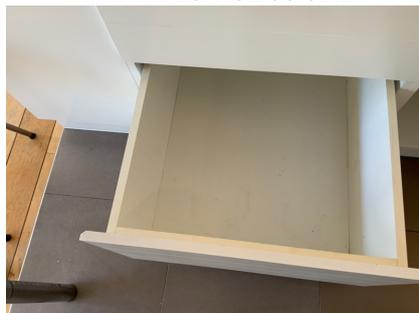
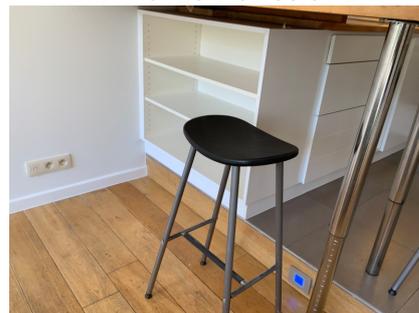
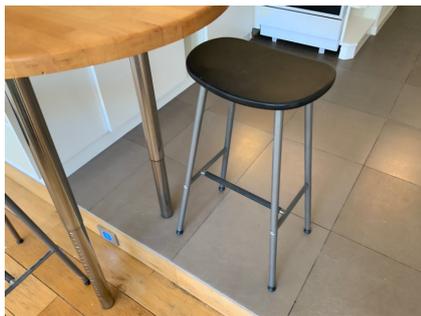
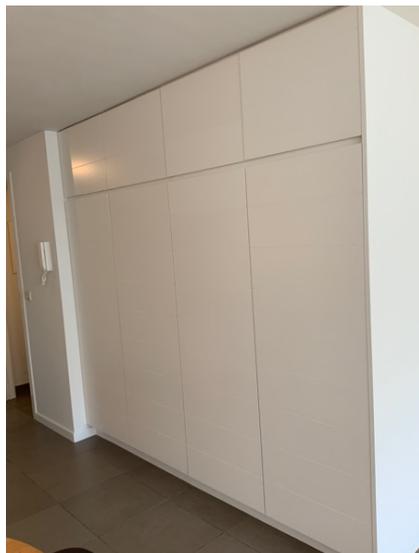
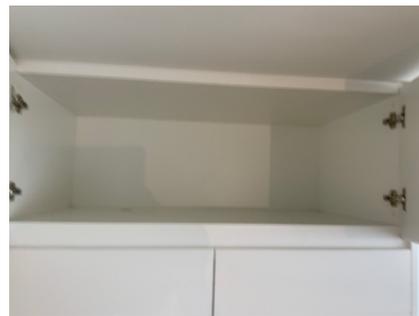
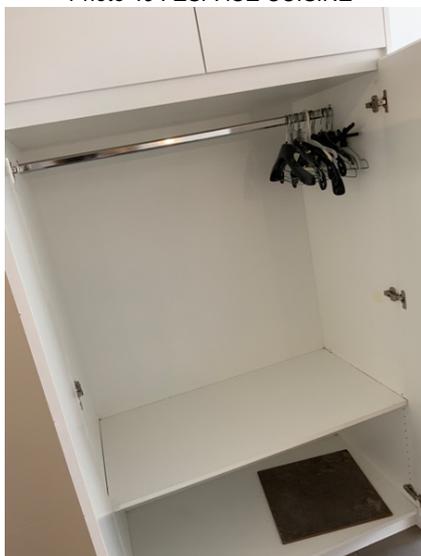
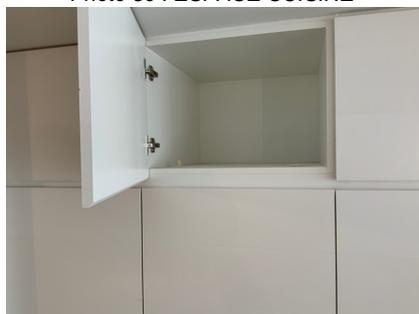
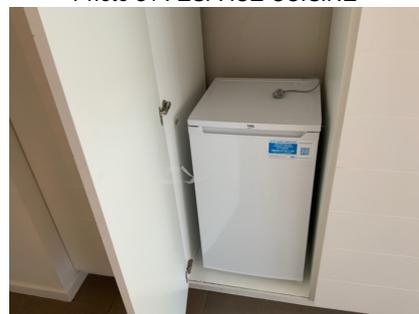
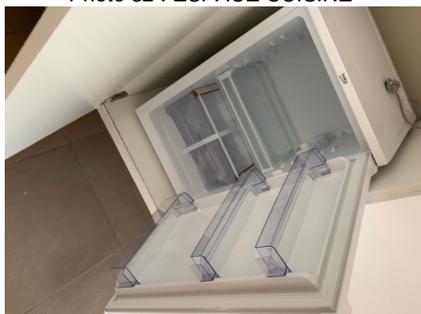
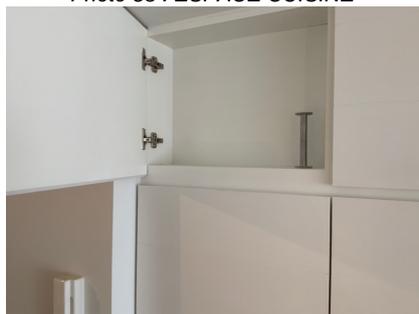
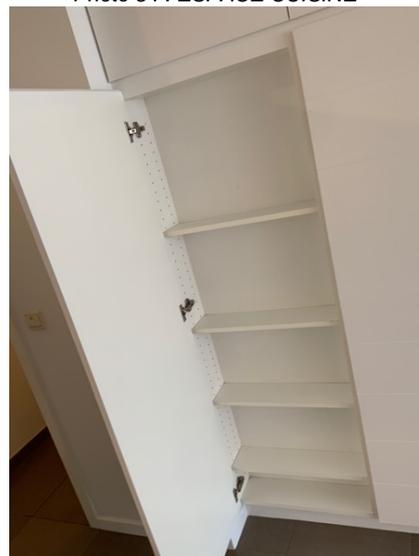
Élément	Observations
ESPACE CUISINE	
(Photos 28, 29, 30, 31, 32, 33, 34, 35, 36, 37, 38, 39, 40, 41, 42, 43, 44, 45, 46, 47, 48, 49, 50, 51, 52, 53, 54, 55, 56, 57)	
PLAFOND	
DESCRIPTION	Plafond conforme à la généralité.
MURS	
DESCRIPTION	Murs conformes à la généralité.
MUR ARRIÈRE	sous crédence.
MUR DROIT	conforme à la généralité.
MUR GAUCHE	<p>Présence d'une armoire à quatre portillons.</p> <p>Description de haut en bas, de gauche à droite : un portillon ouvrant sur un espace de rangement séparé par deux plateaux en bois sous peinture dans les tons blanc.</p> <p>Un portillon ouvrant sur un espace de rangement.</p> <p>Un double portillon ouvrant sur un espace de rangement séparé par deux plateaux en bois sous peinture dans les tons blancs.</p> <p>En partie inférieure, à gauche, un portillon ouvrant sur un espace de rangement séparé par quatre plateaux en bois sous peinture dans les tons blancs.</p> <p>Un portillon ouvrant sur un espace de rangement, dans lequel se situe le réfrigérateur.</p> <p>Un double portillon ouvrant sur un espace de rangement comportant une tringle de penderie en métal correctement fixée.</p> <p>Réfrigérateur de marque BEKO, neuf, présentant trois claies en verre sur bordures en PVC blanc, un bac à légumes et dans la porte, quatre compartiments en matériaux de synthèse plastique transparent.</p>

Élément	Observations
MEUBLES HAUTS	
DESCRIPTION	
DESCRIPTION	<p>Meubles hauts en bois sous peinture dans les tons blancs.</p> <p>De gauche à droite : un portillon ouvrant sur un espace de rangement séparé par deux plateaux en bois sous stratifié dans les tons blancs, devant être nettoyés, décollement du stratifié du côté gauche sur la tablette inférieure.</p> <p>Autre observation : fissure dans la planche du bord côté gauche sur toute la hauteur démarrant des fixations.</p> <p>Un portillon ouvrant sur un espace de rangement.</p> <p>Observation : une fissure démarrant des charnières sur une longueur d'environ 5cm.</p> <p>Une tablette en bois sous peinture dans les tons blancs comportant quatre plateaux.</p>
Une HOTTE	
DESCRIPTION	<p>La hotte de marque CANDY de type à tiroir sous jaquette métallique chromée. La partie supérieure est fortement empoussiérée et graisse. Les filtres en grille tréfilée sont à nettoyer, un filtre à charbon actif est présent et neuf.</p>

CRÉDENCE	
DESCRIPTION	<p>Crédence en faïence murale de type métro parisien dans les tons blancs, joints de resserrement en ciment dans les tons blancs.</p> <p>Sur la crédence, nous retrouvons un crochet en matériaux de synthèse dans les tons blancs, présentant une marque de peinture sur la partie crochet. Un fort empoussièrément intérieur, ce dernier est correctement fixé.</p>
PLAN DE TRAVAIL	
DESCRIPTION	
DESCRIPTION	<p>Plateau de travail en bois type lamellé-collé sous vernis, présentant sur sa surface supérieure diverses griffes. Le chanfrein est intact sur le plateau principal mais comporte un impact centimétrique sur le plateau de rive du four et taque de cuisson.</p>
EVIER	
DESCRIPTION	<p>Evier de cuisine double bac inox, crépine métallique, bouchon à chaînette dans les tons noirs, un robinet de type col-de-cygne, mousseur dévissable mais absent, robinet de type mitigeur, présentant une trace de calcaire sur sa poignée.</p>

Élément	Observations
MEUBLE COLONNE	
Un MEUBLE	
DESCRIPTION	Placard de gauche en bois sous peinture dans les tons blancs, présentant un espace de rangement séparé par trois plateaux en bois aggloméré sous stratifié dans les tons blancs, les chanfreins comportent des impacts millimétriques. Le fond de l'armoire présente une fissure sur tout son pourtour.
Un FOUR MICRO ONDES	
DESCRIPTION	Un four à micro-ondes de marque SAMSUNG, ouvrant sur un espace de cuisson où est présent un plateau en verre amovible, le tout est à nettoyer.
MEUBLES BAS	
Un MEUBLE	
DESCRIPTION	<p>Meuble bas en bois sous peinture dans les tons blancs.</p> <p>De gauche à droite : un tiroir ouvrant sur un espace de rangement où sont présents une cuillère en bois et des couverts pour saladier en matériaux de synthèse dans les tons orange.</p> <p>Un tiroir central ouvrant sur un espace de rangement dont le fond de tiroir est à nettoyer.</p> <p>Un tiroir bas ouvrant sur un espace de rangement dont le fond est à nettoyer.</p> <p>En partie centrale, nous retrouvons un espace de rangement séparé en partie supérieure par quatre logettes pouvant accueillir des bouteilles de vin.</p> <p>En dessous de l'évier, un portillon ouvrant sur un espace de rangement, le fond de l'armoire a été repeint en partie, l'autre partie étant à repeindre également. Les descentes d'eau pluviale sont correctement fixées, les robinets d'arrêt sont bloqués.</p> <p>En dessous, un tiroir ouvrant sur les manuels d'utilisation, une grille en tréfilé encore emballée dans son emballage d'origine ainsi qu'un plat lèchefrite neuf.</p> <p>À une étagère séparée par trois plateaux en bois sous peinture dans les tons blancs.</p>

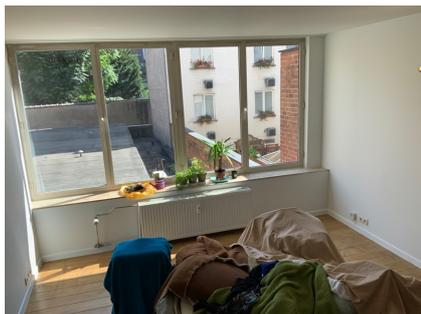
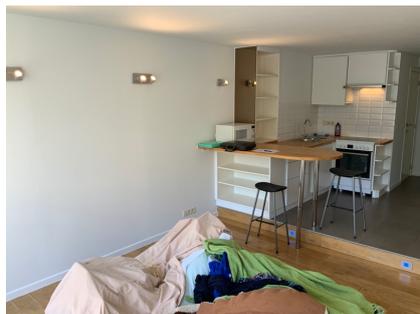
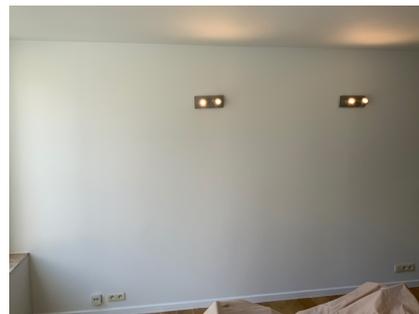
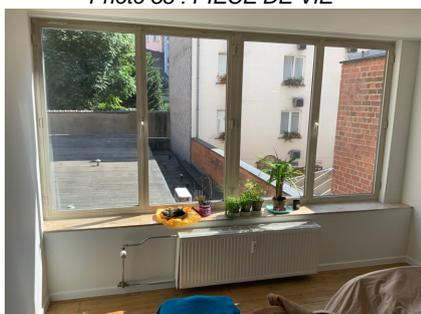
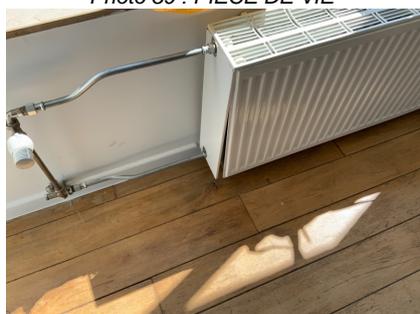
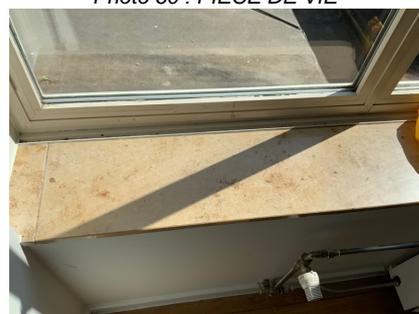
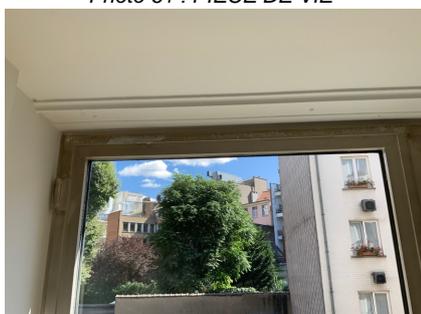
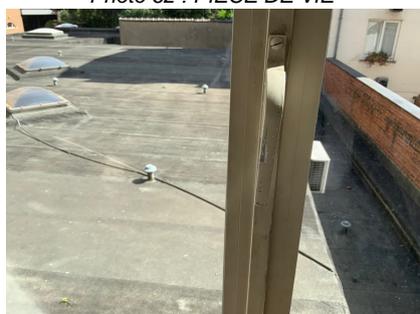
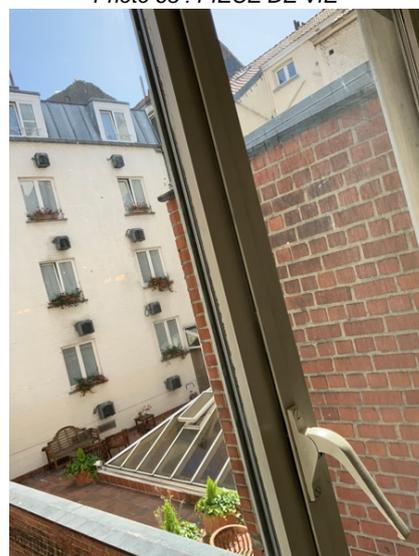
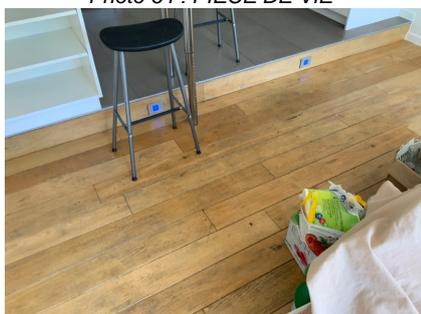
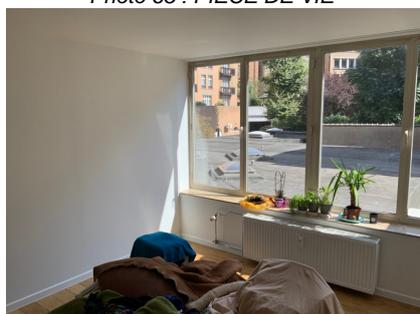
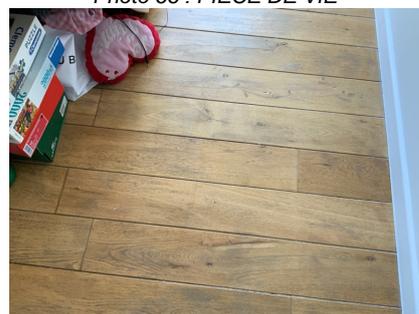
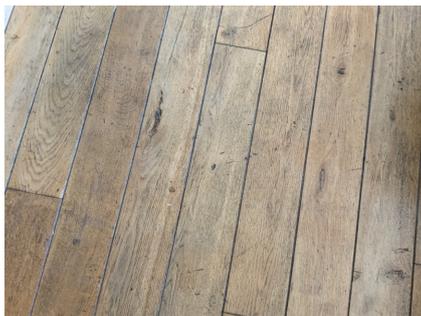
Élément	Observations
PIÈCE DE VIE (Photos 58, 59, 60, 61, 62, 63, 64, 65, 66, 67, 68, 69, 70, 71)	
Le PLAFOND:	
DESCRIPTION	Plafond conforme à la généralité.
Les MURS:	
DESCRIPTION	Les murs sont conformes à la généralité.
Les BAIES DE FENÊTRE:	
DESCRIPTION	<p>De haut en bas, de gauche à droite : quatre impostes vitrées en double vitrage, elles sont à double battant, simple vantail, en partie gauche s'ouvre et se ferme correctement, en partie droite, le mécanisme d'ouverture est bloqué.</p> <p>Observation : en partie supérieure, nous retrouvons des éléments type collants scratches présents sur l'imposte en aluminium, en partie inférieure, nous retrouvons également ce double face scratch sur chacun des travées.</p> <p>La battée de fenêtre est fortement empoussiérée.</p>
Les TABLETTES DE FENÊTRE:	
DESCRIPTION	Tablette de fenêtre conforme à la généralité, en trois éléments, chanfreins intacts.
Les RADIATEURS:

DESCRIPTION	<p>Radiateur conforme à la généralité.</p> <p>Observation : côté gauche, la plaque de finition n'est pas correctement fixée.</p>
L'ÉLECTRICITÉ:	
DESCRIPTION	<p>Présence de trois prises doubles, une prise triple, une prise coaxiale et une prise téléphone.</p> <p>Luminaires : présence de deux appliques murales sur le mur côté droit, embases en métal brossé, présentant deux spots orientables à ampoules dichroïques fonctionnelles.</p>
PLINTHES	
DESCRIPTION	<p>Les plinthes en bois sous peinture dans les tons blancs, ne présentant aucune remarque.</p> <p>En partie arrière, nous avons une marche vers la cuisine où sont situés deux spots encastrés sous embases rectangulaires en matériaux de synthèse dans les tons gris, ampoules bleues fonctionnelles.</p>
SOL	
DESCRIPTION	Le sol en plancher massif, larges lattes sous vernis présentant de multiples impacts, griffes et traces, voir photos.
