## **Etat des lieux entrant**

1er étage  
Rue Dourlet n°44 (K1)  
6000 Charleroi

01-07-2024

**Rue Dourlet n°44 (K1) - 1er étage - 6000 Charleroi - BE**

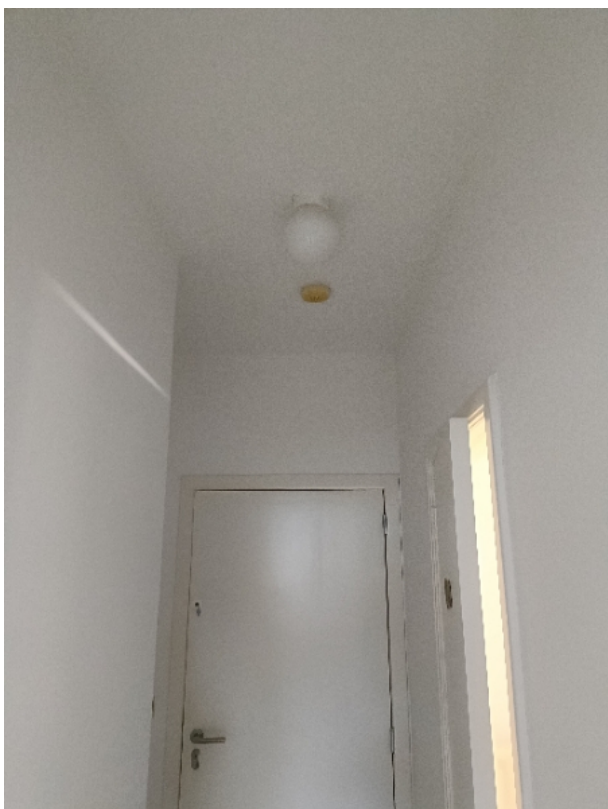
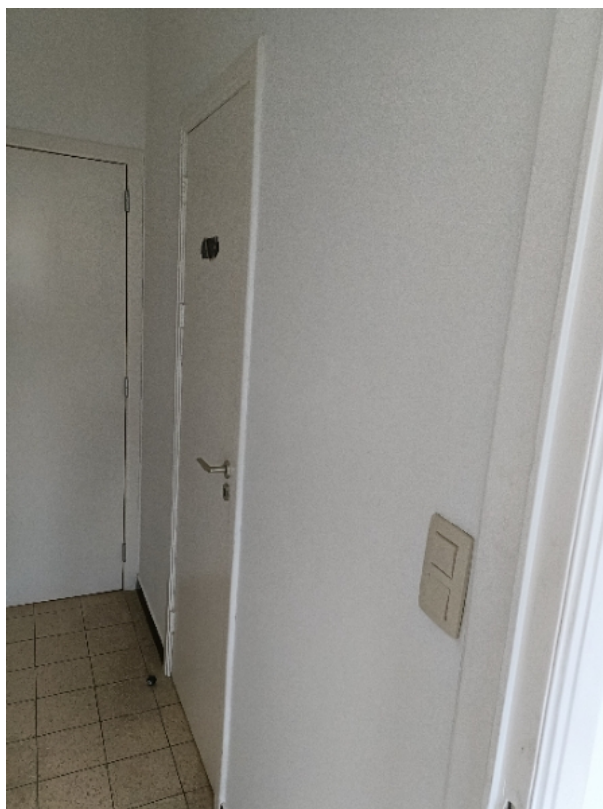
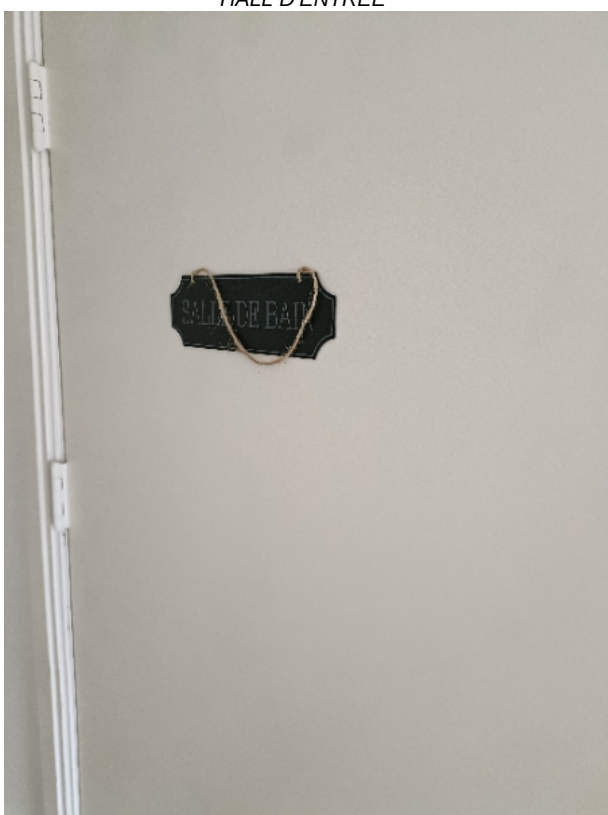
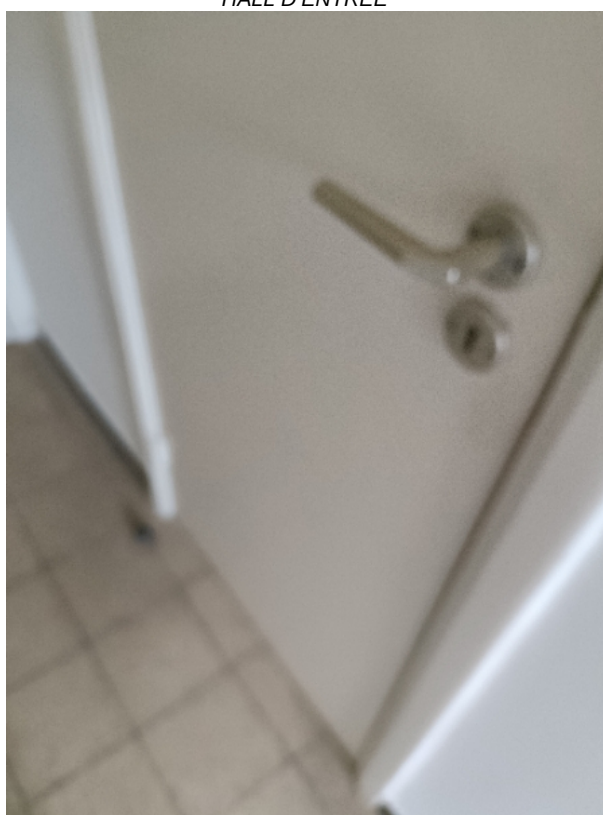
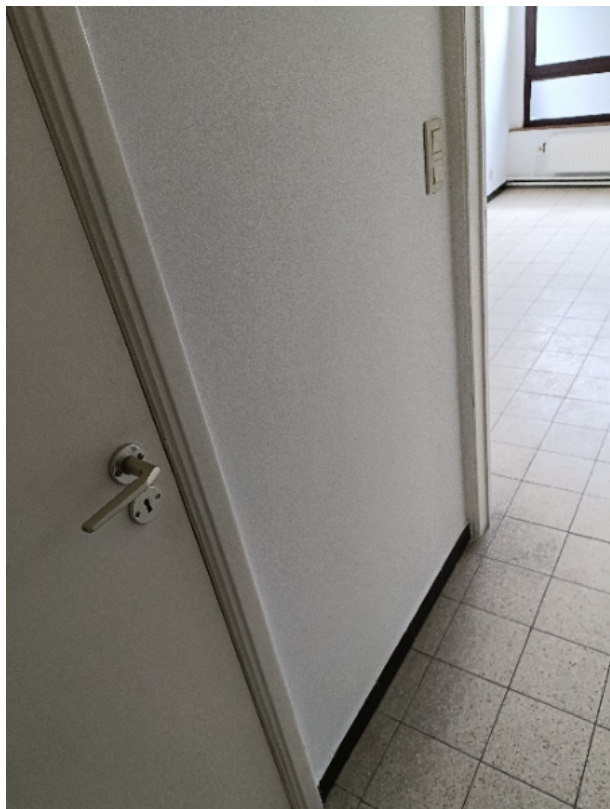
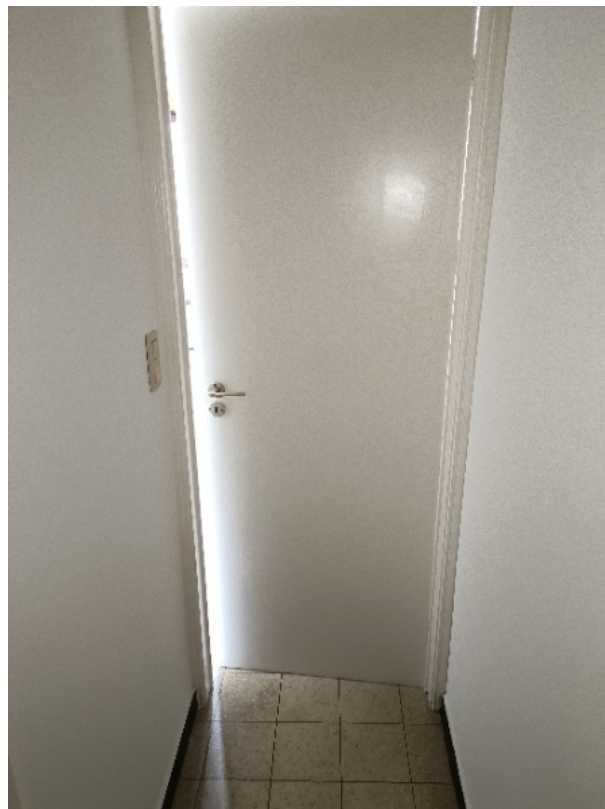
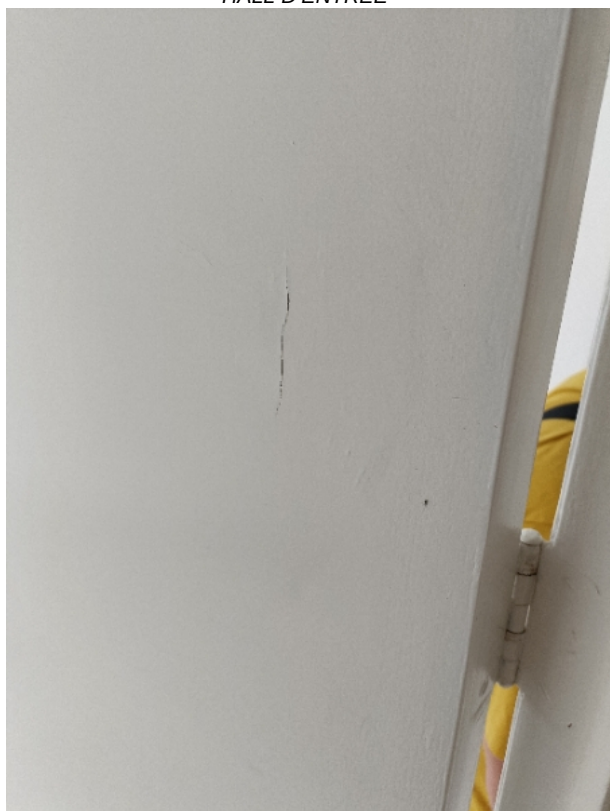
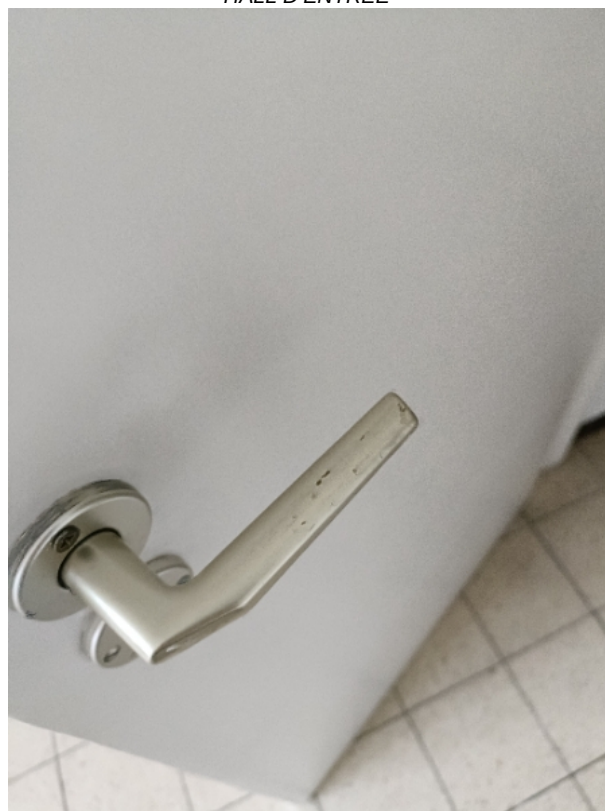
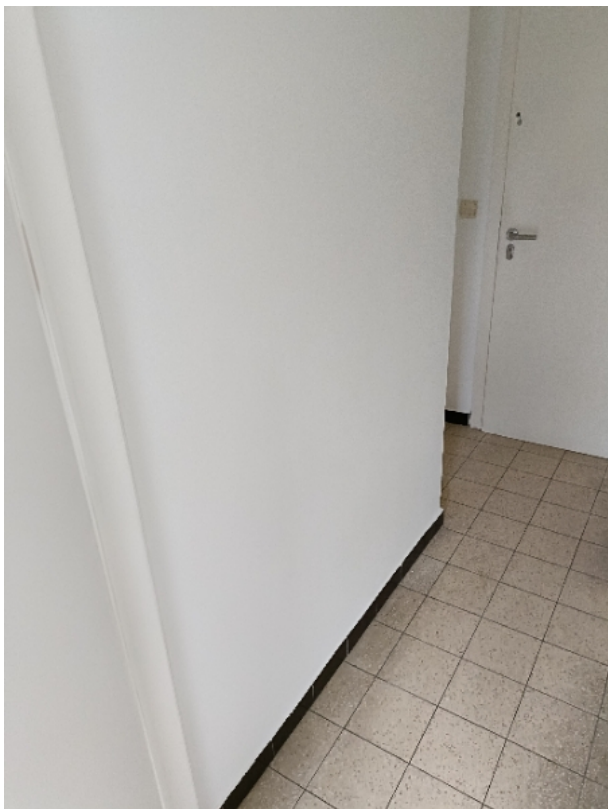
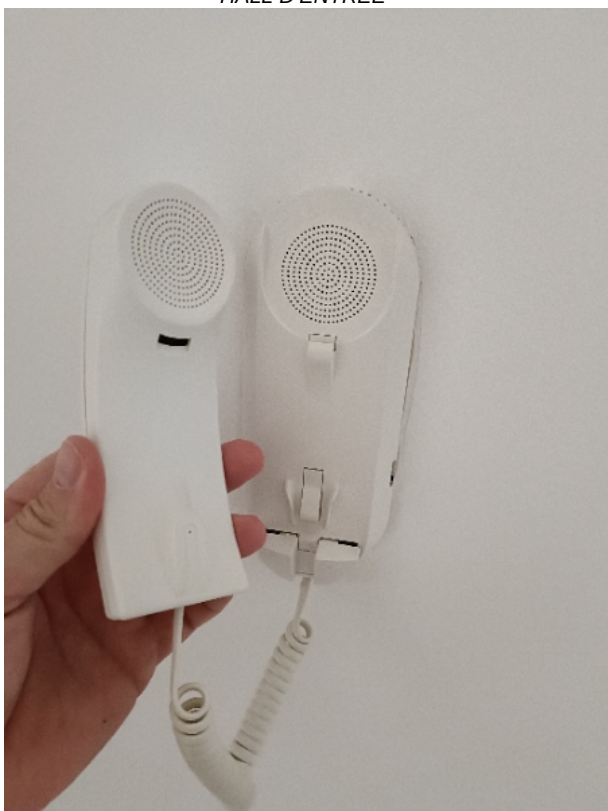
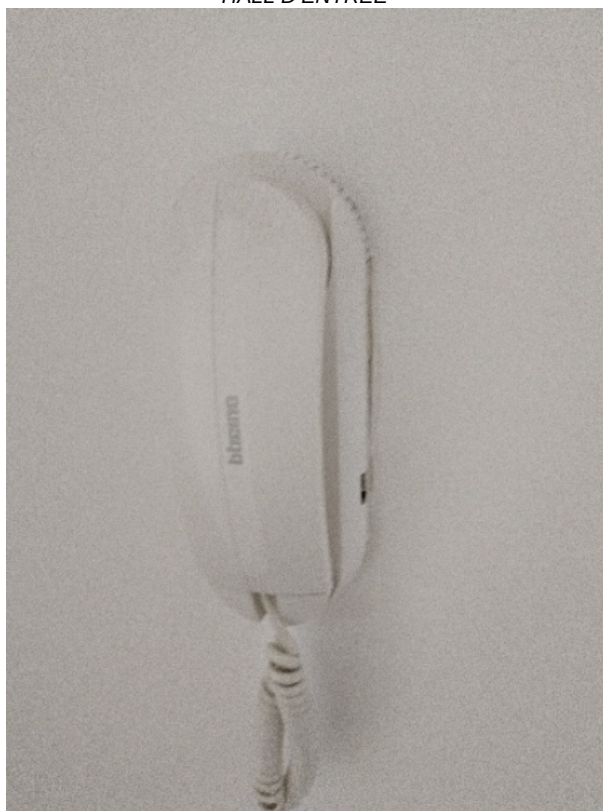
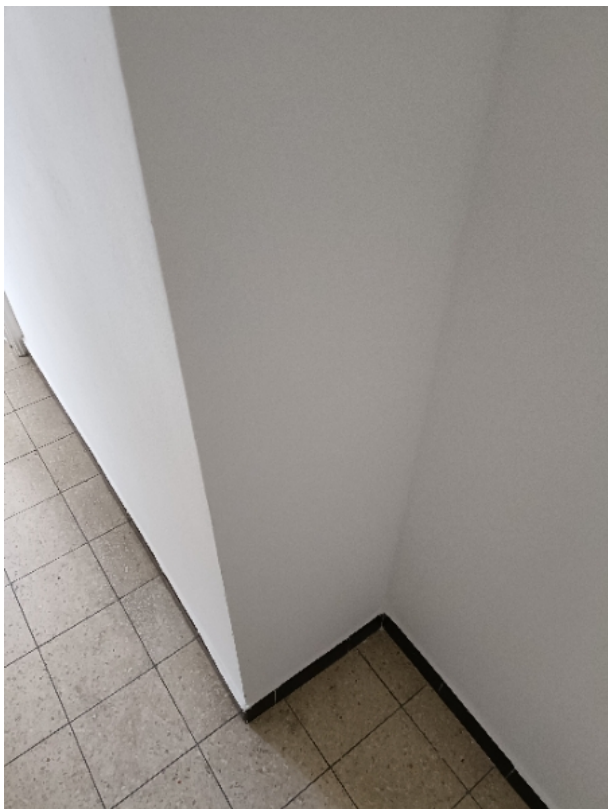
Il est conforme à la description générale. Il accueille un détecteur de fumée non testé, car il est trop haut.

Juste derrière, un diffuseur lumineux avec une embase en matière synthétique de teinte blanche. Un diffuseur de type opalin. L'ampoule n'est pas fonctionnelle.

Il accueille la porte donnant accès vers le séjour. Celle-ci est conforme à la description générale. À noter qu'une fissure sous la couleur est visible côté droit, voir le reportage photographique. Pas de remarque pour la quincaillerie hormis qu'elle bouge fortement sur elle-même. Des impacts et des griffures sont visibles.

Il est en carrelage conforme à la description générale, marqué par les traces d'empoussièrement et d'usure.

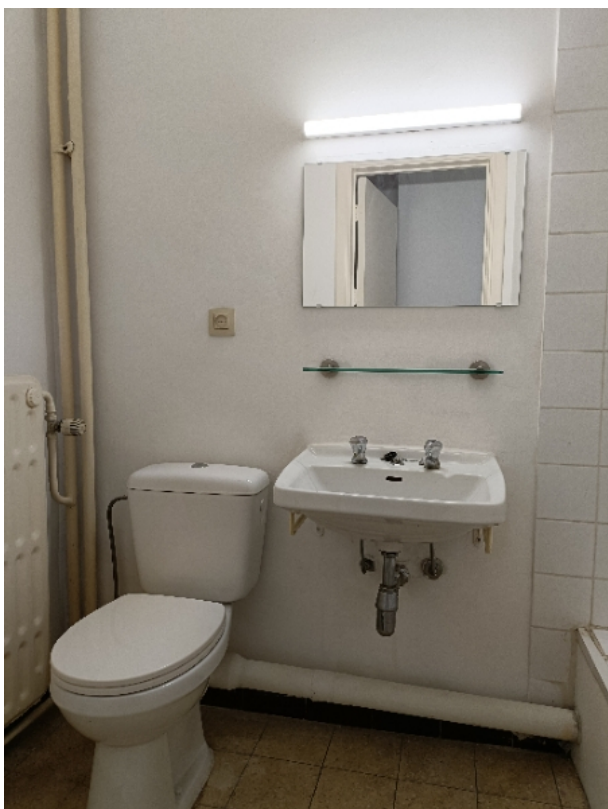
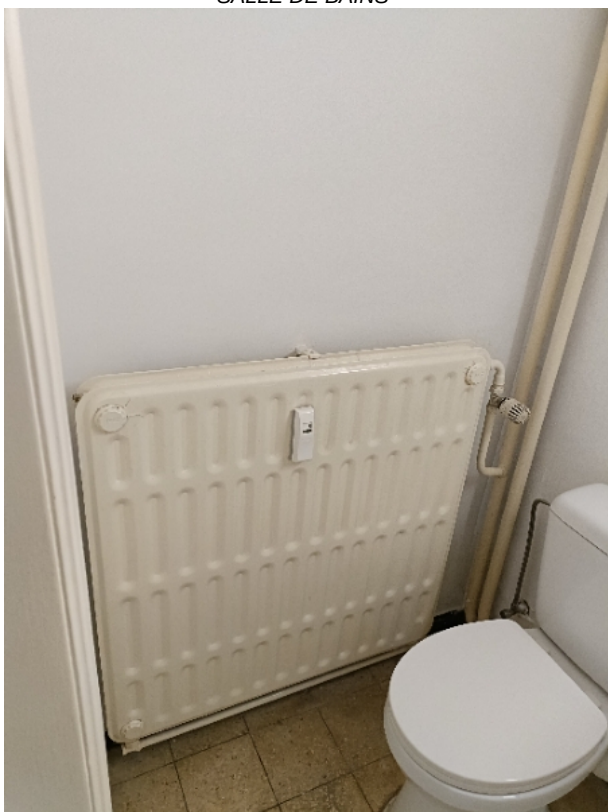
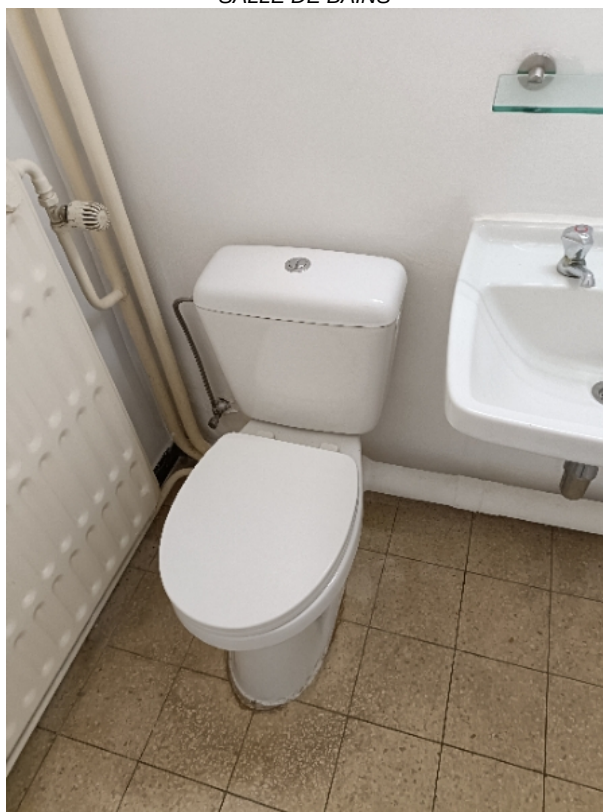
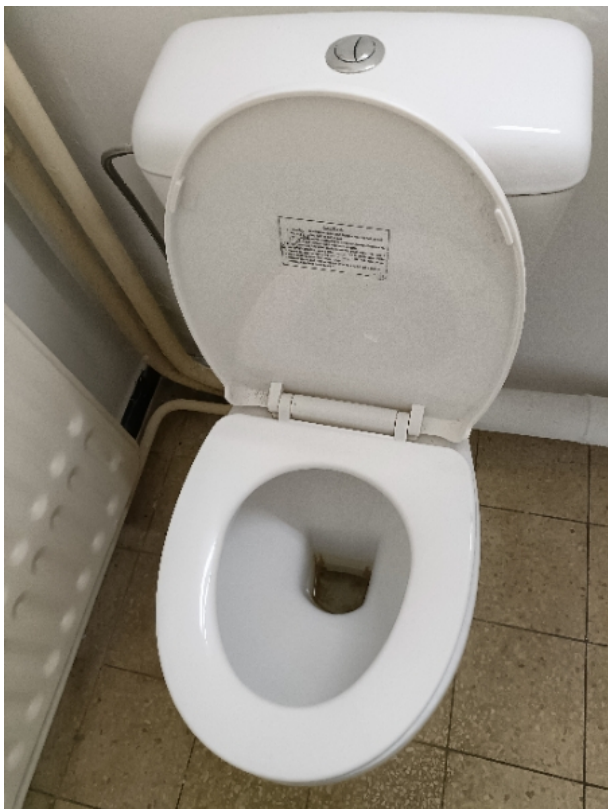
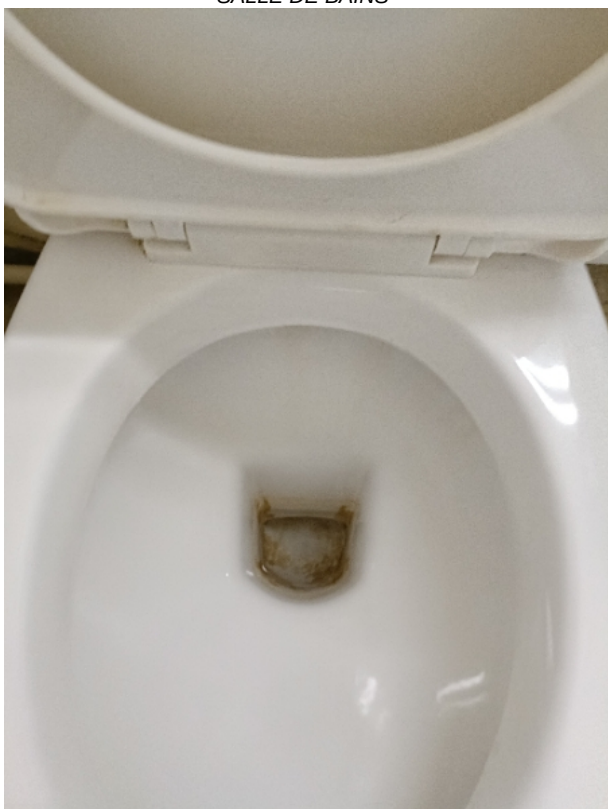
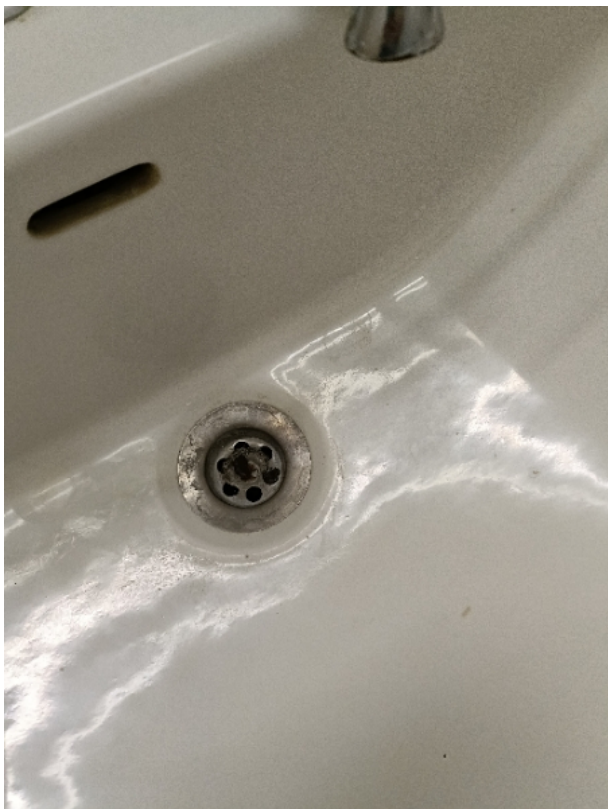
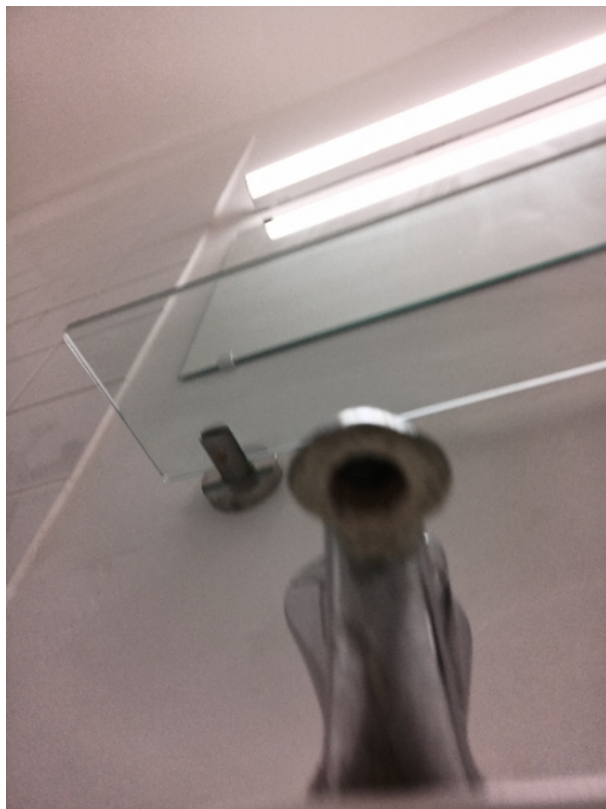
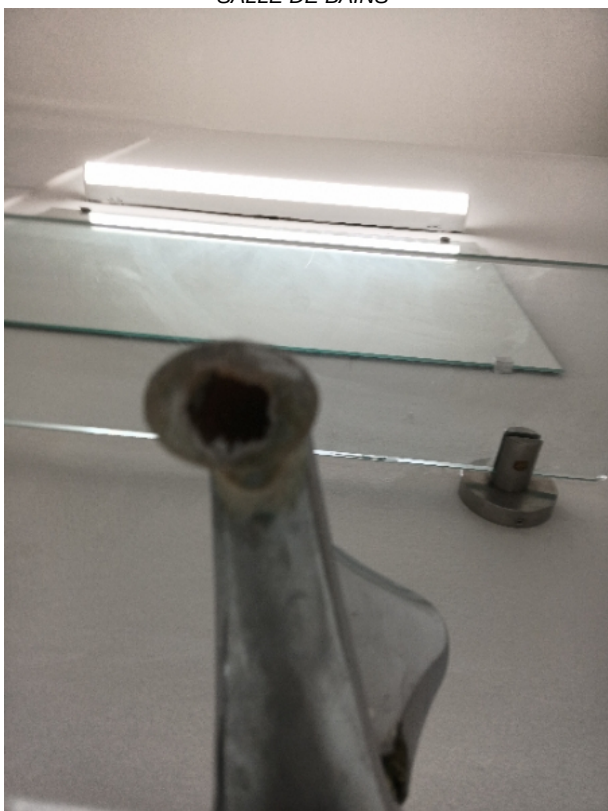
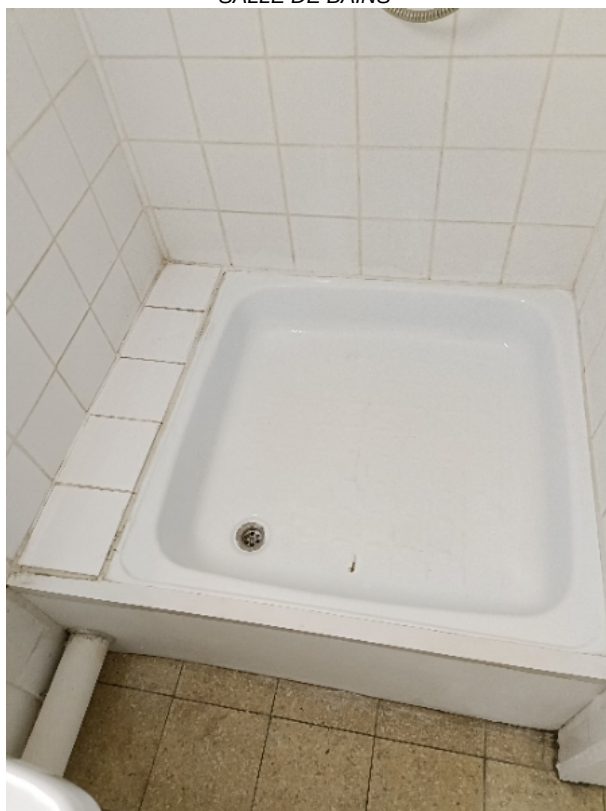
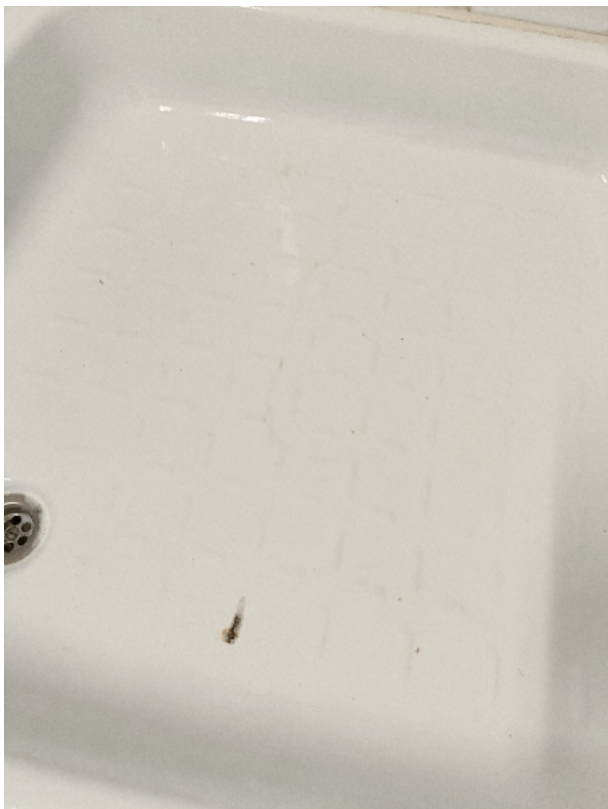
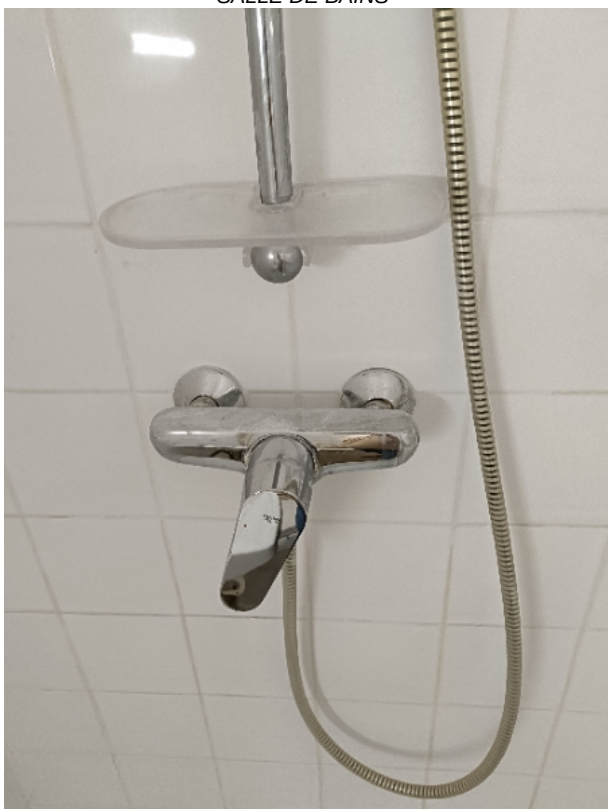
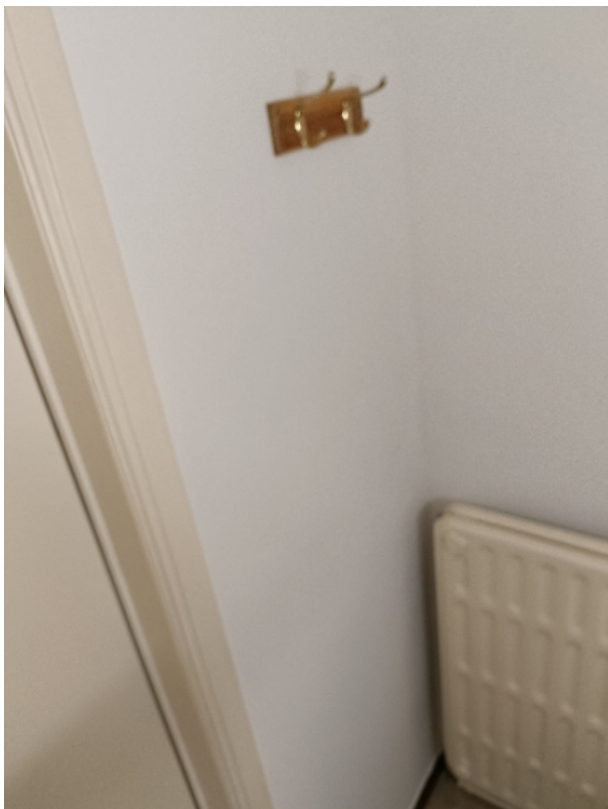
Un lavabo d'époque en céramique sanitaire avec joint périphérique correctement fixé. Deux mitigeurs de marque GROHE, un pour l'eau chaude et un pour l'eau froide. Il n'y a pas de mousseur. Ils sont légèrement entartrés, mais ils sont fonctionnels. Une chaînette raccordée à un bouchon en matière caoutchouc de teinte noire. La chaînette n'est reliée à rien.

À gauche, le WC avec le réservoir en céramique sanitaire de teinte blanche. Les boutons poussoirs sont fonctionnels. Les battants en matière synthétique avec amortisseurs. Le système de freinage pour la descente est fonctionnel. Le fond de la cuvette est marqué par des traces de calcaire. Pas d'autre remarque pour la cuvette hormis qu'elle est empoussiérée sur sa partie arrière. La vanne d'arrêt est fonctionnelle.

La colonne de douche qui bouge sur elle-même. Le système de réglage pour la hauteur et l'inclinaison est fonctionnel. Il accueille un pommeau de douche multijet. Celui-ci est marqué par des traces de calcaire. Il est relié à son mitigeur par un tuyau en matière synthétique annelé. Le mitigeur de marque GROHE est marqué par des traces de calcaire. Le tout est fonctionnel.

En dessous de la barre de douche, un porte-savon en matière synthétique marqué par des traces de calcaire. Un tub de douche métallisé de teinte blanche avec joint périphérique correctement fixé. À noter que des écailllements sont visibles et des impacts avec manques de matière sur plusieurs niveaux en partie centrale. La crépine est propre. Pas d'autre remarque pour le carrelage.

Il est assorti à celui du hall d'entrée, marqué sur son ensemble par des traces d'usure et des différentes taches blanchâtres.

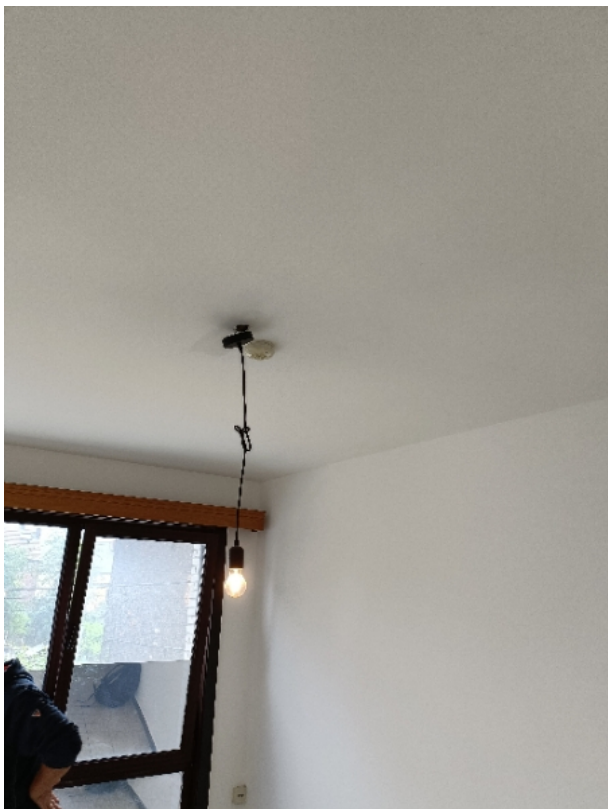
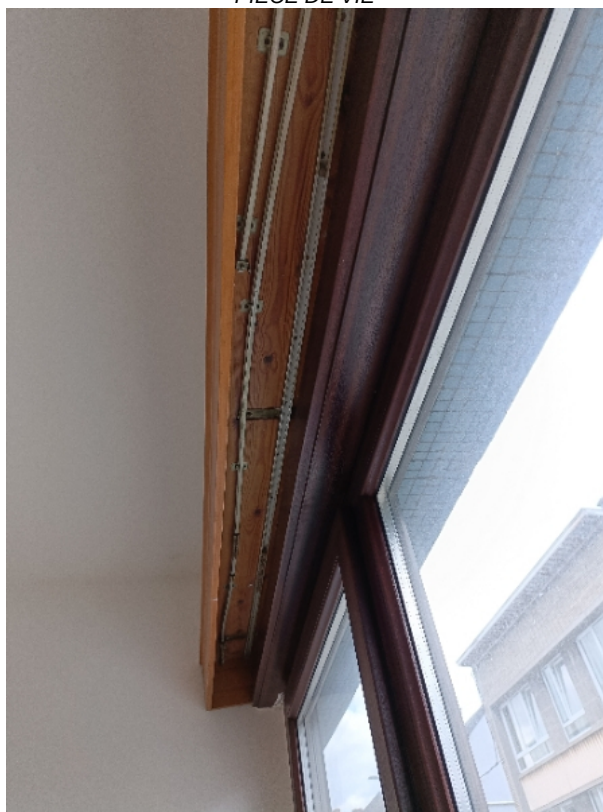
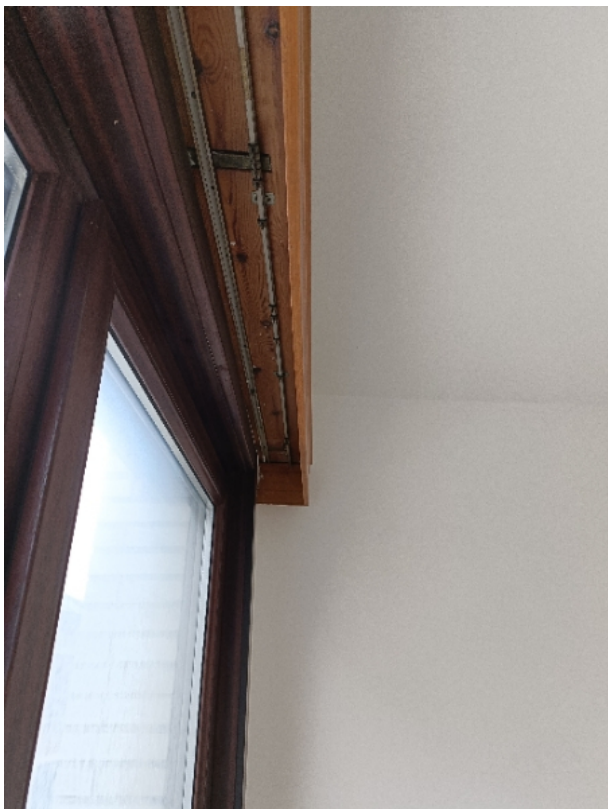
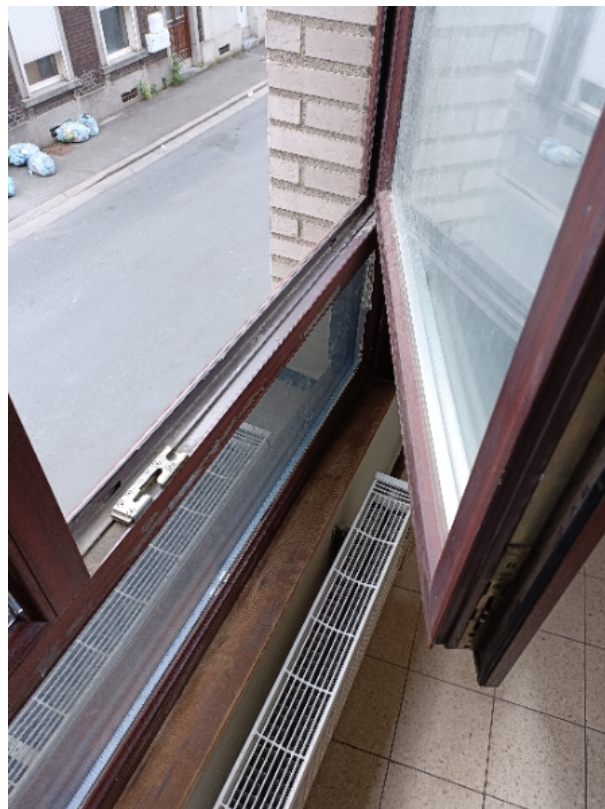
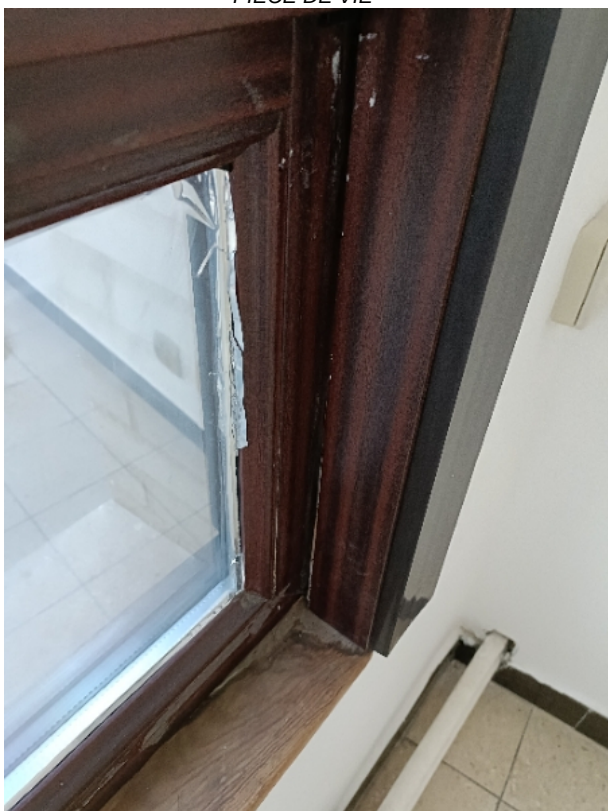
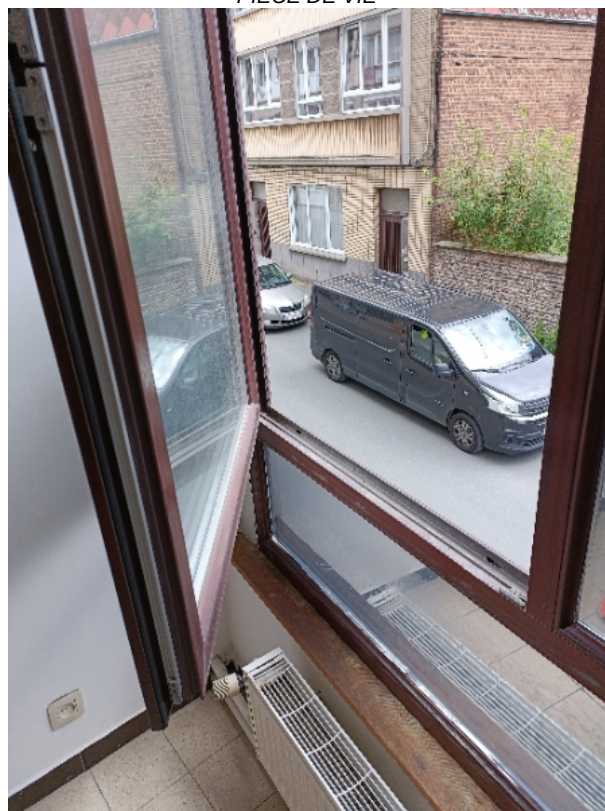
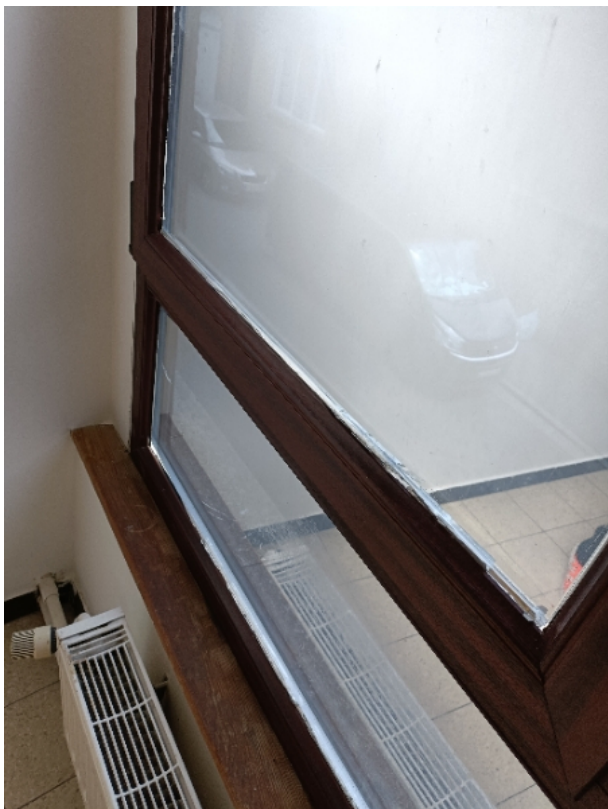
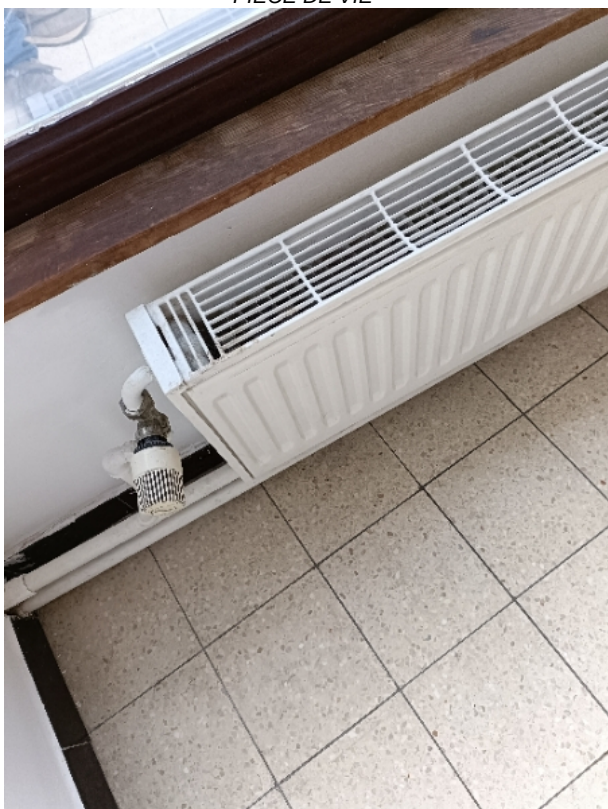
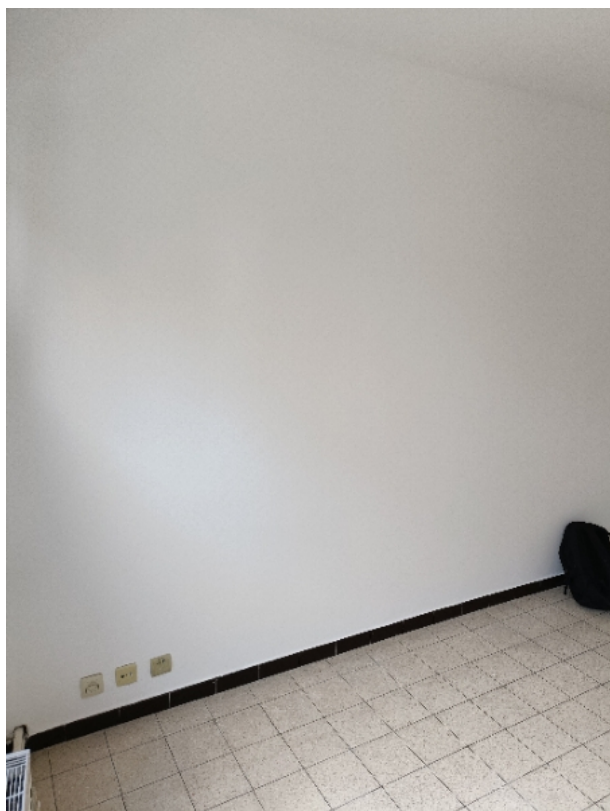
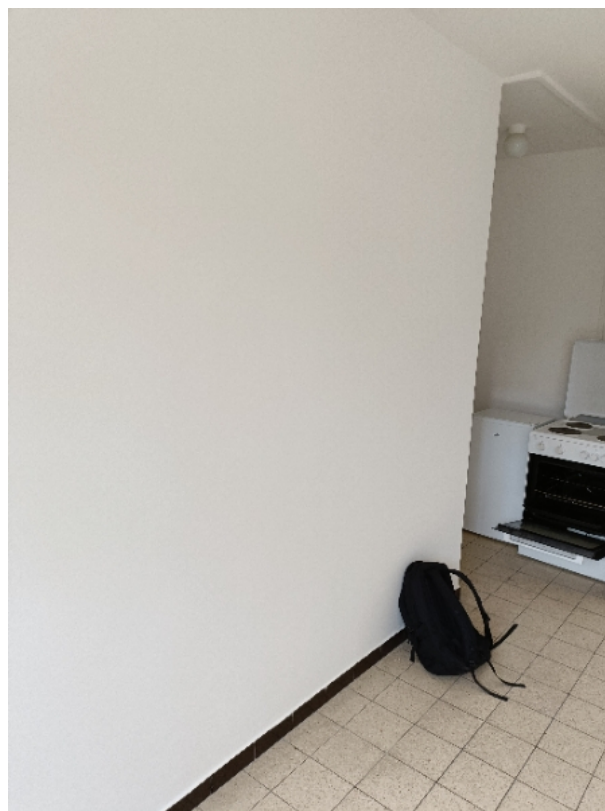
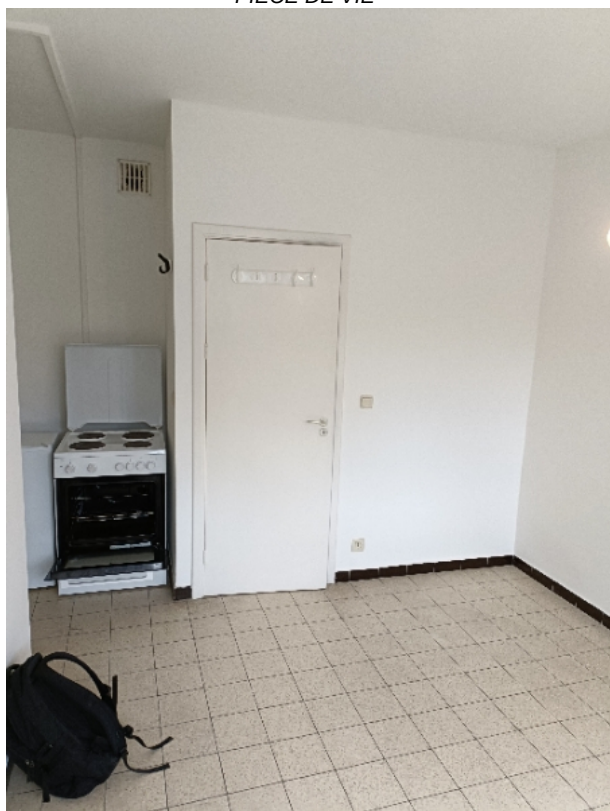
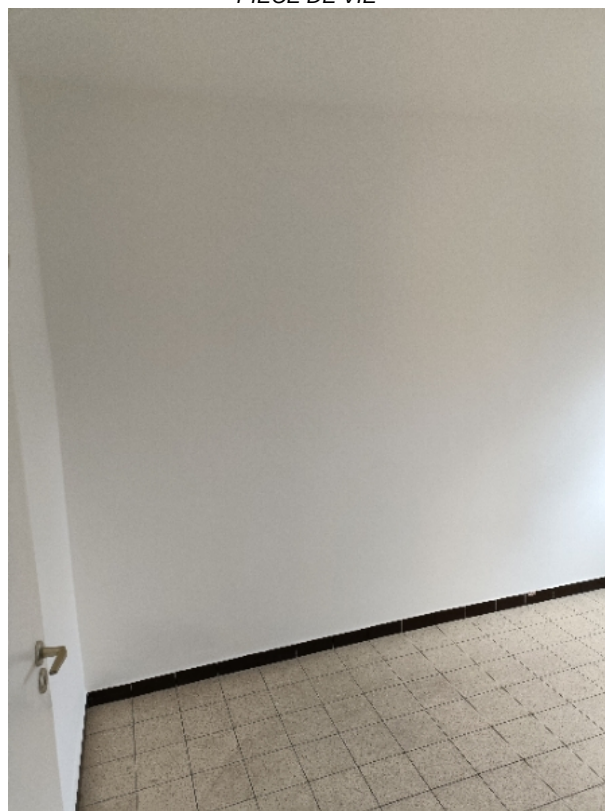
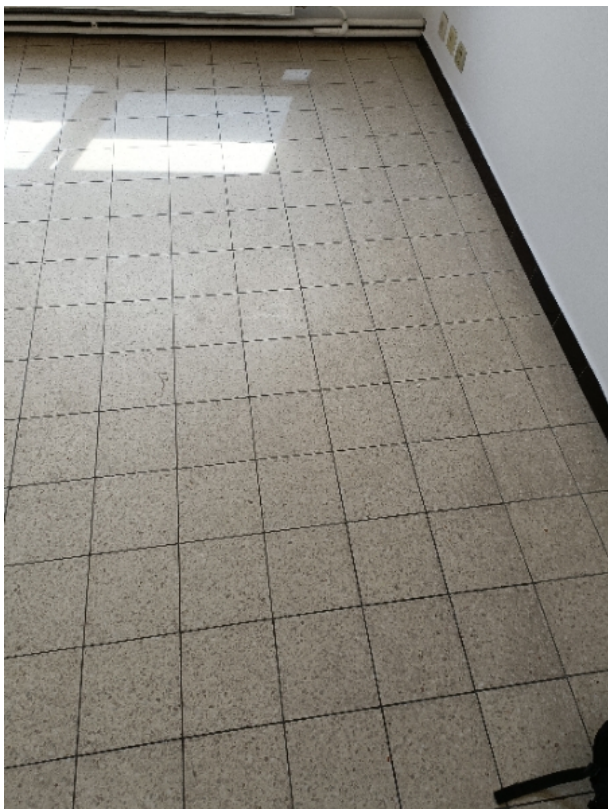
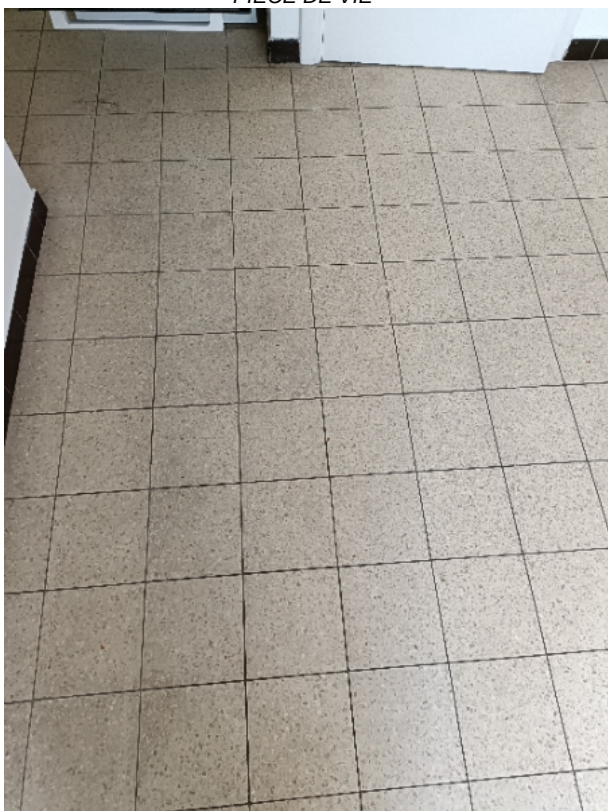
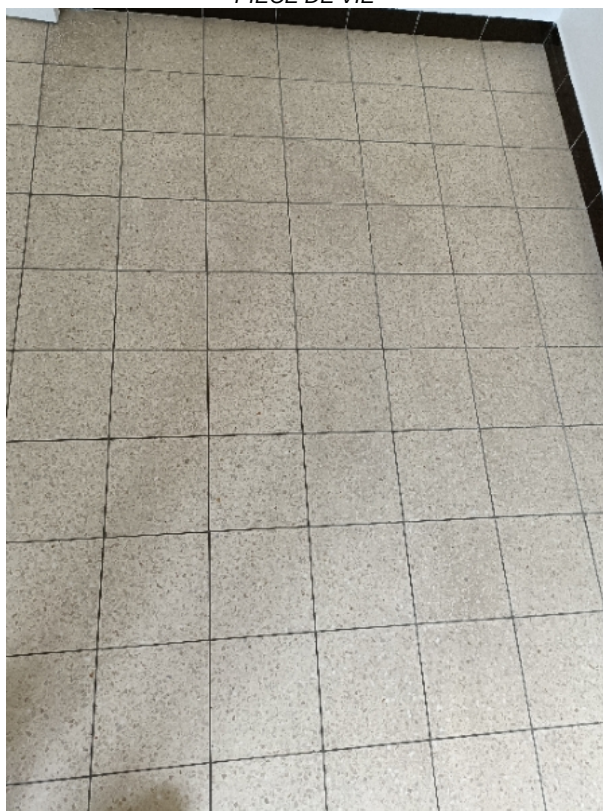
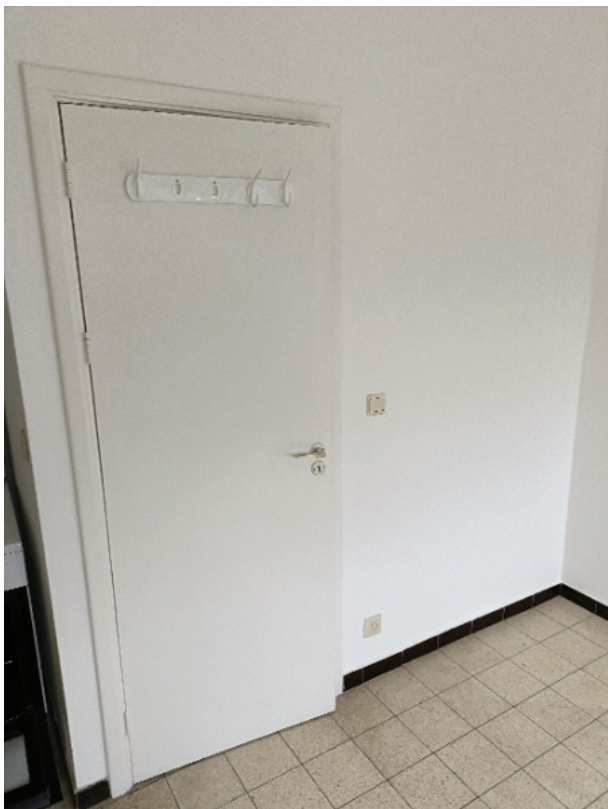
Il est conforme à la description générale. Il accueille en partie centrale un diffuseur lumineux désolidarisé du plafond en matière synthétique de teinte noire relié à une ampoule fonctionnelle.

Il accueille la double baie de fenêtre avec un ouvre côté gauche et un ouvre en côté droit. Un châssis fixe entre les deux. La fenêtre de gauche s'ouvre uniquement en ouvrant. Celle de droite en oscille et en battant. À noter que les carreaux sont fortement empoussiérés.

Deux impostes en partie basse sans remarque particulière. Un film recouvre l'intérieur de ces fenêtres, voir le reportage photographique.

En allège, un radiateur qui accueille une grille d'air. Celle-ci est défoncée vers l'intérieur. Elle est fortement empoussiérée. La vanne thermostatique est correctement fixée et fonctionnelle sauf stipulation contraire.

| MUR ARRIÈRE | <p>Il accueille la porte donnant accès au hall. Celle-ci est conforme à la description générale. À noter que sur la rosace de la béquille, il manque une vis en partie droite. Celle-ci est marquée par différentes traces de couleurs ainsi que pour la serrure. Des traces de griffure sont visibles sur cette béquille en partie supérieure.</p> <p>Une patère en matière synthétique de teinte blanche sur laquelle il y a l'emplacement pour cinq crochets. Seul un est complet. Celui de droite, en deuxième lieu, se décroche sur la partie supérieure. Le troisième et le quatrième, en repartant vers la gauche, sont manquants. Le crochet du bas du cinquième est manquant. Voir le reportage photo.</p> <p>À droite, un interrupteur bouton poussoir.</p> <p>En dessous, une prise électrique. Pas de remarque pour la plinthe hormis qu'elle est marquée par des traces de couleurs en partie gauche.</p> |
