## **Etat des lieux entrant**

1er étage  
Rue Dourlet n°44 (K1)  
6000 Charleroi

01-07-2024

**Rue Dourlet n°44 (K1) - 1er étage - 6000 Charleroi - BE**

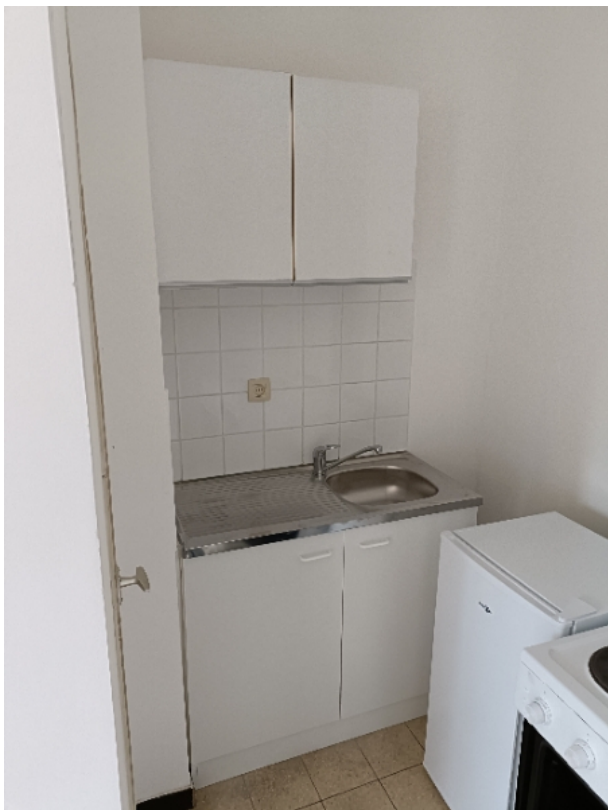
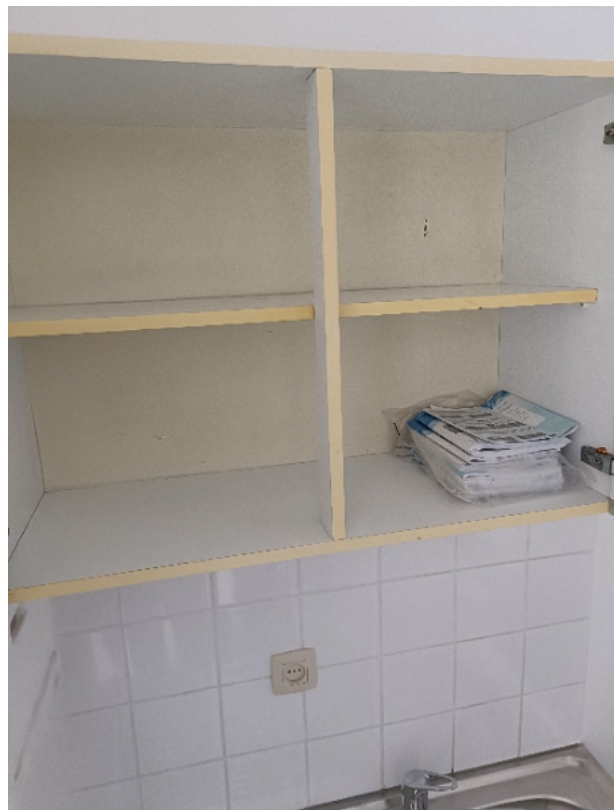
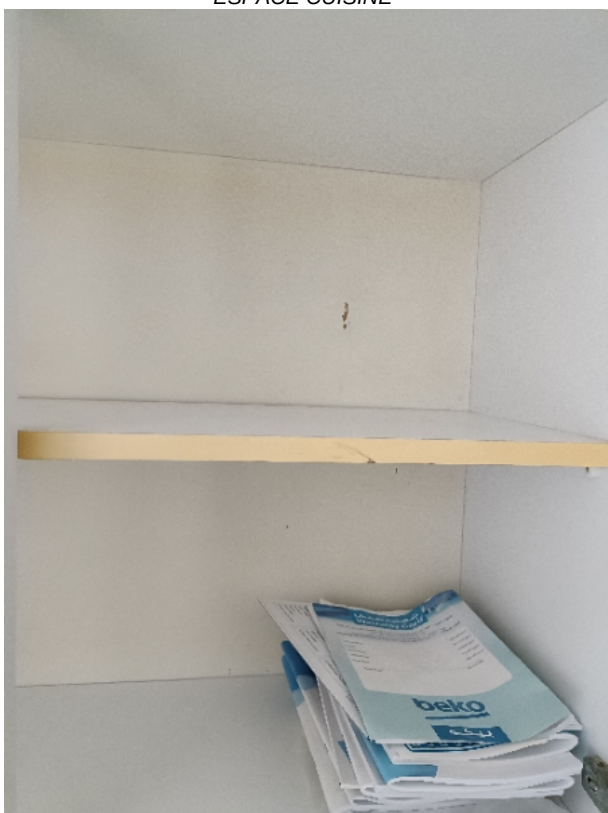
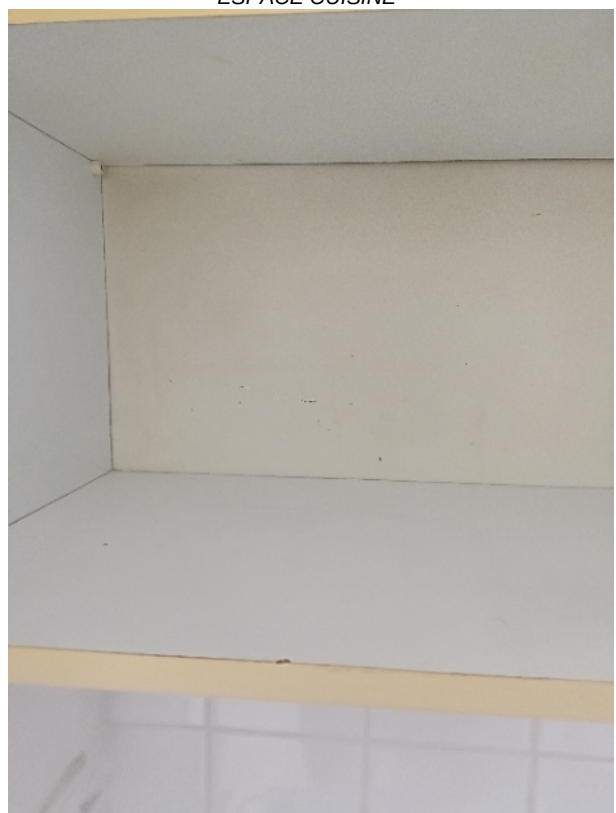
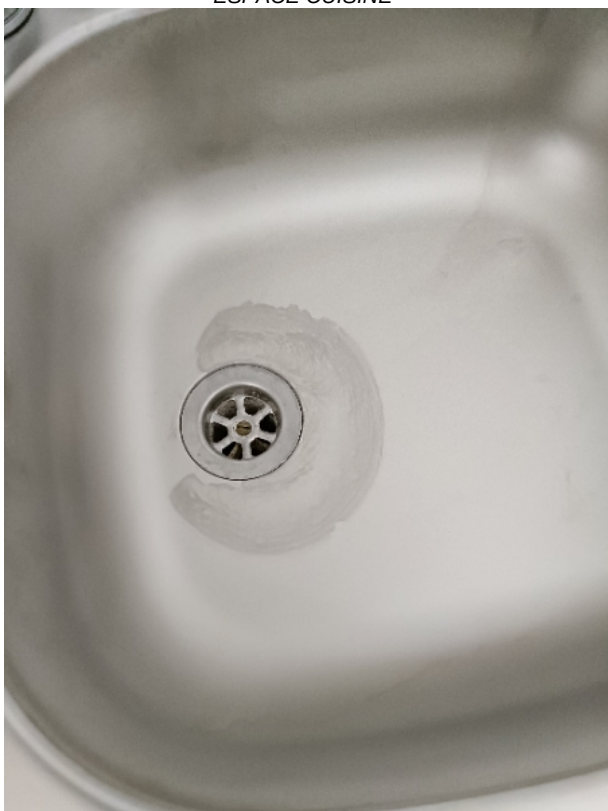
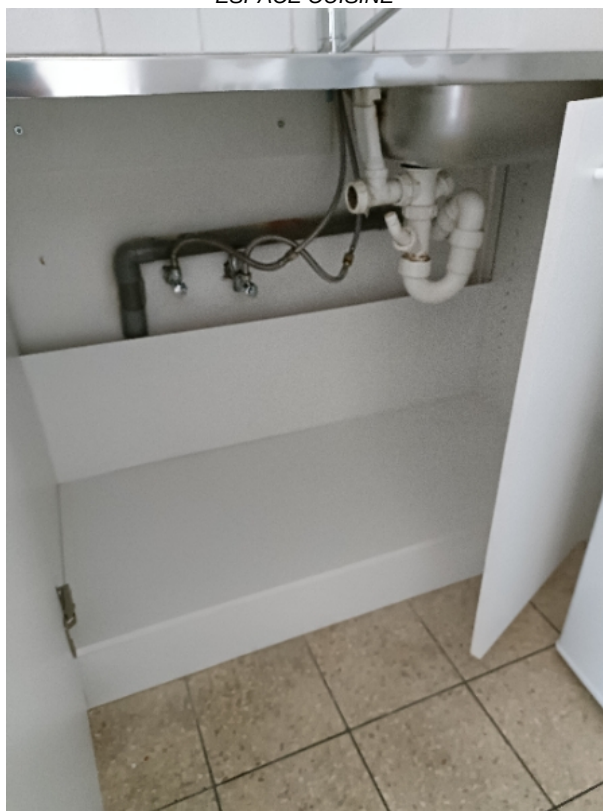
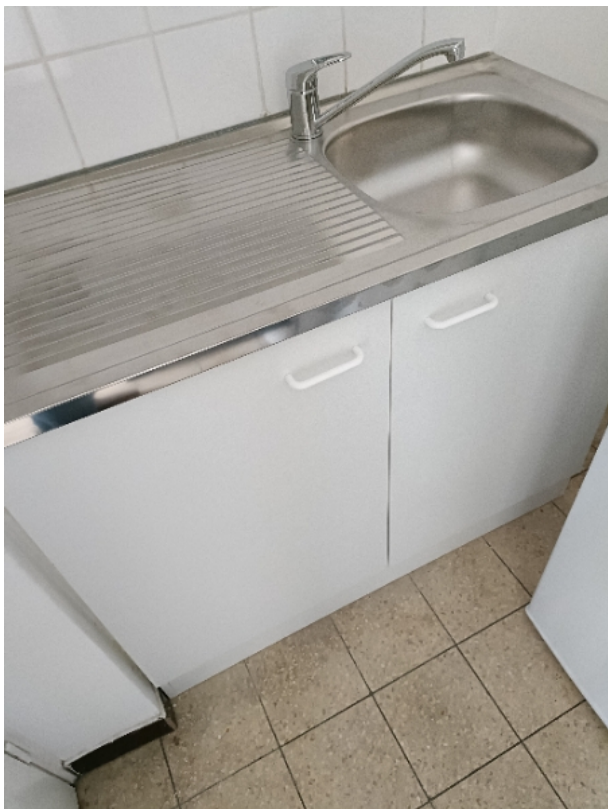
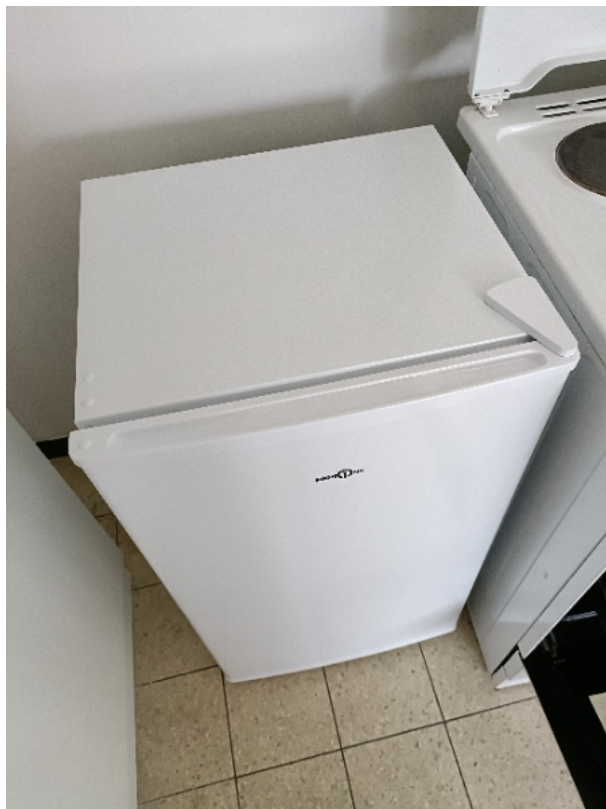
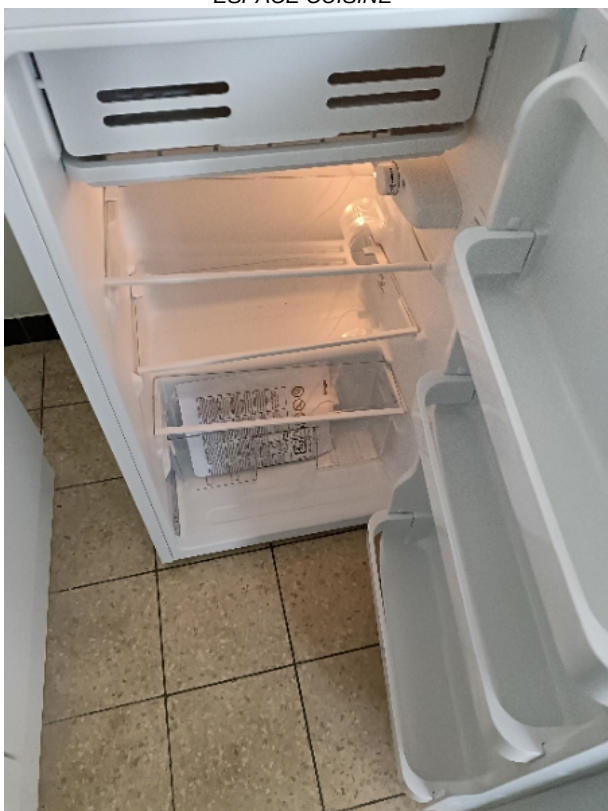
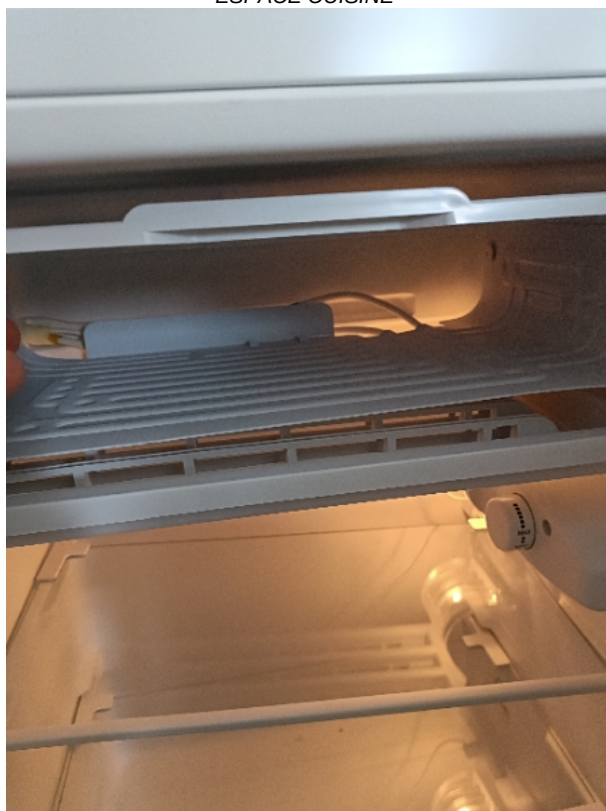
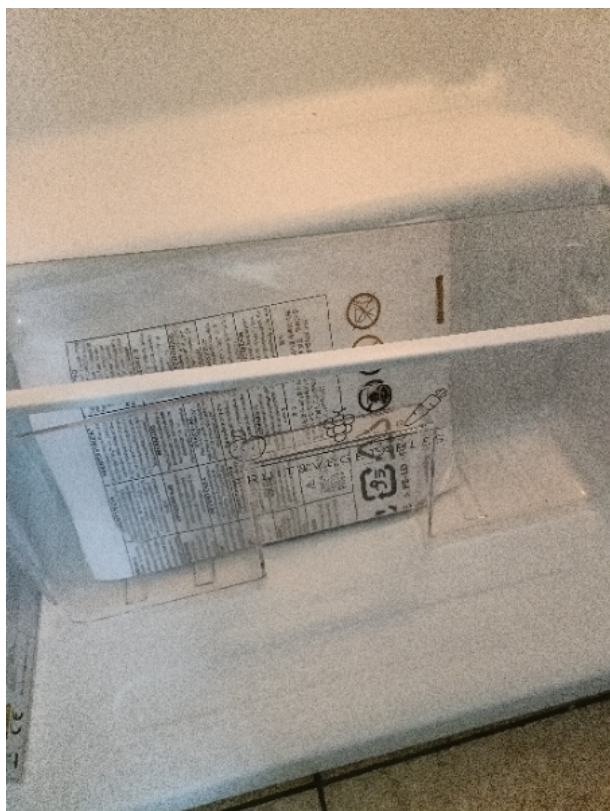
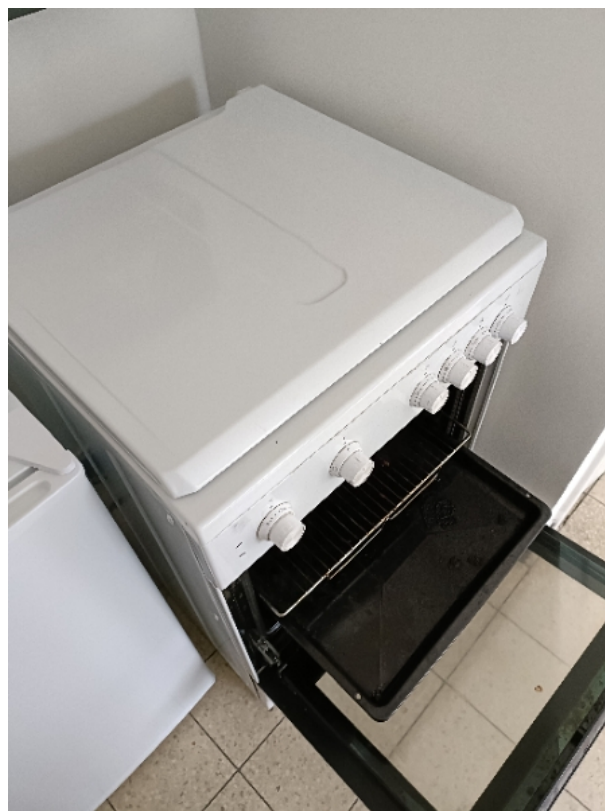
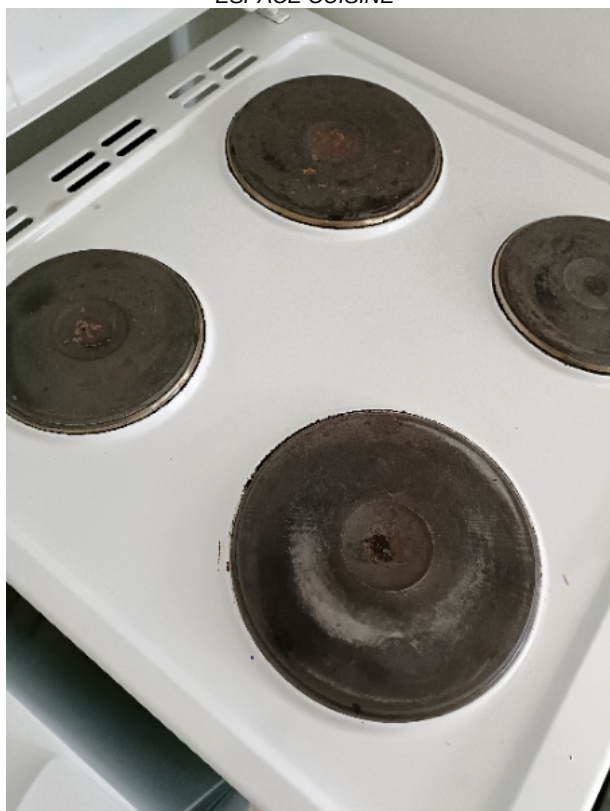
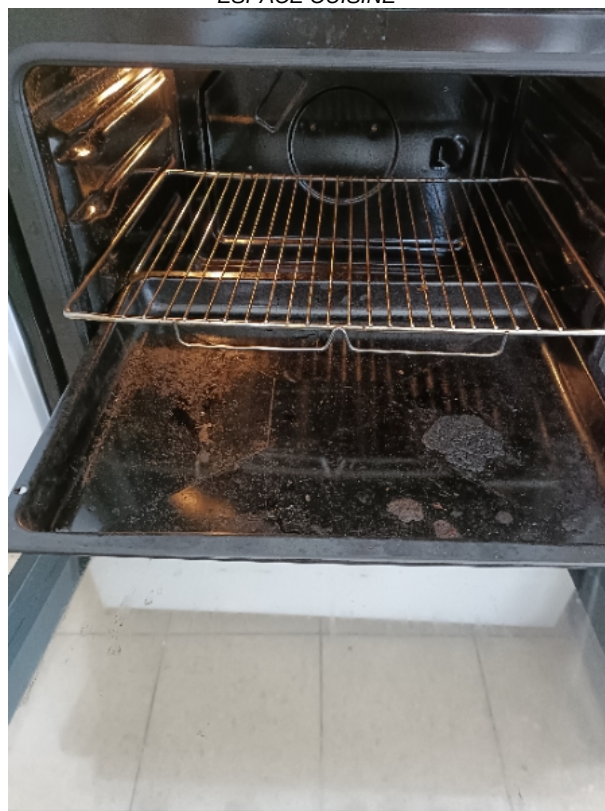
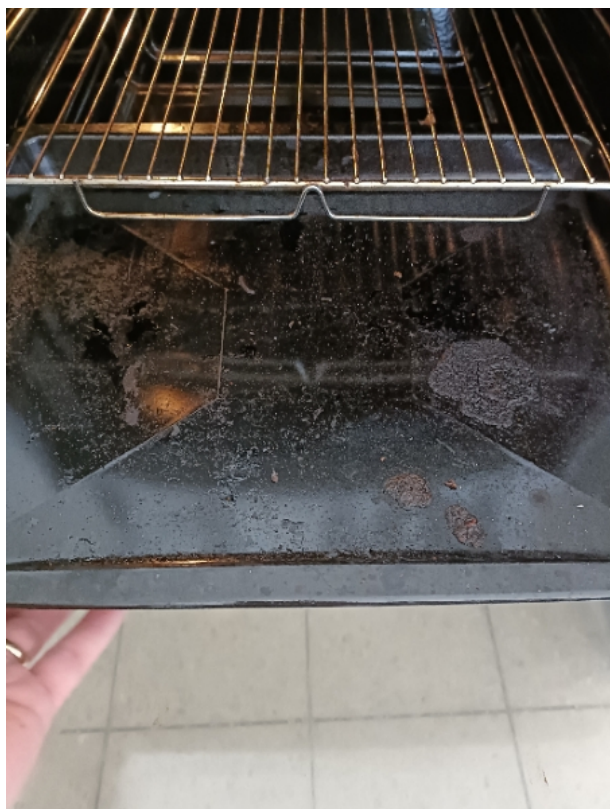
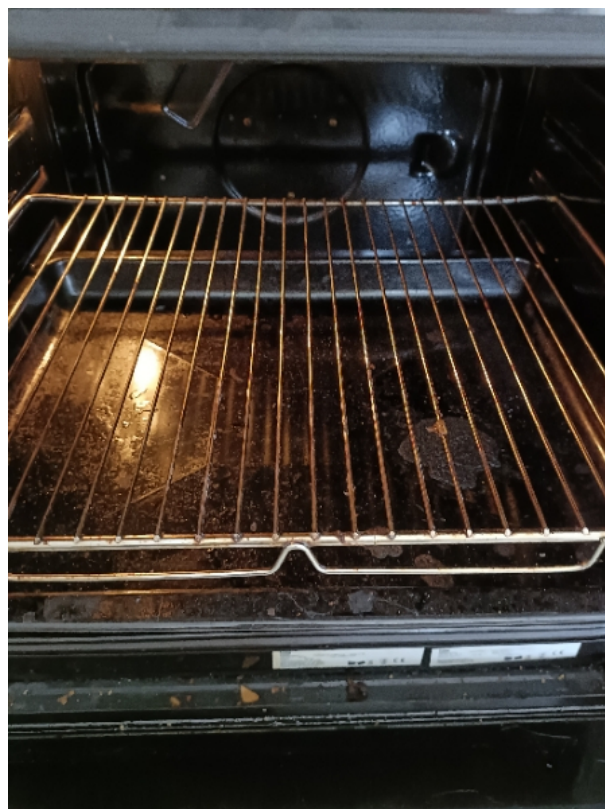
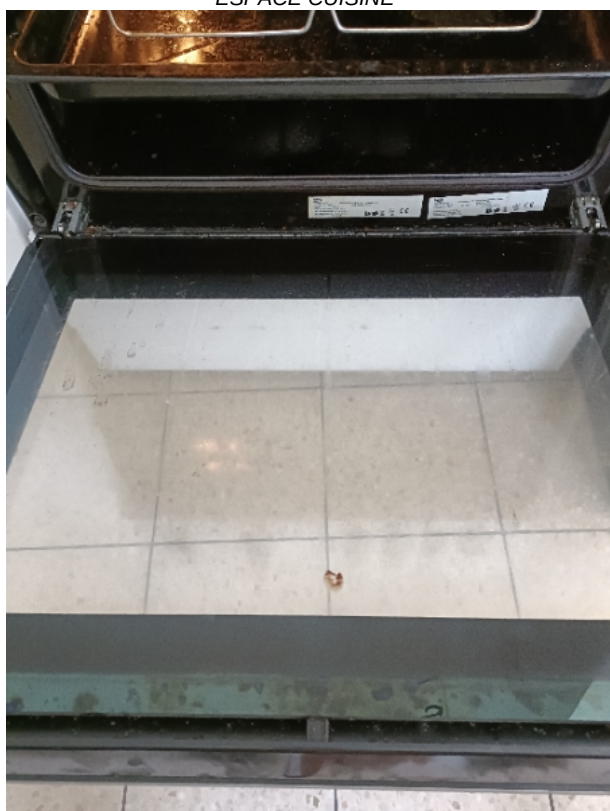
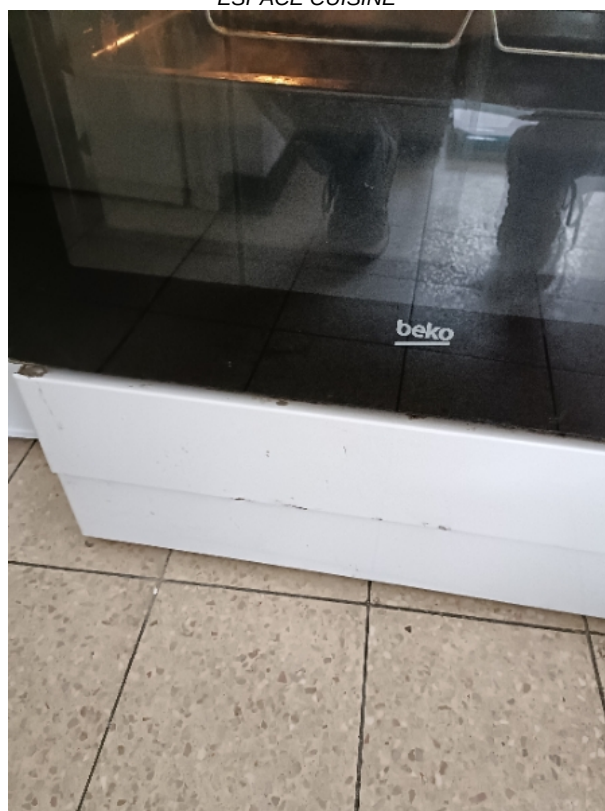
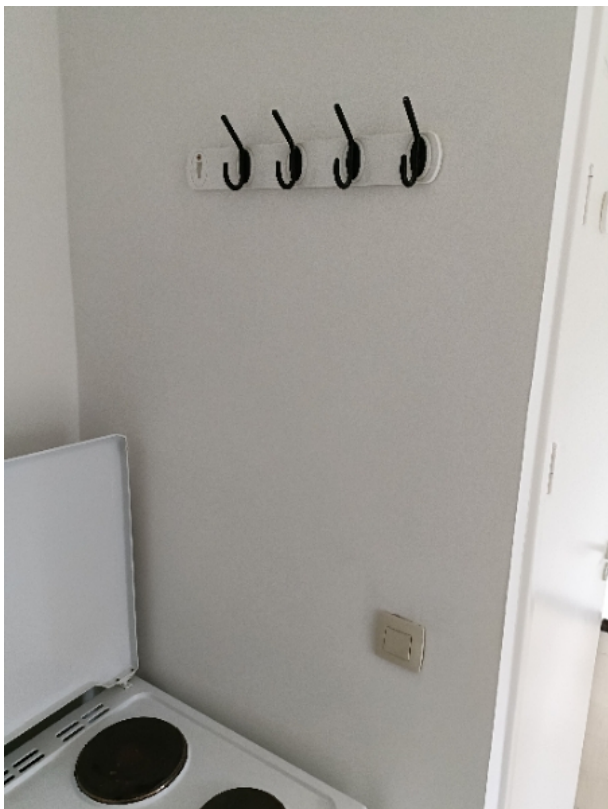
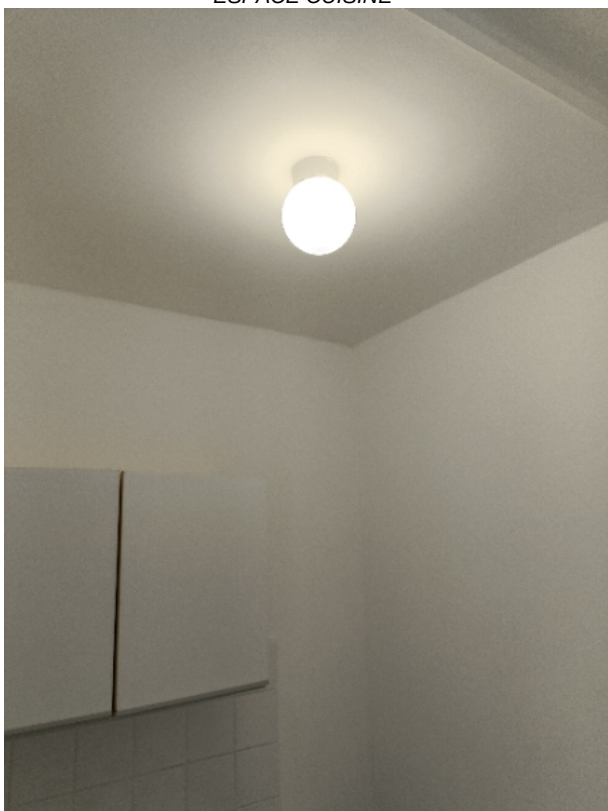
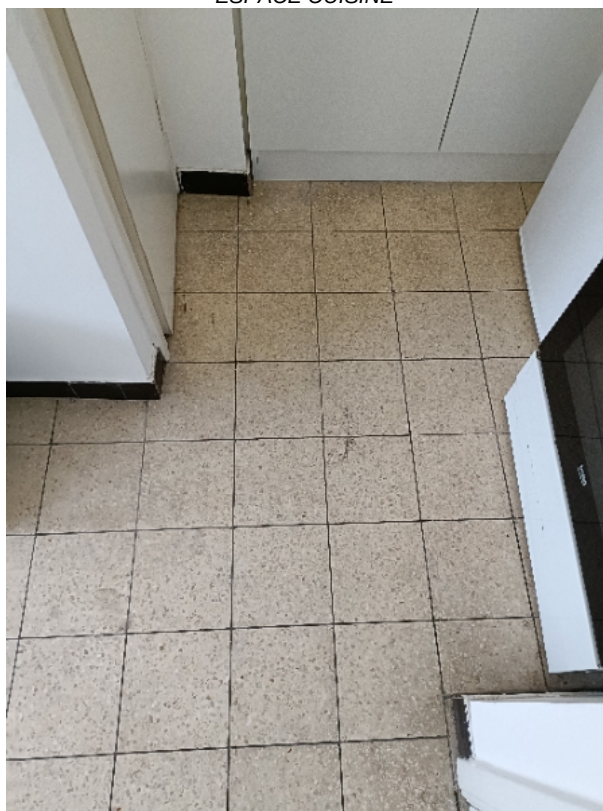
Le mur avant accueille deux portillons en bois stratifié de teinte blanche marqués par le temps. Celui-ci est amorti. Des traces avec manque de matière sont visibles, voir le reportage photographique.

À noter que le portillon de droite fait un léger grincement à la fermeture.

À droite, une cuisinière de marque BEKO. C'est une cuisinière électrique avec un couvercle en métal rabattable. Celui-ci donne accès à quatre points de chauffe marqués par des traces d'usure causées par le temps et d'utilisation, voir le reportage photographique. Elle est fonctionnelle sauf stipulation contraire. En dessous, les boutons de commande sont fortement empoussiérés.

Au-dessus, la porte du four. Celle-ci est fortement encrassée. Elle donne accès à une lèchefrite marquée par des traces d'utilisation et de brûlure. Une grille filaire marquée par des traces d'utilisation. Encore des restes de nourriture ainsi que dans le bas du four.

Un cache en métal avec des manques de matière sur la partie gauche, centrale, partie basse et beaucoup d'empoussièrement.

Sur le retour à droite, une nouvelle patère en matière synthétique de teinte blanche avec des crochets de teinte noire. Ils sont au nombre de quatre. Celui de gauche est manquant.

Le porte-manteau bouge fortement sur lui-même. Des traces de couleur sont visibles.

En dessous, un portillon en matière synthétique donnant accès à la boîte à fusible. À noter qu'il n'y a pas de plan unifilaire. Il est conseillé aux propriétaires d'en mettre un.
