**Etat des lieux entrant**

3ème étage dénommé B3, bte 8  
Rue Dourlet n° 5  
6000 Charleroi

Etat des lieux entrant  
49104-edle

15-01-2024

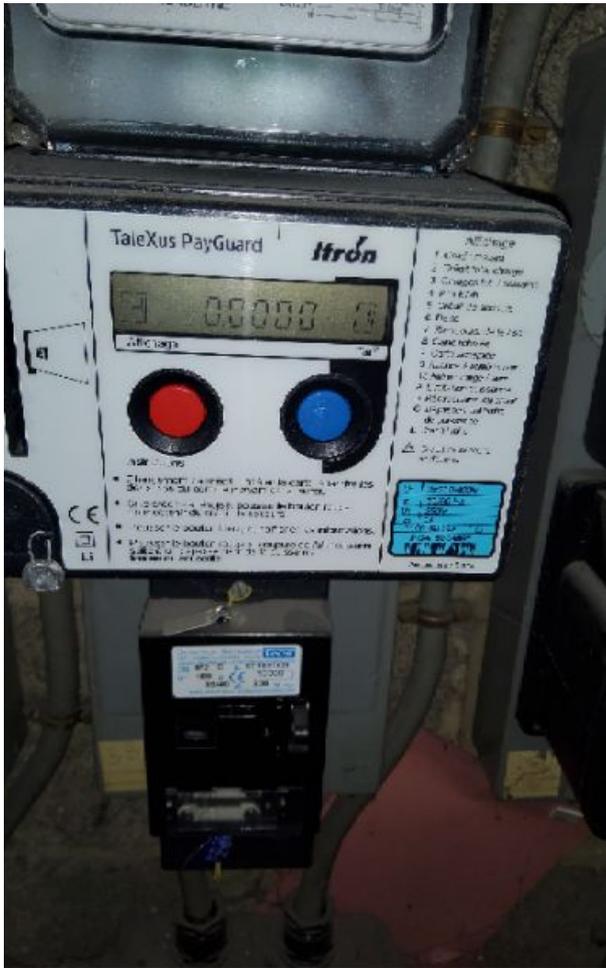
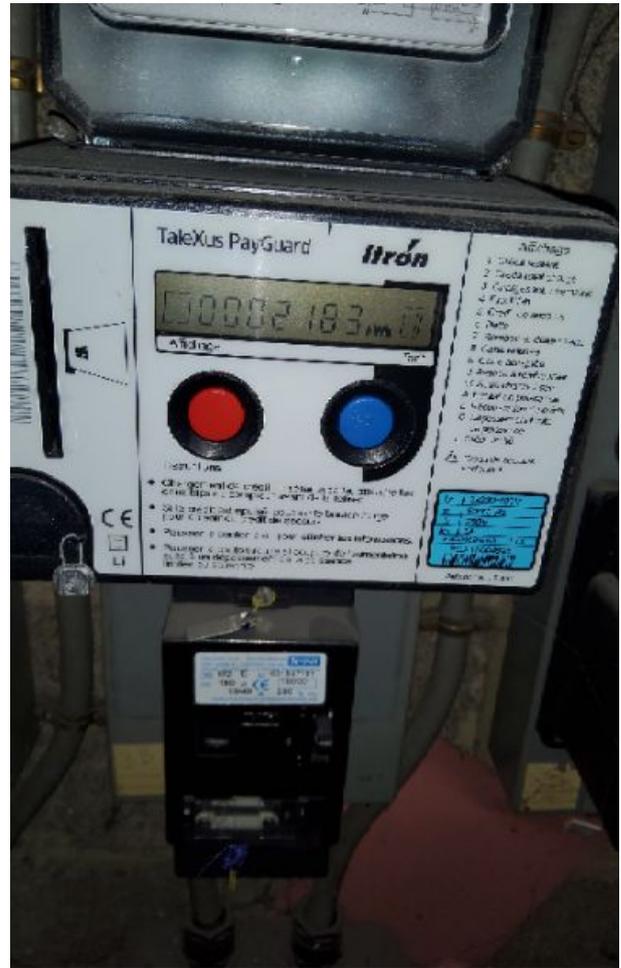
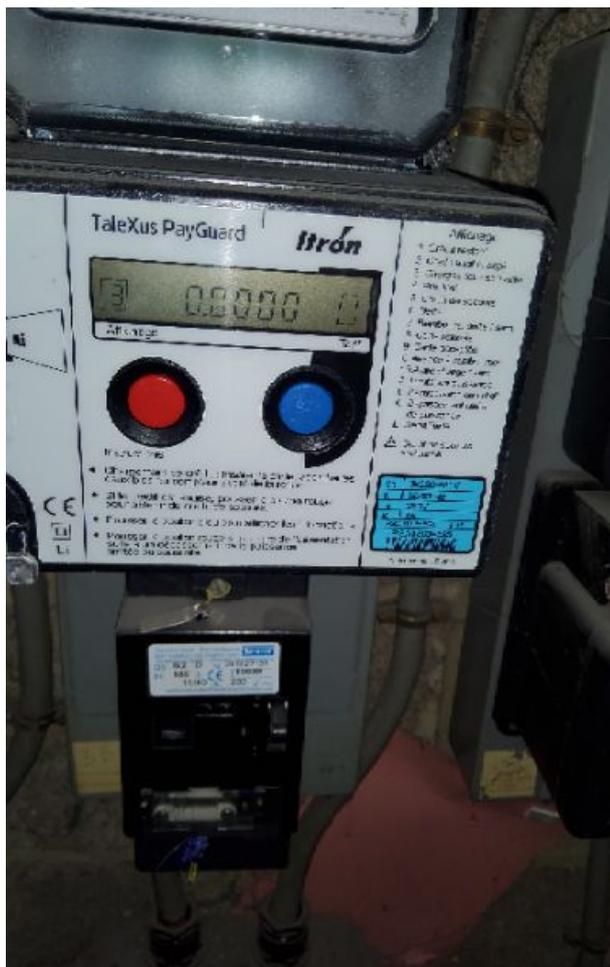
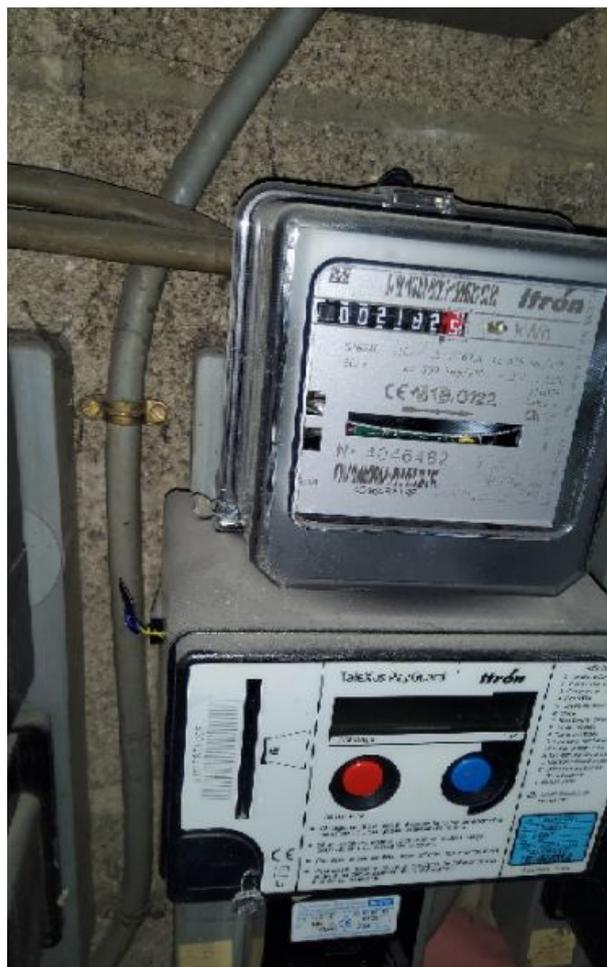
COMPTEURS / ÉLECTRICITÉ

Numéro de compteur 4046482  
Index (en kWh) 2182.5

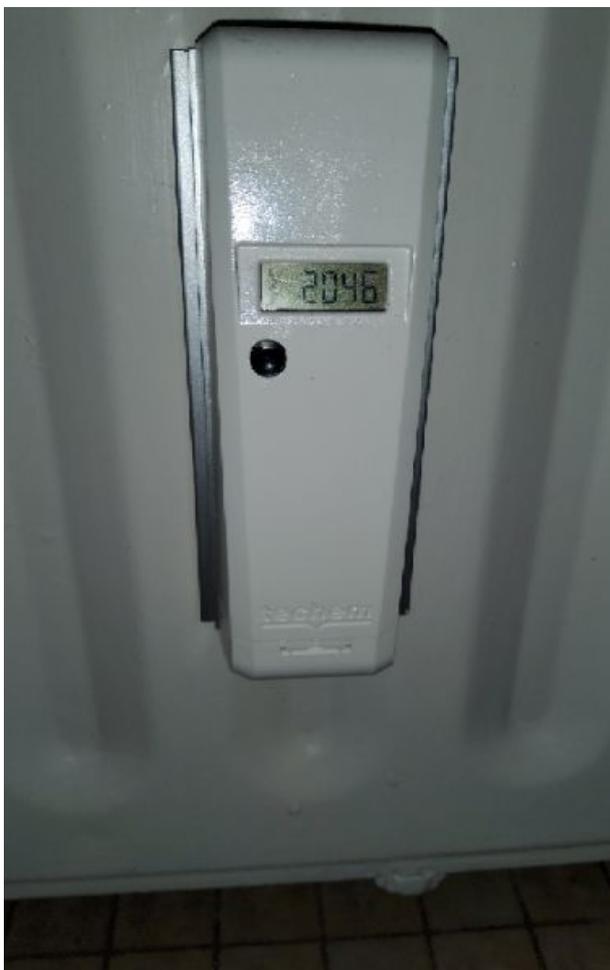
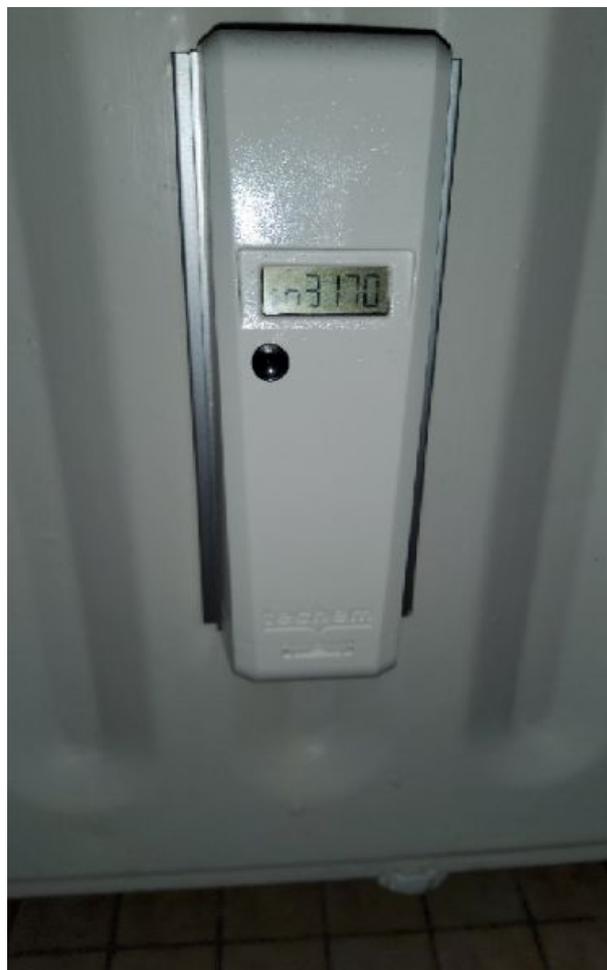
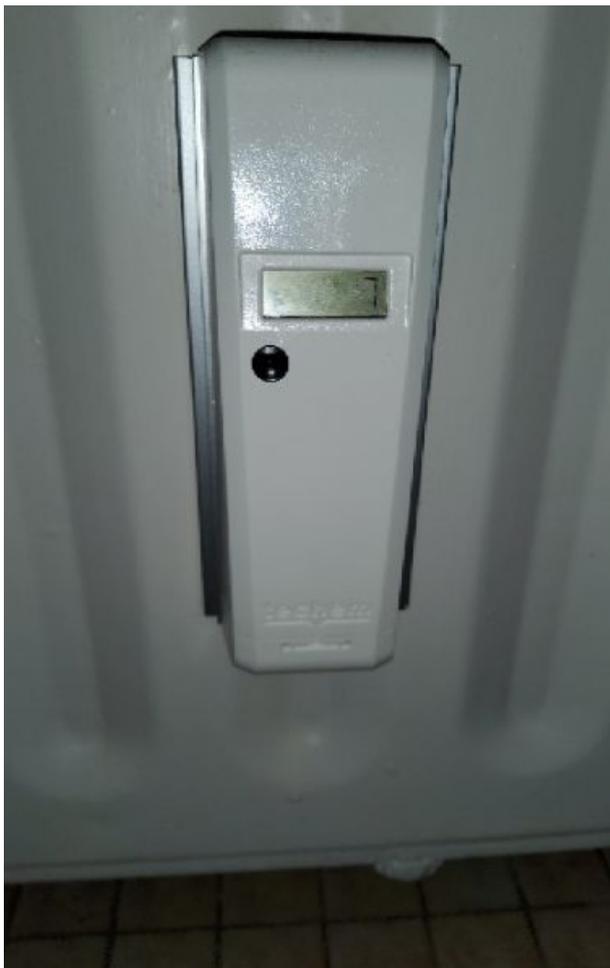
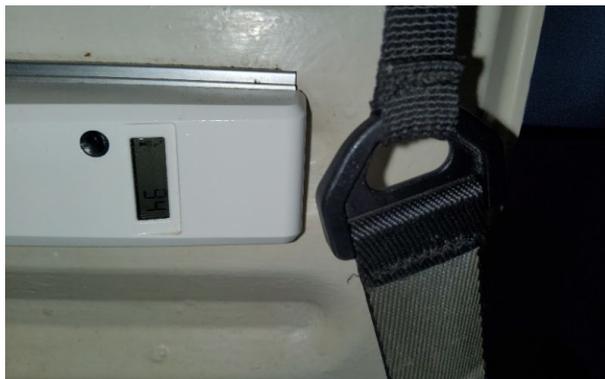
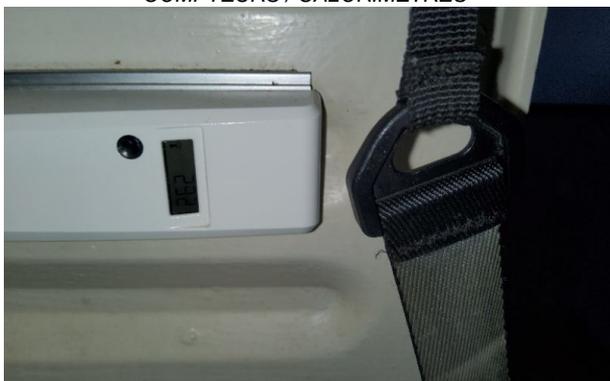
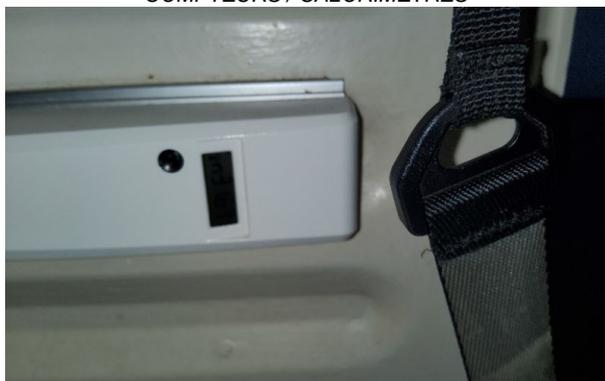
COMPTEURS / CALORIMÈTRES

PIECE DE VIE

N° : 3170

I.1 : 2046

I.2 : 7

SALLE DE BAINS

N° : 3167

I.1 : 292

I.2 : 94

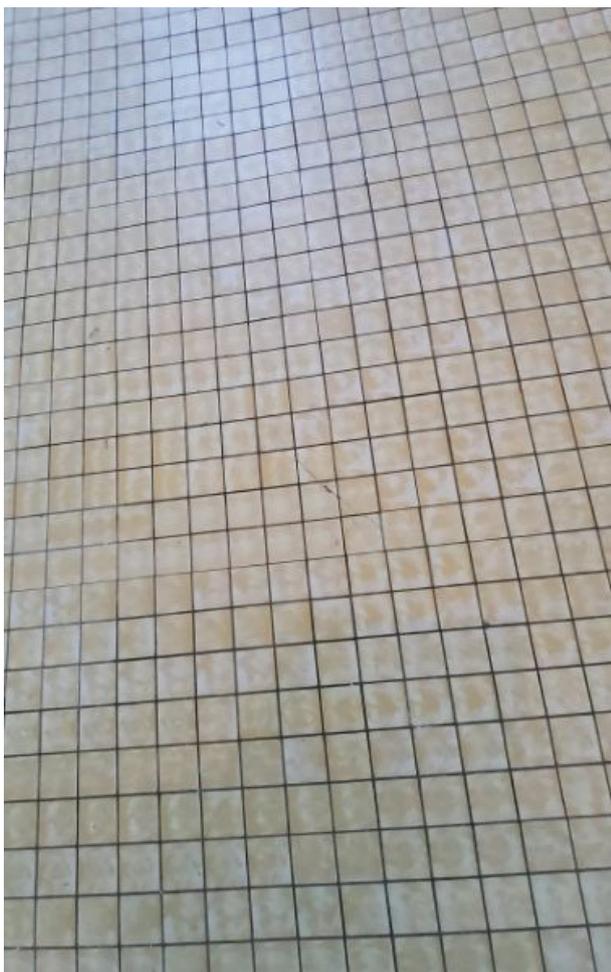
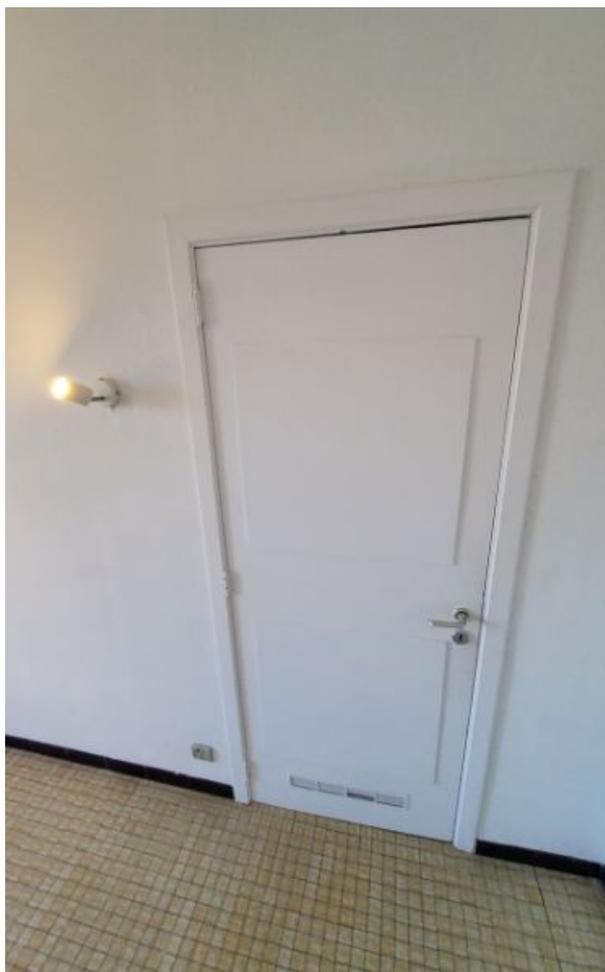
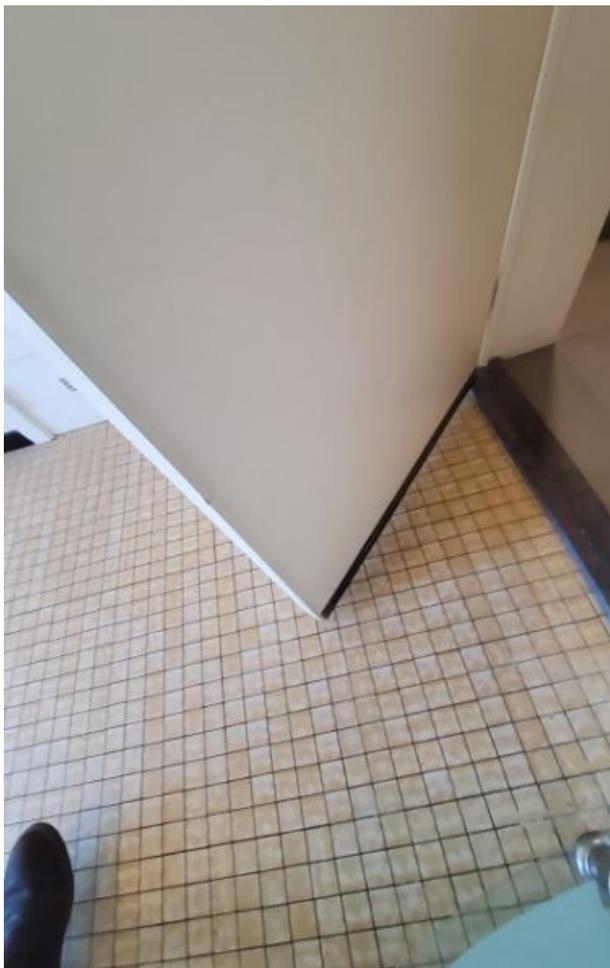
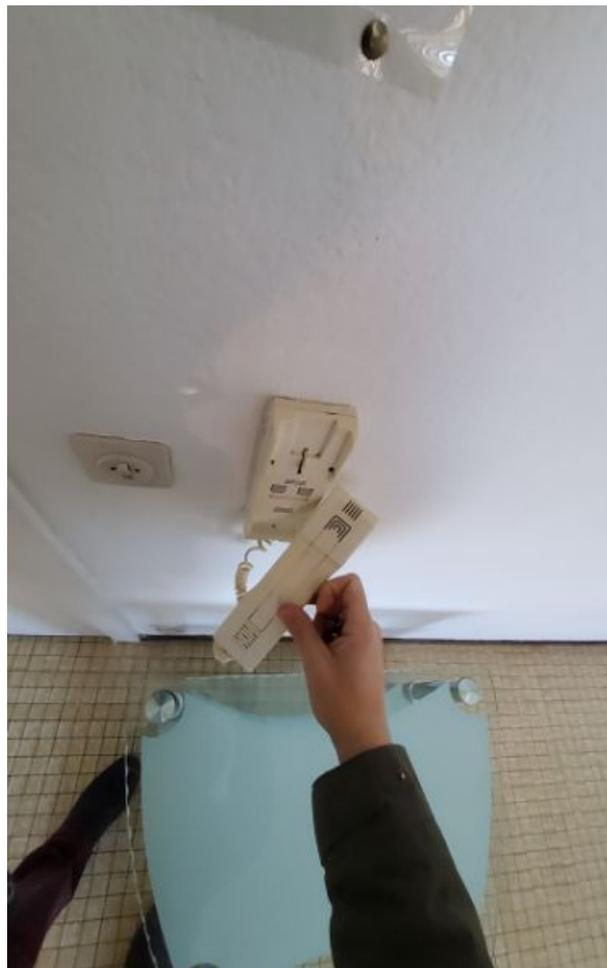
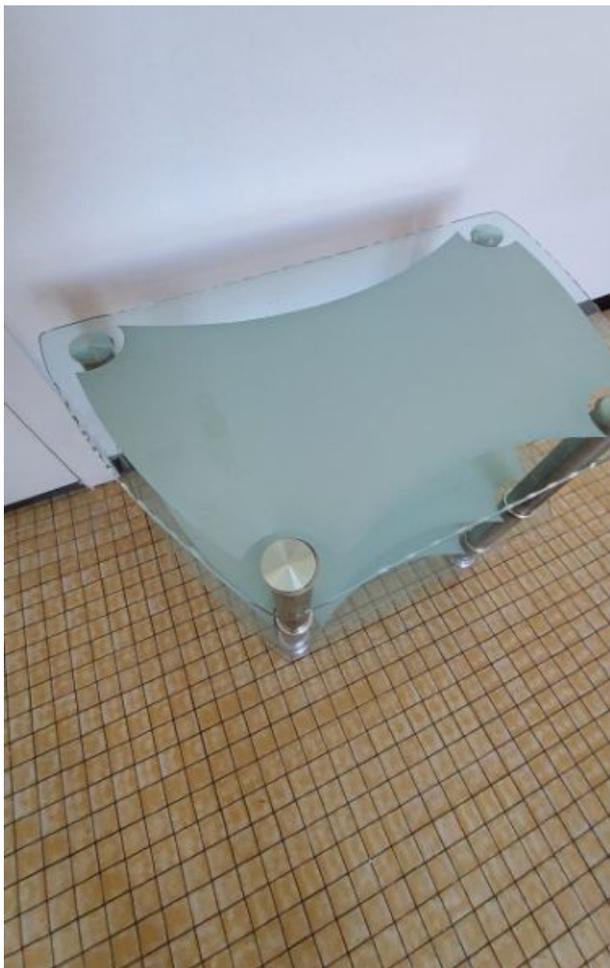
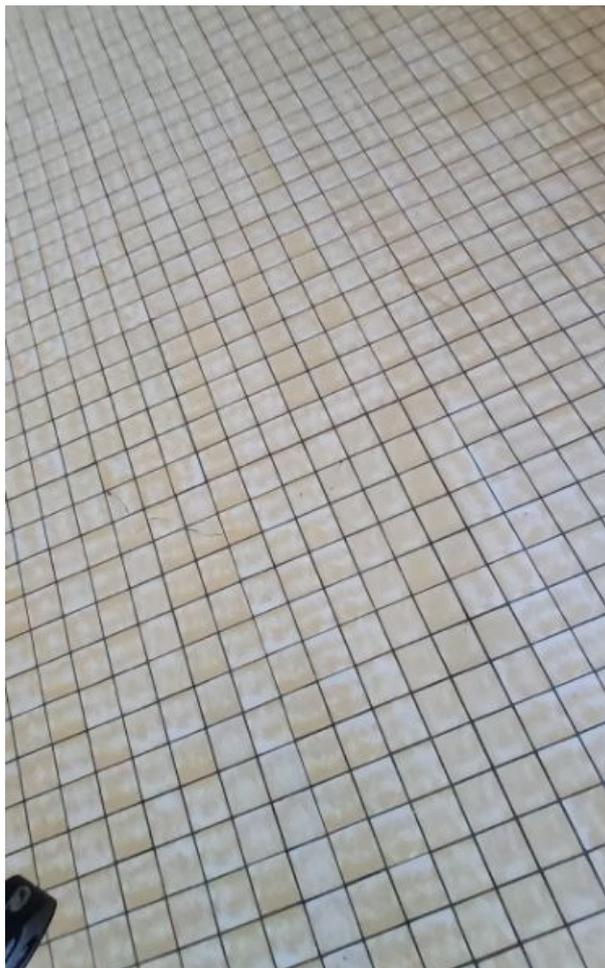
PIÈCE DE VIE

Une tête d'incendie conforme et suivie d'une ancienne infiltration d'eau. Ici cloquage avec fissuration s'observe ainsi que des auréoles brunâtres. Voir photos.

Une petite trace brunâtre s'observe en direction des châssis de fenêtre sur une dimension de 1,5 cm.

Présente à l'avant au niveau du linteau de fenêtre, une fissure de cisaillement avec une épaufrure sur une vingtaine de centimètres avec arrachement de matière.

<b>SOL</b> DESCRIPTION	<p>Plinthes et sol conformes.</p> <p>Quelques fissurations d'ordre constructif dans le carrelage visualisable sur le reportage photographique. En face de la baie de fenêtre, nous trouvons deux de façon parallèle sur un bon mètre voir 1.50 m en milieu de travée, de manière oblique sur 20 à 30 cm. l'autre petite défectueuse dans les carreaux s'observe de ci et de là.</p>

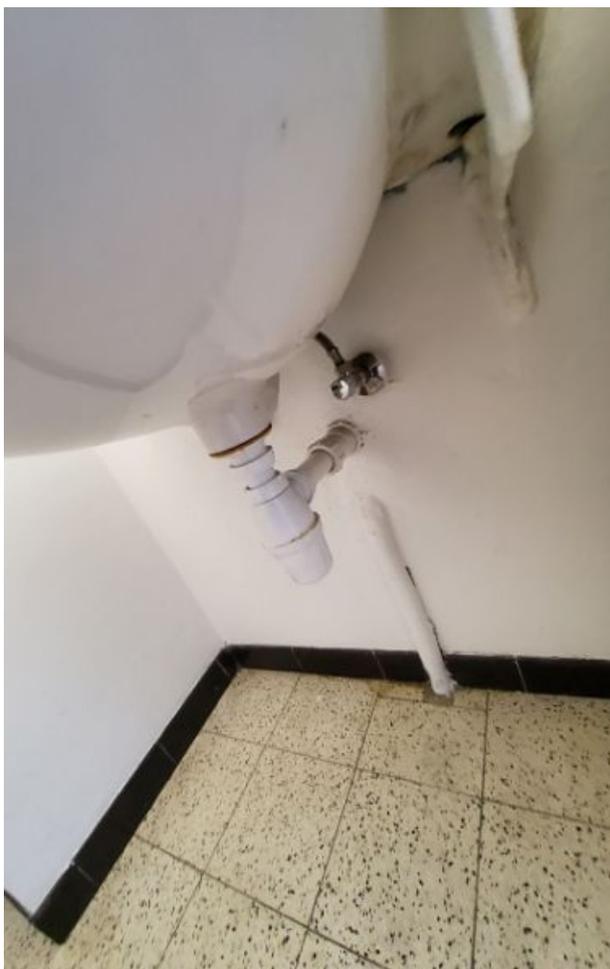
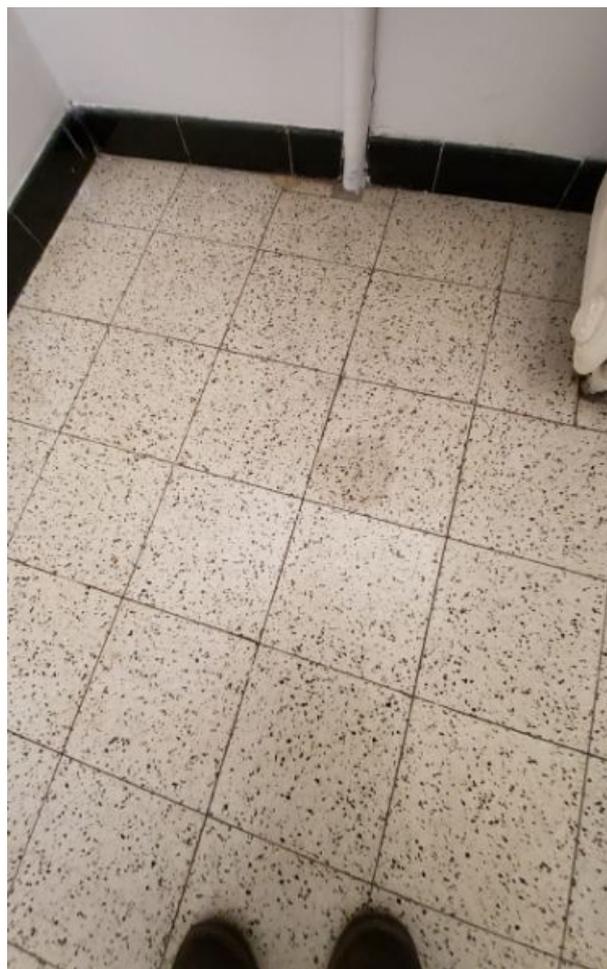
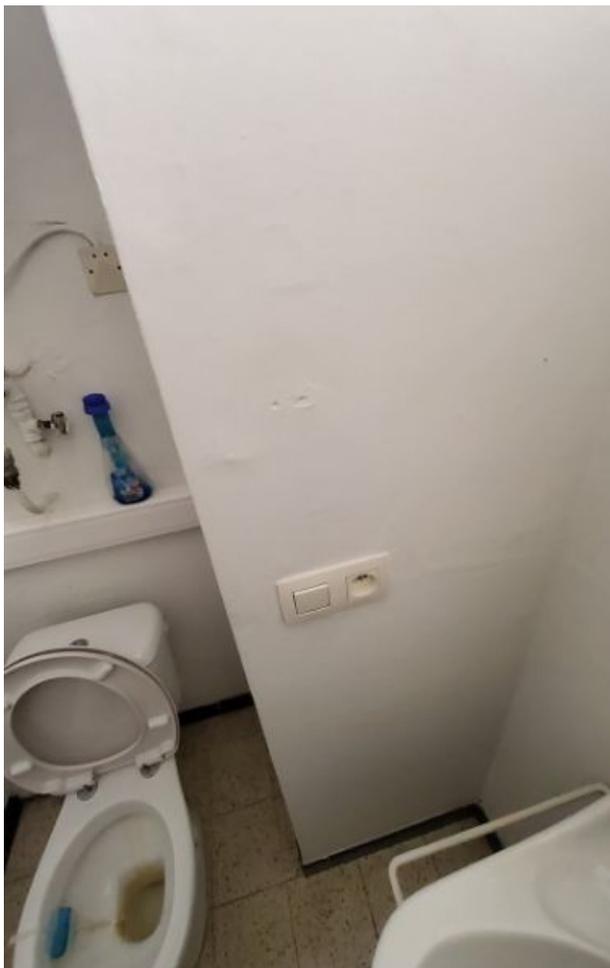
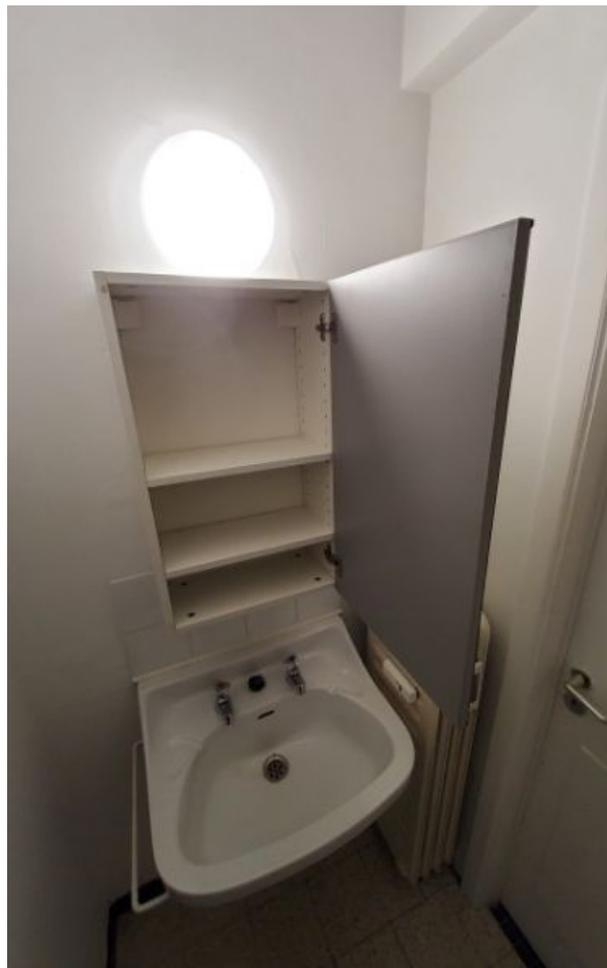
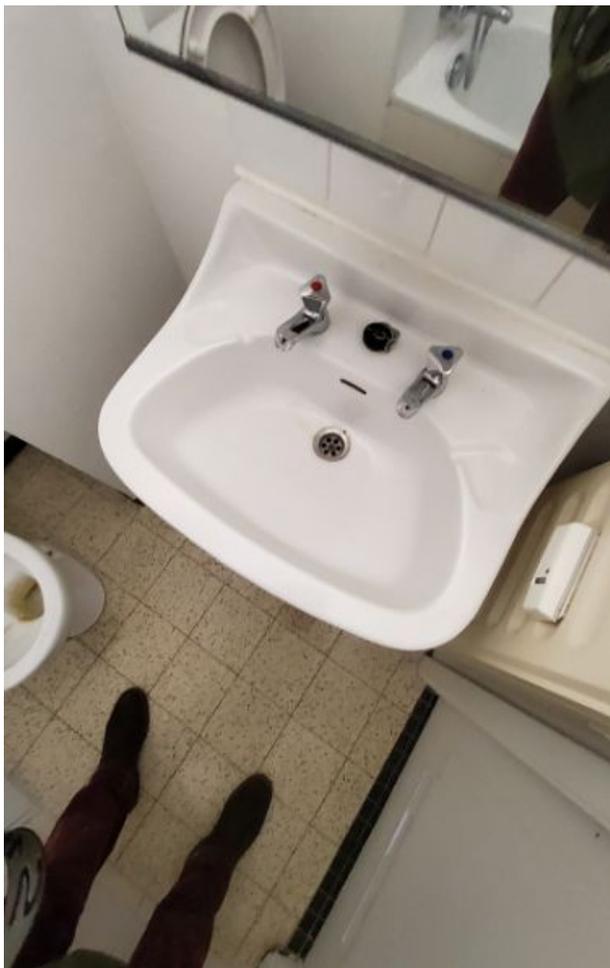
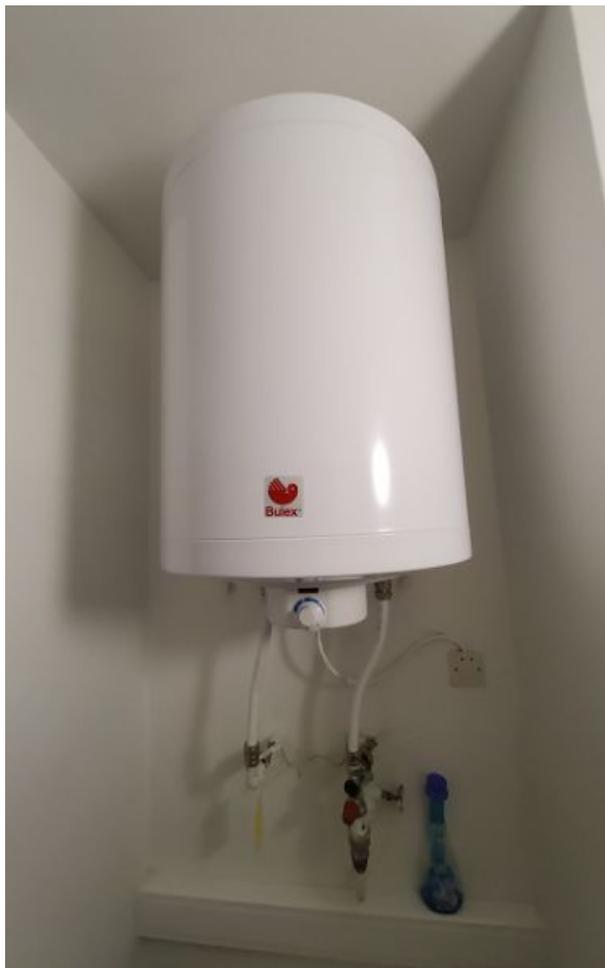
SALLE DE BAINS

Au niveau de la feuille de porte, est trouvée dégradée côté intérieur sur deux fois 10 cm avec impacts et épaufrures millimétriques.

Une goutte de marque LEGRAND est suivie d'un WC monobloc. Le vase est en céramique de ton blanc fortement marqué de coulée et calcaire de ton beige.

Au droit de l'eau chaude, une coulée de calcaire brunâtre s'observe vers l'évacuation et en milieu de bac, une fissuration en étoile suite à la chute d'un objet.

En dessous, un siphon bouteille en PVC de ton blanc et suivi de deux robinets d'arrêt. Le robinet d'arrêt eau chaude est mobile, celui d'eau froide est grippé, nous empêchons d'accentué le débit de ce dernier.

<b>SOL</b> DESCRIPTION	<p>Plinthes et sol conformes.</p> <p>Près du lavabo, le dalle est marqué d'un ombrage circulaire, voir photo.</p>

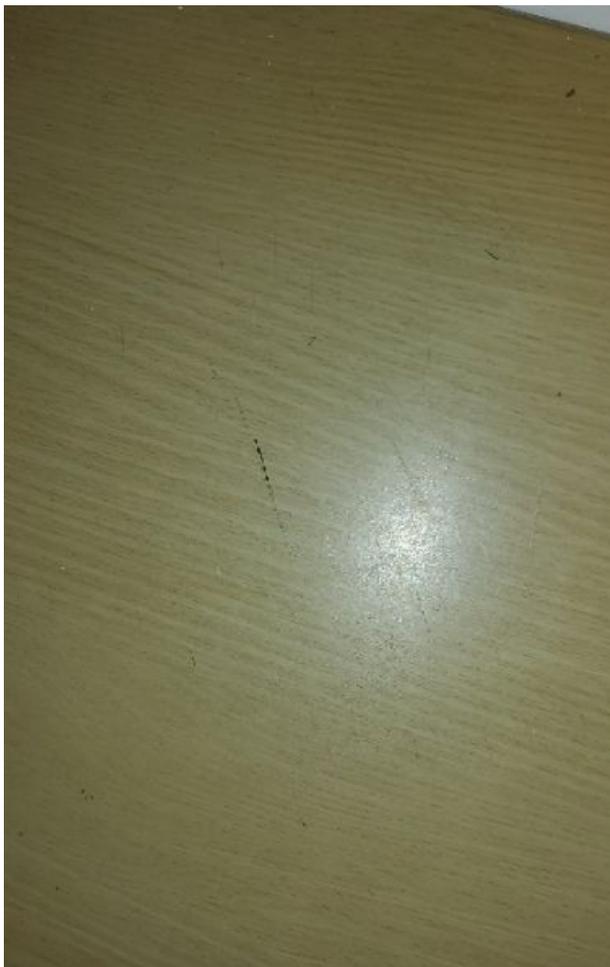
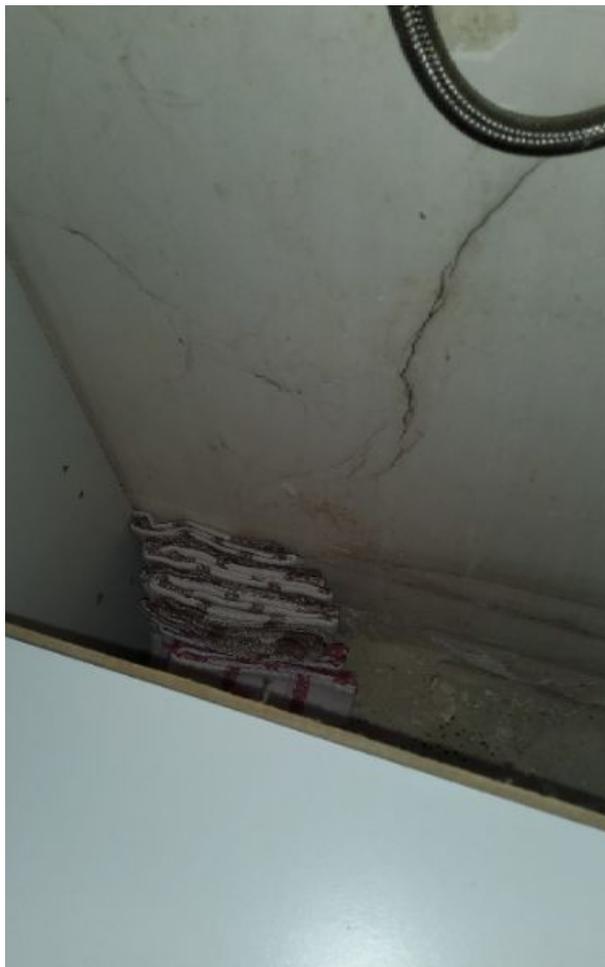
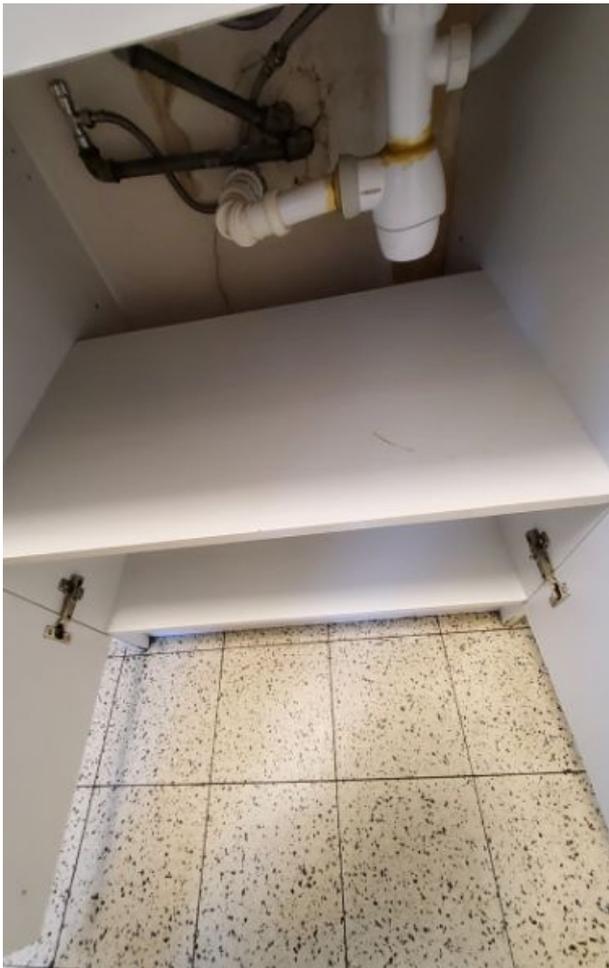
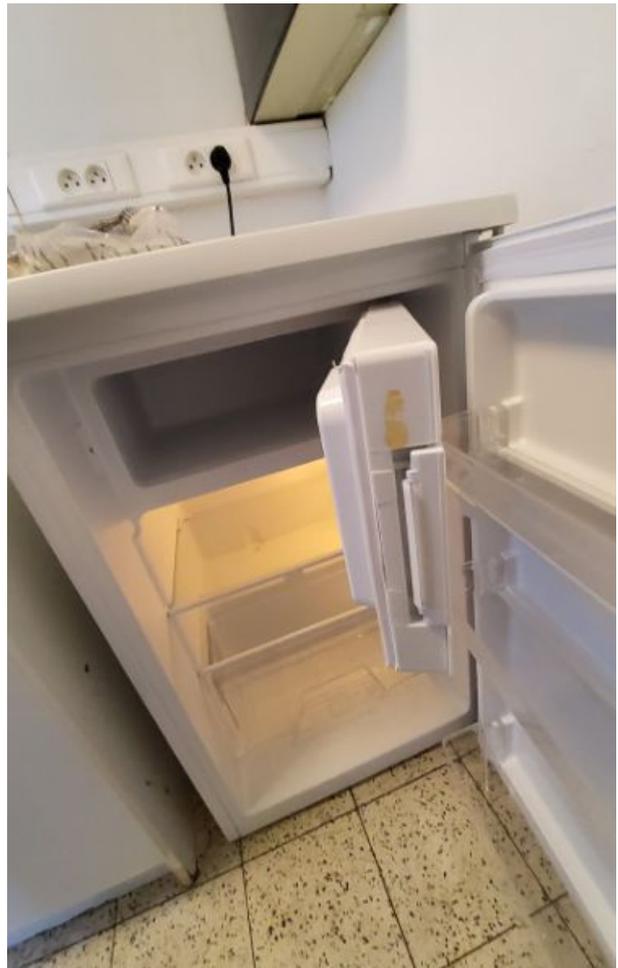
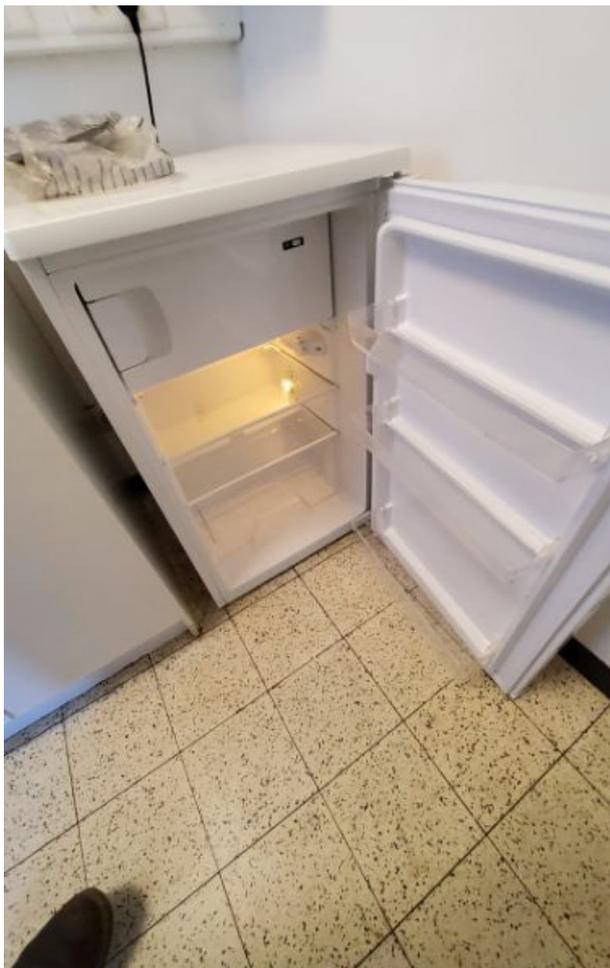
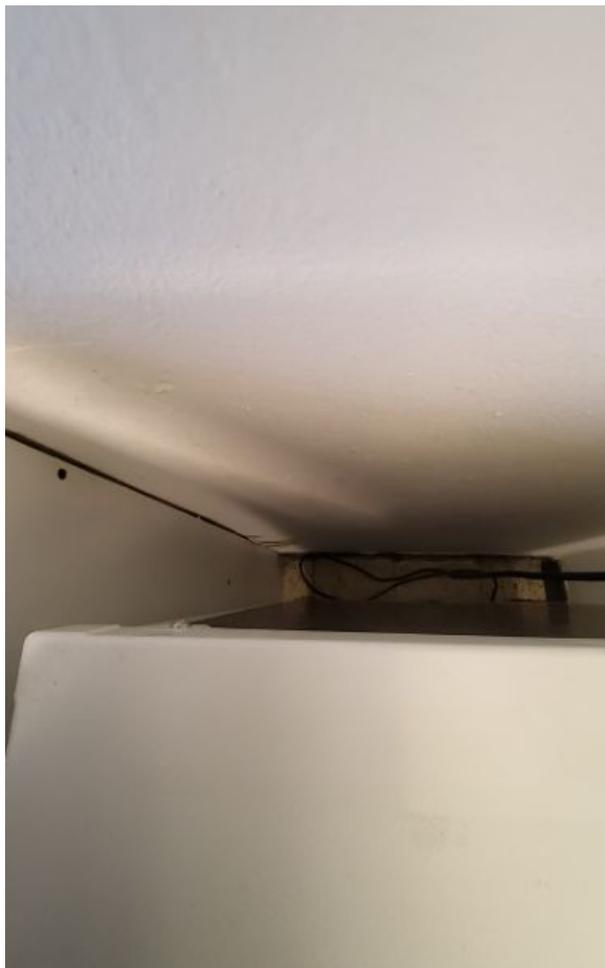
ESPACE CUISINE

Les meubles hauts sont conformes. Celui de gauche ouvre sur un rayonnage. Celui en extrême droit présente deux taquets, mais pas de rayonnage. Sur le portillon, dans le coin supérieur-gauche, un autocollant et quelques dépréciations avec arrachement de manière non correctement réparé et nettoyé.

Le système de calage de ce portillon est non fonctionnel.

Une plaque perforée laissant vu sur un filtre nylon usagé.

Un double bac de cuisson en fonte marqué par le temps et l'usage et de traces plus matte et de cuisson suivi en devanture et un petit ventile marqué d'un impact de 15 cm sur le chanfrein.

Le meuble bas est conforme. Le double portillon ouvre sur un rayonnage. Le rayonnage supérieur est marqué d'une auréole jaunâtre. Le siphon bouteille en PVC de ton blanc a été siliconé.

À l'arrière du contreplaque, certains nombres d'essuie de vaisselle ont été oubliés par le précédent locataire, voir photos.
