## Etat des lieux d'entrée du 2 janv. 2020

### Objet (Réf. : 6000DEF0025/032)

| Appartement 3 pces | Etage | 3ème |
| Boulevard Alfred Defontaine 25/032 | Propriétaire | Spri Gaby Real Estate |

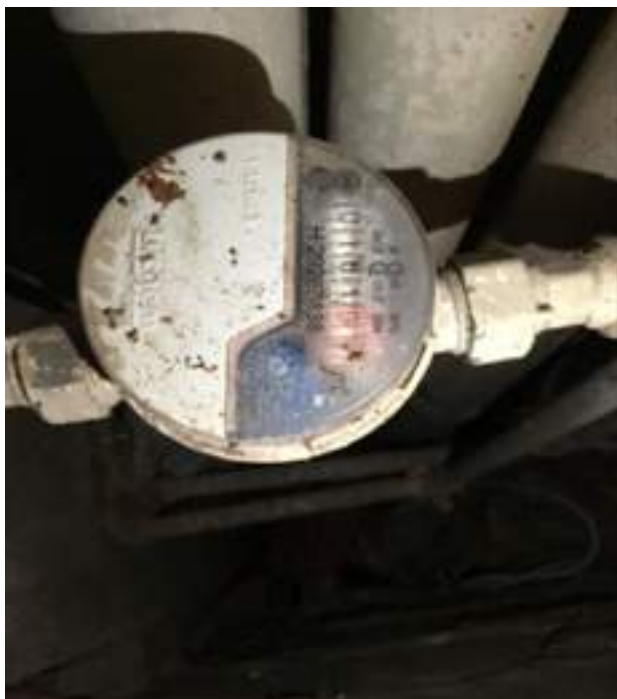
**Photo 1** (Compteur / Eau)

- Eau : n° H29267138 / 161 M3 (photo 1)
  - Compteur Blanc
- Eau : n° 99DA515565 / 47,58 M3 (photo 2)
  - Compteur Rouge
- Electricité (jour) : n° 2081743 / 33644 KWH (photo 3)

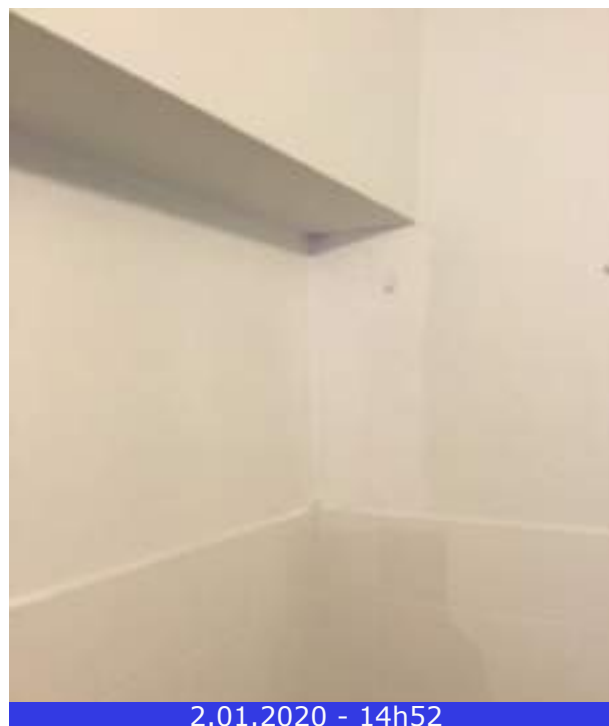
**Photo 21** (Séjour / Murs / Peinture neuve)

- **Sol (carrelage):**
  - Bon état (photo 20)
- **Murs (peinture, couleur : blanc):**
  - Peinture neuve (photo 21, 22)
- **1x Radiateur(s) (calorimètre):**
  - Bon état (photo 23, 24, 25)
- **Plafond (plâtre, couleur : blanc):**

Commentaire : Traces suite à un précédent dégâts

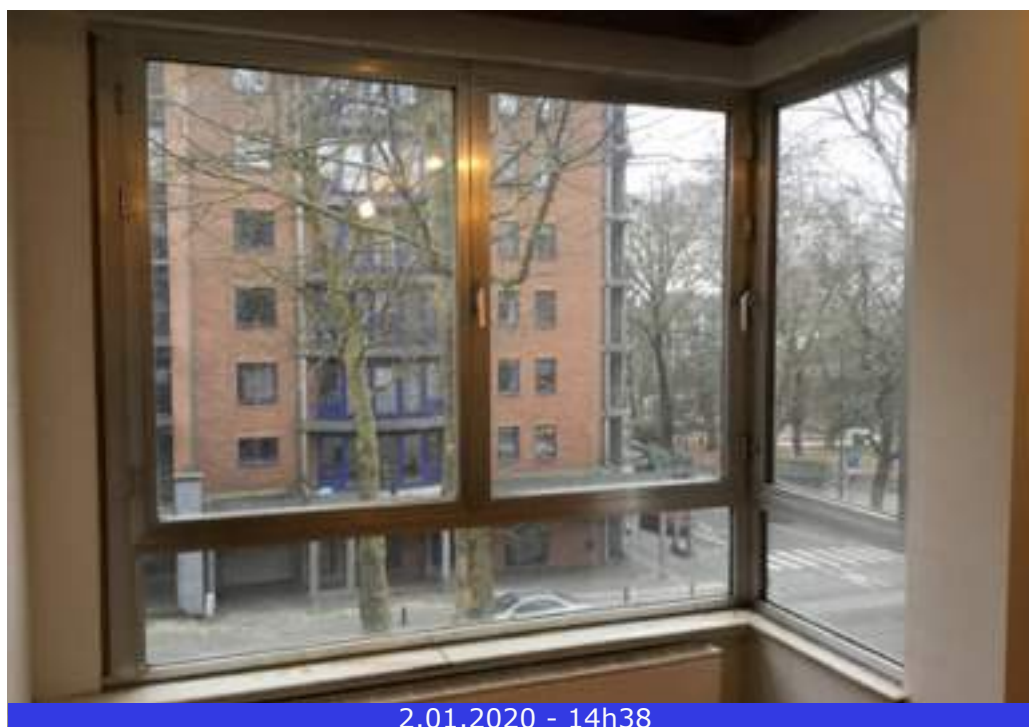
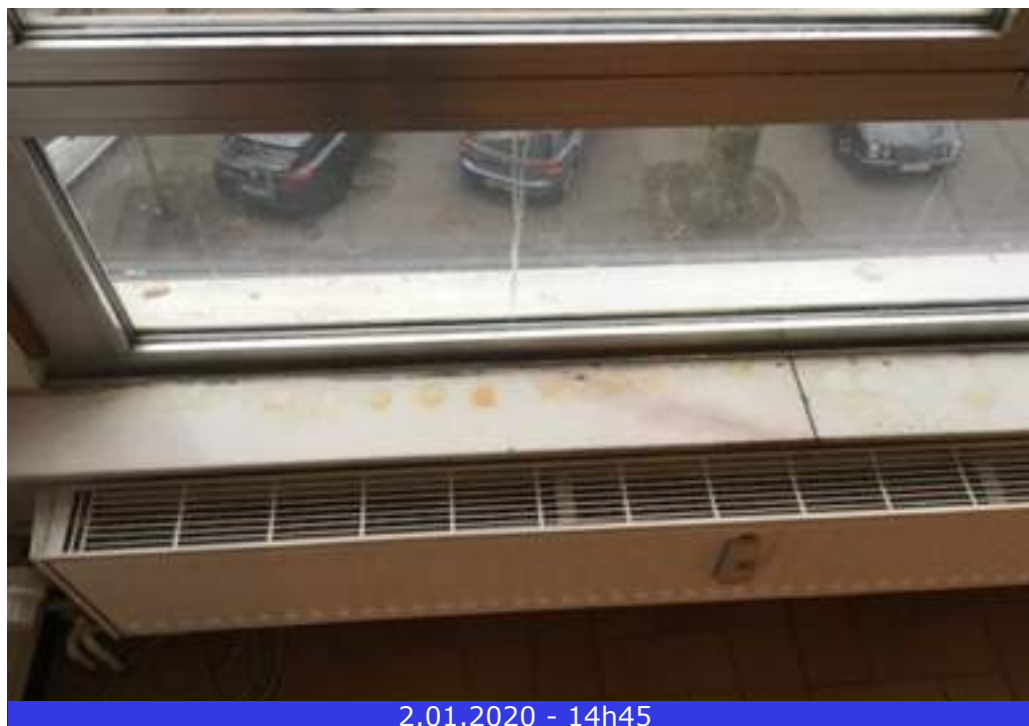
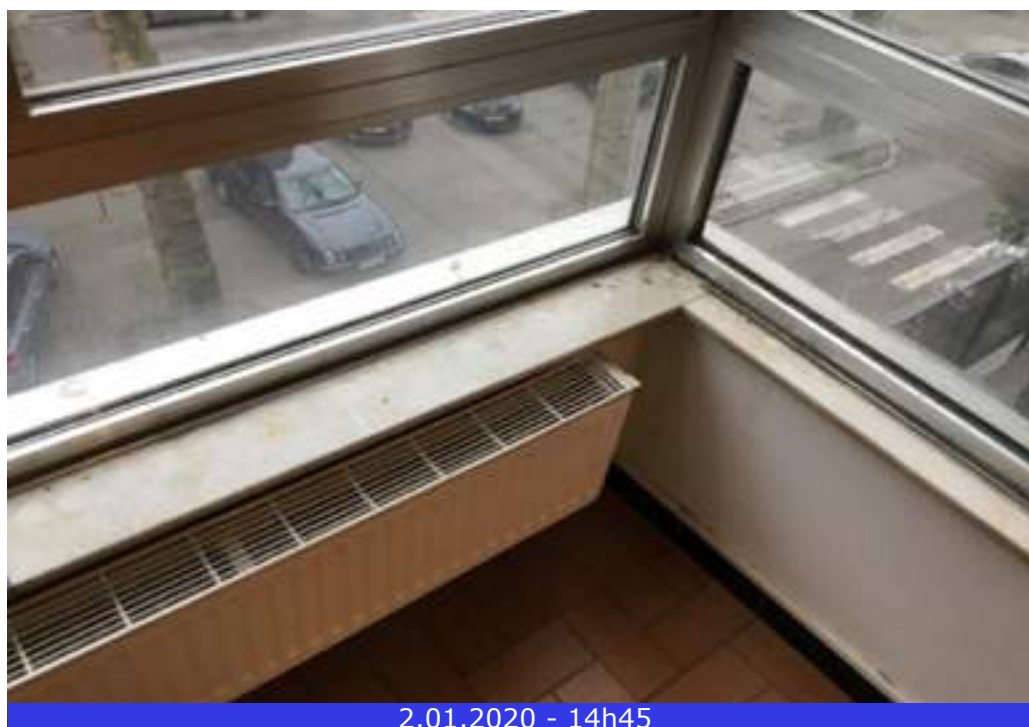
- Bon état (photo 26)
- **2x Point lumineux (douille):**
  - Bon état, 2 ampoules ok
- **Fenêtre(s) (alu double vitrage):**
  - Bon état (photo 27, 28, 29) ouvrent et ferment parfaitement.  
Les appuis de fenêtres sont sales et tâchés.
- **1x Porte(s) (bois):**
  - Bon état (photo 30, 31, 32) vitre en bon état.  
Les chambranles de la portes sont abîmés suite au dégât des eaux,  
par conséquent la porte ne se ferme plus.
- **9x Interrupteurs / prises :**
  - Bon état, 4 prises, 2 interrupteurs, 1 prise tv, 2 prises téléphone
- **1x détecteur incendie :**
  - Bon état (photo 33)

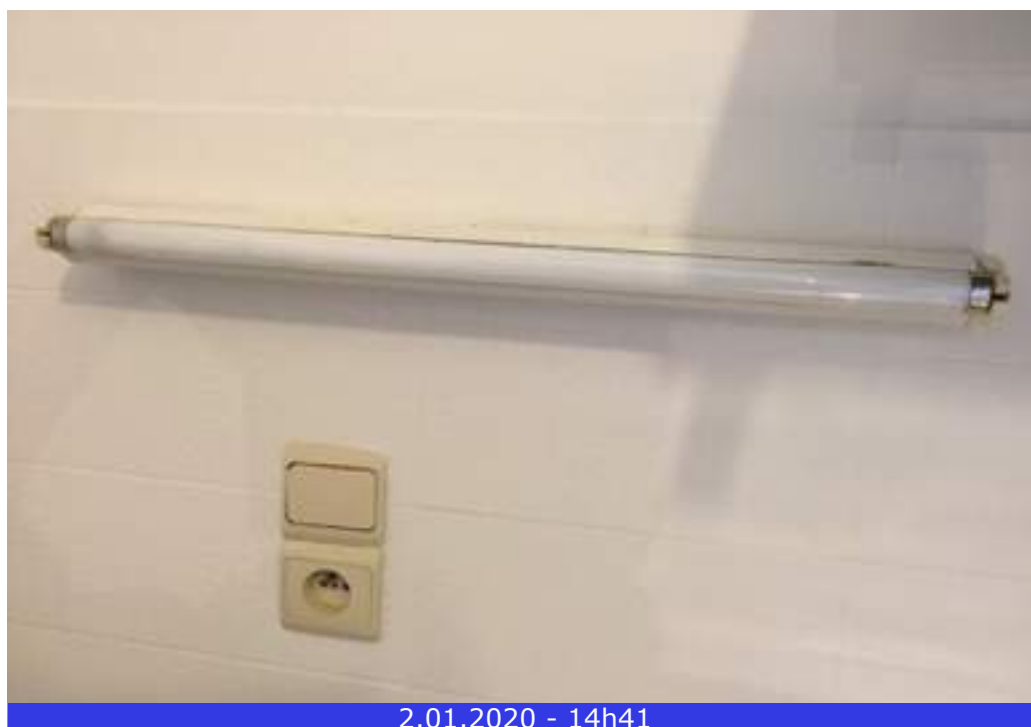
**Photo 35** (Cuisine / Point lumineux / Ne fonctionne plus)

- **1x Point lumineux (tube néon):**
  - Ne fonctionne plus (photo 35)
- **Plan de travail (inox):**
  - Neuf (photo 36)
- **1x Evier (inox):**
  - Neuf (photo 37)
- **1x Robinetterie (chrome):**
  - Neuve (photo 38)
- **1x Frigo / congélateur (classique):**
  - Neuf (photo 39, 40)
- **2x Cuisinière (électrique):**
  - Neuve (photo 41), 2 taques de cuisson, testées ok
- **1x Hotte aspirante (murale, avec filtre):**
  - Neuve (photo 42, 43), testée ok, ampoule ok
- **1x Meubles (stratifiés):**
  - Bon état (photo 44, 45)
- **3x Interrupteurs / prises (standard):**

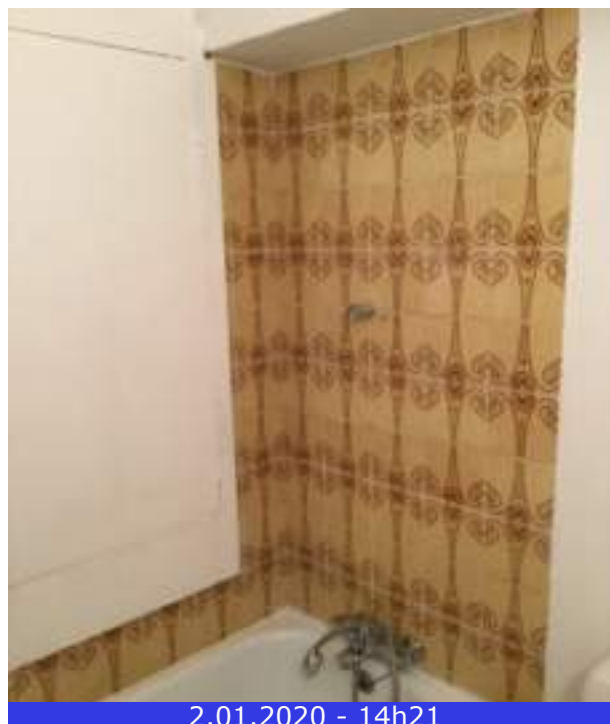
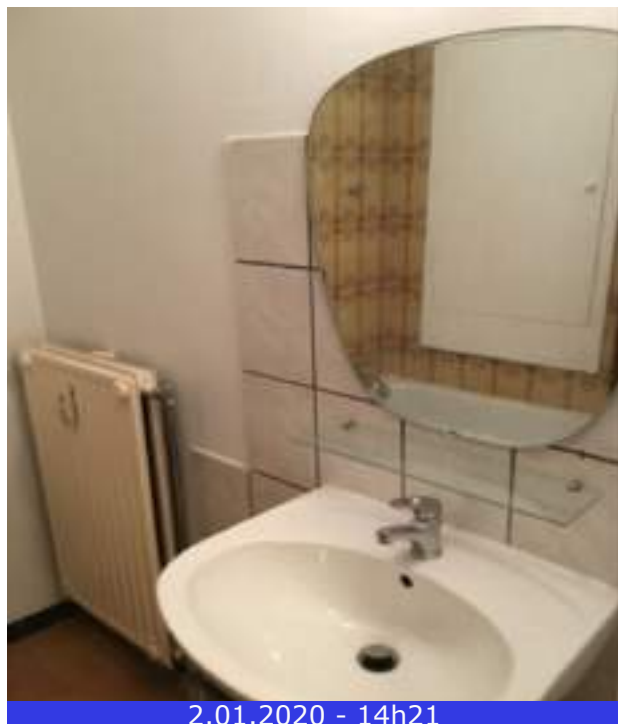
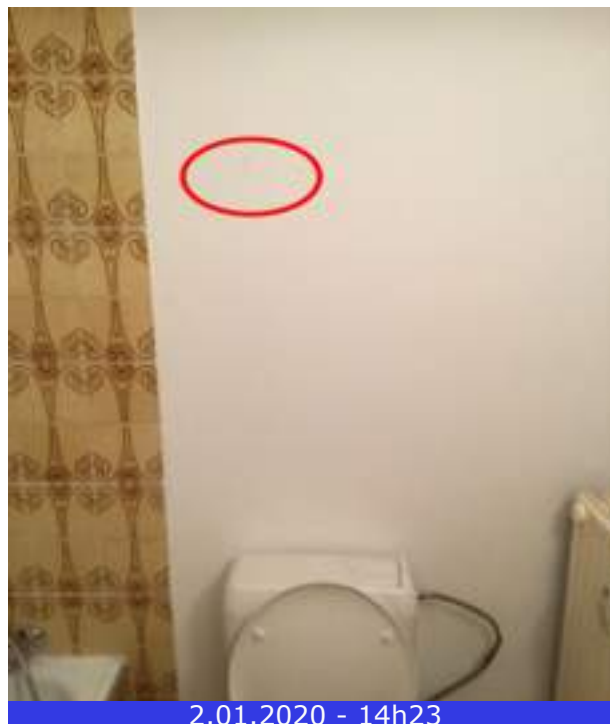
- **Sol (carrelage):**
  - Bon état (photo 50)
- **Murs (peinture, carrelage):**
  - Bon état (photo 51, 52, 53), peinture : blanc  
Carrelage à hauteur de la baignoire et du lavabo.  
Présence d'une ancienne petite tâche d'humidité au dessus du wc

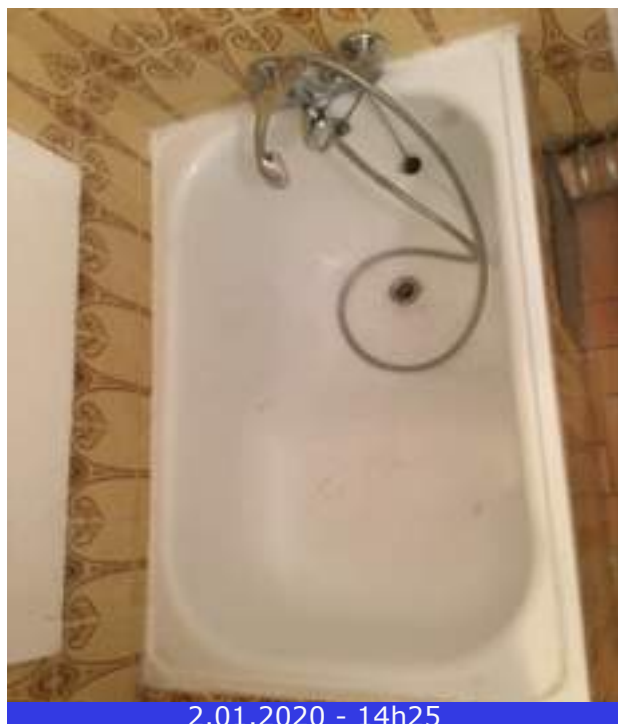
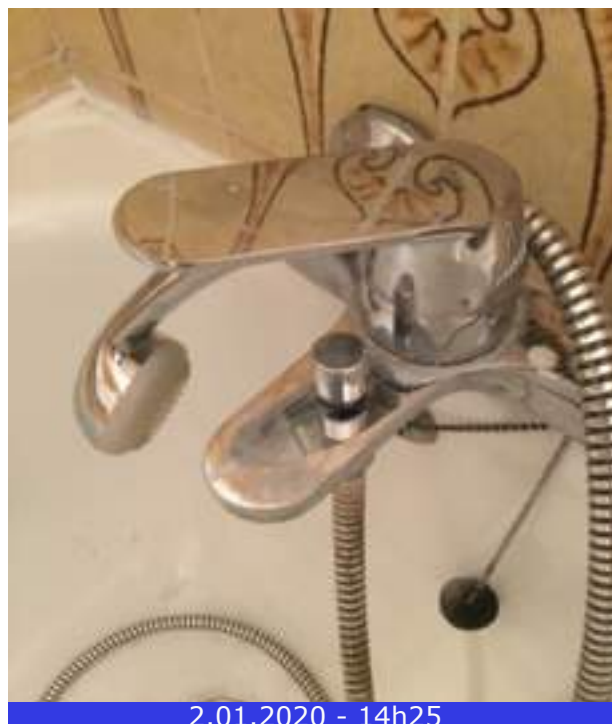
- Bon état (photo 57), ampoule ok
- **1x Baignoire (droite):**
  - Bon état (photo 58, 59), entretien à revoir.  
Pommeau de douche défectueux ( coule à l'intersection où le flexible rentre dans le pommeau)

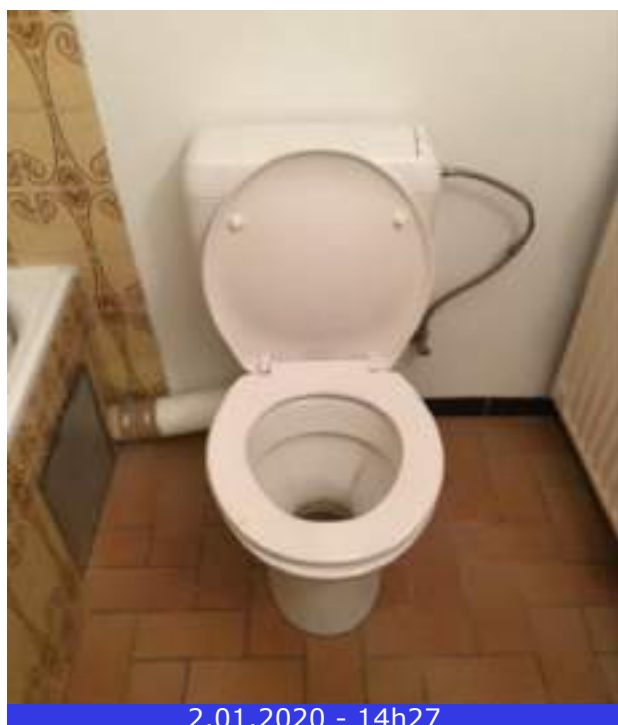
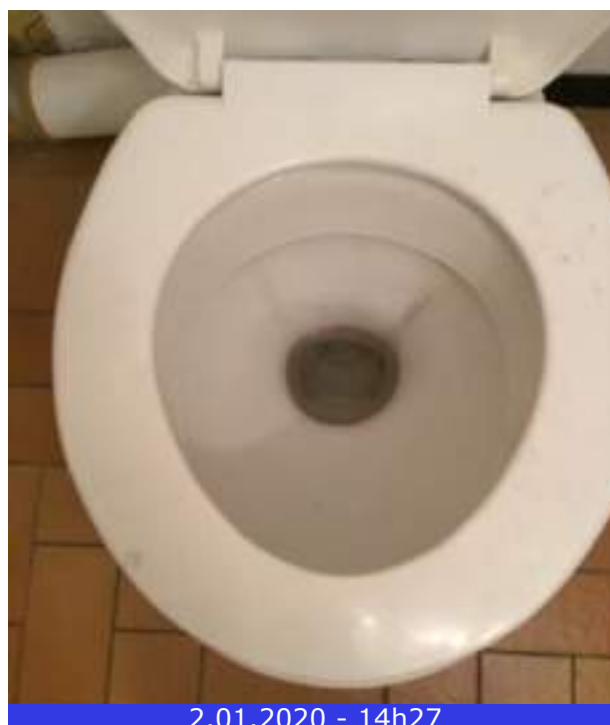
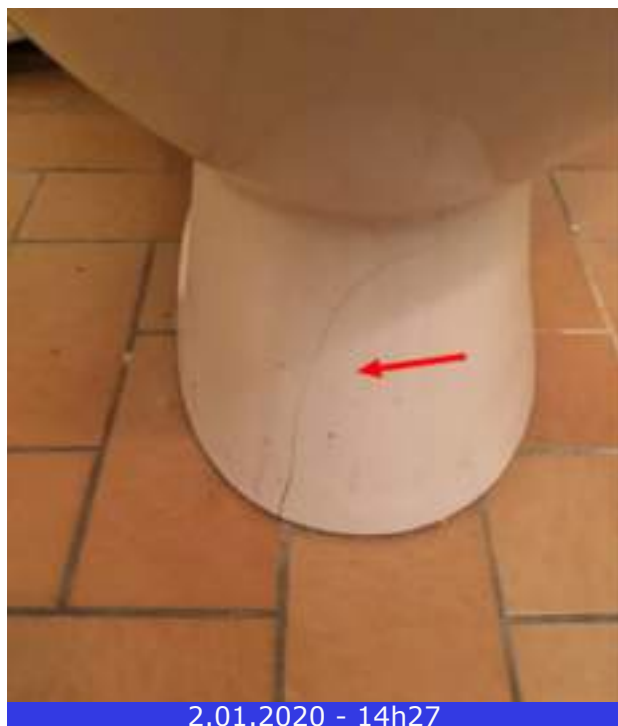
- **1x WC (classique):**
  - Bon état (photo 60, 61, 62), fendu dans le bas
- **1x Lavabo (simple):**
  - Bon état (photo 63)
- **2x Robinetterie (chrome):**

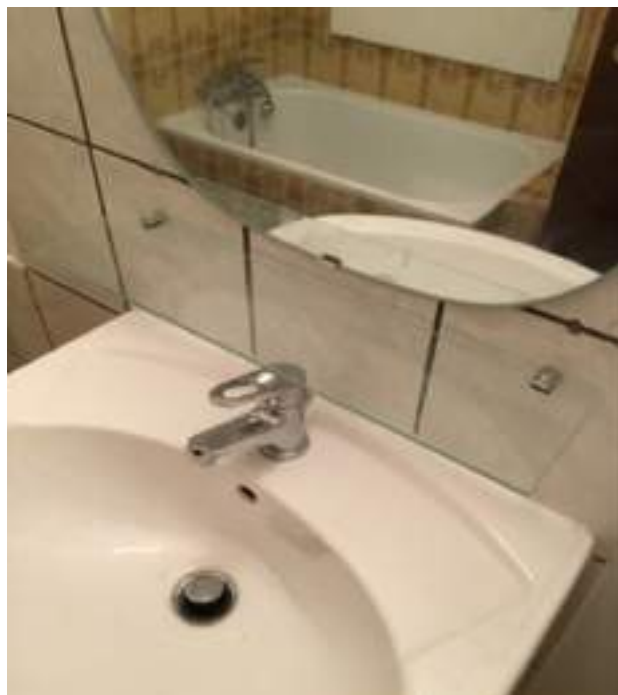
**Photo 66** (Salle de bains / Accessoires / Bon état)

Commentaire : Tablette en verre

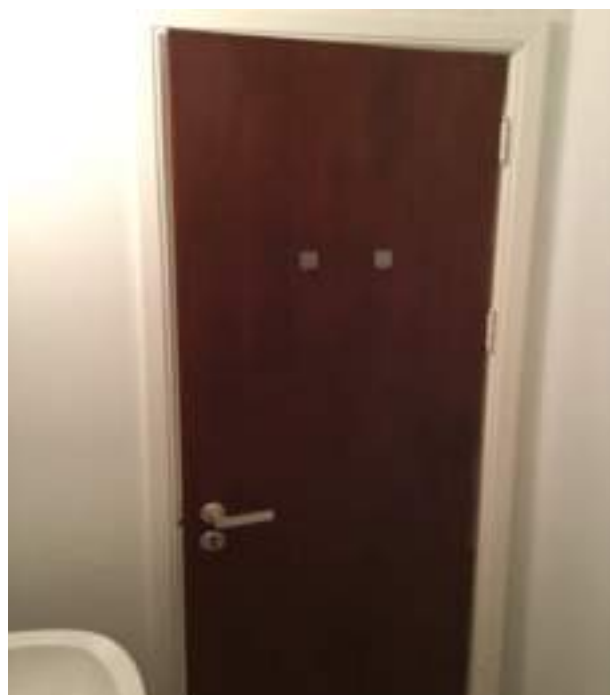
**Photo 69** (Salle de bains / Porte(s) / Bon état)

Commentaire : Présence de 2 crochets côté intérieur
