Etat des lieux entrant

boîte B2
BOULEVARD ALFRED DE FONTAINE 25
6000 CHARLEROI

Etat des lieux entrant
45162-edle

31-10-2023

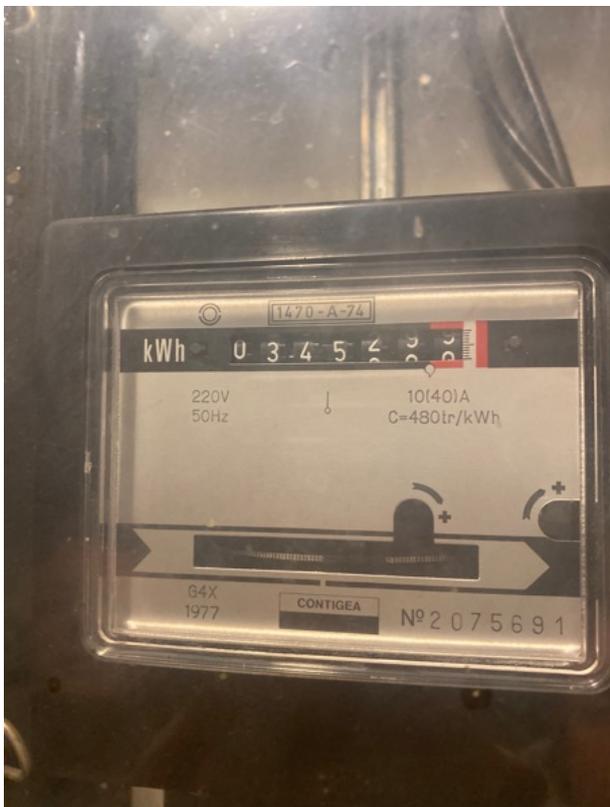
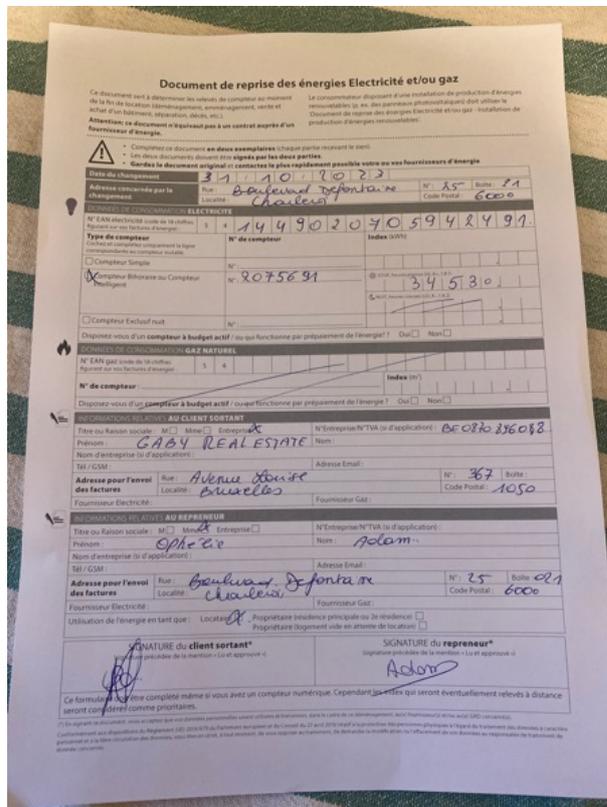
COMPTEURS / ÉLECTRICITÉ

Numéro de compteur 2075691
Code EAN 541449020705942491
Index (en kWh) 34530
