ÉTAT DES LIEUX D'ENTRÉE LOCATIVE
SPI14-0729-01

Appartement au 4^{ème} étage à gauche sur l'avant de l'immeuble
Rue de la Jonchaie, 17
1040 ETTERBEEK

SPI14-0729-01

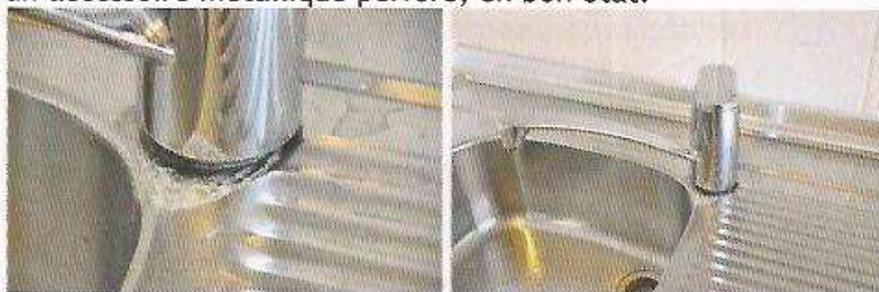
- Au pied du robinet, absence du joint de caoutchouc et le joint avec la cuvette est marqué d'un dépôt de calcaire. La crépine est équipée d'un accessoire métallique perforé, en bon état.

- L'égouttoir est marqué par un dépôt blanchâtre qui partira probablement avec un nettoyage approfondi.

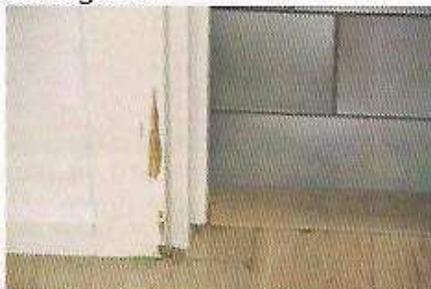
- À gauche de la porte, un boîtier de trois interrupteurs et à l'aplomb, une prise électrique.
- La baie d'accès à la salle de bains est équipée d'une porte en bois.
 - o La porte est équipée d'une clé LIPS n°964, testée, fonctionnant correctement.
 - o Sur l'arête de l'ébrasement et du chambranle côté gauche, nombreux impacts sur les 20 cm inférieurs. Sur le listel, côté droit, une tache grise.

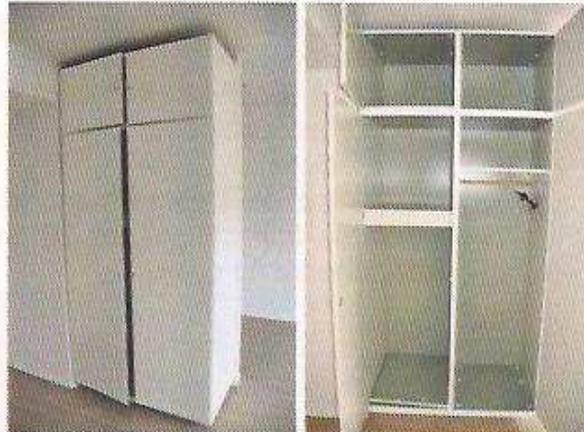
- o Portillon supérieur ouvre sur un volume de rangement, sans étagère mais équipé de deux taquets.

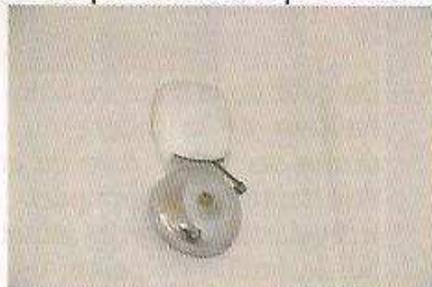
- Retour au dos du placard, à hauteur de vue, une vis et cheville sous peinture, un carillon de porte ancien qui ne fonctionne pas.

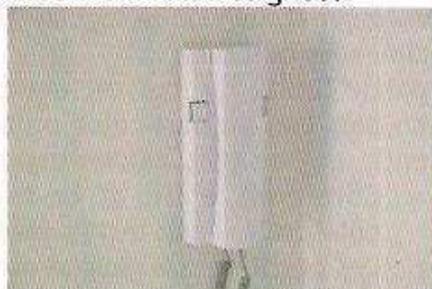
- Un interphone ouvre-porte avec combiné qui est relié à la sonnerie de l'entrée en PVC blanc d'aspect neuf ou récent et propre. Dans les 50 cm intérieurs, une dizaine de taches grises.

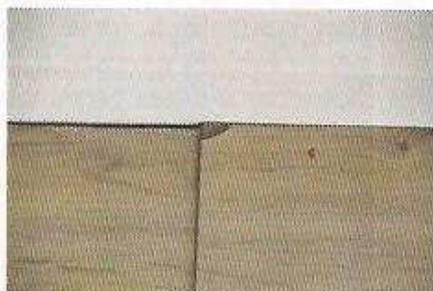
Sur la première rangée mitoyenne de la cuisine, à gauche de la porte d'accès, un éclat.

Sur l'angle, la lame est disjointe de la plinthe, la seconde lame face à la porte et sur la quatrième lame, des petits dépôts soit de chewing gum soit d'adhésif.

Face au mur de droite, plus ou moins au niveau du crochet et à 50 cm de celui-ci, nombreuses taches grises dans un carré de 50 cm du côté.

Face à la porte d'accès au balcon du mur avant, à 1 m de celle-ci, des taches de couleur grise dans un triangle centimétrique.

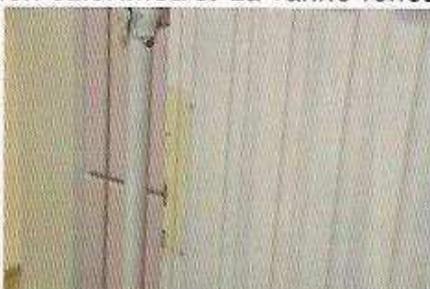
- La porte a déjà été décrite.
- À la droite de celle-ci, un radiateur constitué d'un seul panneau. Sur 10 cm de haut, la peinture est ancienne et ne recouvre pas la marque laissée par un ancien calorimètre. La vanne fonctionne correctement.

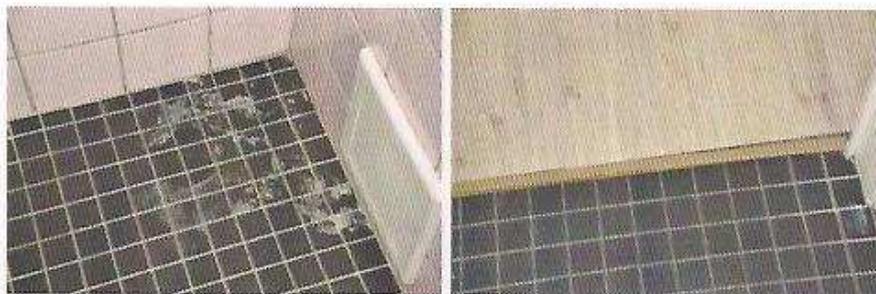
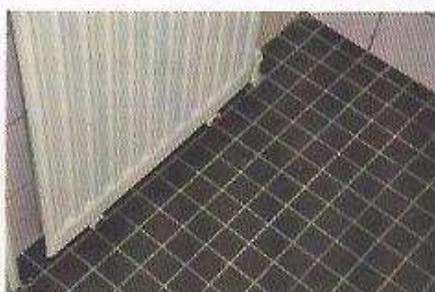
On constate des percements du positionnement de l'ancien bidet.

Un voile blanc dans l'angle trièdre du sol du mur arrière et du mur de droite, sur 50 cm de côté.

Un entreporte d'accès au living est équipé d'une baguette ballottante.

Les découpes des lames de parquet adjacentes sont irrégulières avec un disjoint.

À l'aplomb du radiateur, nombreuses projections de peinture millimétriques.

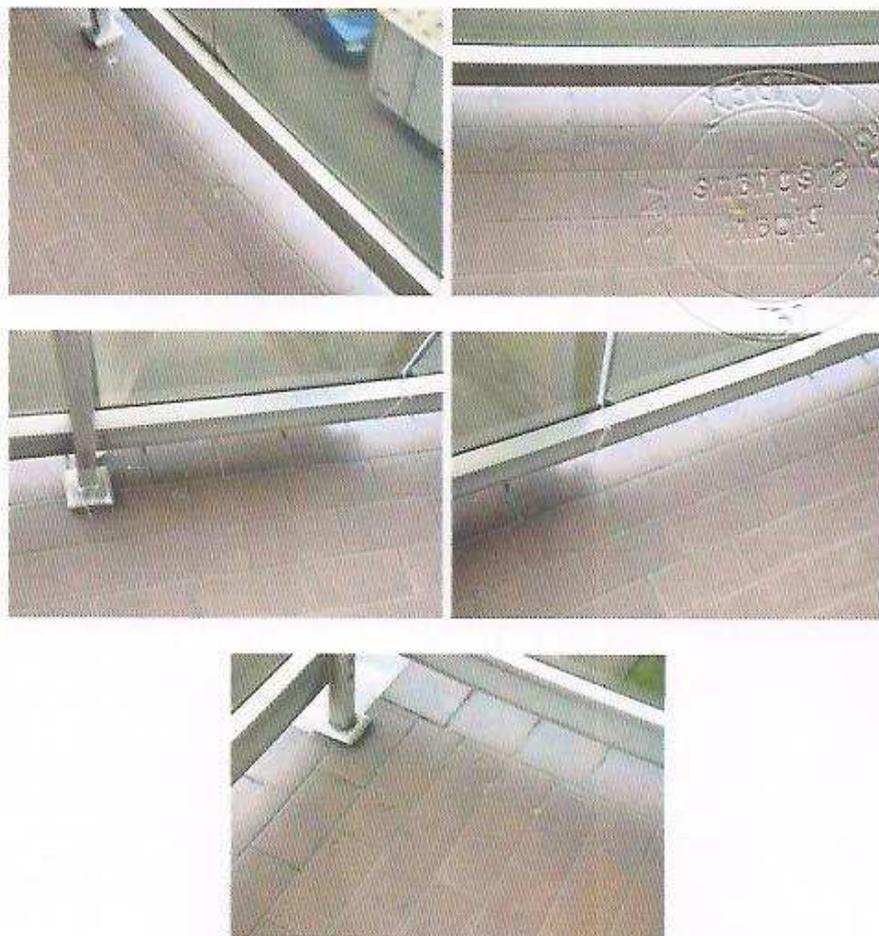
Le balcon est balayé et vide pour l'entrée du locataire. Il persiste un voile gris dû à l'eau et à la pollution.

Les châssis côté extérieur n'ont pas été repeints. Le châssis de la cuisine est empoussiéré. Les peintures des châssis du living sont écaillées.

Les aluminiums n'ont pas été nettoyés et persistent un voile dû à la pollution et un dépôt gris sur les verres. Ceux-ci n'ont pas nettoyés.

Entre les deux balustres côté gauche, un carrelage est cassé dans l'angle.

Entre les deux balustres du milieu, trois carrelages présentent des éclats.

Entre les deux balustres de droite, six carrelages présentent des éclats et sur la partie latérale côté droit, un carrelage est disjoint et trois carrelages présentent des éclats.
