**Etat des lieux entrant**

(B1) 1er étage  
Rue Aimé Mignolet 11  
6061 Montignies-sur-Sambre

03-02-2025

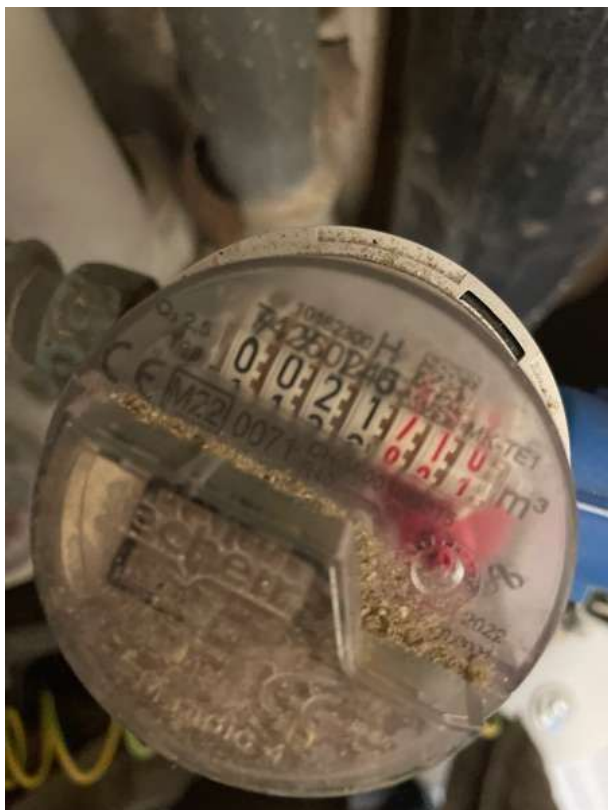
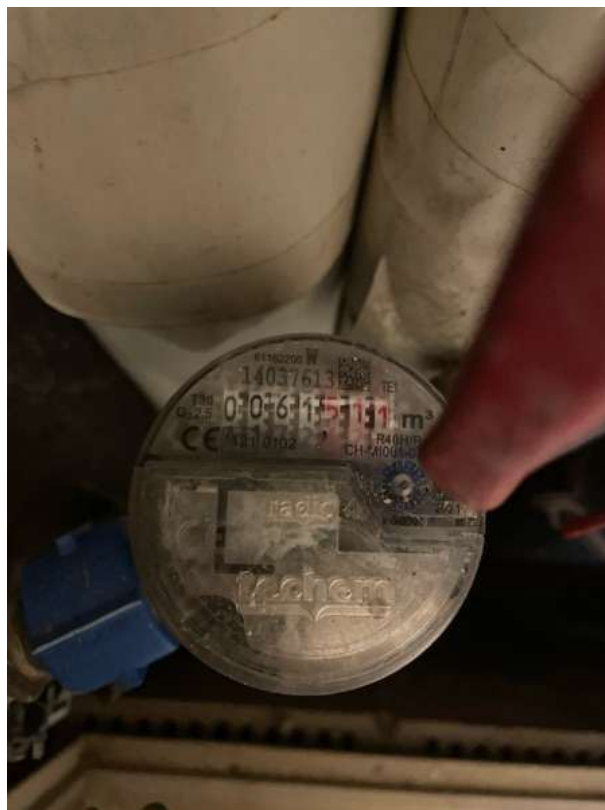
COMPTEURS / EAU

| Numéro compteur passage EAU FROIDE | 14037613 |
| Index EAU FROIDE (en m³) | 61 |
| Numéro compteur EAU CHAUDE | 74250245 |
| Index EAU CHAUDE (en m³) | 21 |

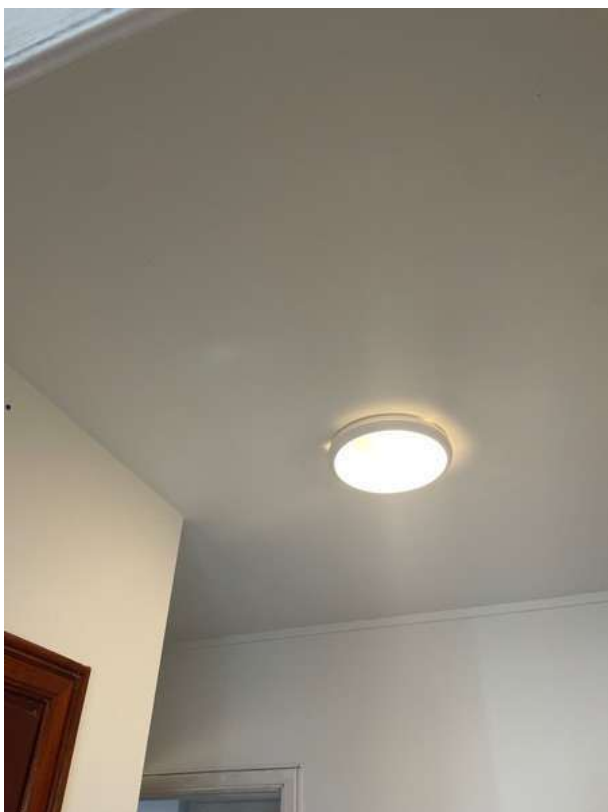
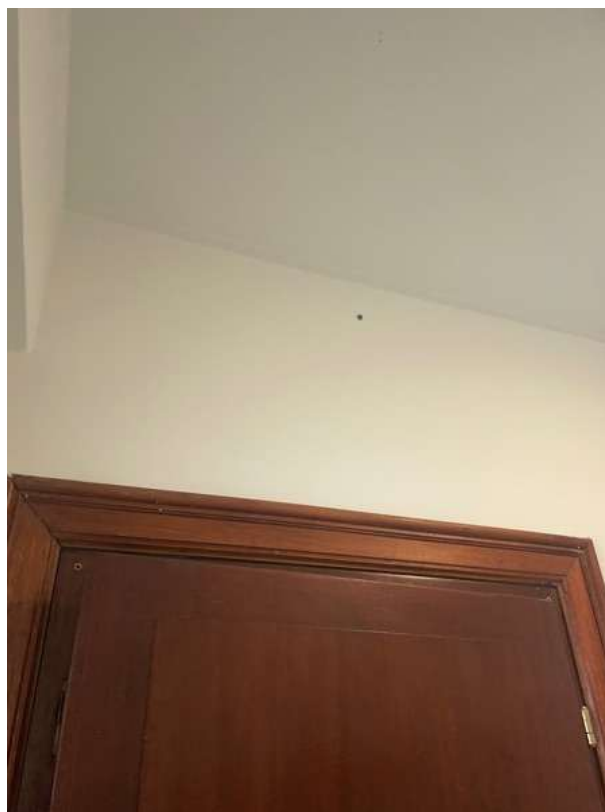
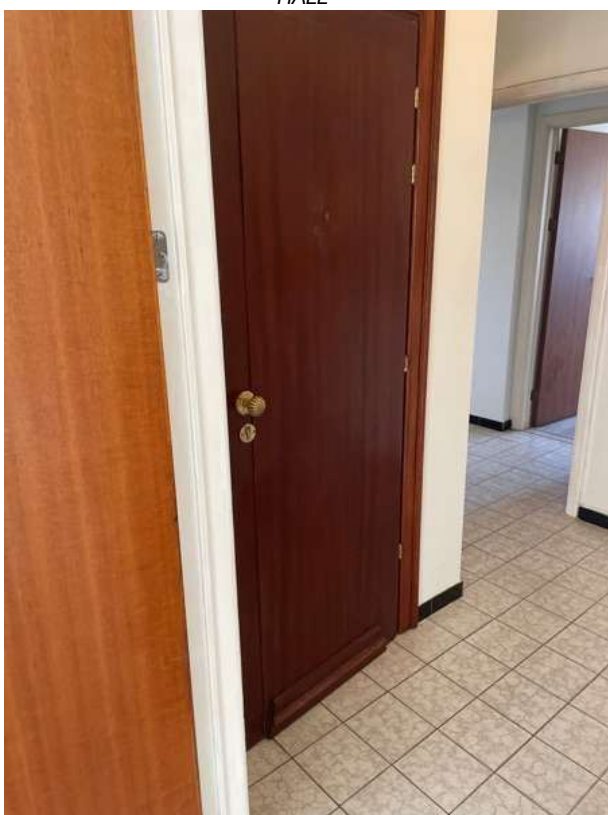
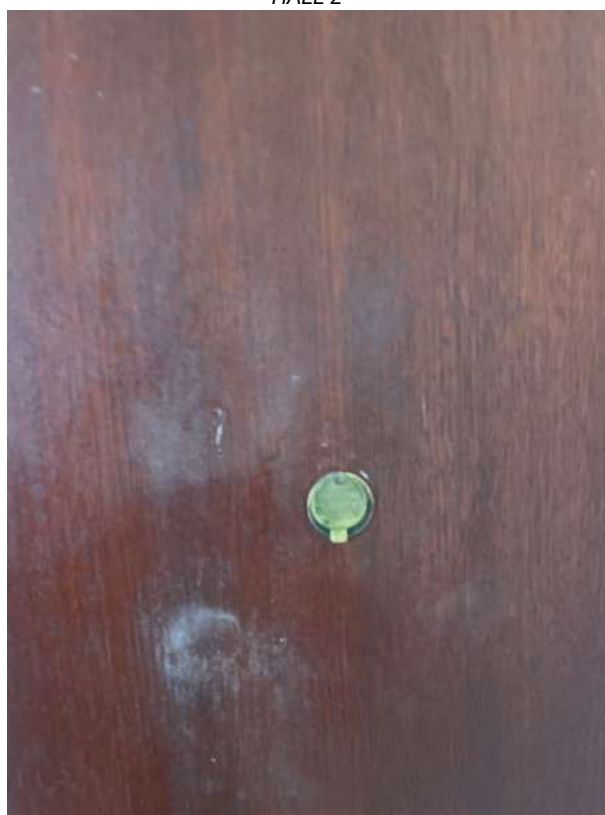
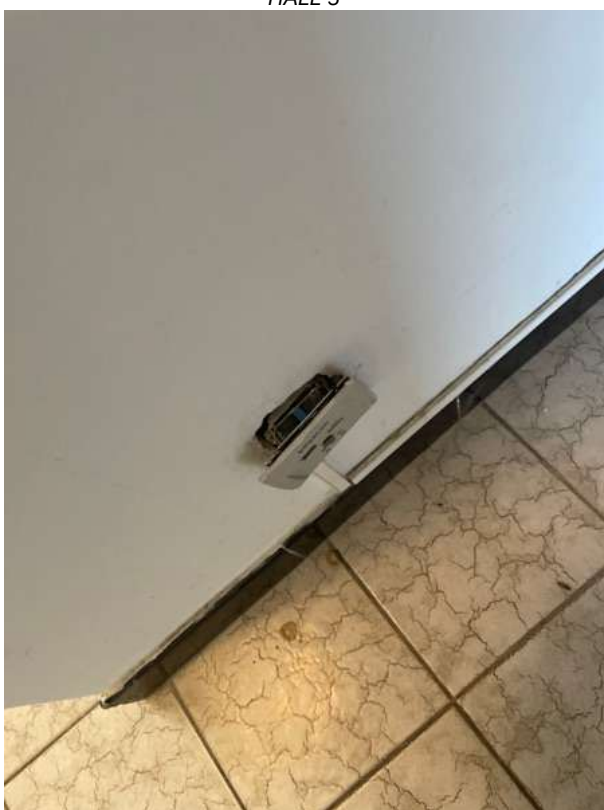
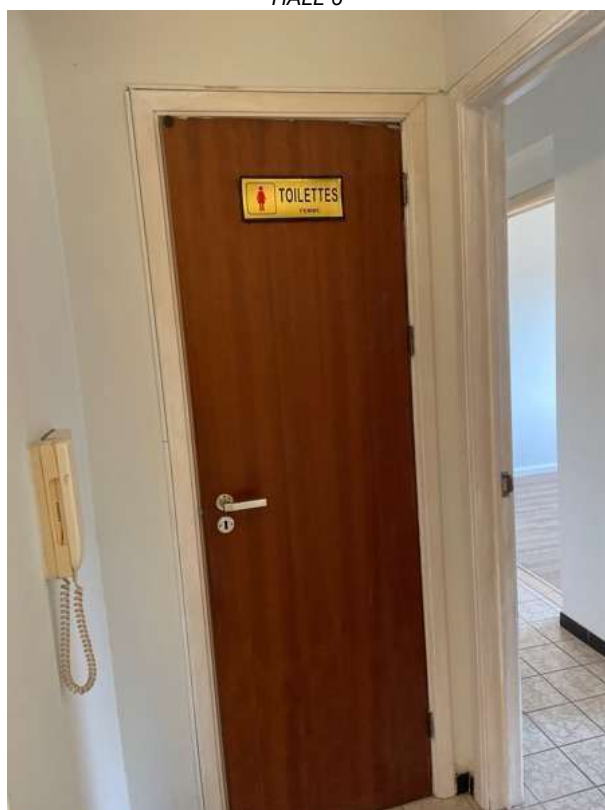
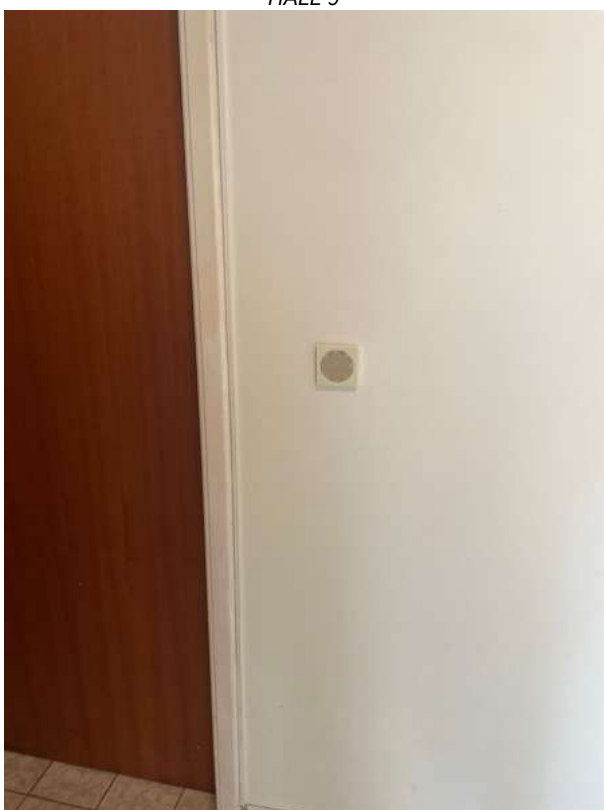
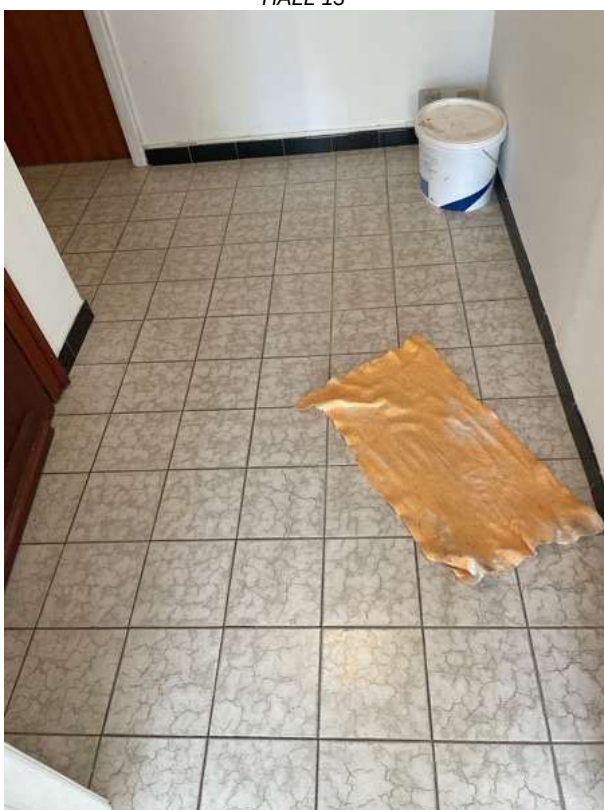
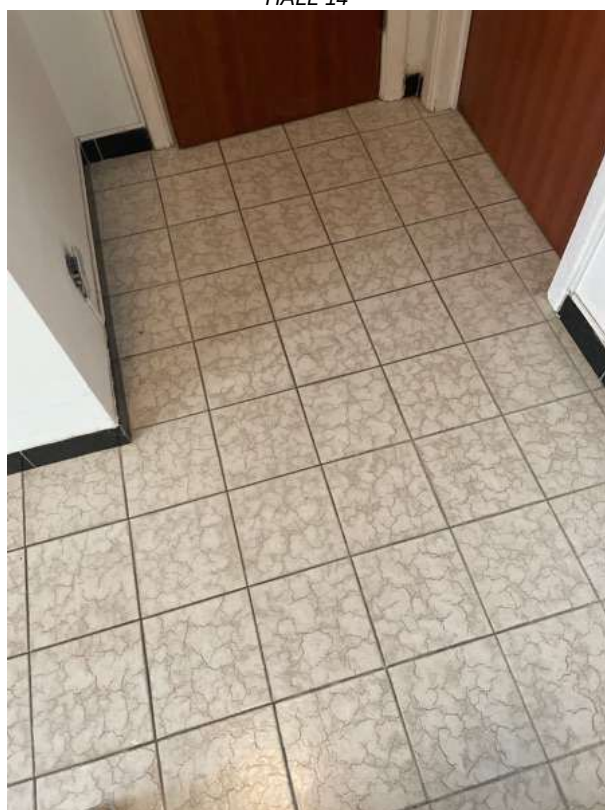
HALL

| DESCRIPTION | <p>Il est conforme à la généralité.</p> <p>Un point lumineux sous forme de plafonnier qui est fonctionnel. Un détecteur incendie en matériau de synthèse non testé vu la hauteur.</p> |
| MUR AVANT | Des traces sur le mur beaucoup plus importantes et un interrupteur conforme à la généralité. |
| MUR ARRIÈRE | <p>Une porte avec son œilleton qui est fonctionnel. Quelques traces autour de celui-ci et en bas de porte. Une poignée arrondie avec des traces d'usure. Chambranles et ébranlements identiques, quelques légères traces également.</p> <p>Un peu plus loin, un parlophone, système de téléphonie. En dessous, une prise téléphonique qui se détache du mur.</p> <p>Une porte avec un autocollant toilette femme. Quelques traces sur celle-ci, des traces de peinture notamment au-dessus et des traces de griffure en dessous. Au niveau du chambranle, manquement de peinture et traces noires également.</p> |
| MUR GAUCHE | <p>Une porte conforme à la généralité, quelques légères traces de passage.</p> <p>Un interrupteur avec un autocollant qui est collé dessus et le coffret électrique. Entre les deux, des traces sur le mur.</p> |

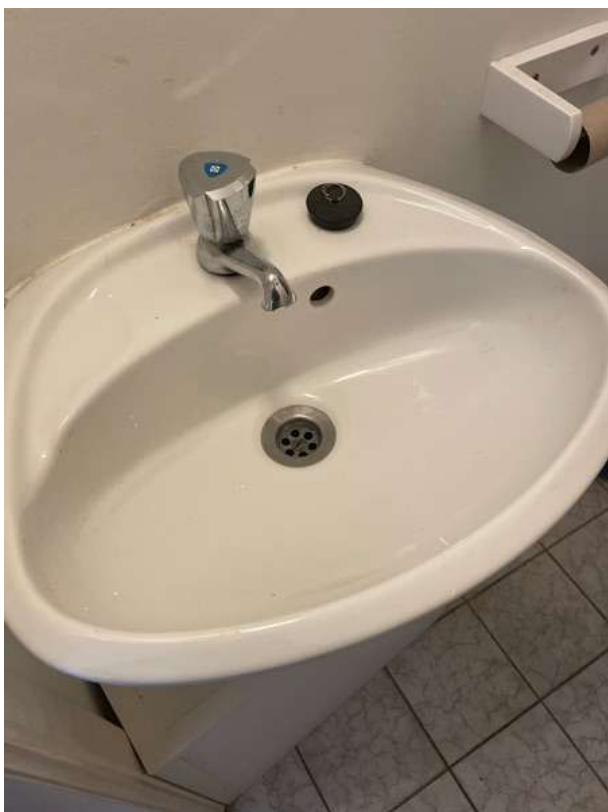
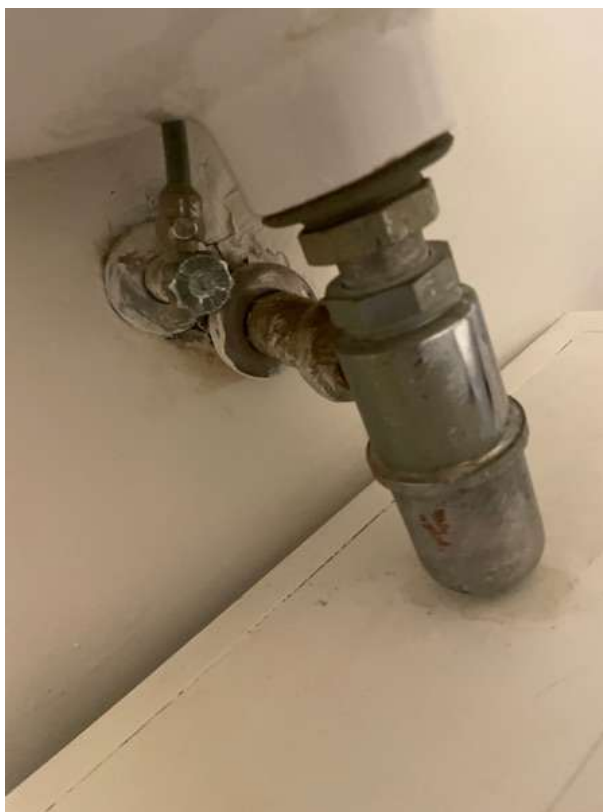
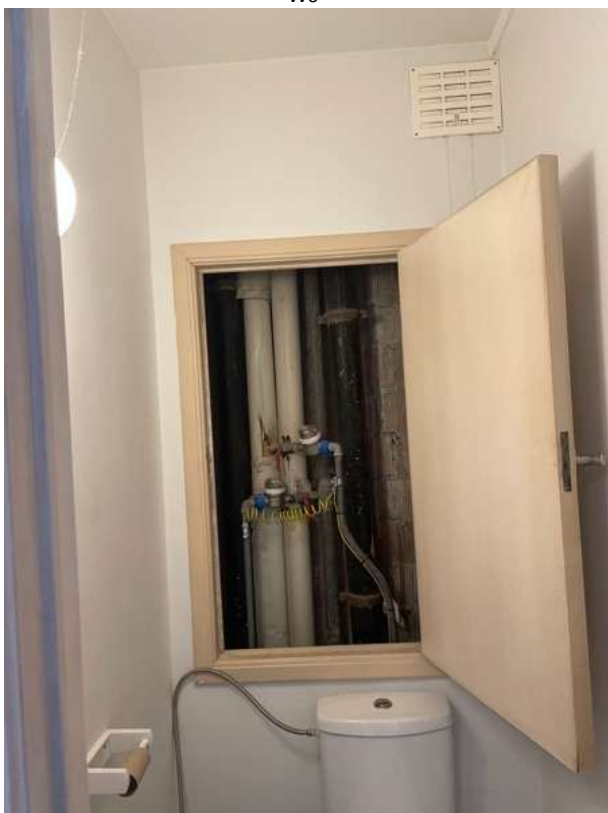
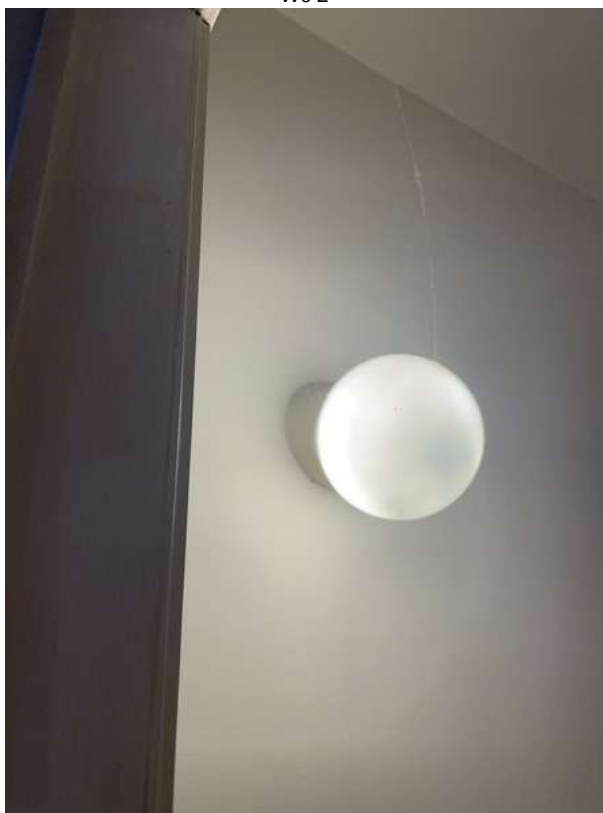
Wc

Une porte menant vers les compteurs de passage qui ont été repris. Présence de quelques coups sur celle-ci.

Un néon qui est fortement empoussiéré, comme l'entièreté de la pièce d'ailleurs.

Un évier en porcelaine sanitaire dans les tons blancs avec un joint périphérique correctement posé. Un robinet dont l'écoulement est normal, mais le mousseur est entartré. La vanne tourne correctement.

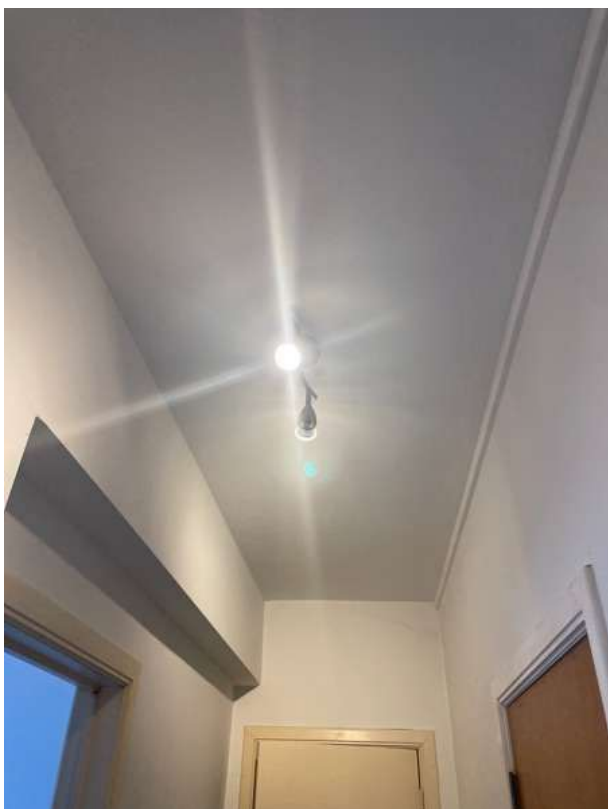
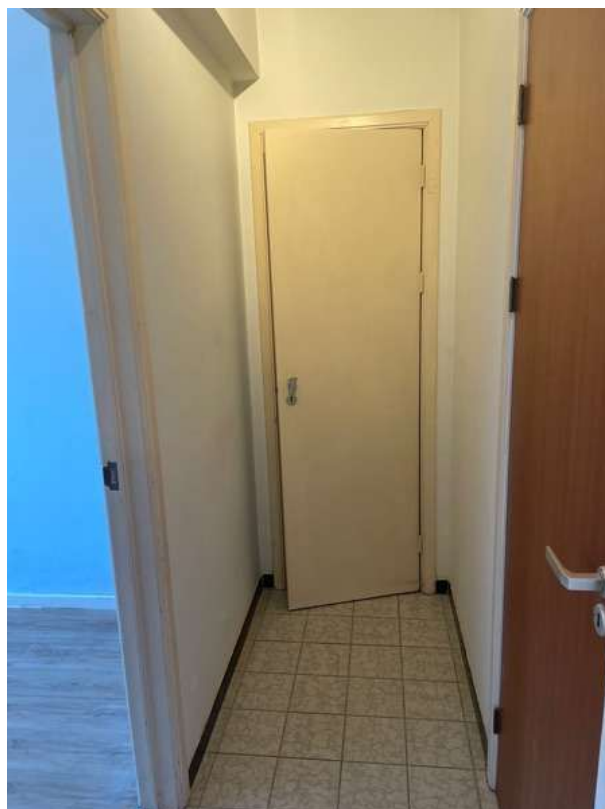
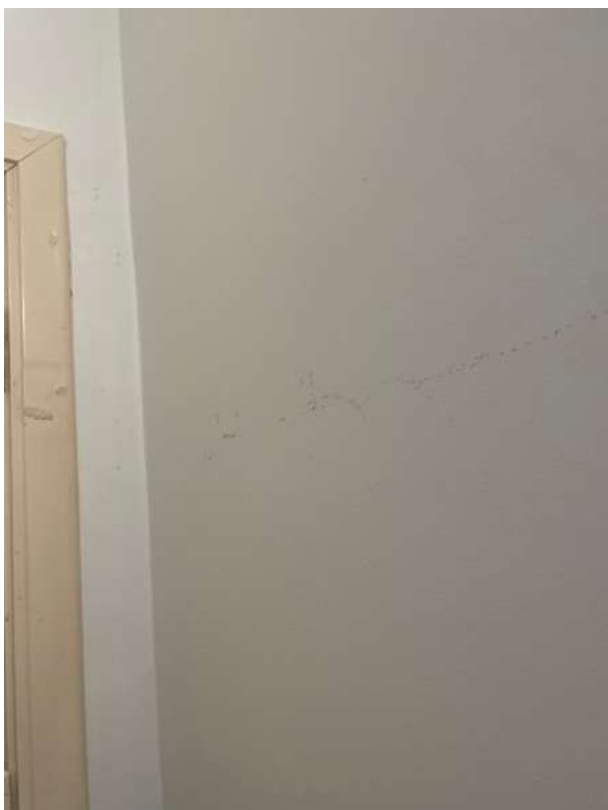
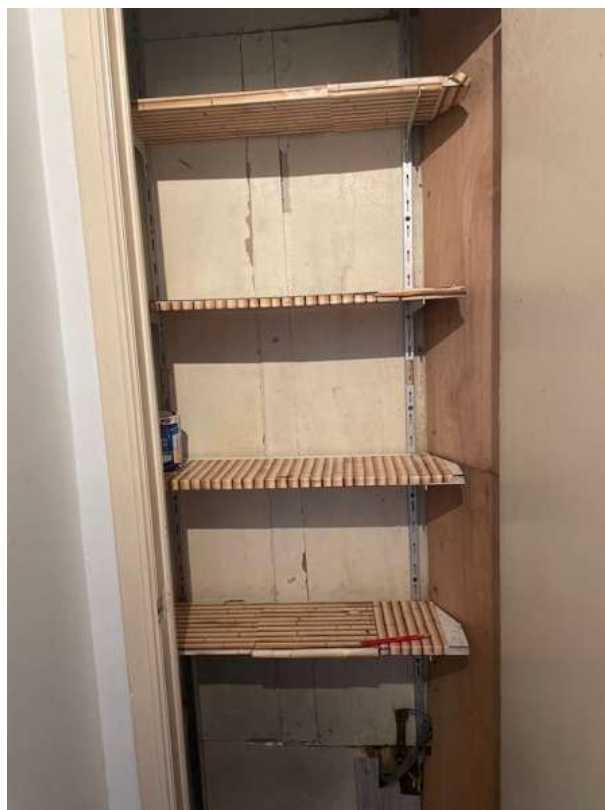
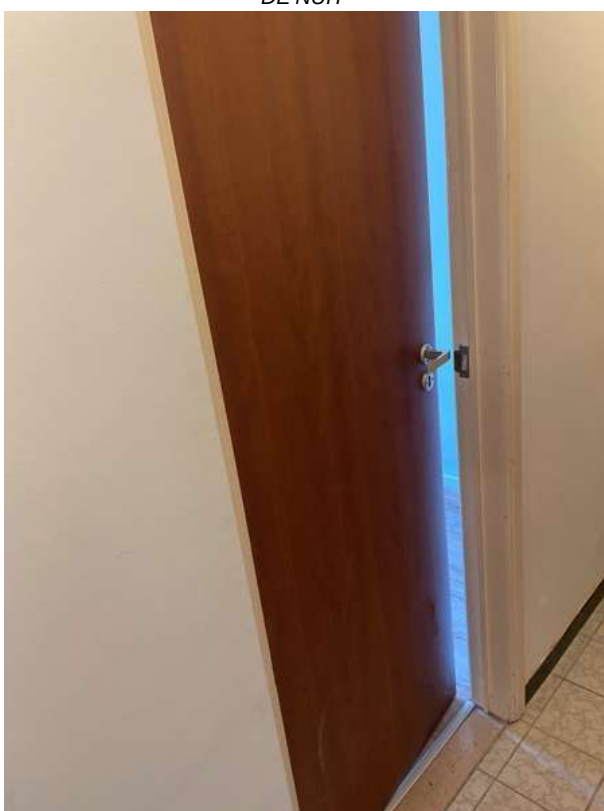
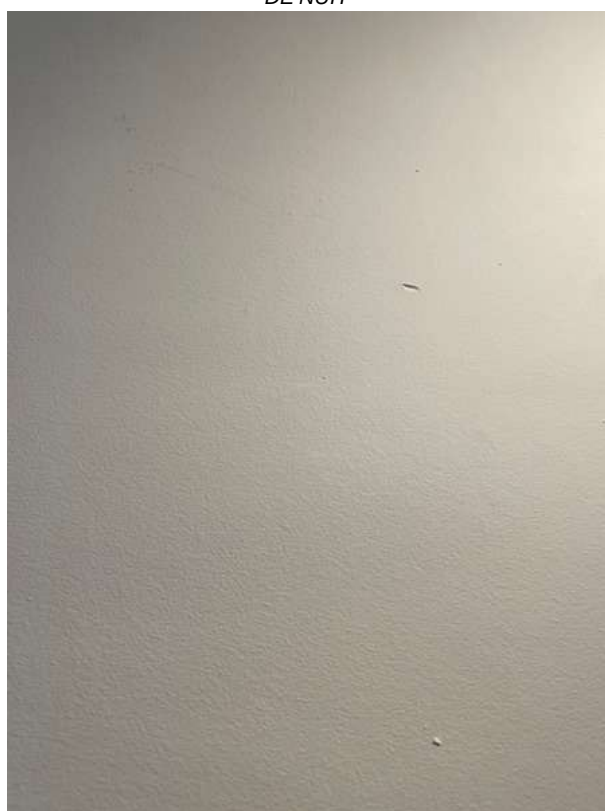
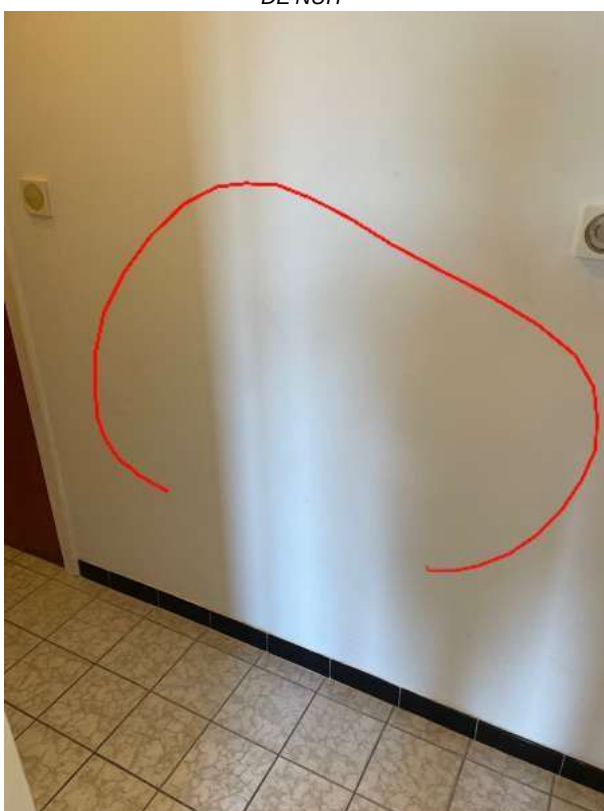
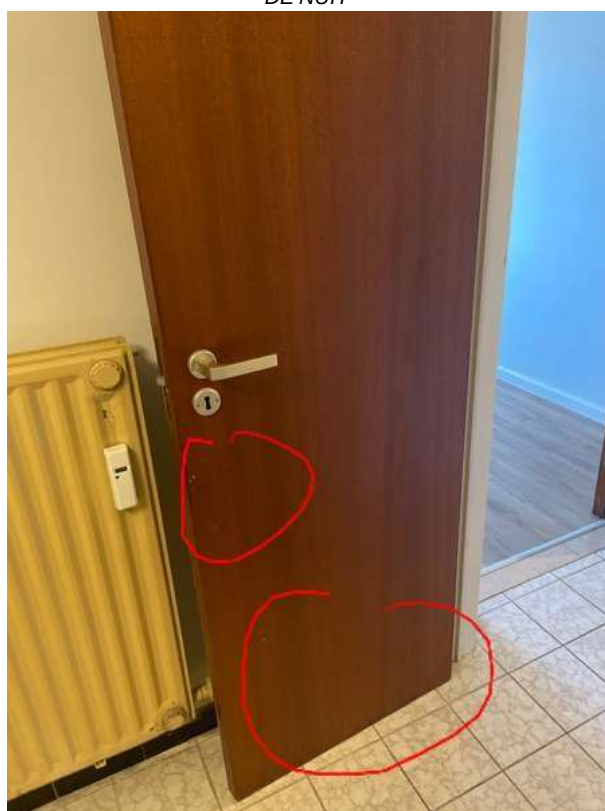
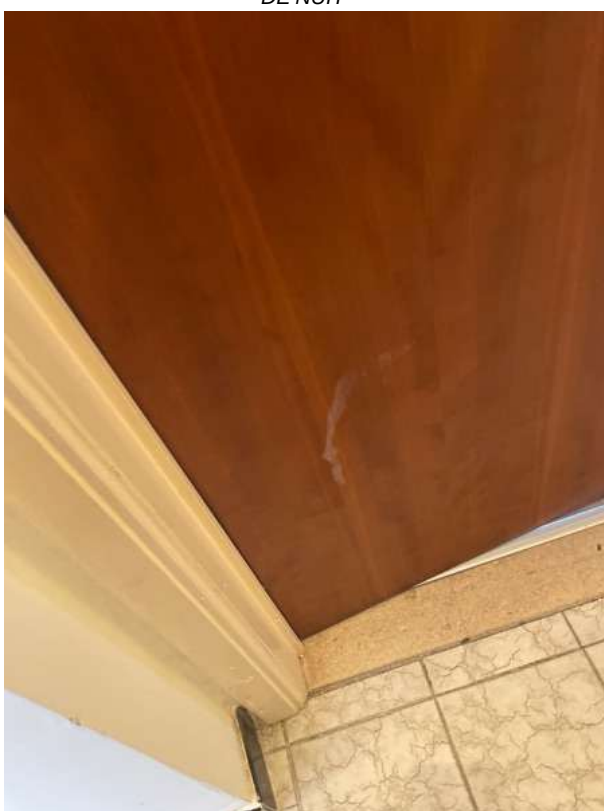
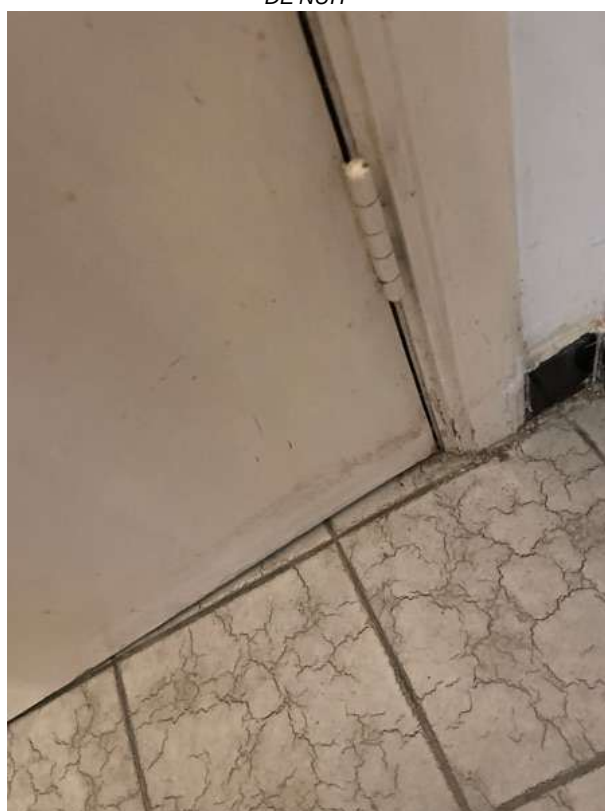
HALL DE NUIT

Quelques traces noires sur tous les murs du mur avant.

Une porte menant vers un espace de rangement avec des planches qui ont été recouvertes d'adhésif. Le tout est empoussiéré.

Le mur n'a pas été plafonné ou repeint.

Quelques légères traces d'impact noir sur le mur.

Un autre interrupteur avec des traces d'autocollant assez importantes.

Une porte menant vers la salle de bains. Quelques coups sur celle-ci et aussi sur les chambranles.

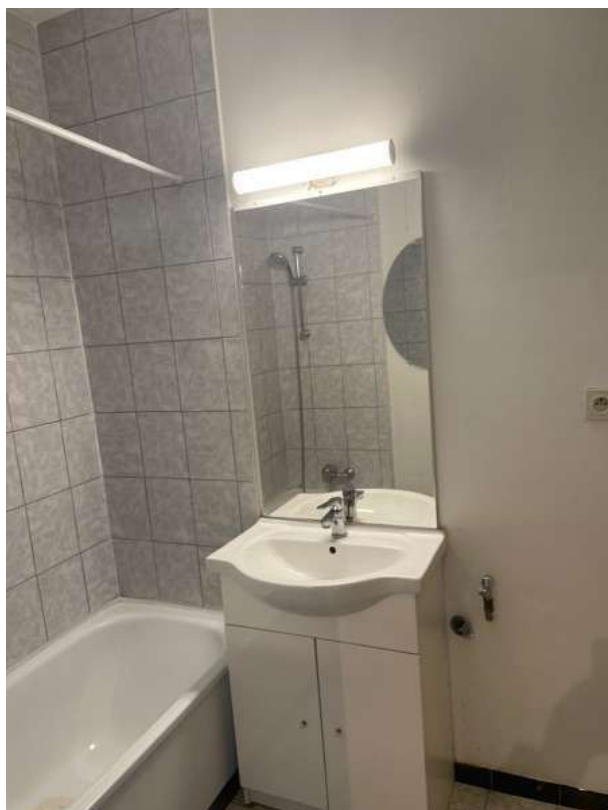
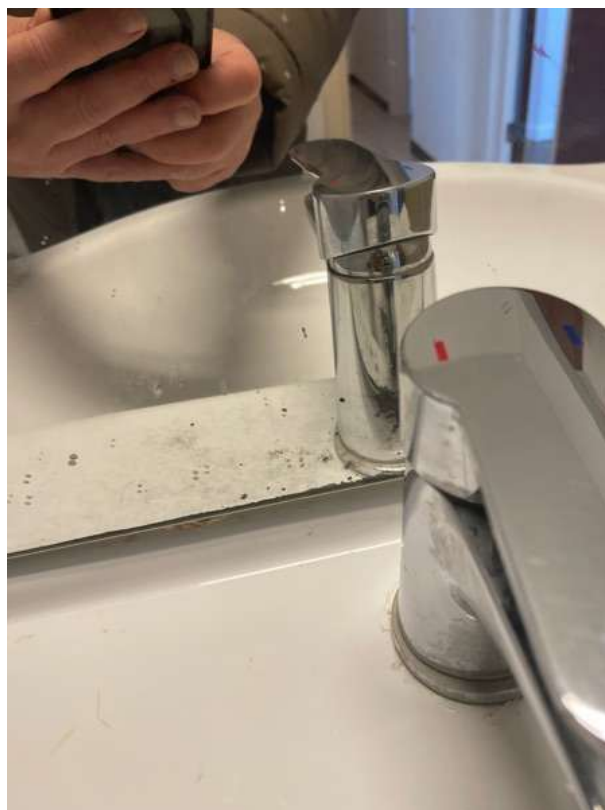
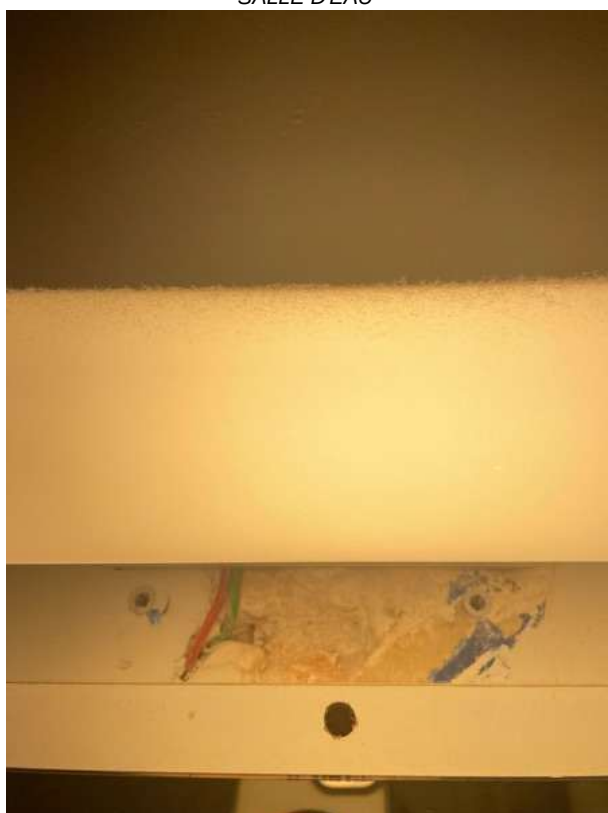
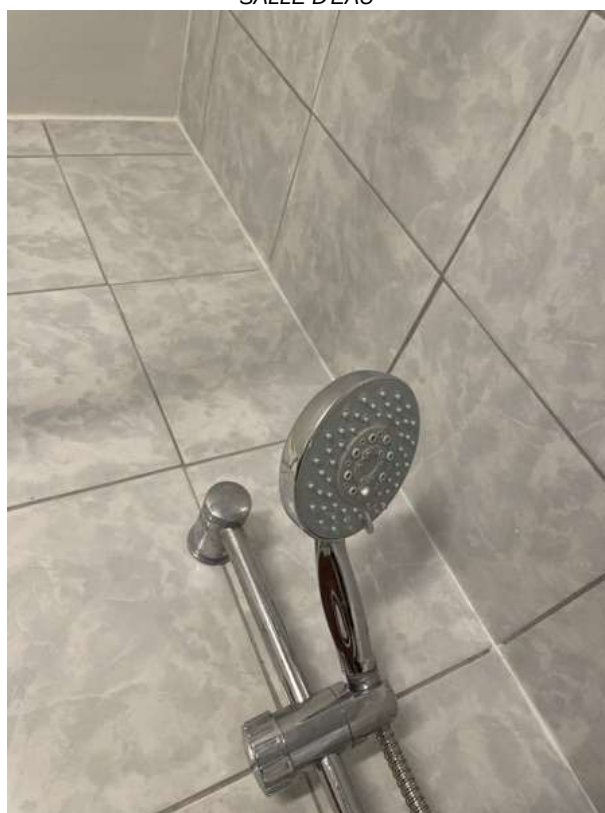
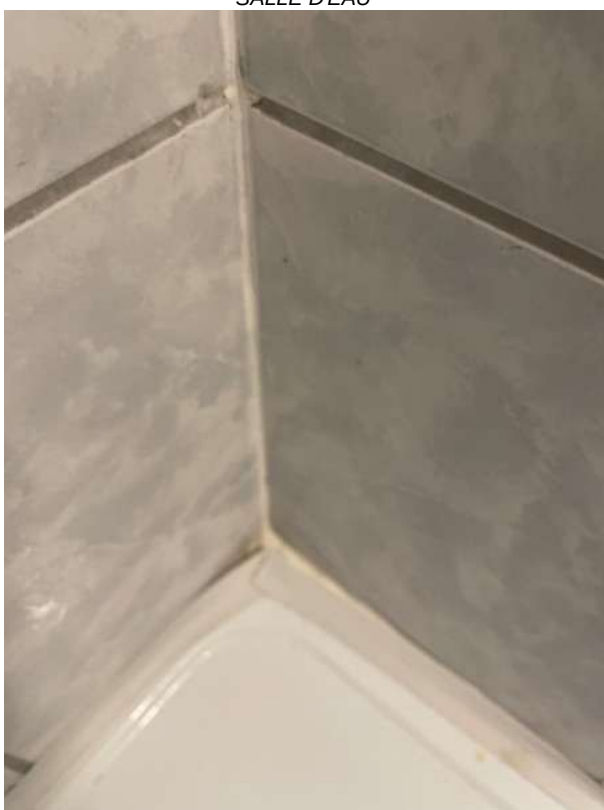
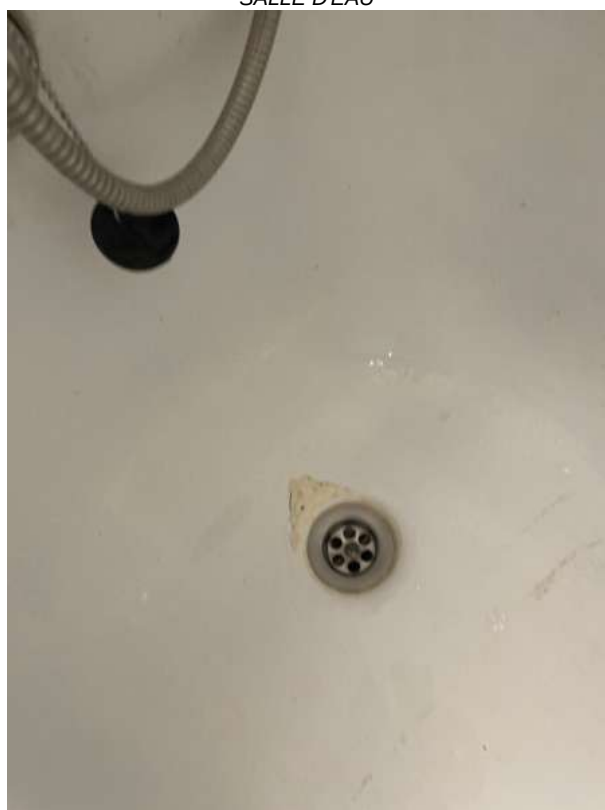
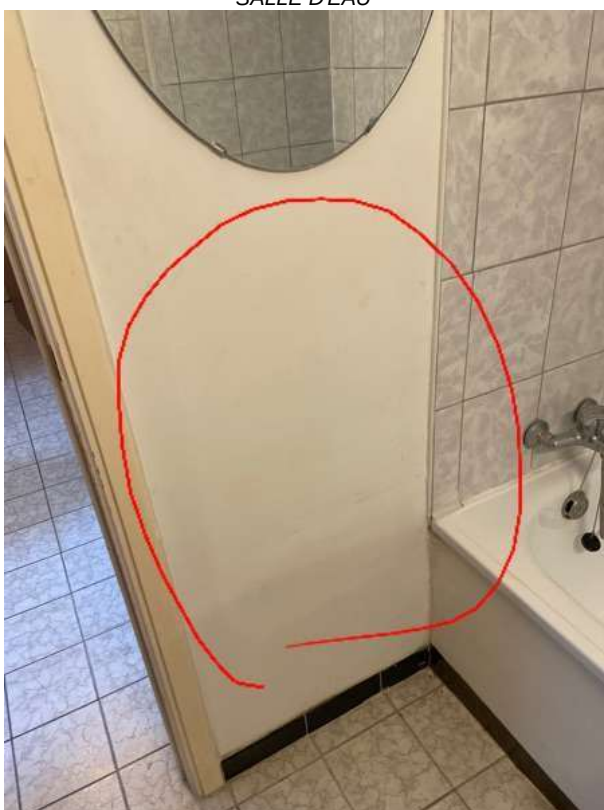
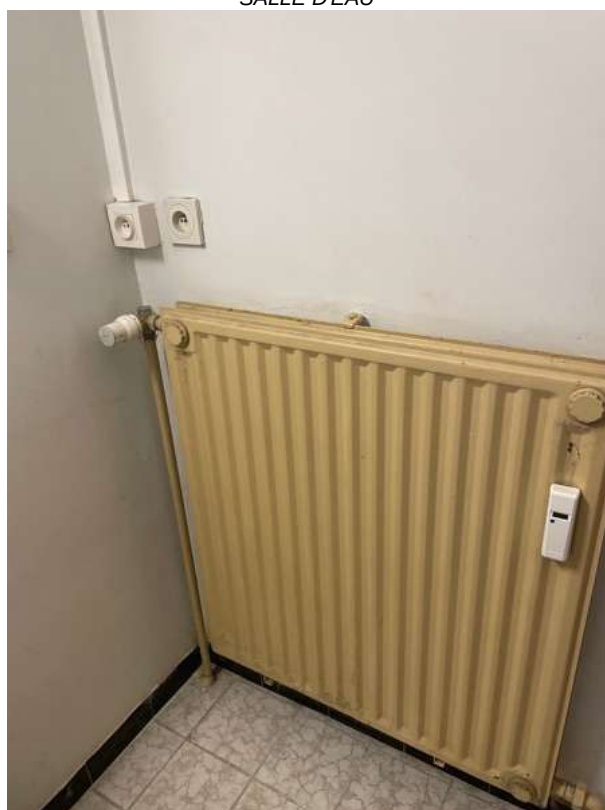
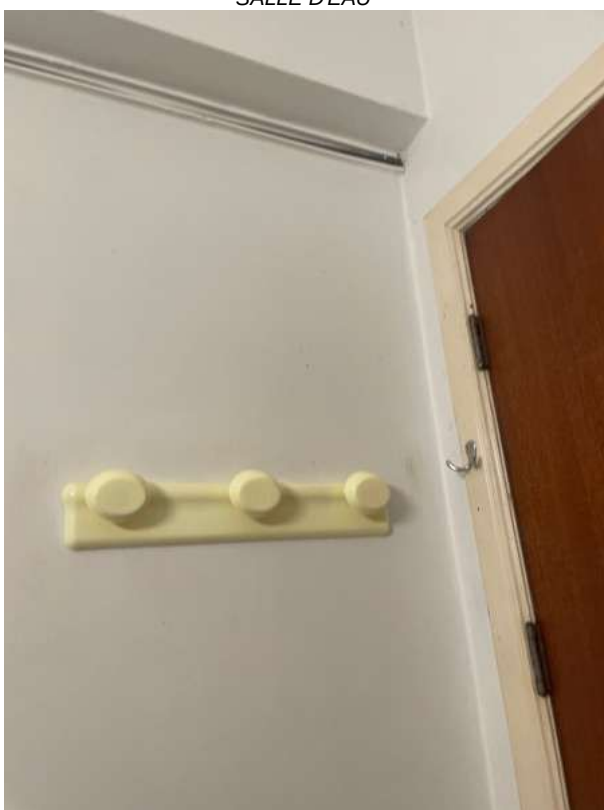
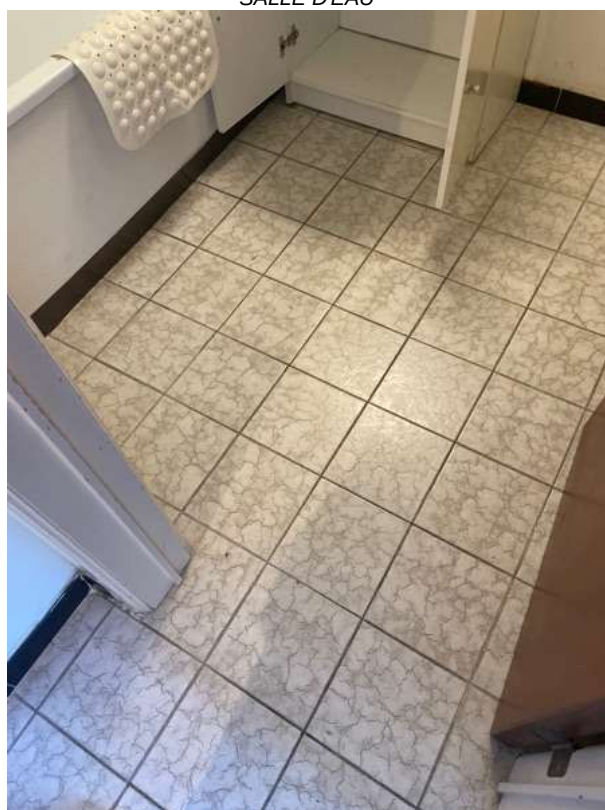
SALLE D'EAU

Des traces de manquement de plafonnage sont visibles.

En dessous, un évier en porcelaine sanitaire dans les tons blancs. Le joint périmétrique a tendance à jaunir en dessous du miroir. Le robinet est doté d'un mousseur qui est fort entartré. Quelques légères traces sur le bas du miroir sont visibles.

En dessous, deux portillons vers une armoire qui est empoussiérée. L'écoulement est normal, mais les vannes ne tournent pas.

À droite, un tuyau sortant du mur, certainement pour une évacuation. Il est à vérifier. Une arrivée d'eau non testée.

| <b>MUR DROIT</b> | <p>Plusieurs prises conformes à la généralité.</p> <p>Des traces noires sur le mur.</p> <p>Un porte-manteau en plastique dans les tons blancs, correctement fixé.</p> <p>Un radiateur fortement empoussiéré et quelques traces de rouille qui sont visibles. La vanne tourne correctement.</p> |
| <b>MUR ARRIÈRE</b> | <p>Une porte conforme à la généralité.</p> <p>Un aéra en plastique dans les tons moka, empoussiéré, avec deux tirettes.</p> <p>Un miroir quelque peu oxydé avec trois attaches.</p> <p>Une barre à rideaux qui a été déposée au mur.</p> <p>Une barre de douche correctement fixée. Un pommeau de douche un peu entartré avec un flexible renforcé de 1.50 m. Quelques légères traces d'oxydation sont visibles. Un robinet dont les joints ont tendance à noircir. Voir photo.</p> <p>Une baignoire en porcelaine sanitaire dans les tons blancs avec quelques traces sur l'ancien joint.</p> <p>Une baguette en angle droit a été posée, mais des traces sont visibles. Au niveau de la baignoire, elle est empoussiérée et comporte plusieurs traces de réparation.</p> <p>Une petite barre en fer pour se soutenir correctement posée.</p> |

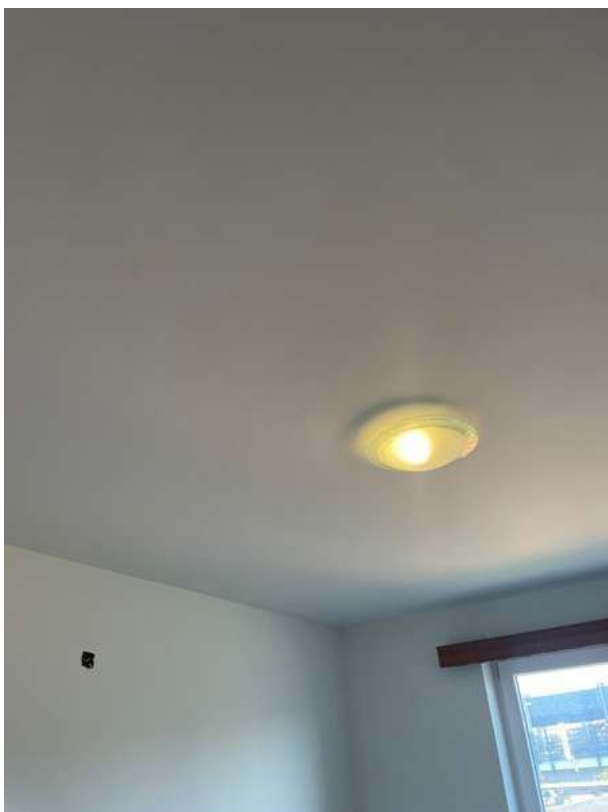
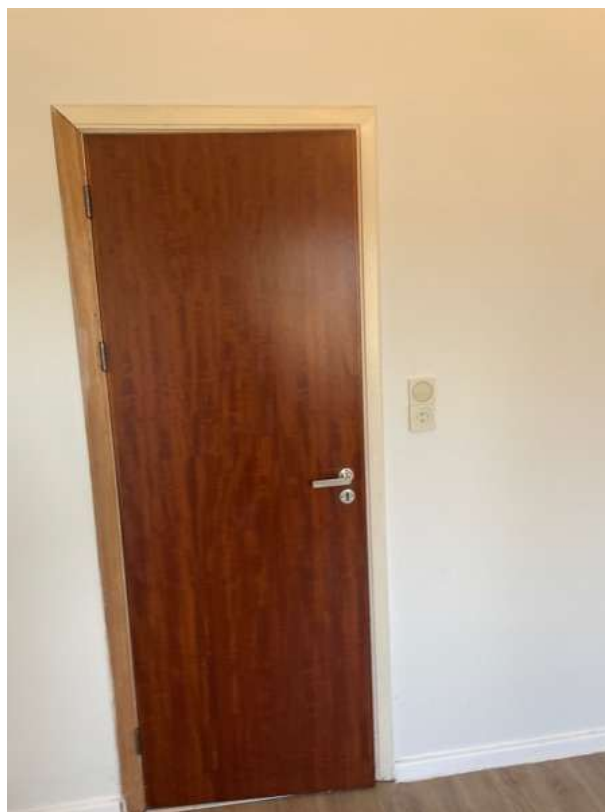
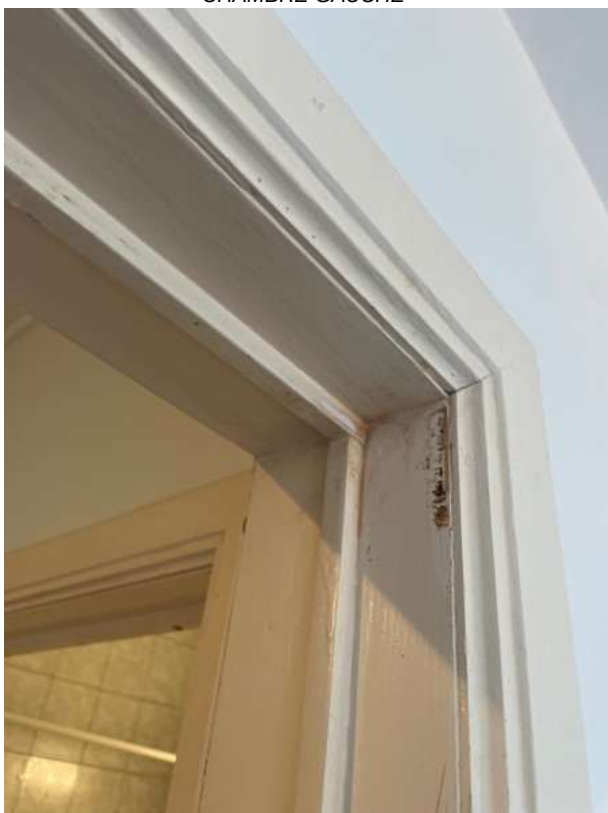
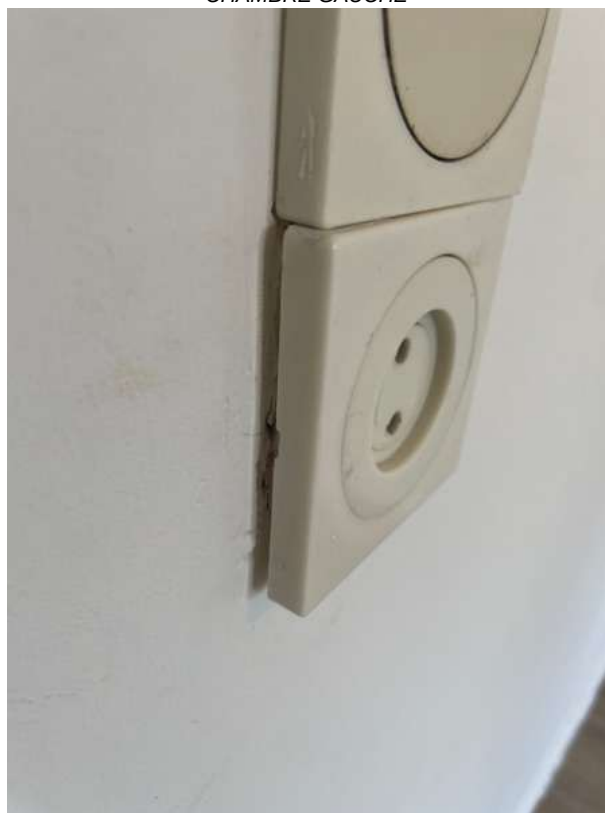
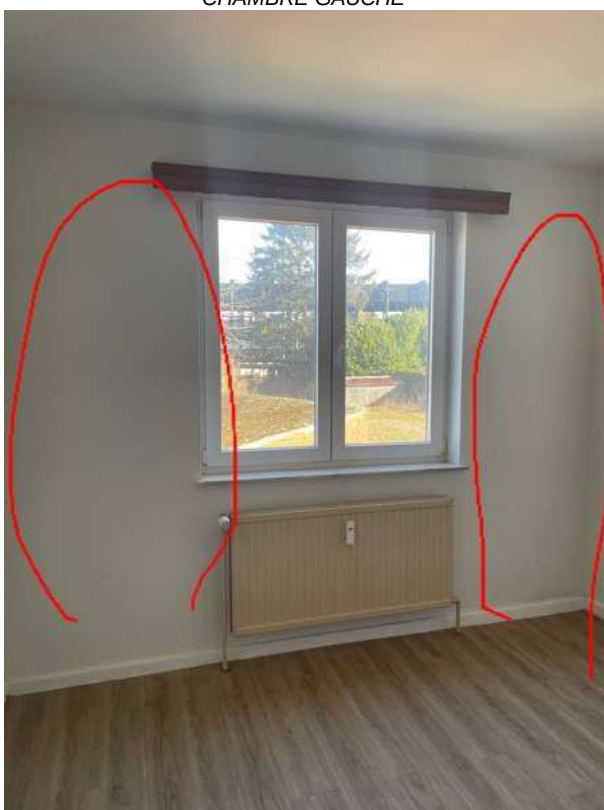
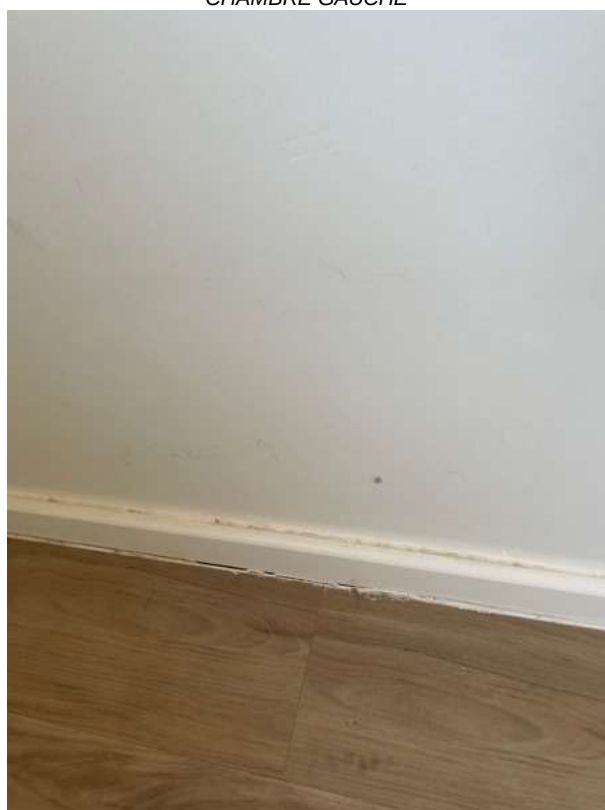
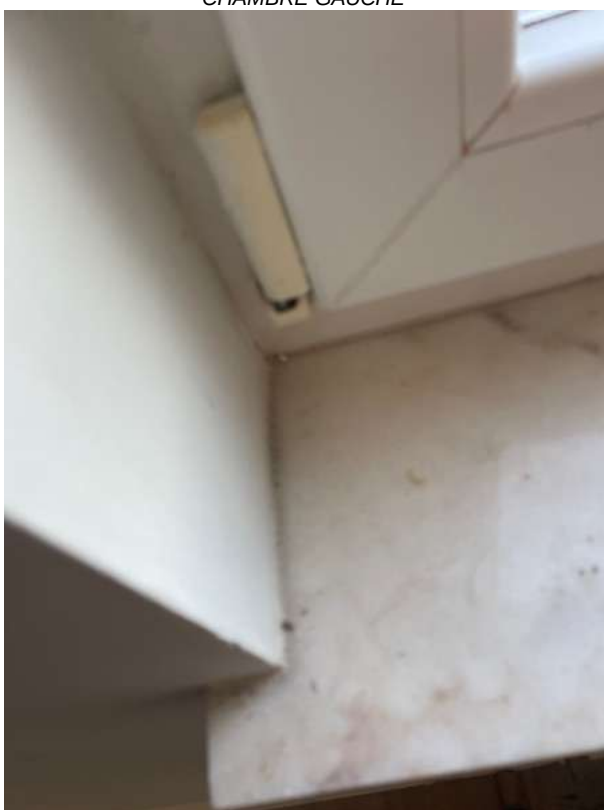
CHAMBRE GAUCHE

Il est conforme à la généralité. Un point lumineux sous forme de coupole. Sur la droite, un clou est visible sur  $\pm 1 \text{ cm}^2$ .

Ils sont conformes à la généralité. Des traces noires importantes sont présentes sur tous les murs.

Une tringle à rideaux qui ne permet pas que le locataire sache ouvrir le châssis complètement. Les vitres sont fortement empoussiérées.

Un radiateur conforme à la généralité avec quelques légères traces d'impact.

Une porte conforme à la généralité. Chambranle qui n'a pas été repeint.

Un trou laissé avec des fils électriques et une prise conforme à la généralité.
