**Etat des lieux entrant**

(B1) 1er étage  
Rue Aimé Mignolet 11  
6061 Montignies-sur-Sambre

03-02-2025

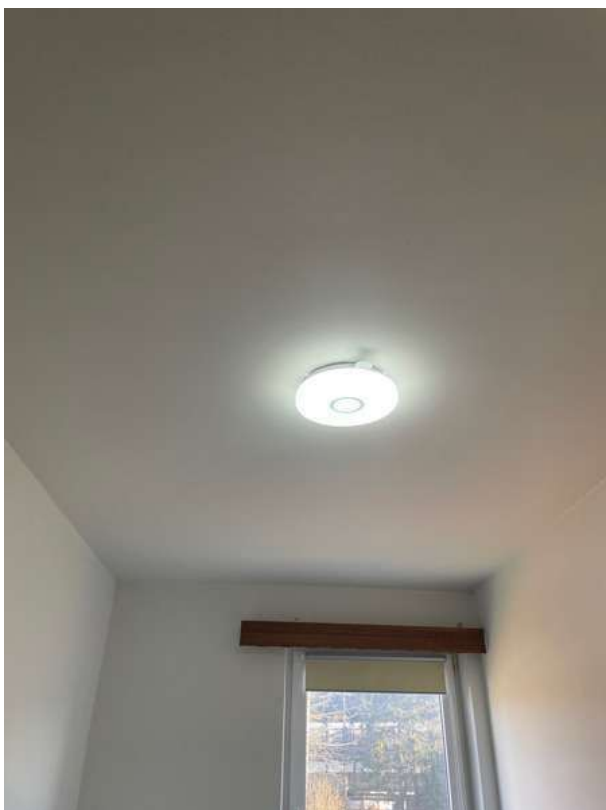
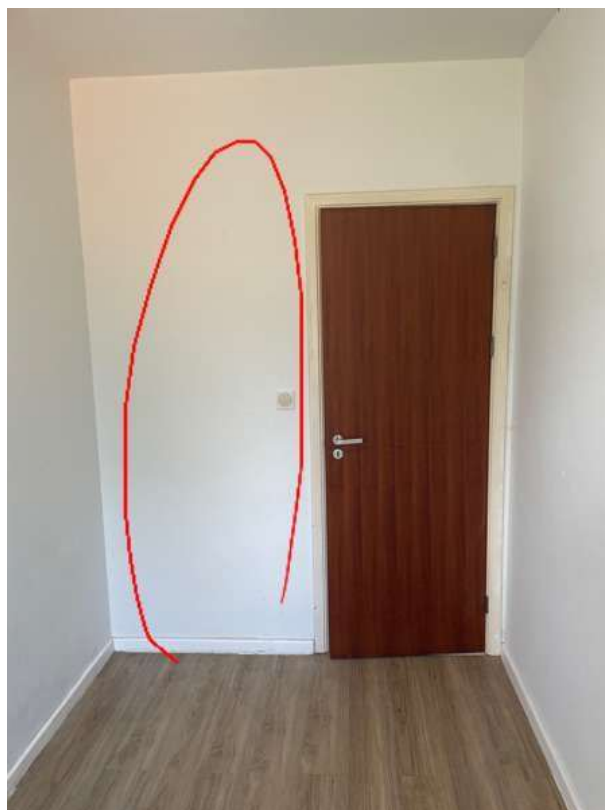
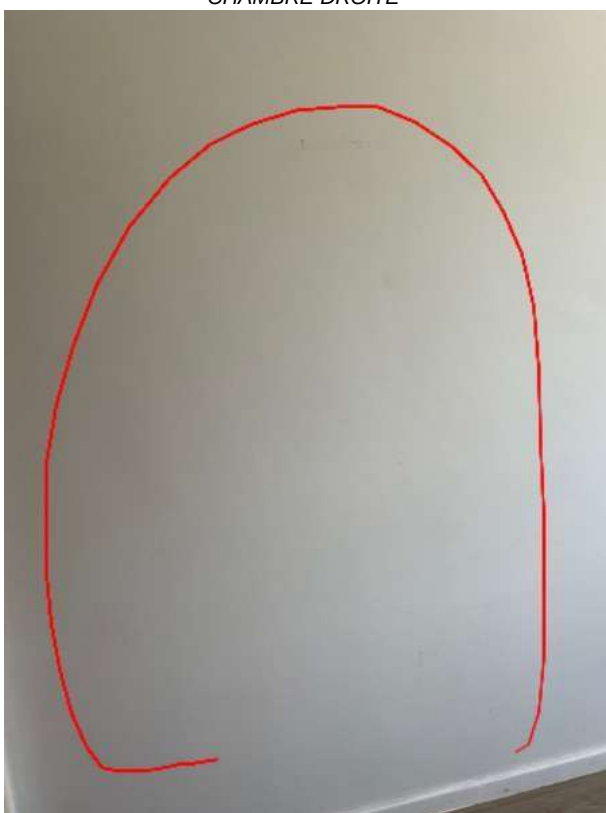
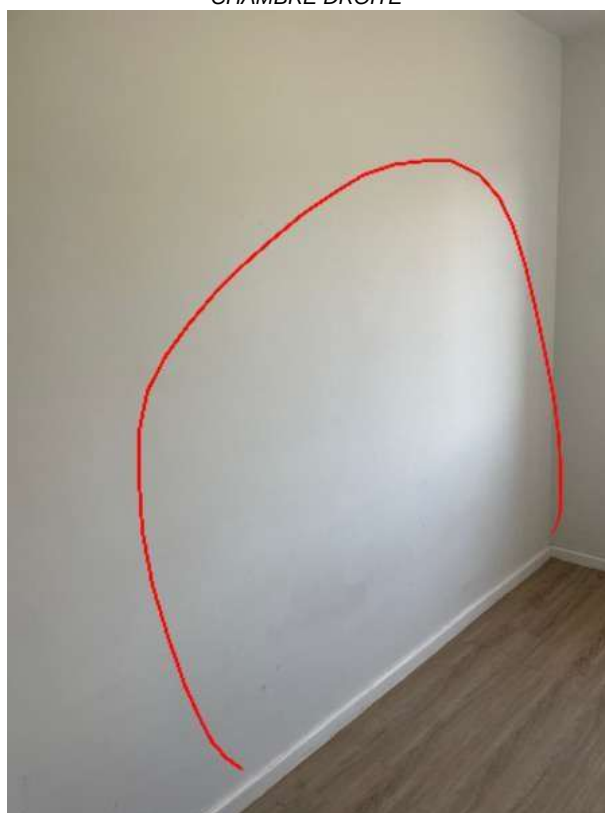
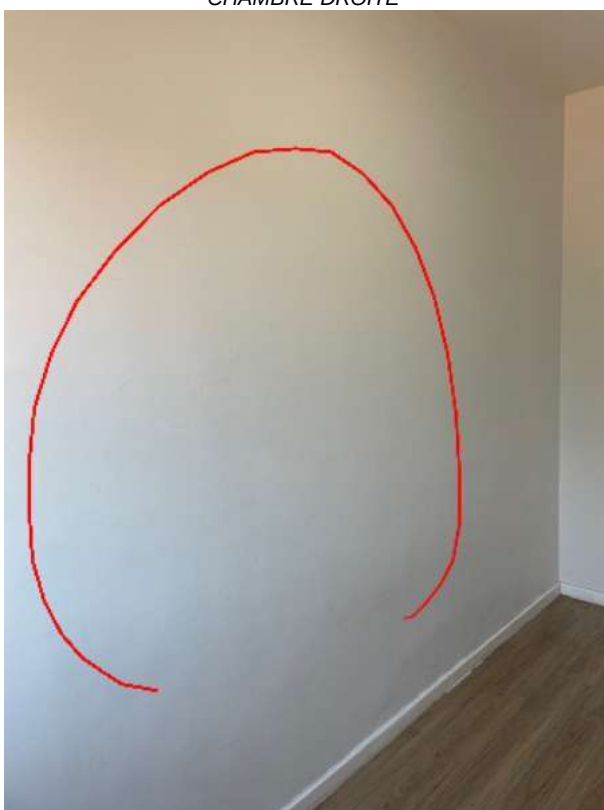
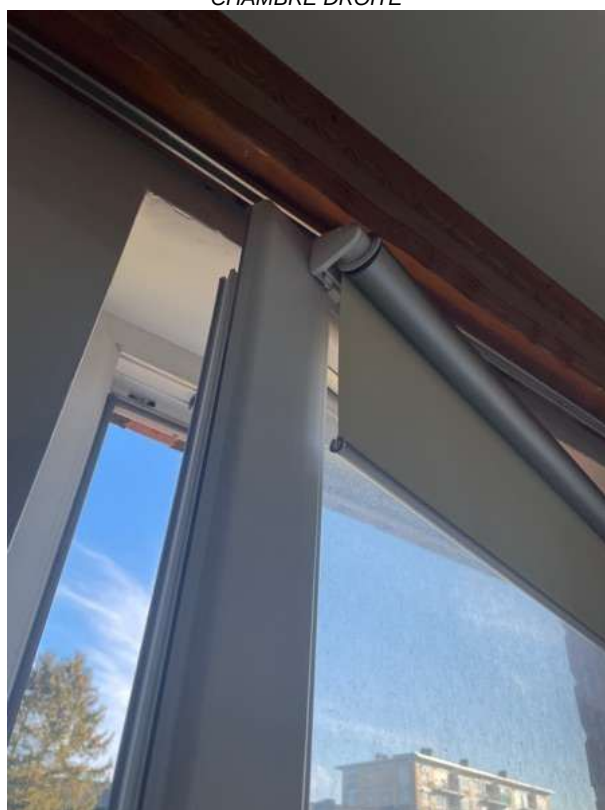
CHAMBRE DROITE

Ils sont conformes à la généralité, avec des traces assez importantes sur tous les murs.

La tringle d'un rideau qui percute le châssis. Un store qui coulisse correctement et qui est en bon état.

Un radiateur conforme à la généralité. Des impacts et des manquements de peinture sont visibles.

À noter que le joint entre le sol et la plinthe a tendance à se déchirer. Les plinthes sont fortement abîmées.

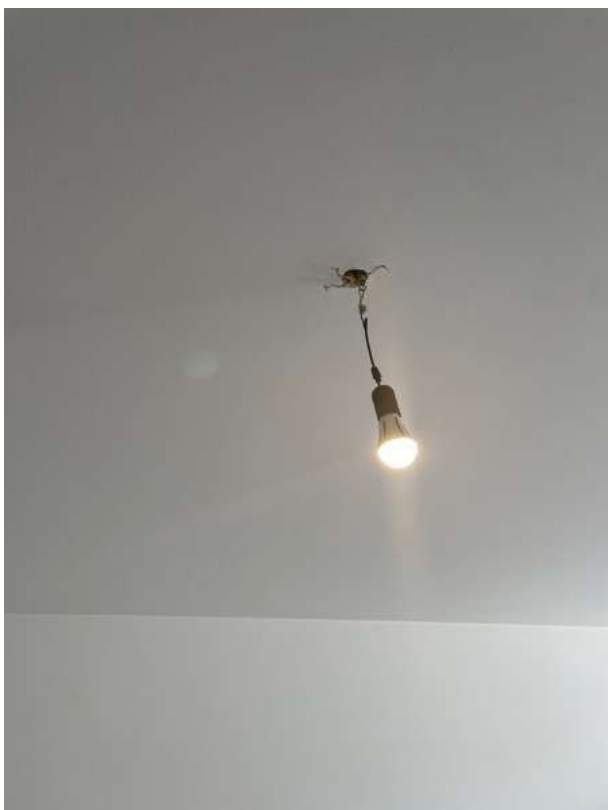
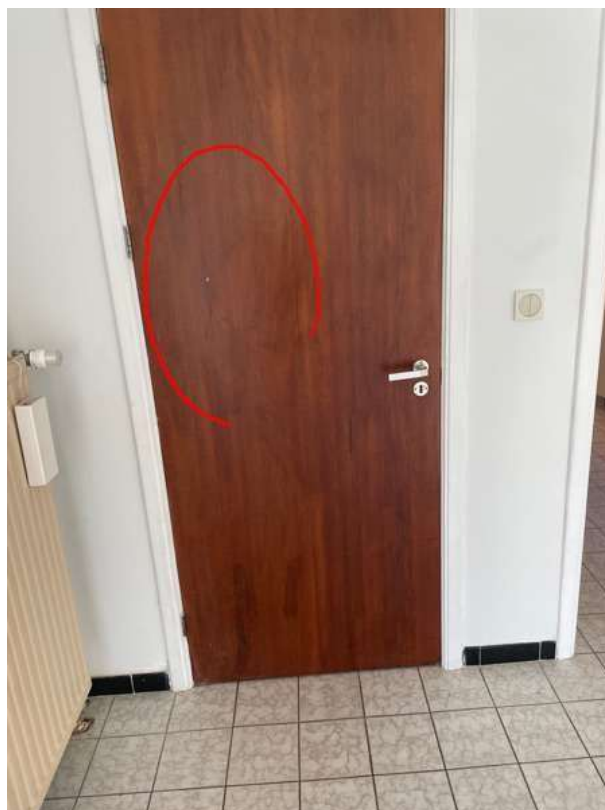
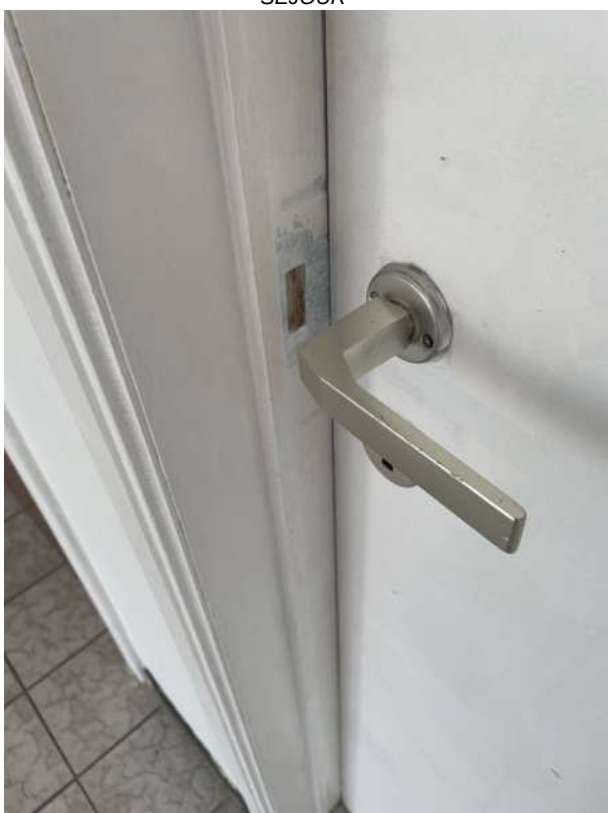
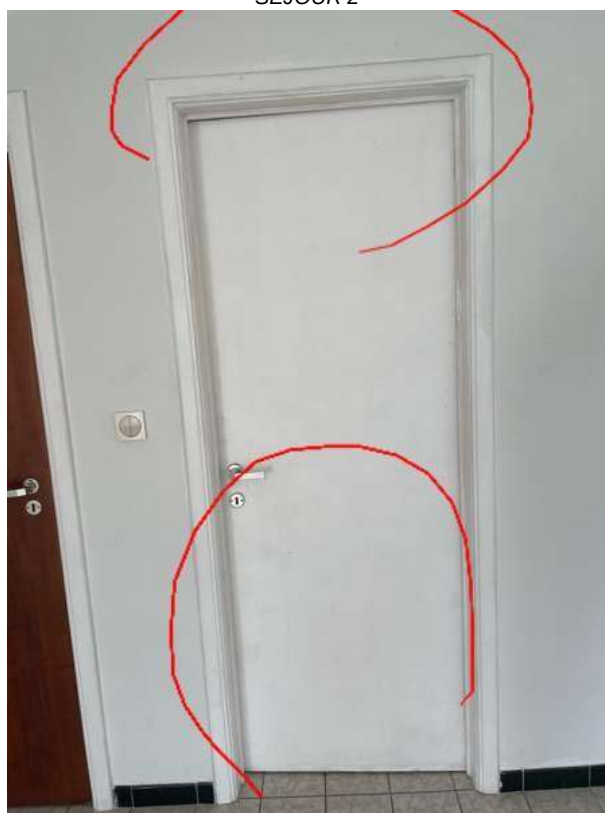
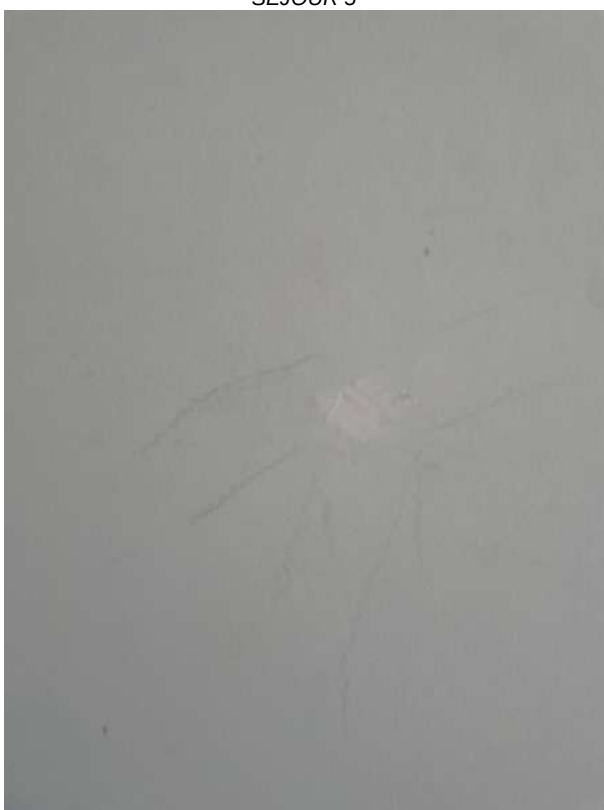
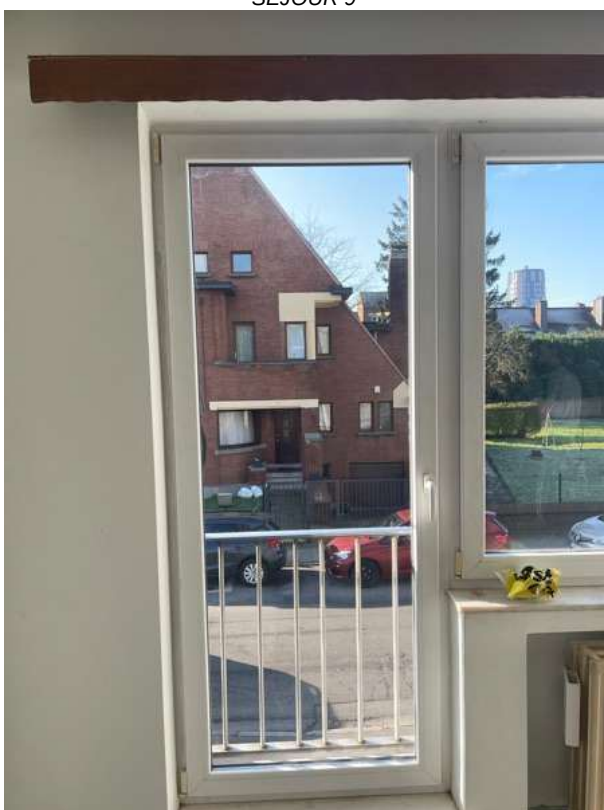
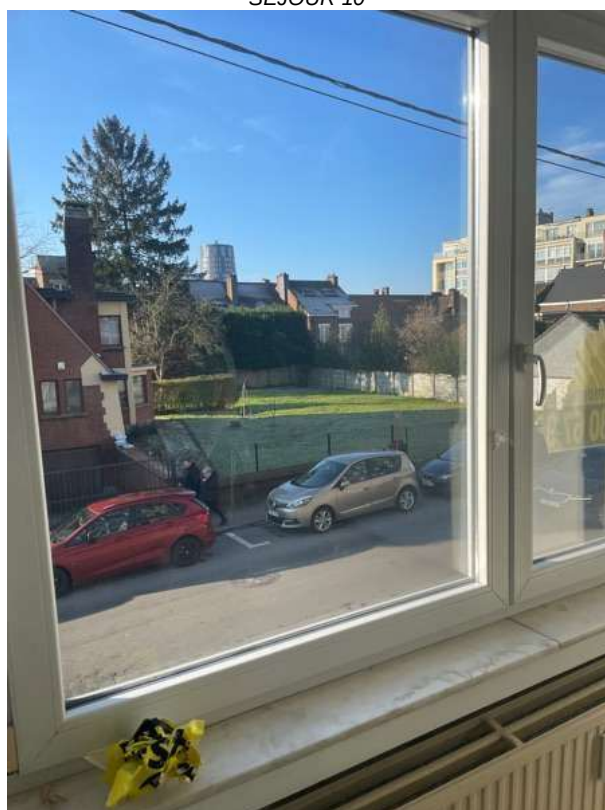
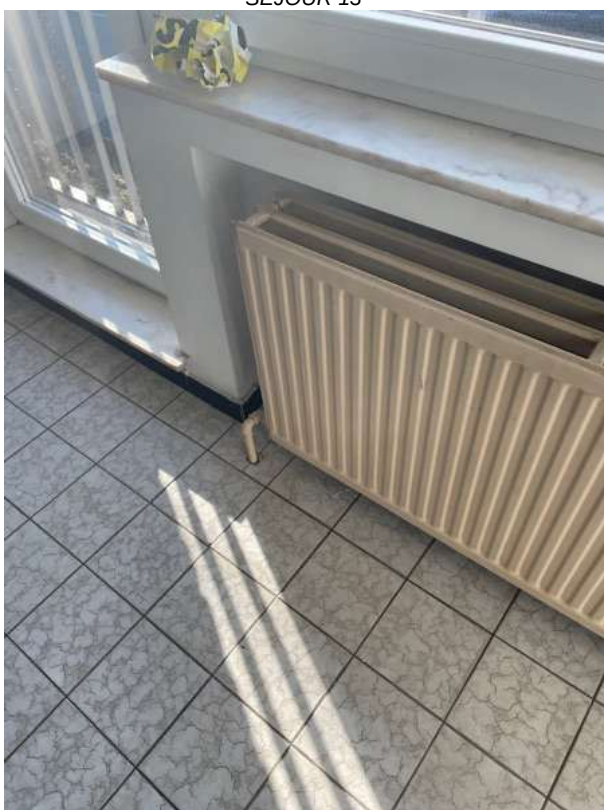
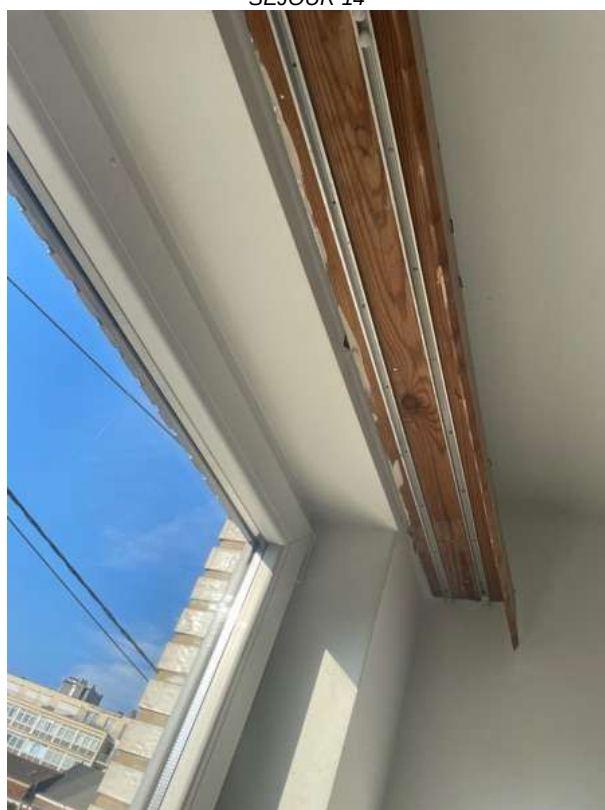
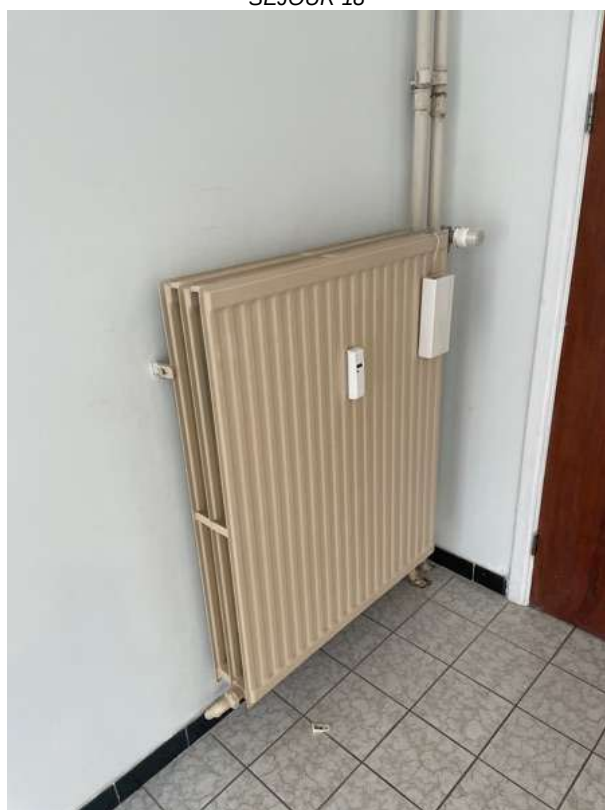
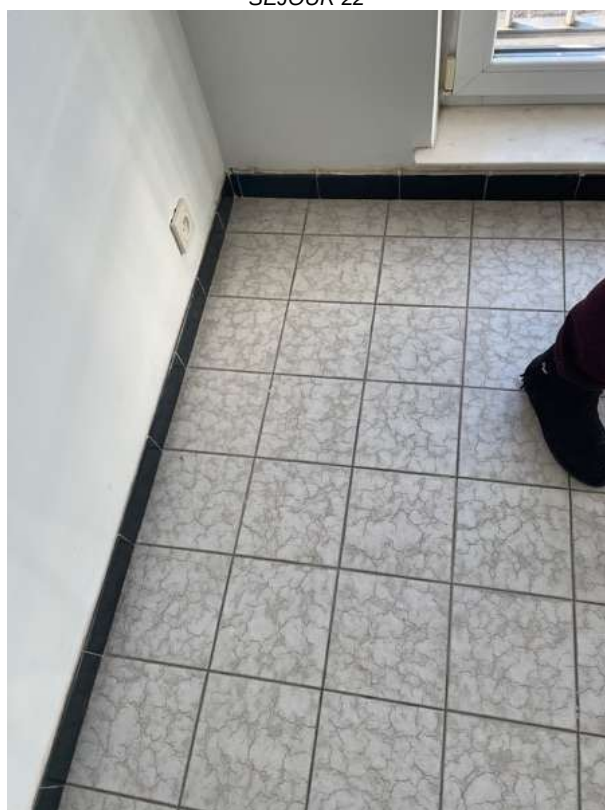
SEJOUR

Il est conforme à la généralité. Un point lumineux conforme à la généralité pour un point et pour l'autre, il s'agit de fils électriques.

Ils sont conformes à la généralité, mais comportent des traces noires sur tous les murs.

Une tringle à rideaux qui percute le châssis.

Une tablette en marbre correctement posée. Sur la gauche, des traces jaunâtres qui sont visibles au niveau du joint.

Tablette en marbre correctement posée. Un radiateur conforme à la généralité. Des traces d'impact sont visibles.

Une porte conforme à la généralité. Des traces de peinture à  $\pm 1.20$  m.

Une autre porte dans les tons blancs avec des traces sur toute la face et des surplus de peinture qui sont visibles sur le chambranle et l'ébrasement.

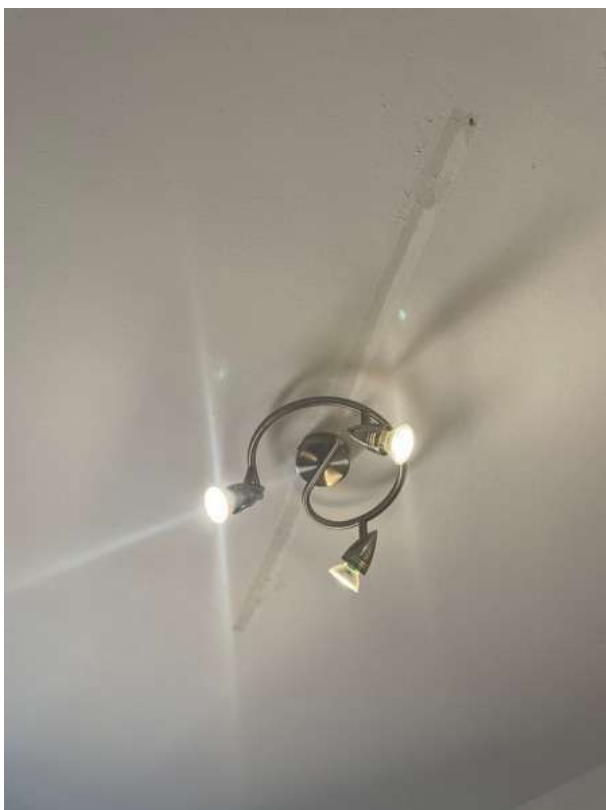
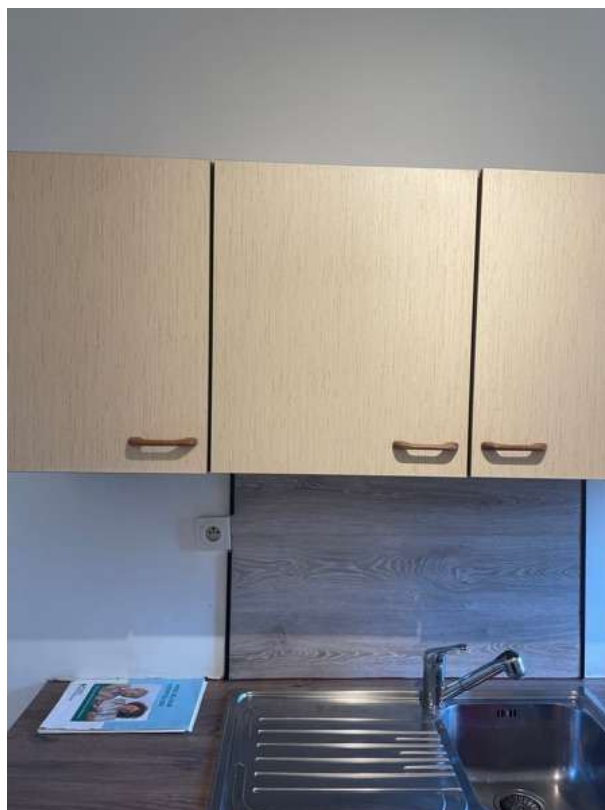
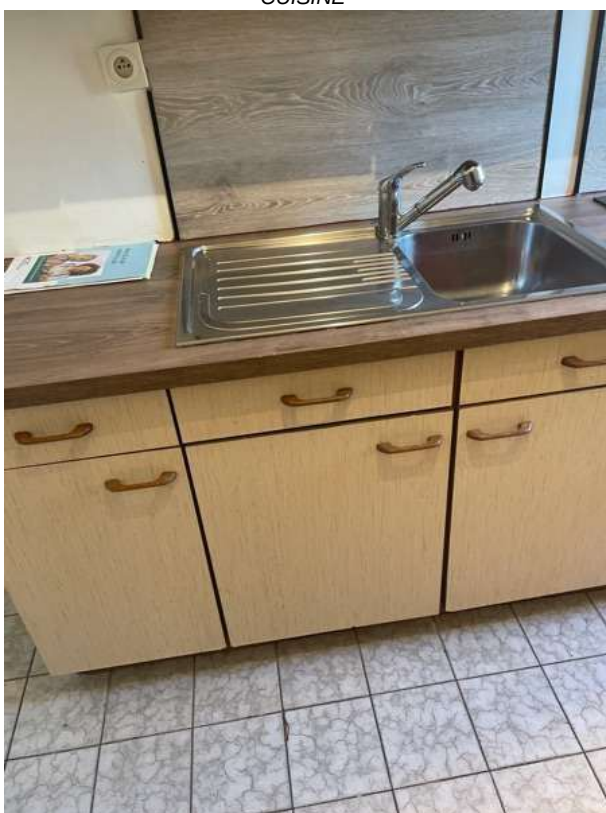
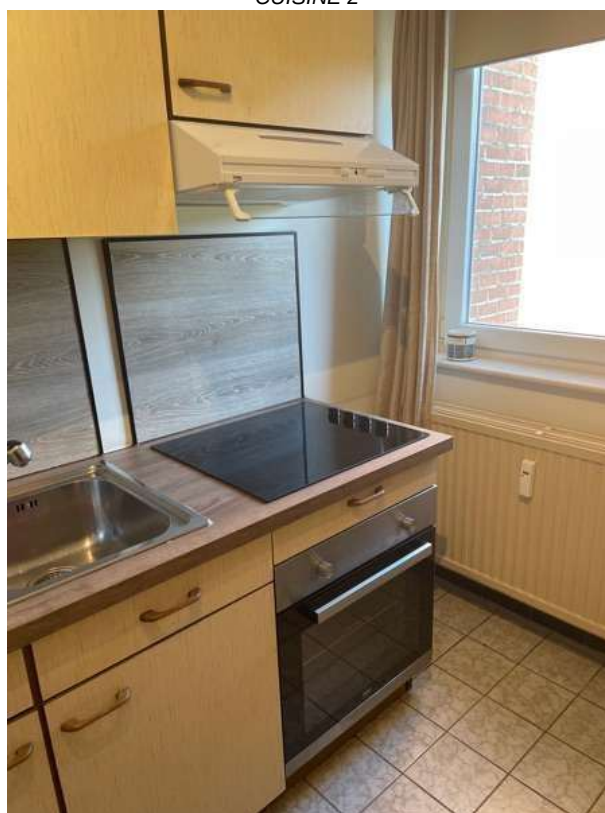
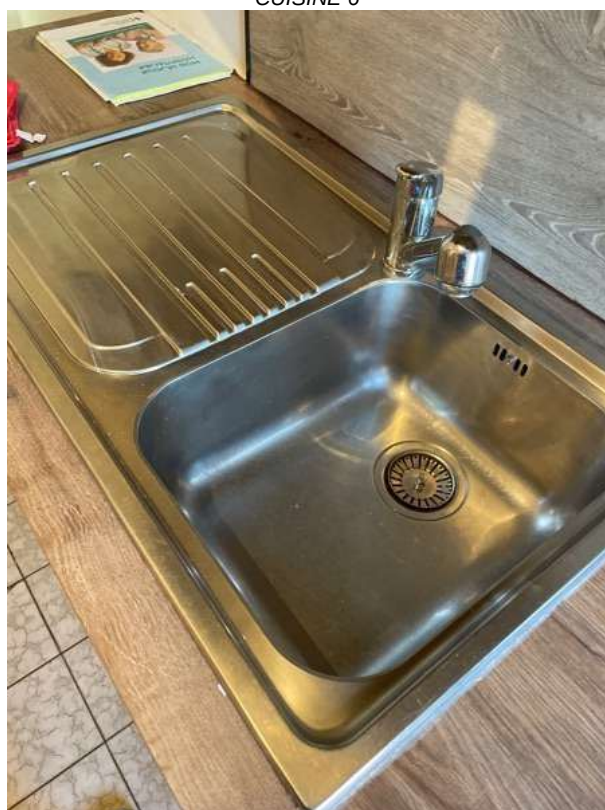
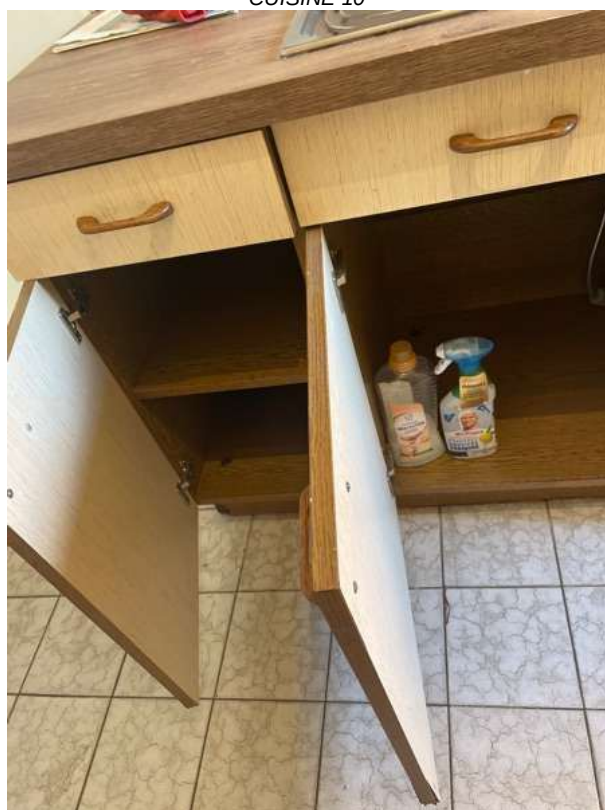
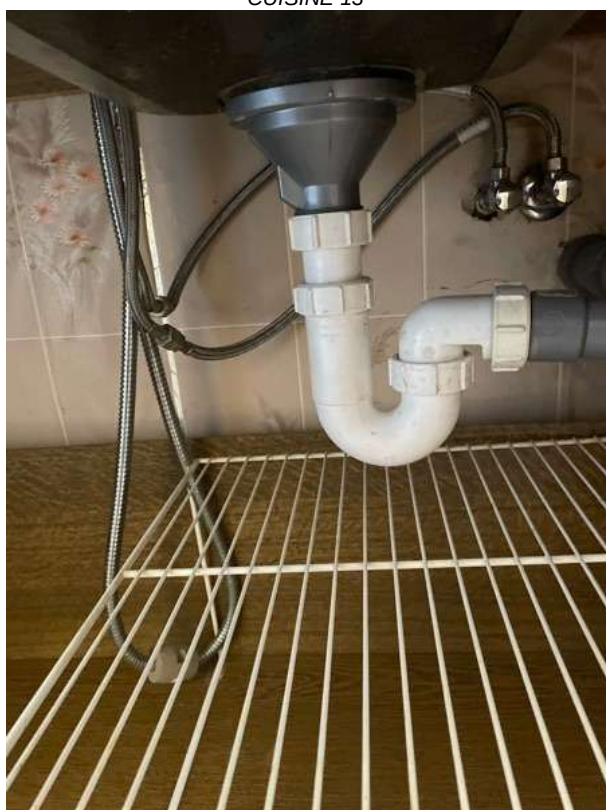
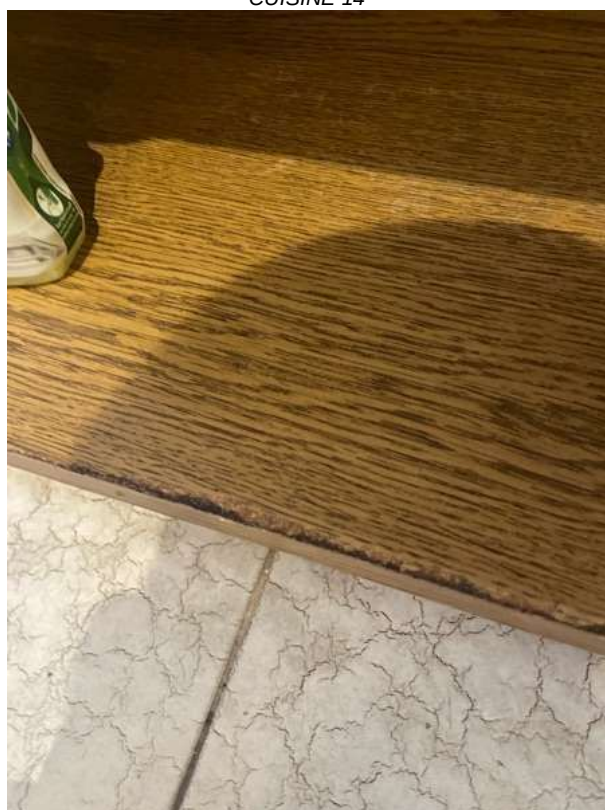
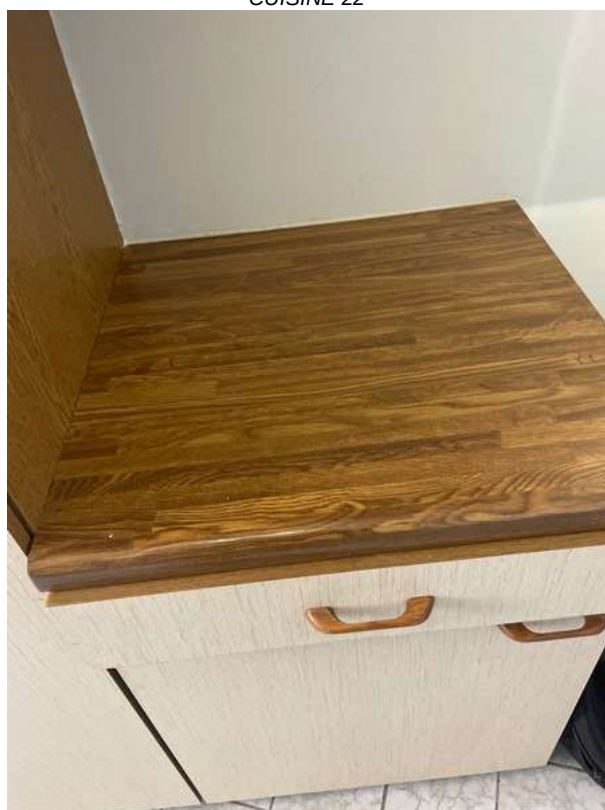
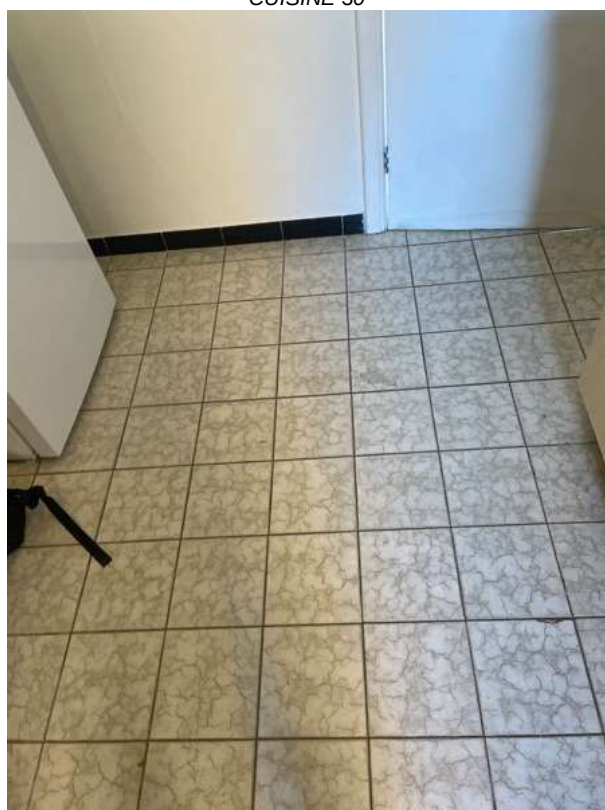
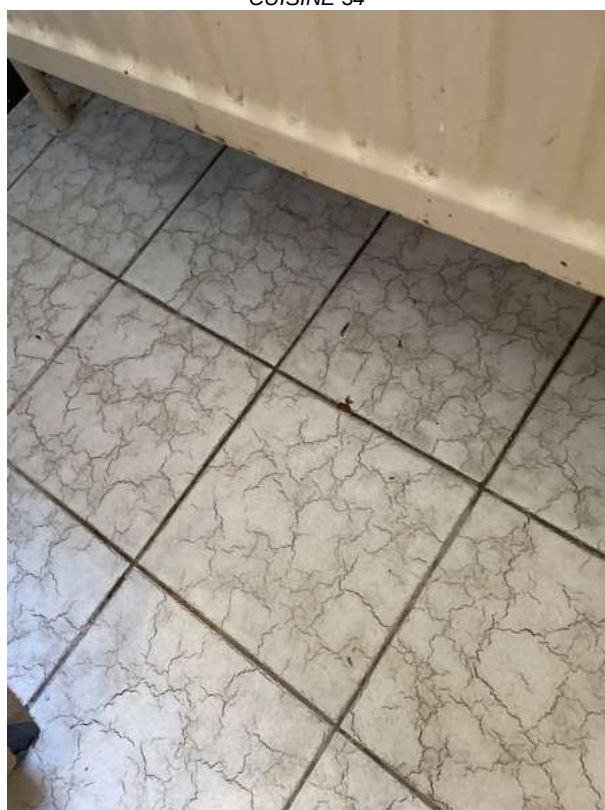
CUISINE

Il est conforme à la généralité. Un point lumineux conforme à la généralité. Une trace de l'installation d'un ancien néon.

Ils sont conformes à la généralité avec des traces noires importantes sur tous les murs.

Sur la gauche, un aéra empoussiéré. Une prise sans son clapet.

Une tablette conforme à la généralité. Les joints ont tendance à légèrement déchirer.

Un radiateur conforme à la généralité. Des traces d'impact sont visibles.

| MUR ARRIÈRE | <p>Une porte conforme à la généralité avec manquement de peinture.</p> <p>Des porte-manteaux dont le premier est correctement collé. Les autres ont été arrachés.</p> <p>Des traces importantes noires sur toute la longueur du mur.</p> |

Le REVÊTEMENT du sol est en : Sol conforme à la généralité. Des éclats sont visibles sur les carrelages. Voir les différentes photos.
