Etat des lieux entrant

1G
rue mignolet 19
6000 CHARLEROI

Etat des lieux entrant
50493-edle

28-02-2024

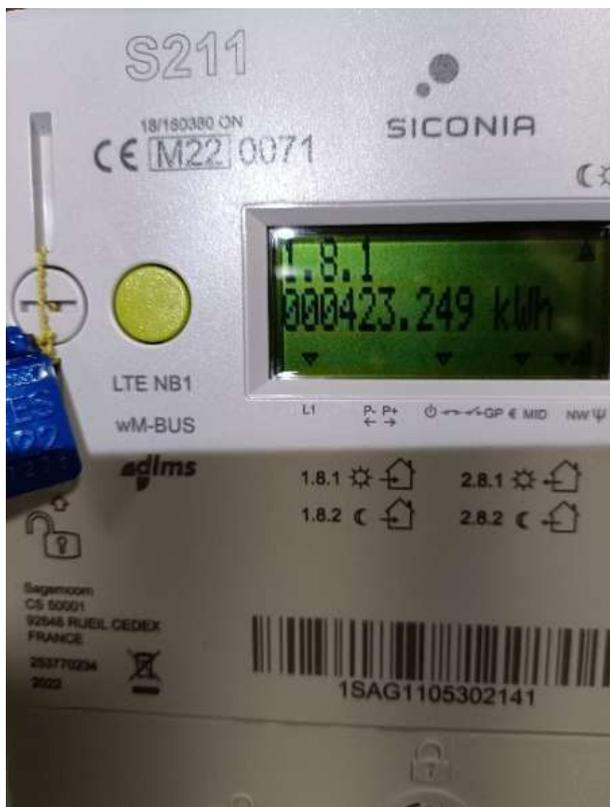
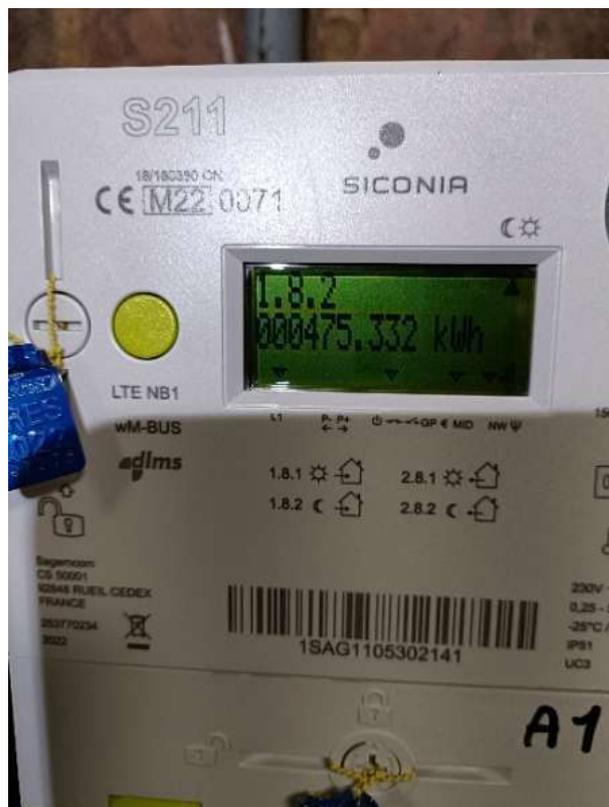
COMPTEURS / ÉLECTRICITÉ

Numéro de compteur	1SAG1105302141
Code EAN	541449020706460536
Index jour (en kWh)	000423,249
Index nuit (en kWh)	000475,332

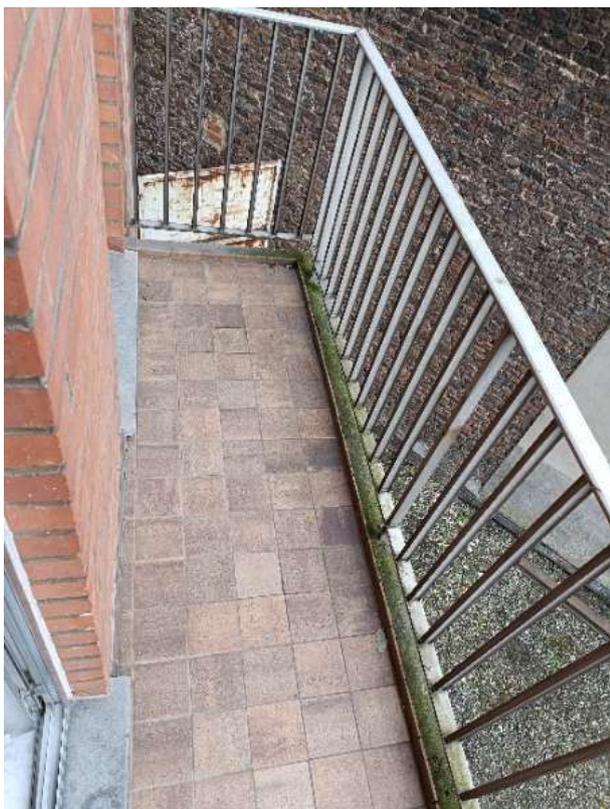
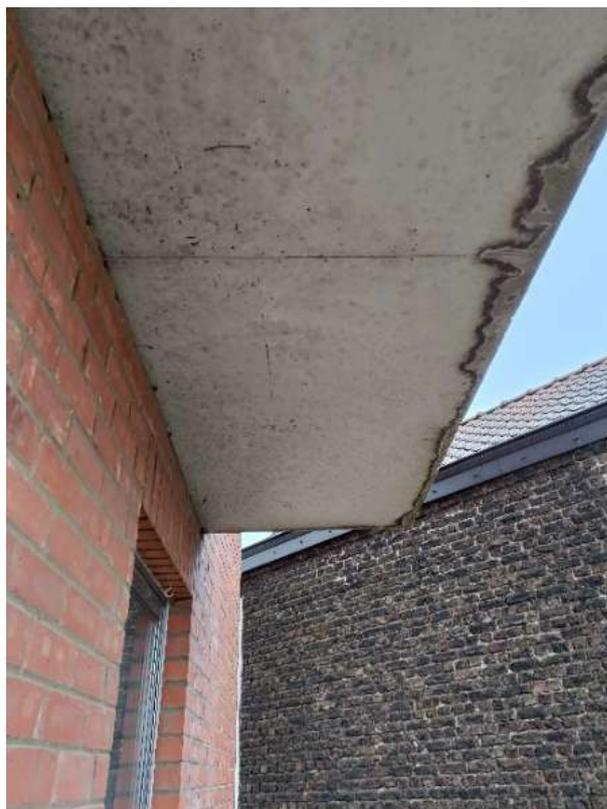
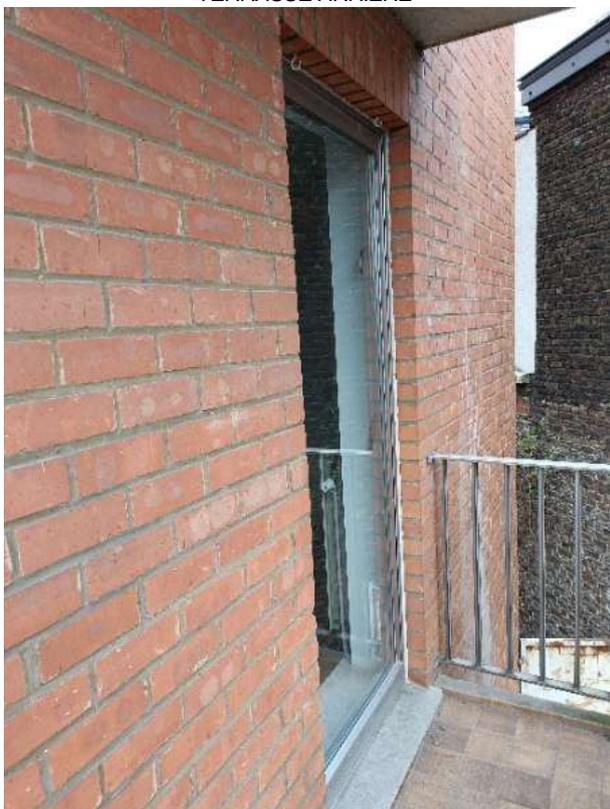
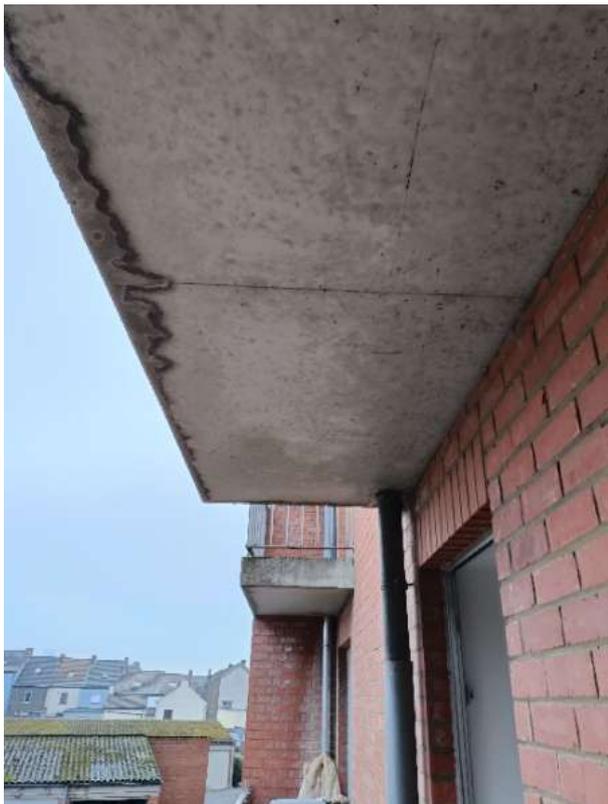
TERRASSE ARRIÈRE

En avant-plan, un garde-corps en aluminium. Celui-ci est fortement marqué par des traces de corrosion et d'intempéries. Il est légèrement plié sur le côté droit. Il repose sur un petit muret de 10 cm de haut, marqué par des traces verdâtres.

En partie droite, une crépine pour évacuation des eaux usées. Celle-ci est fortement marquée de corrosion, elle est propre.
