**Etat des lieux entrant**

B4  
RUE AIMÉ MIGNOLET 19  
6061 CHARLEROI

30-05-2023

**RUE AIMÉ MIGNOLET 19 - B4 - 6061 CHARLEROI - BE**

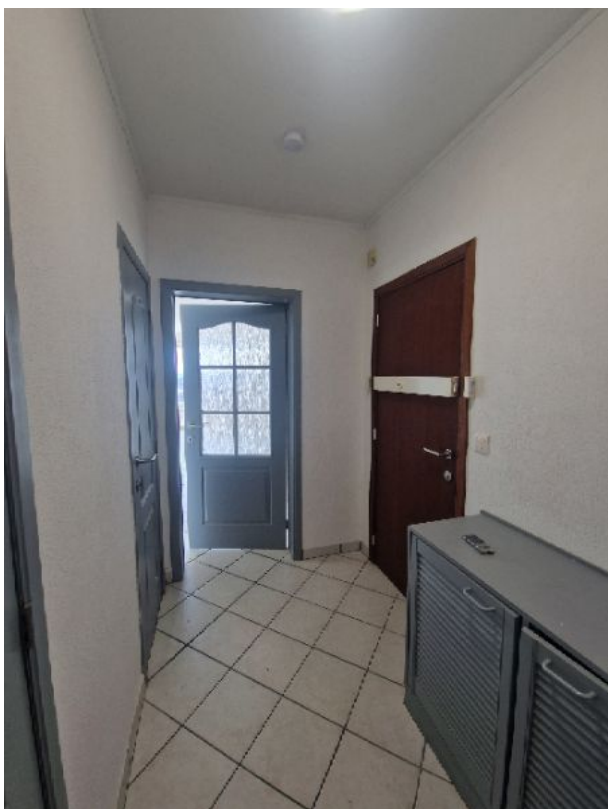
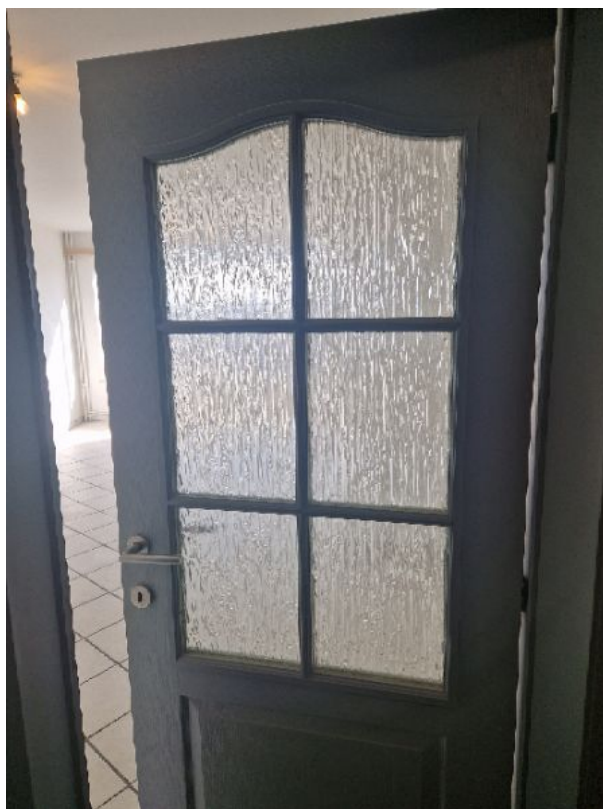
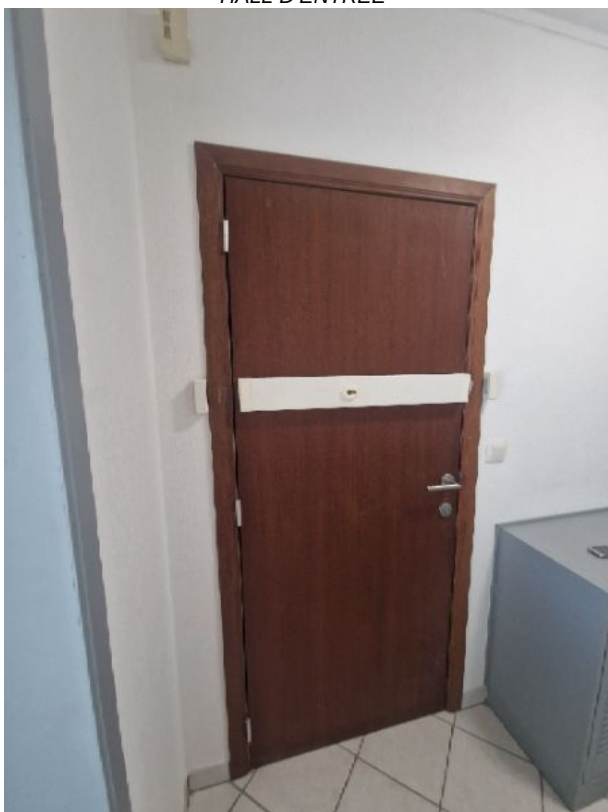
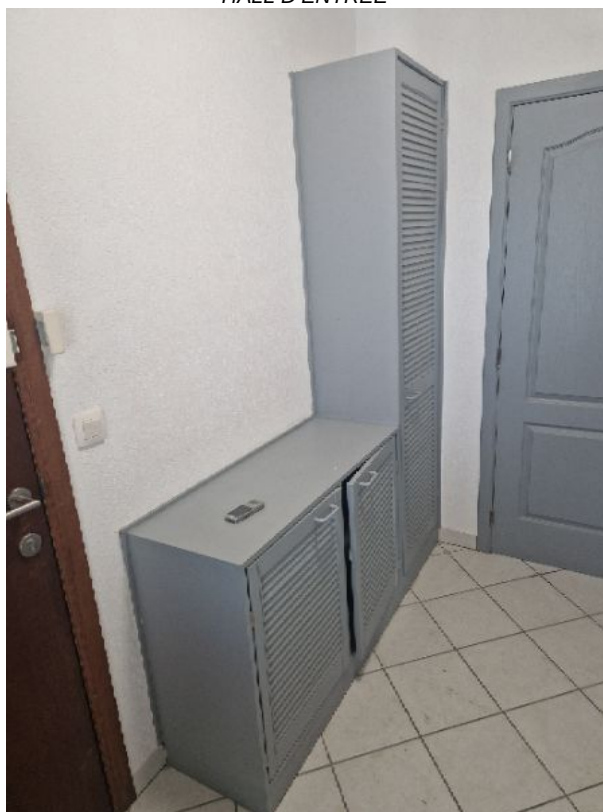
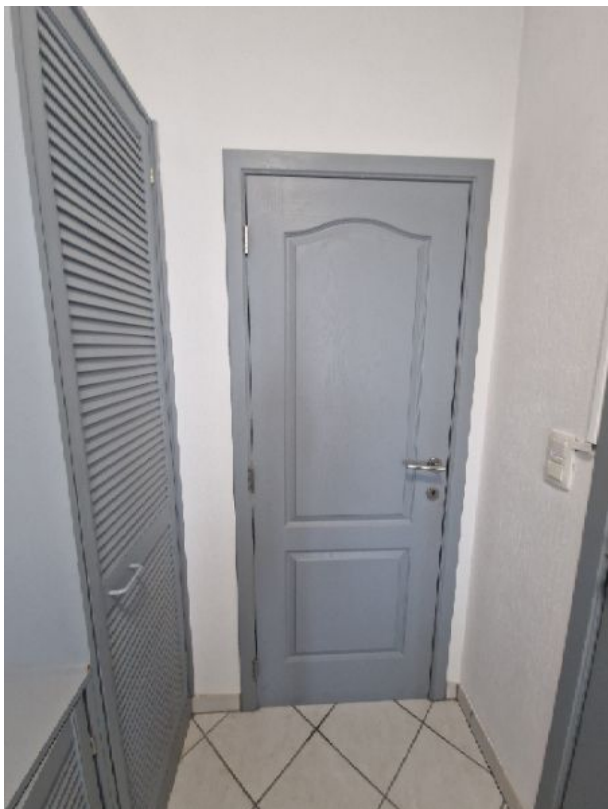
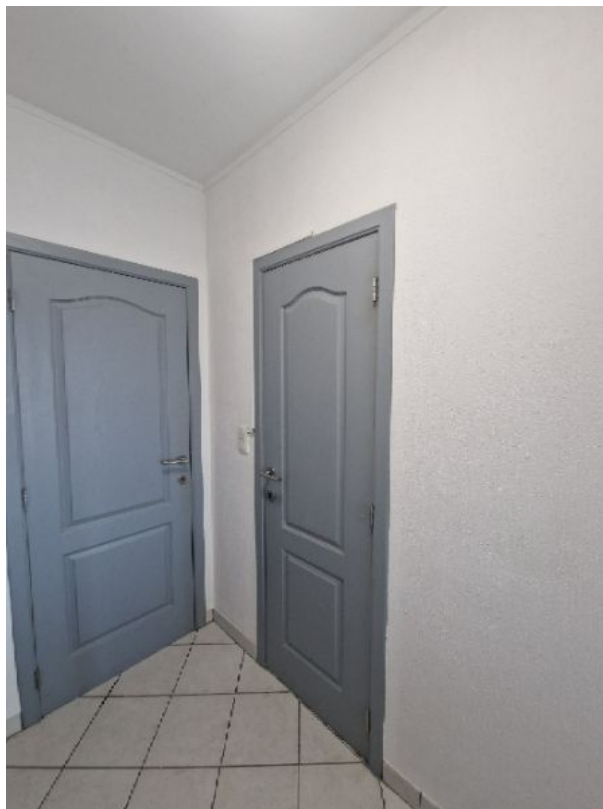
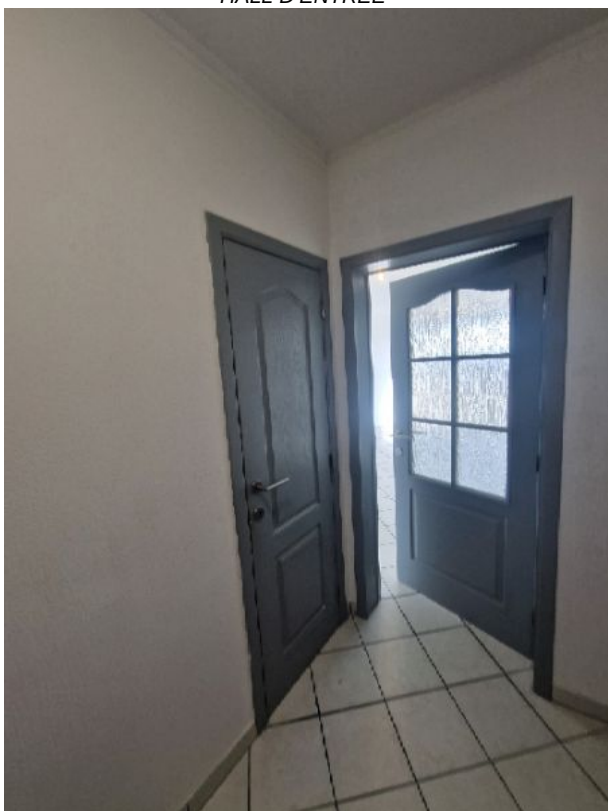
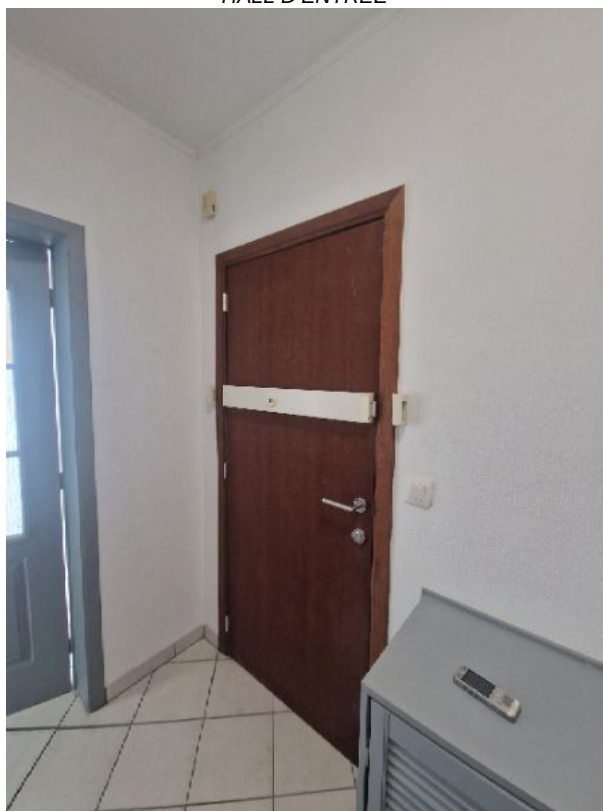
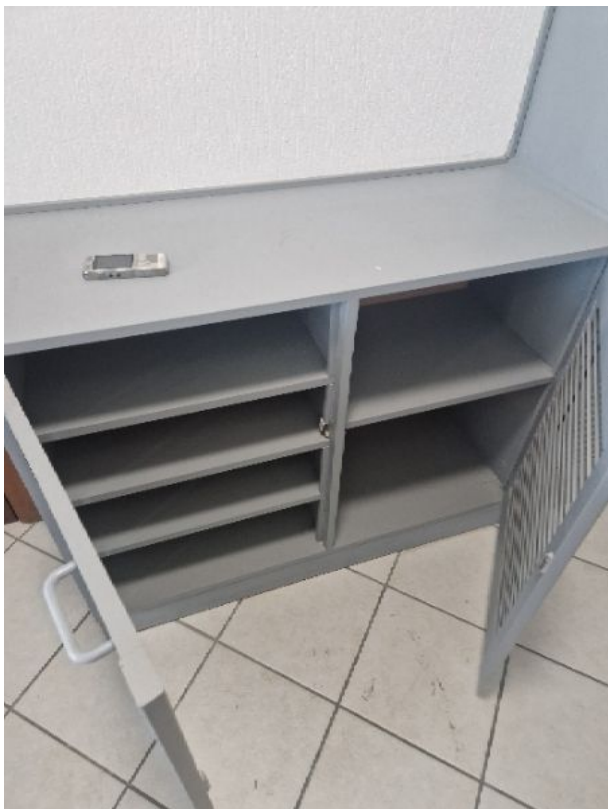
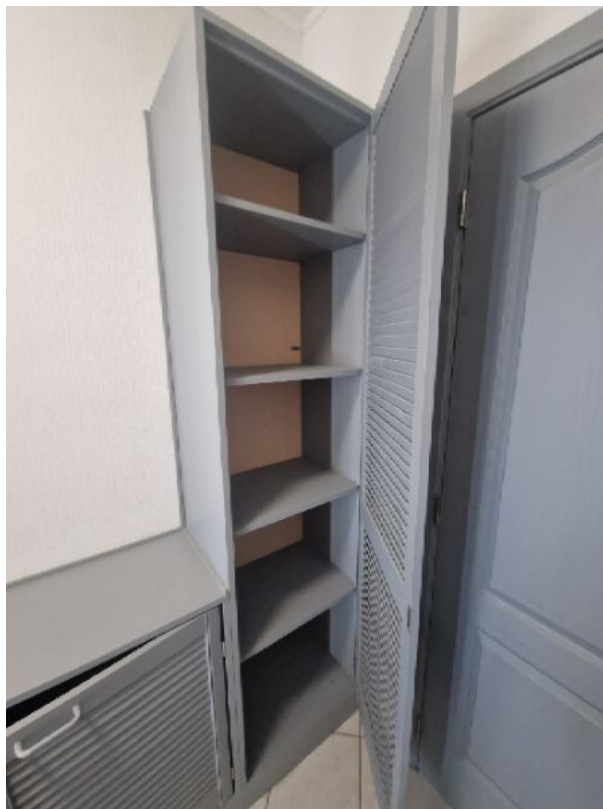
HALL D'ENTRÉE

Devant la porte de la salle de bains, des anciennes traces d'humidité en forme d'étoile dans les tons bruns d'une longueur d'environ 50 x 50 cm.

| MUR AVANT | <p>Sur la gauche, un double interrupteur à bascule de marque NIKO dans les tons blancs, particulièrement sale avec un témoin LED bleu, allumé.</p> <p>Sur le pourtour de la porte, deux goulottes en PVC dans les tons blancs, présentant quelques défauts au niveau des raccords et entre profilé qui est marqué par de nombreuses traces de coulée dans les tons blancs.</p> <p>Sur la droite, une porte donnant vers la salle de bains, conforme à la généralité. Au niveau de la béquille, légères traces digitales dans les tons bruns.</p> <p>La feuille de porte est marquée sur une hauteur inférieure à 10 cm de traces blanchâtres.</p> <p>Sur l'ébrasement supérieur, un disjoint entre l'ébrasement et le chambranle non peint.</p> <p>Sur la droite, une porte donnant vers le W.C, elle est munie d'une clé. Au niveau de la béquille, présence de nombreuses traces digitales sur une hauteur d'environ 80 cm.</p> <p>Sur une hauteur inférieure à 40 cm, de légères traces dans les tons noirs et blancs. Une griffe dans les tons bruns sur le côté gauche d'environ 30 cm du sol.</p> <p>Le chambranle supérieur est marqué par des traces de peinture dans les tons blancs. Sur le pourtour du chambranle, au niveau du profil mouluré, des traces brunâtres et rugueuses.</p> <p>Sur le chambranle, sur une hauteur inférieure à 20 cm, des traces dans les tons bruns.</p> |
| MUR DROIT | <p>Une porte donnant vers le séjour, conforme à la généralité. Elle est munie de six vitrages intacts.</p> <p>Au niveau de la feuille de porte, un coup de taille millimétrique sur l'arête vive côté droit à une hauteur d'environ 60 cm.</p> <p>Sur le chambranle, côté gauche, deux trous de clou à hauteur d'environ de 1 m et une trace dans les tons noirs entre les deux trous.</p> <p>Sur l'ébrasement côté droit, de légères traces de frottement et deux coups de taille millimétrique sur une hauteur inférieure à 1 m.</p> <p>Sur le chambranle, côté droit à une hauteur d'environ 60 cm, deux trous, traces de clou et traces de frottement sur une hauteur inférieure à 1 m.</p> |

| MUR ARRIÈRE | <p>Au-dessus de la porte, un carillon en PVC dans les tons crème, marqué par des traces de peinture blanche.</p> <p>En contrebas, une porte en bois sous vernis. Sur le pourtour de la porte, des traces blanchâtres.</p> <p>Sur une hauteur inférieure à 30 cm ainsi que sur le bord droit, sur toute la hauteur, présence des traces d'usure et de griffe concentriques et importantes.</p> <p>La porte est également marquée par des traces de griffe sur une hauteur inférieure à 1.20 m. cette porte semble avoir été marquée par un animal.</p> <p>La feuille de porte est munie d'un système de loquet dans les tons crème avec un cylindre dans les tons dorés, fonctionnel.</p> <p>Sur la droite, un interrupteur à bascule conforme à la généralité.</p> <p>Un ensemble de placards en bois sous peinture dans les tons gris, comprenant trois portes avec des tirants assortis.</p> <p>L'ensemble est fonctionnel. L'ensemble, à l'intérieur, est peint dans les tons gris. À l'extrême gauche, trois étagères. En partie centrale, une seule étagère. Au-dessus de l'étagère centrale, côté gauche, un élément qui est légèrement décollé. À l'extrême droite, une colonne avec quatre étagères.</p> <p>Au-dessus le meuble avec deux portillons, de légères traces dans les tons bruns ainsi que des nuances de couleur au niveau de la patine, légèrement empoussiéré.</p> |
| MUR GAUCHE | <p>Une porte donnant vers la chambre, conforme à la généralité. Sur le pourtour de la feuille de porte, plusieurs traces digitales dans les tons bruns sur une hauteur inférieure 1.40 m.</p> <p>Sur le chambranle supérieur ainsi que sur la feuille de porte supérieure, des traces dans les tons blancs ressemblant à des impacts de taille millimétrique.</p> <p>La feuille de porte est marquée par des traces de frottement dans les tons noirs sur une hauteur inférieure à 20 cm.</p> <p>Sur le pourtour du chambranle, au niveau de la moulure, celui-ci est rugueux et légèrement brunâtre.</p> |
| SOL | <p>Plinthes</p> <p>Elles sont conformes à la généralité.</p> <p>Sol</p> <p>Il est conforme à la généralité, marqué par quelques traces dans les tons bruns, principalement situées devant les placards et devant la porte de W.C.</p> |

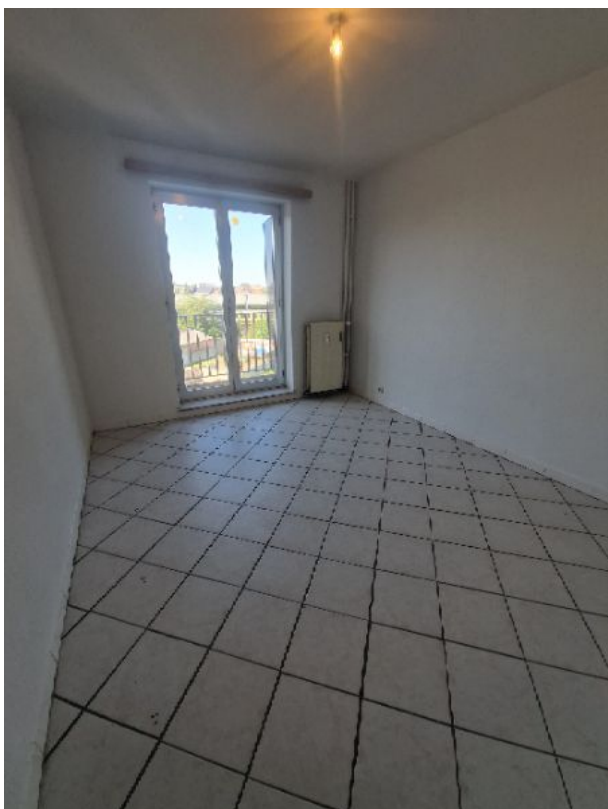
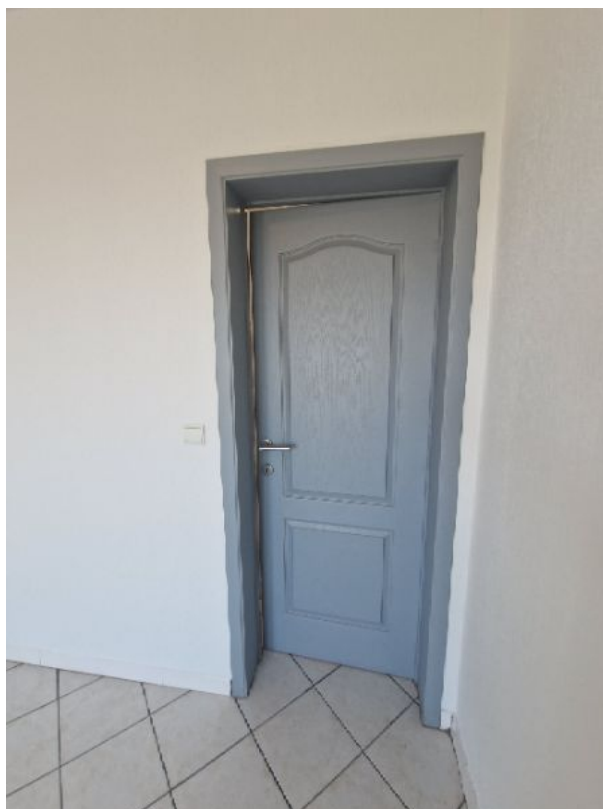
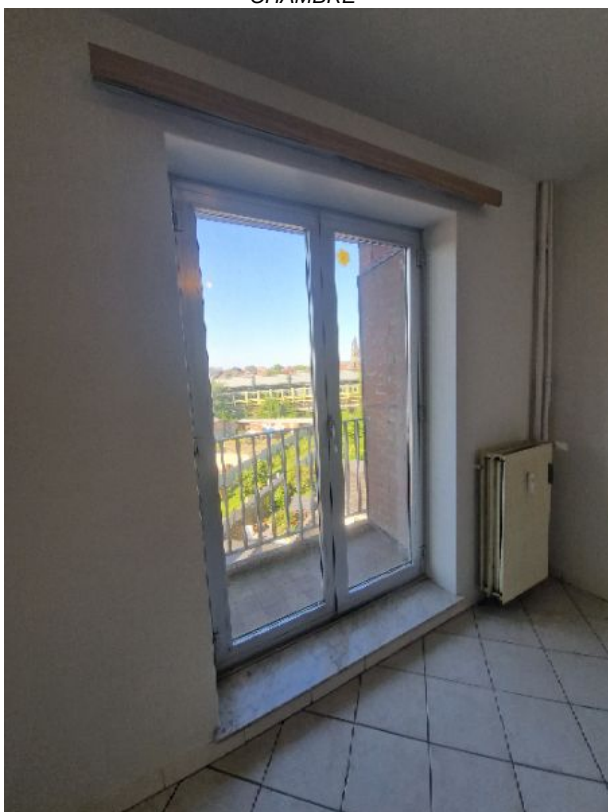
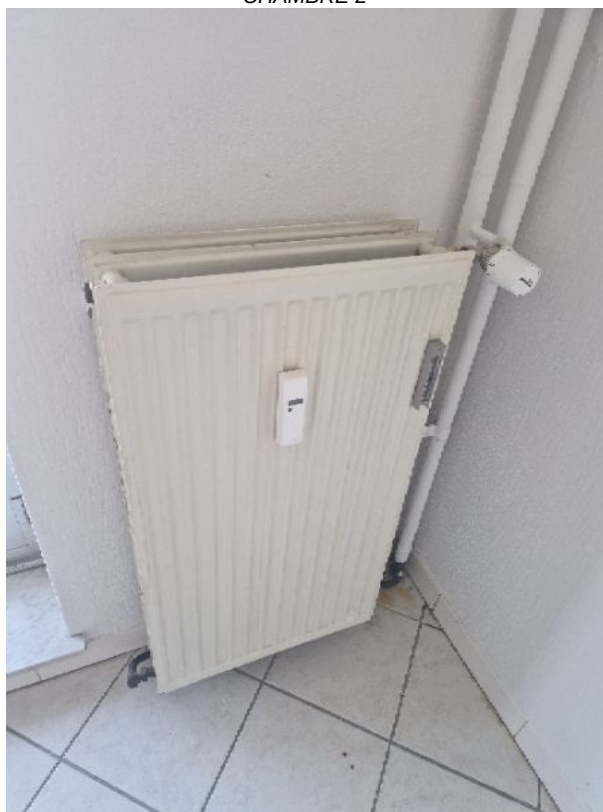
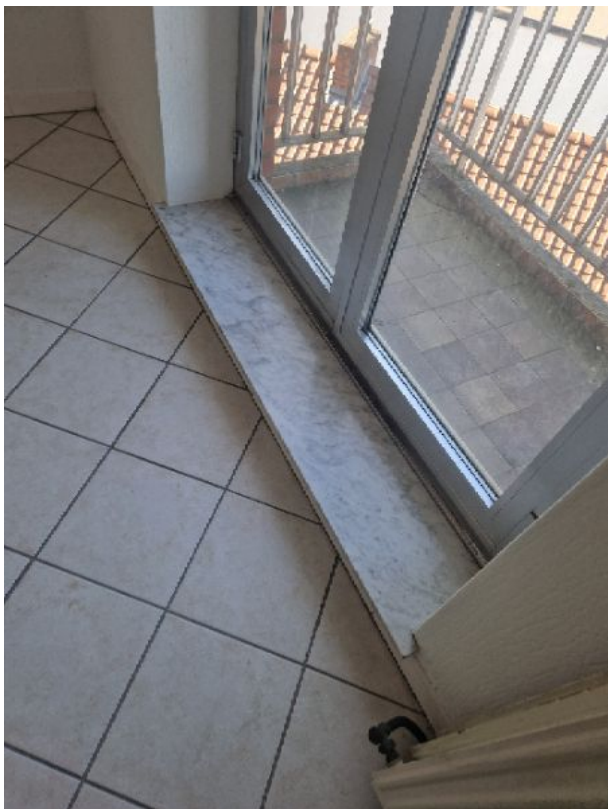
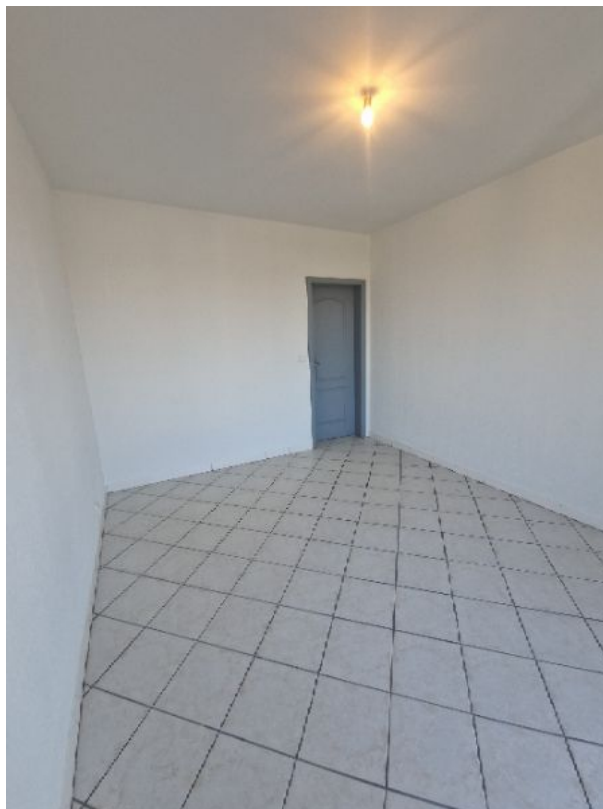
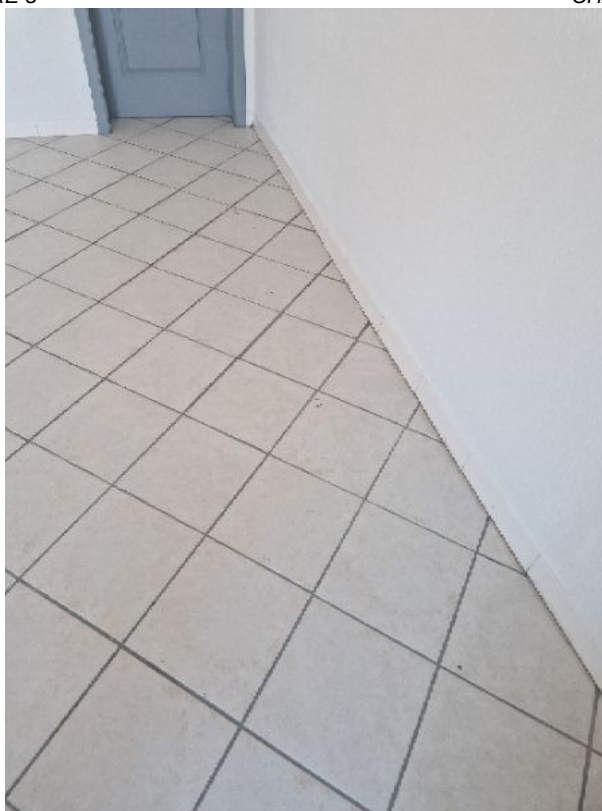
CHAMBRE

Des fils d'une longueur d'environ 3 cm. Autour de ce point lumineux, trois anciennes traces de crochet peintes dans les tons blancs.

En partie basse, de nombreuses traces grisâtres et de condensation au niveau du rail.

La tablette est marquée par de nombreux impacts de taille millimétrique et traces de peinture dans les tons blancs.

À droite, un radiateur conforme à la généralité. Sur le bord, côté gauche, au niveau des arêtes vives, des traces de rouille en partie centrale sur la majorité de la hauteur.

Sur les coins ainsi que sur les arêtes, une vingtaine d'impacts de taille millimétrique.

À droite, une porte donnant vers le hall d'entrée. La porte est conforme à la généralité. Le chambranle et l'ébrasement ainsi que la feuille de porte sont marqués par quelques traces de frottement dans les tons noirs sur une hauteur inférieure à 50 cm.

Le chambranle supérieur, côté gauche, est marqué par une griffe et un impact de taille millimétrique.

Contre le mur de gauche et droite, présence de trous de cheville, une vingtaine.

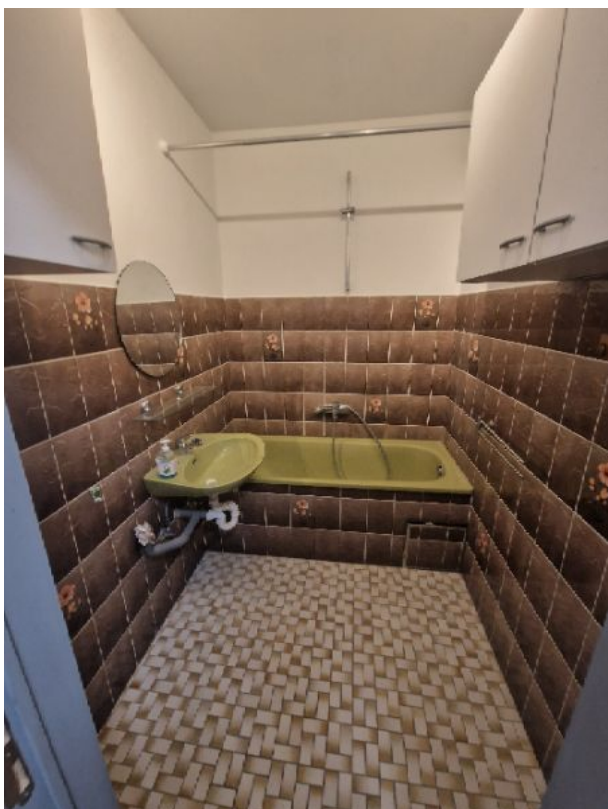
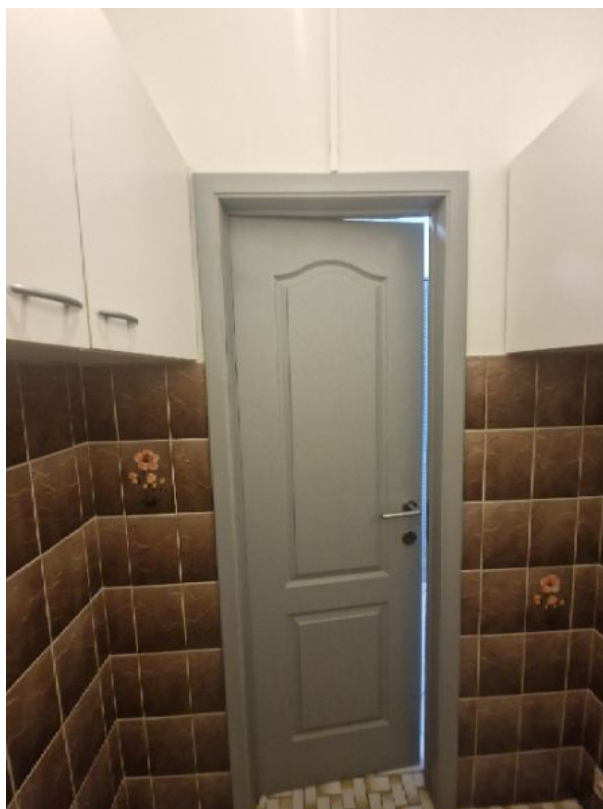
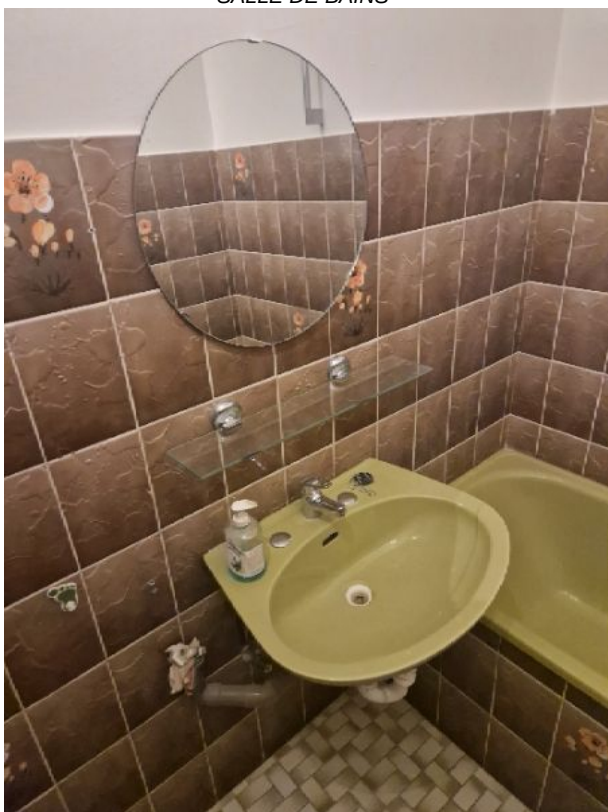
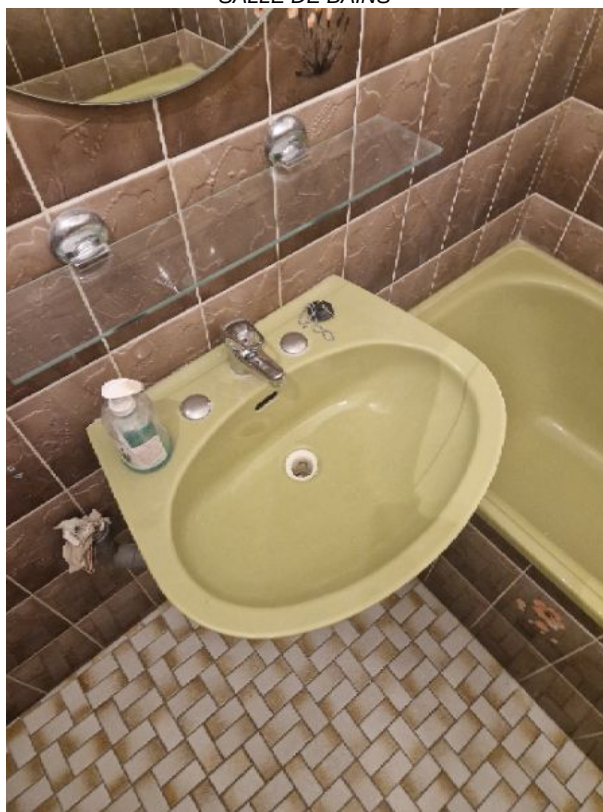
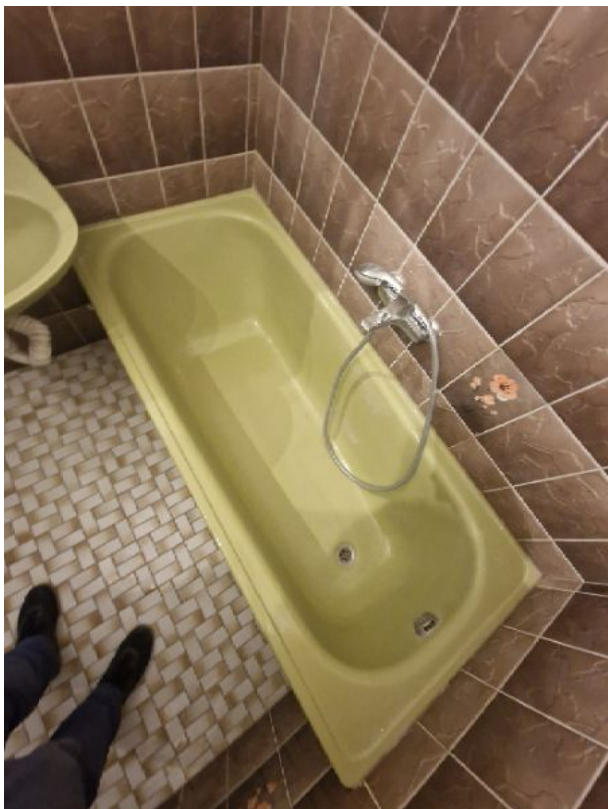
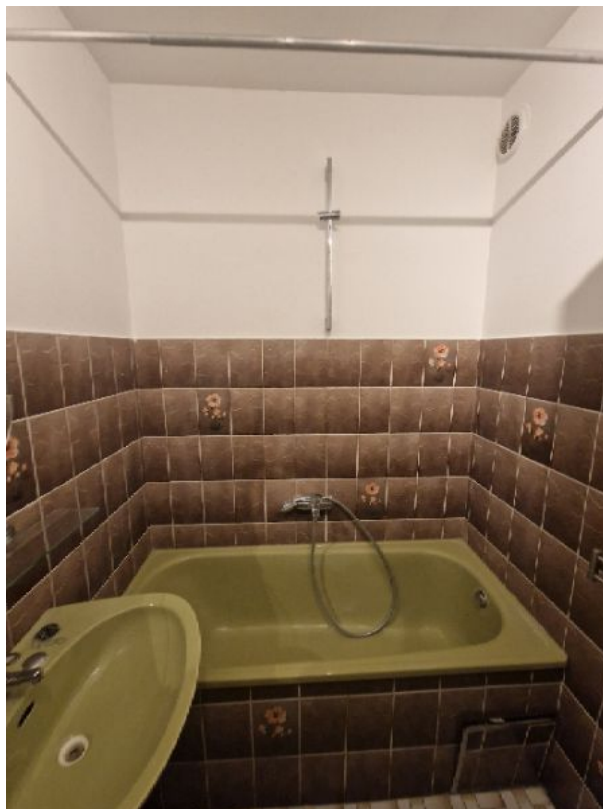
SALLE DE BAINS

| MUR AVANT | <p>Au niveau de la partie peinte, présence de traces de réparation peintes dans les tons blancs. Certaines zones s'effritent légèrement.</p> <p>En contrebas, une baignoire assortie au lavabo dans les tons verts. Celle-ci est marquée par des traces blanchâtres. Dans le fond de la baignoire, une trace de coulée dans les tons bruns, partiellement effacée.</p> <p>La baignoire est munie d'une crépine en métal et d'un trop-plein en métal, légèrement blanchi. Un bouchon en caoutchouc avec une chainette qui n'est pas correctement fixée.</p> <p>Sur le pourtour de la baignoire, un joint de silicone marqué par le temps, mais correctement posé. Le mitigeur en métal chromé de marque GROHE est marqué par des traces de calcaire et traces de peinture blanche. Il est relié à un pommeau de douche de type multijet dans les tons chromés de marque HANS GROHE, propre, en dehors de la poussière.</p> <p>L'ensemble est relié par un cordon dans les tons gris d'une longueur d'environ 1.50 m.</p> |
| MUR ARRIÈRE | <p>Une porte conforme à la généralité, elle n'est pas munie de clé.</p> <p>Le chambranle et l'ébrasement côté gauche sont légèrement gonflés au niveau du sol sur une hauteur inférieure à 5 cm.</p> <p>Au niveau de l'ébrasement supérieur et l'ébrasement côté gauche, un léger disjoint, non peint.</p> <p>La jupe de la baignoire est assortie au mur. Sur le côté droit, une trappe de visite est décalée du mur qui n'est pas correctement fixée.</p> |

Contre le plafond, une trace de réparation. D'anciennes traces d'humidité peintes dans les tons blancs.

Sur la droite, au niveau de la faïence, trois trous de cheville dont deux sur la faïence.

Un miroir de forme circulaire sans cadre, marqué par quelques traces d'oxydation sur le pourtour.

Au niveau du raccord entre le mitigeur et la vasque, présence de traces de calcaire dans les tons blancs.

En contrebas, un siphon en attente et trois robinets équerres fonctionnels. Le siphon est particulièrement grisâtre et sale.

Il est carrelé avec un carrelage dans les tons blancs et bruns.  
Devant la porte, quelques éclats de taille millimétrique, au moins quatre.

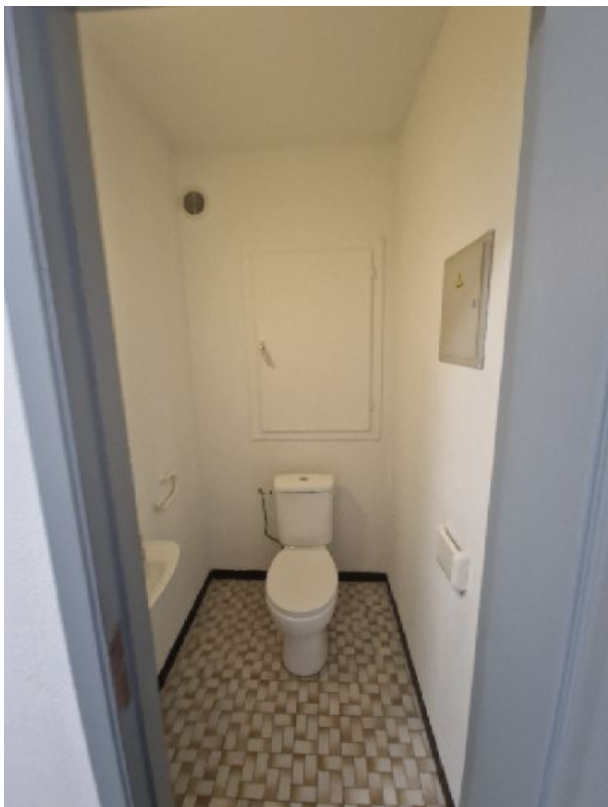
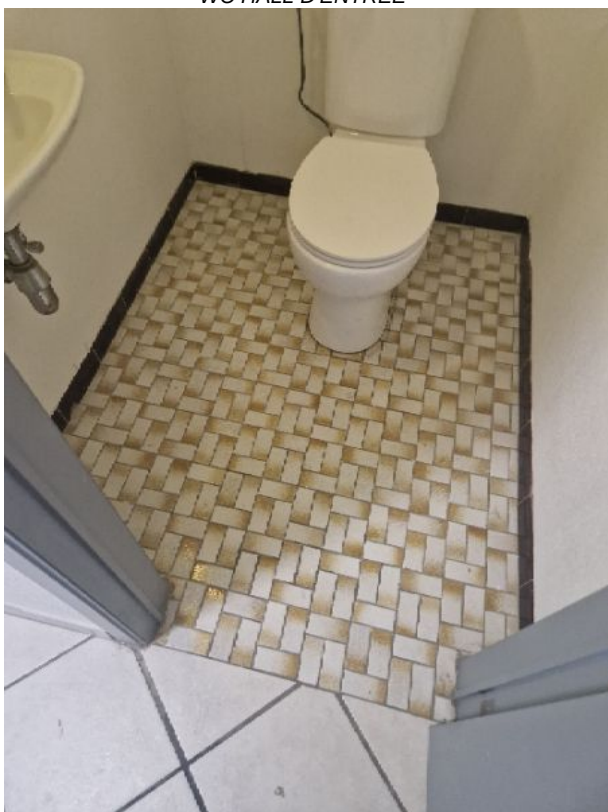
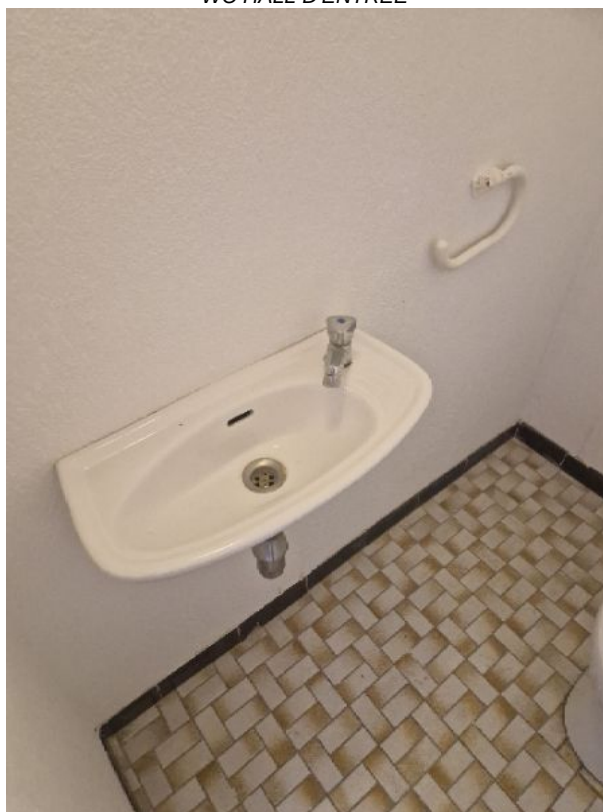
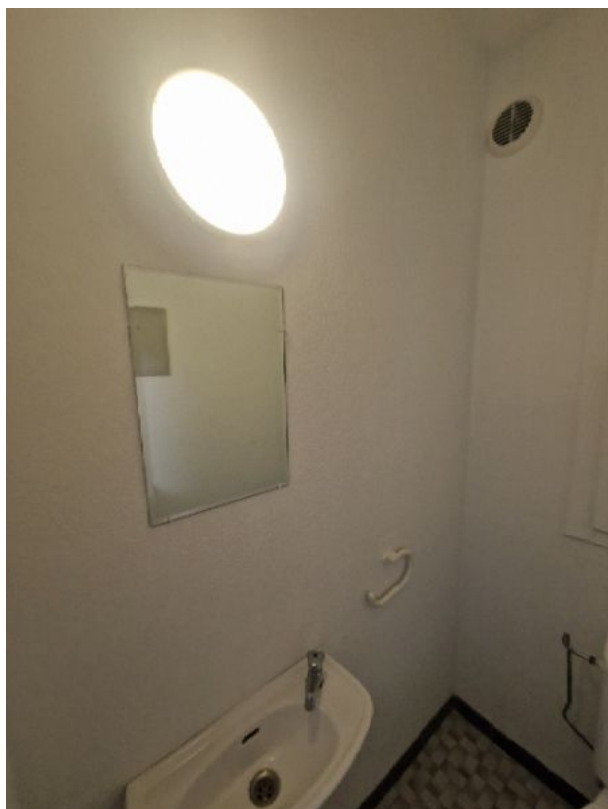
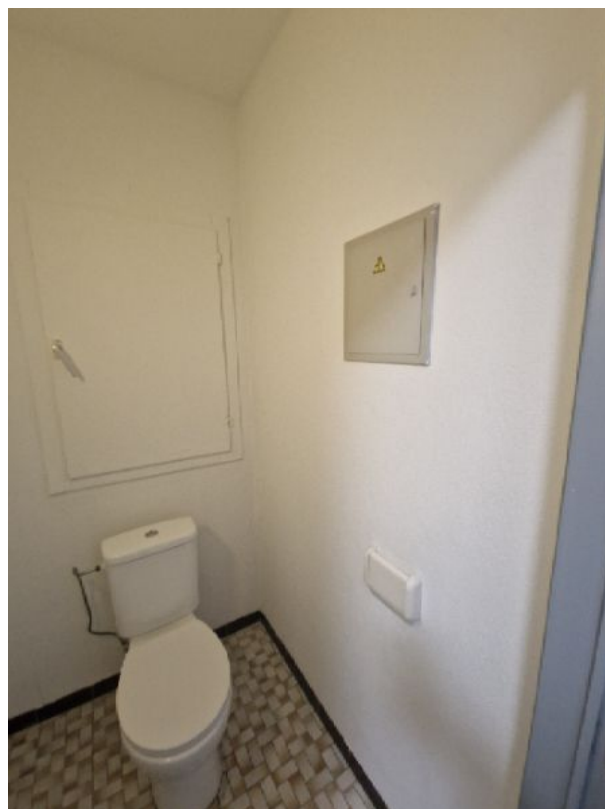
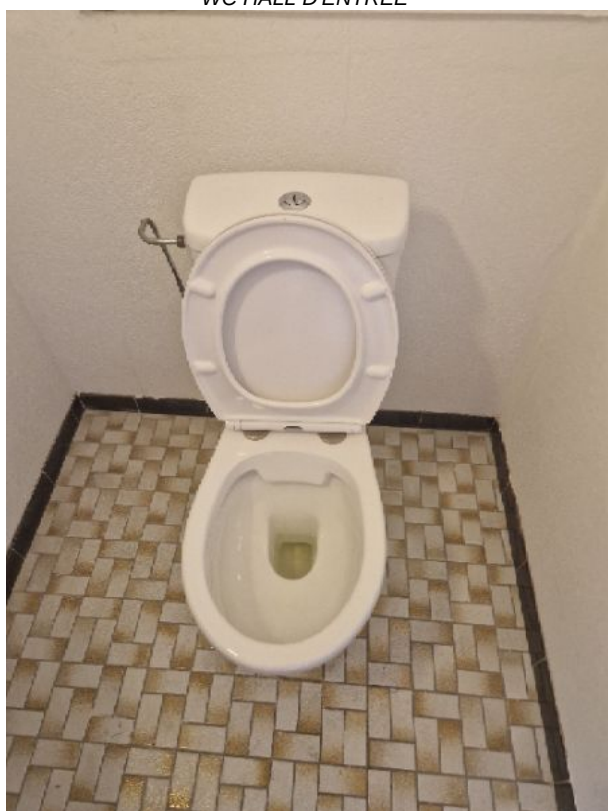
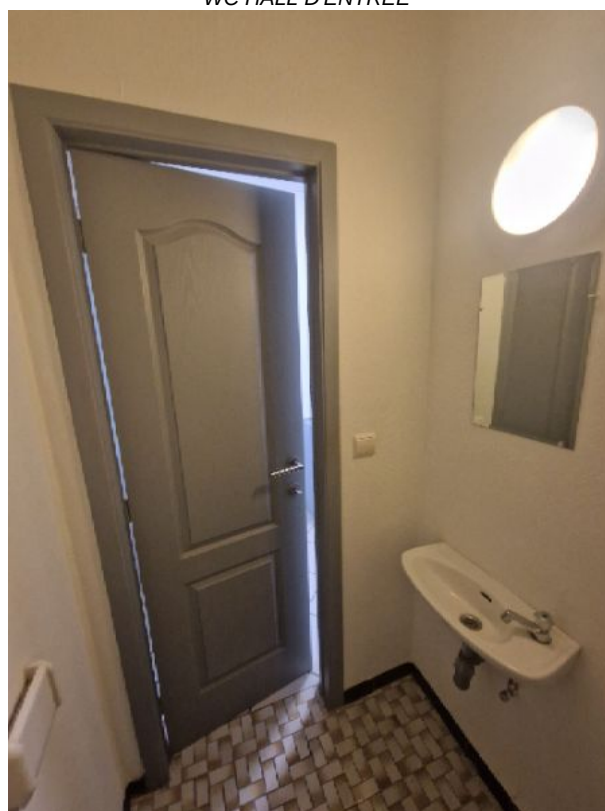
WC HALL D'ENTRÉE

En contrebas, un portillon ouvrant sur les compteurs de passage. Le papier-peint sur le portillon en partie inférieure a tendance à se décoller et former des bulles.

Même remarque au niveau du chambranle inférieur et le chambranle supérieur.

Au niveau de ce portillon, présence d'une légère fissure au niveau du papier-peint sur raccord. En dessous de ce portillon, une légère trace dans les tons bruns, sur le coin inférieur-gauche.

| MUR DROIT | <p>Un portillon en PVC dans les tons bruns, ouvrant sur le coffret électrique. Les charnières sont cassées ainsi qu'au niveau du loquet.</p> <p>En contrebas, présence d'un porte-papier W.C dans les tons crème, correctement fixé et marqué par des traces de poussière et des traces de peinture dans les tons blancs.</p> |
| MUR ARRIÈRE | <p>Sur la gauche, une porte donnant vers le hall qui est conforme à la généralité. Sur la feuille de porte, sur une hauteur inférieure à 30 cm, présence de traces dans les tons blancs ainsi qu'une trace de peinture et de frottement dans les tons noirs.</p> <p>Sur le côté gauche, sur le chambranle, une trace dans les tons noirs à environ 50 cm de haut.</p> <p>À droite, un interrupteur à bascule conforme à la généralité.</p> <p>À hauteur de l'interrupteur, plusieurs traces digitales sur le chambranle.</p> |
| MUR GAUCHE | <p>Un point lumineux sur un socle en métal dans les tons blancs avec un verre opalin particulièrement sale et empoussiéré. Celui-ci est marqué par de légers résidus de peinture dans les tons blancs avec un aspect grisâtre.</p> <p>En contrebas, un miroir en bon état, correctement fixé et propre.</p> <p>Un lave-main en porcelaine dans les tons blancs. La silicone entre le mur et la vague n'a pas été placé. Quelques résidus de peinture subsistent.</p> <p>La vasque est légèrement empoussiérée, mais en bon état. Un élément en métal est également sale.</p> <p>La vasque est munie d'un mitigeur en métal chromé avec un mousseur marqué par des traces d'usure avec une faible pression. Contre le mitigeur et la vasque, de légères traces dans les tons bruns.</p> <p>En contrebas, un robinet équerre fonctionnel, marqué par des traces de peinture blanches.</p> <p>Sur la droite, un porte-essuie partiellement cassé au niveau de l'appui, marqué par de nombreuses traces de peinture dans les tons blancs.</p> |
| DESCRIPTION | <p>Plinthes</p> <p>Elles sont en carrelage dans les tons blancs, marquées par des traces de peinture dans les tons blancs.</p> <p>Sous le lave-main, une perte de matière au niveau de la plinthe de taille centimétrique.</p> <p>Sol</p> <p>Il est assorti à la salle de bains, marqué par de nombreuses traces dans les tons gris.</p> |

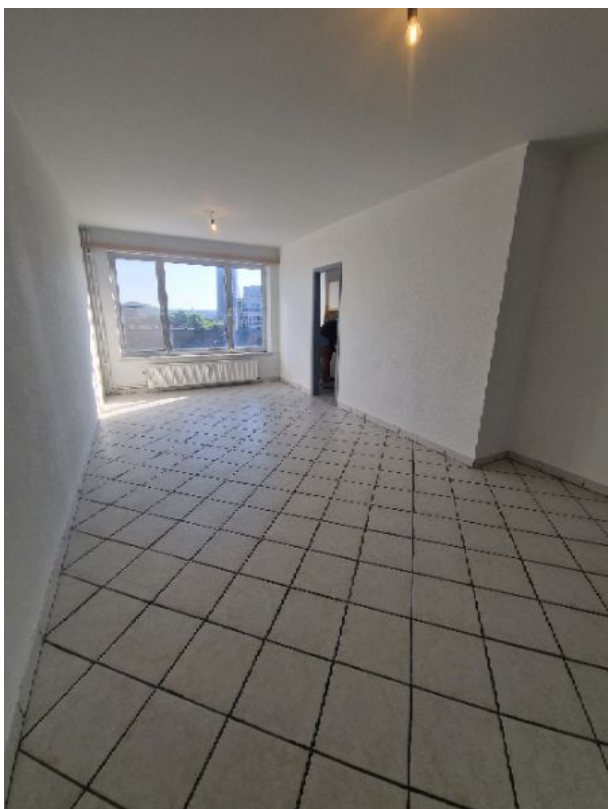
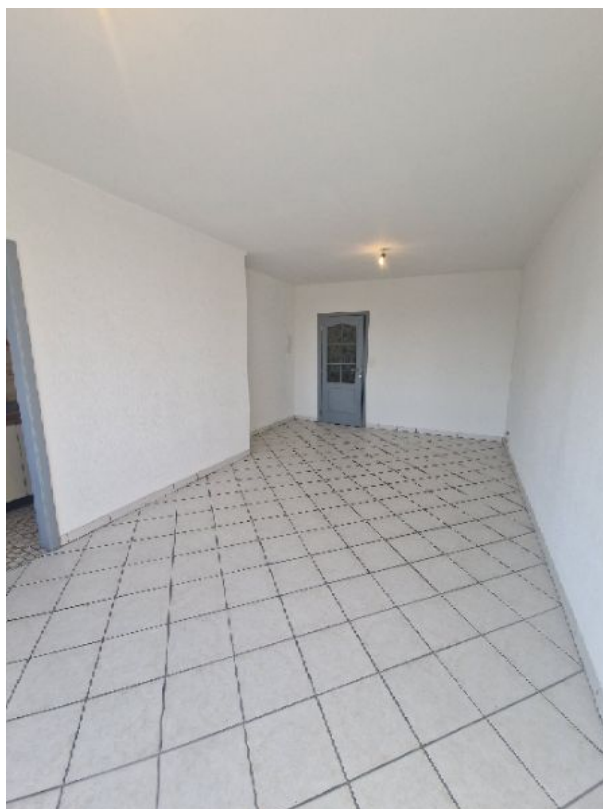
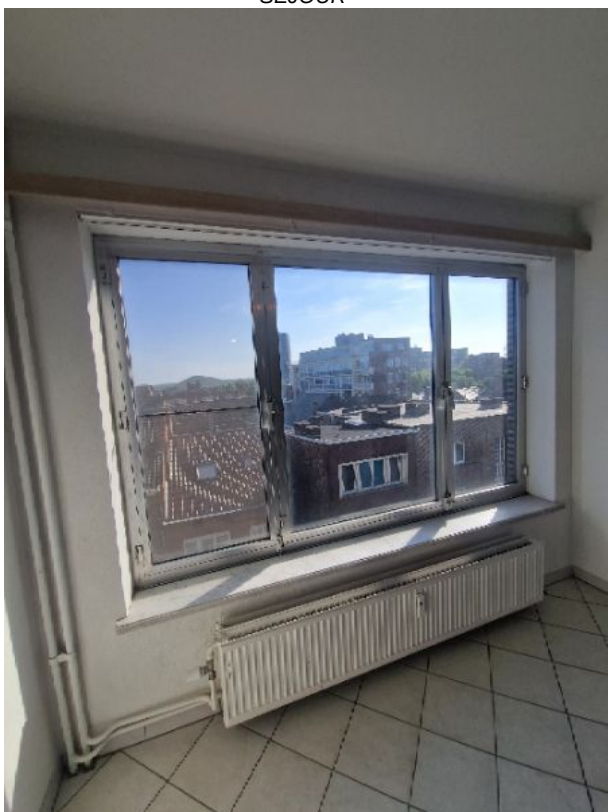
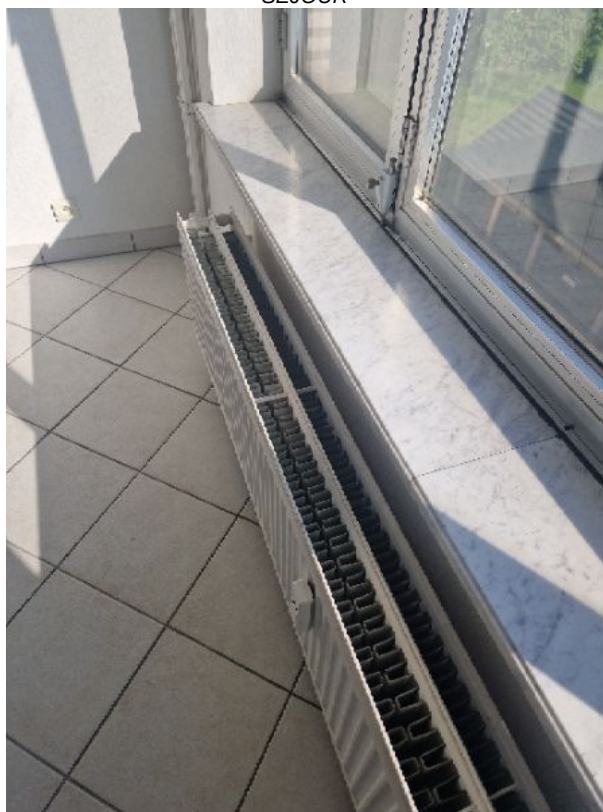
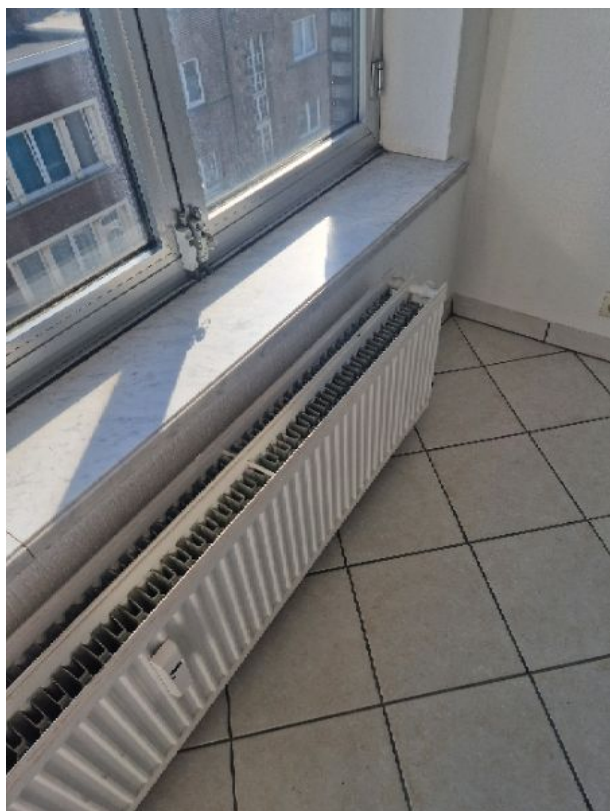
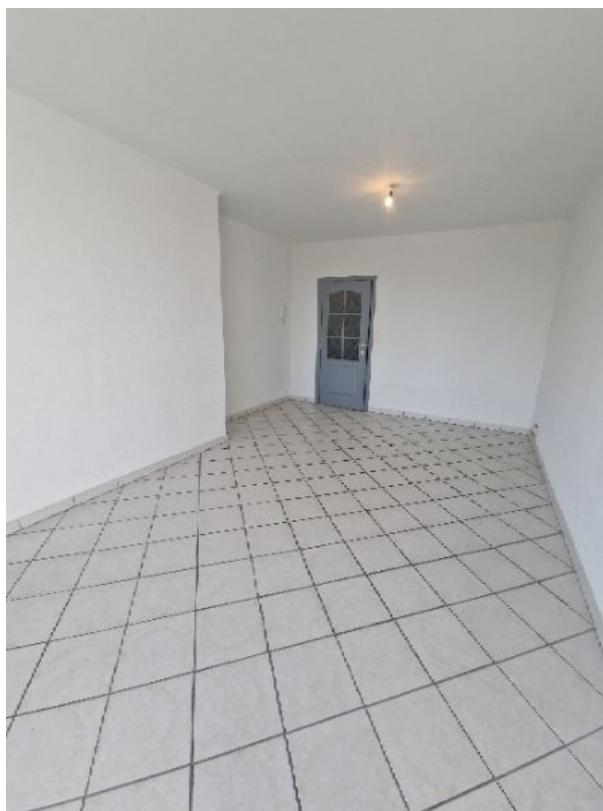
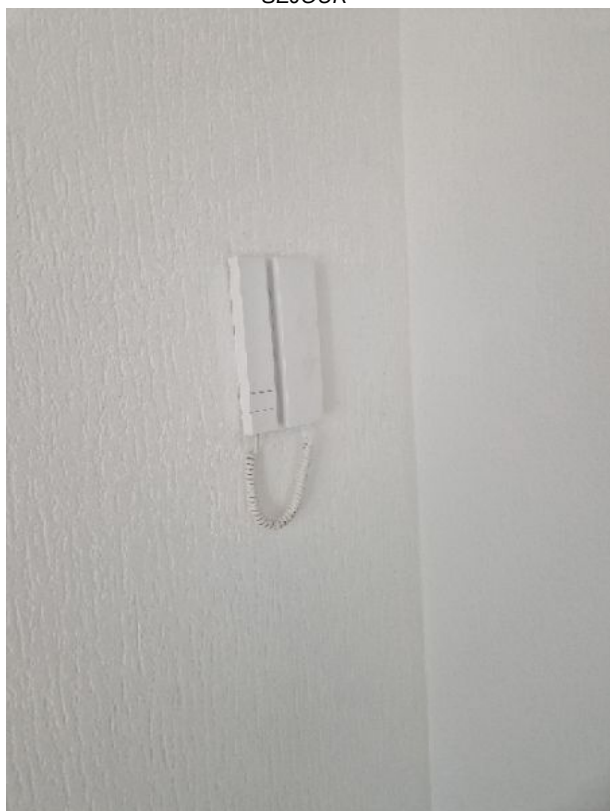
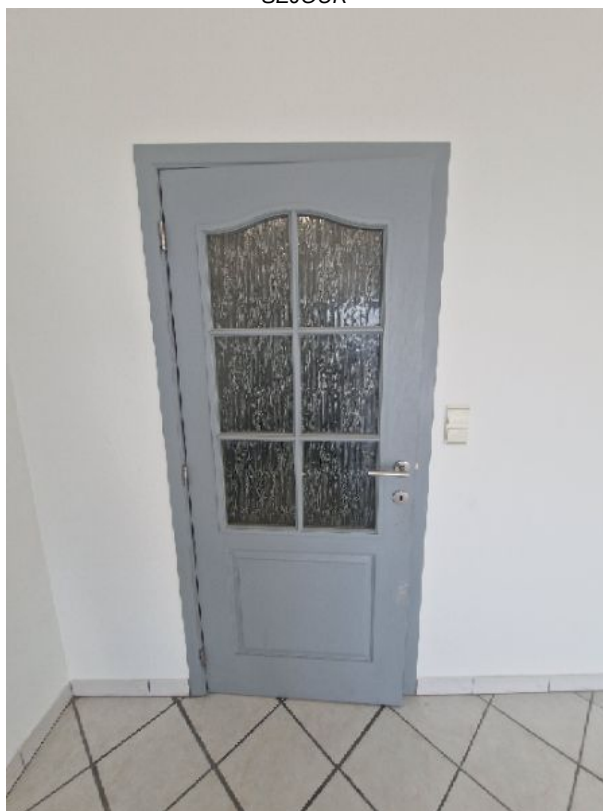
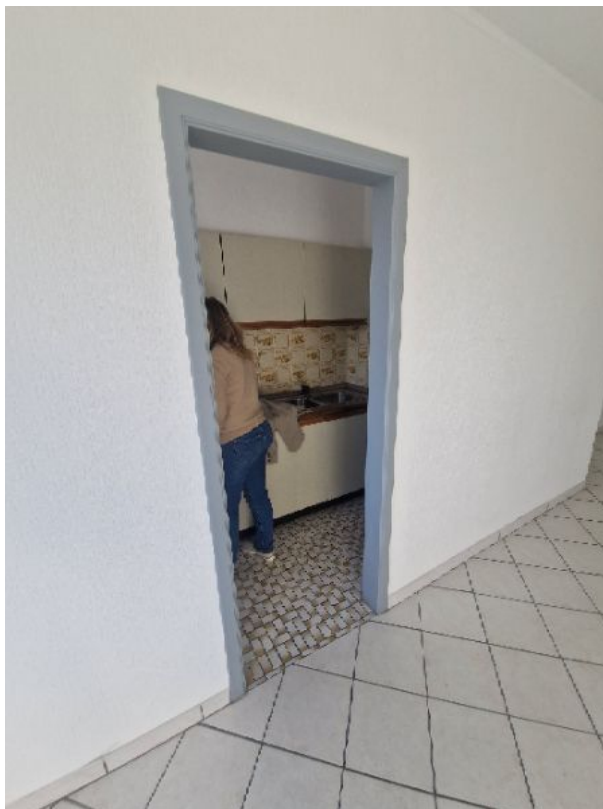
SÉJOUR

Sur le côté gauche, deux tuyaux de chauffage dans les tons blancs.  
Une baie vitrée conforme à la généralité avec trois simples ouvrants qui s'ouvrent et se ferment correctement. Chaque ouvrant est muni d'un système de loquet avec une clé. L'ensemble n'est pas correctement fixé et bouge légèrement.

Côté extérieur, pas de balustrade est présente. Attention, ne pas basculer.

En contrebas, deux tablettes conformes à la généralité, légèrement éraillées. Deux griffes importantes en partie centrale de deux tablettes.

La tablette de droite est marquée contre la battée de droite d'une griffe d'environ 5 cm. les arêtes vives sont marquées par plusieurs coups et éraflures.

En partie centrale, quelques griffes sur l'arête vive de taille millimétrique. En contrebas, un radiateur conforme à la généralité qui a été peint dans les tons blancs avec une apparence sale.

| MUR DROIT | <p>Une prise simple conforme à la généralité.</p> <p>Un entre-porte donnant vers la cuisine. Les deux ébrasements sont marqués par des traces d'usure sur une hauteur inférieure à 1.50 m ainsi que quelques traces digitales.</p> <p>À droite, sur une hauteur inférieure à 1 m, plusieurs traces de frottement dans les tons gris qui ont été partiellement effacées.</p> <p>À l'extrême droite, un parlophone de marque COMELIT dans les tons blancs avec des traces digitales sur la partie du cornet. Celui-ci est considéré comme fonctionnel.</p> |
| MUR ARRIÈRE | <p>Sur la gauche, une porte donnant vers le hall, conforme à la généralité. Sur le chambranle ainsi que sur la feuille de porte, des traces d'usure dans les tons bruns et blancs sur une hauteur inférieure à 1.20 m.</p> <p>Sur la droite, un double interrupteur marqué par de nombreuses traces digitales.</p> |
| DESCRIPTION | <p>Plinthes</p> <p>Elles sont conformes à la généralité.</p> <p>Sol</p> <p>Il est conforme à la généralité.</p> <p>Devant le radiateur, présence de traces de peinture dans les tons gris.</p> <p>Le sol est légèrement empoussiéré.</p> |
