**Etat des lieux entrant**

B4  
RUE AIMÉ MIGNOLET 19  
6061 CHARLEROI

30-05-2023

**RUE AIMÉ MIGNOLET 19 - B4 - 6061 CHARLEROI - BE**

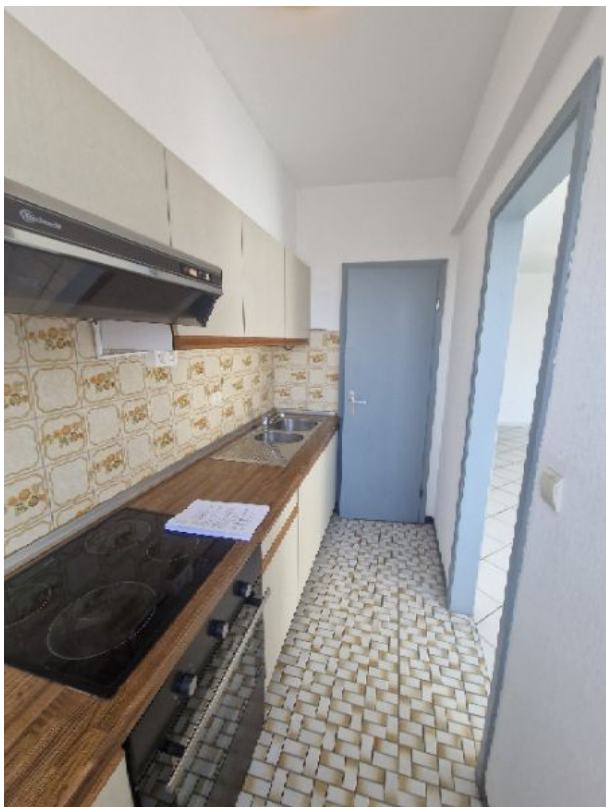
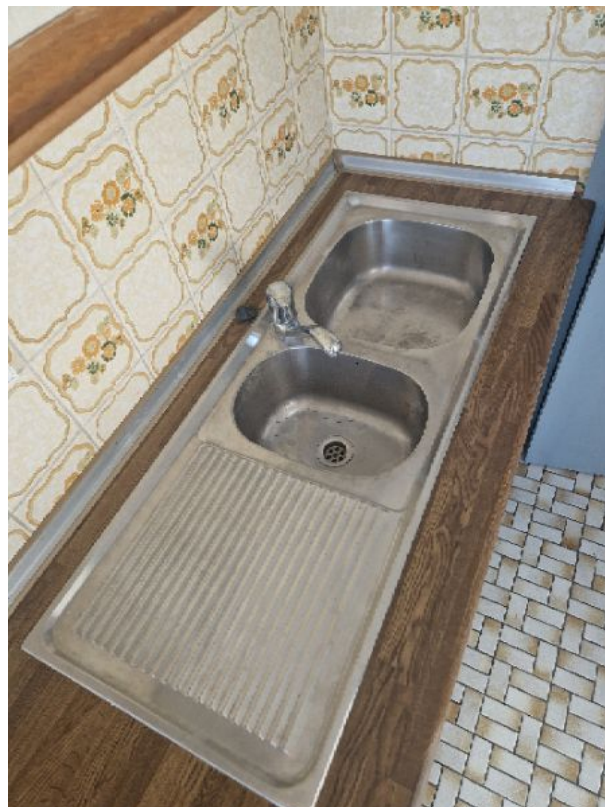
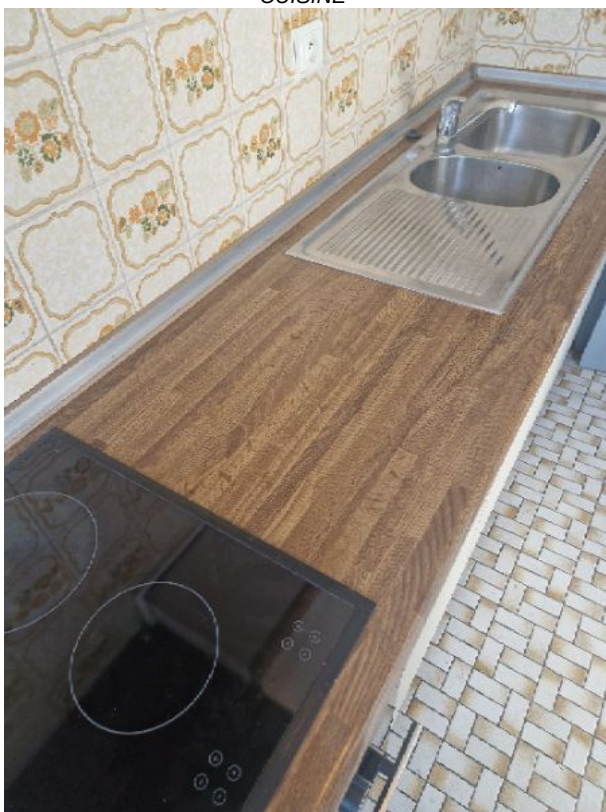
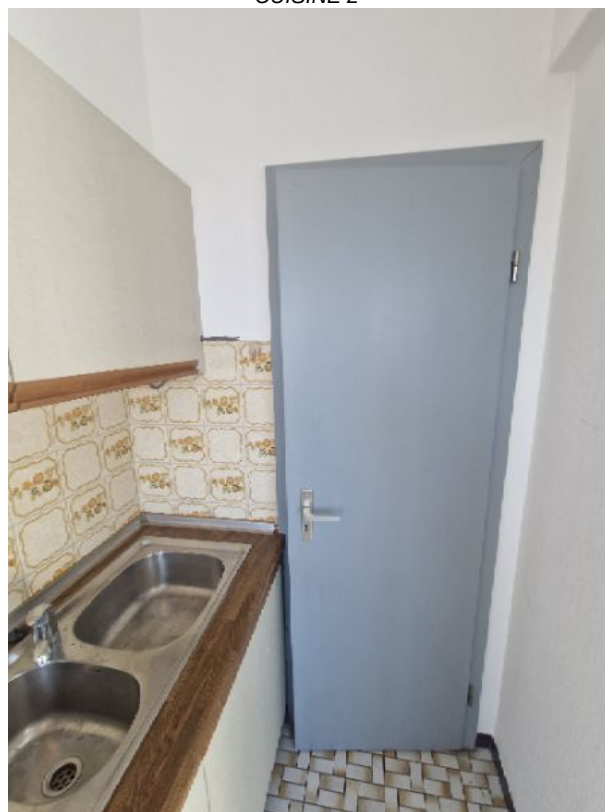
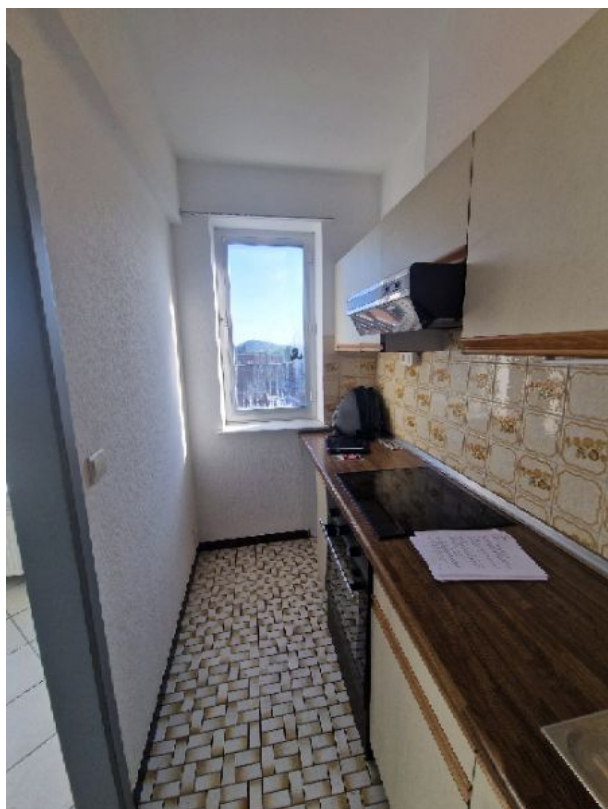
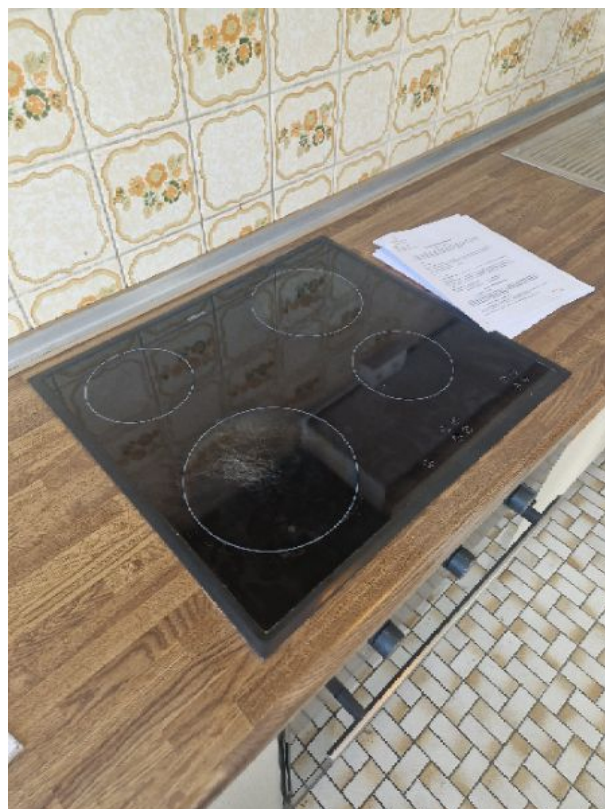
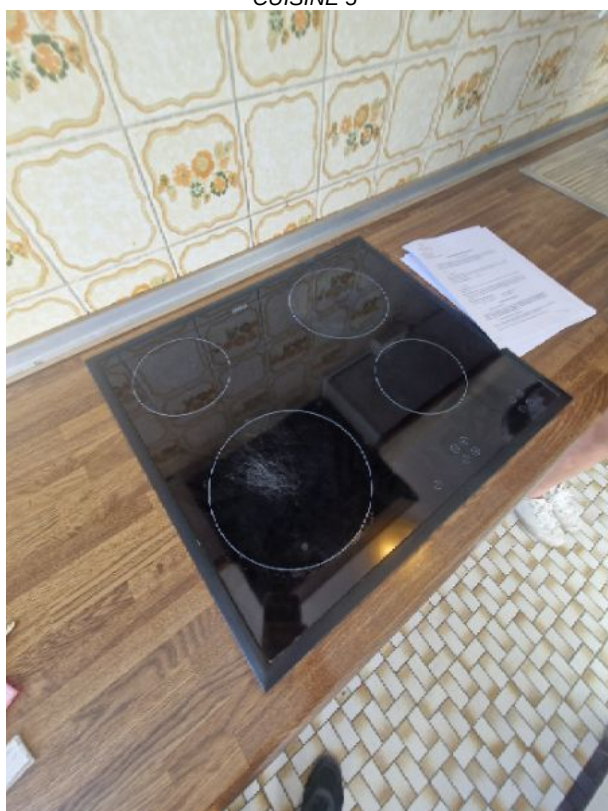
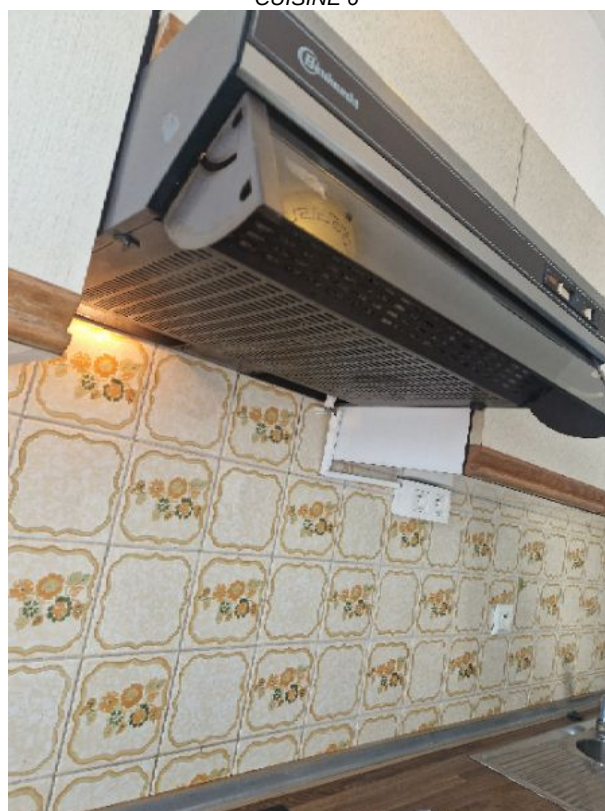
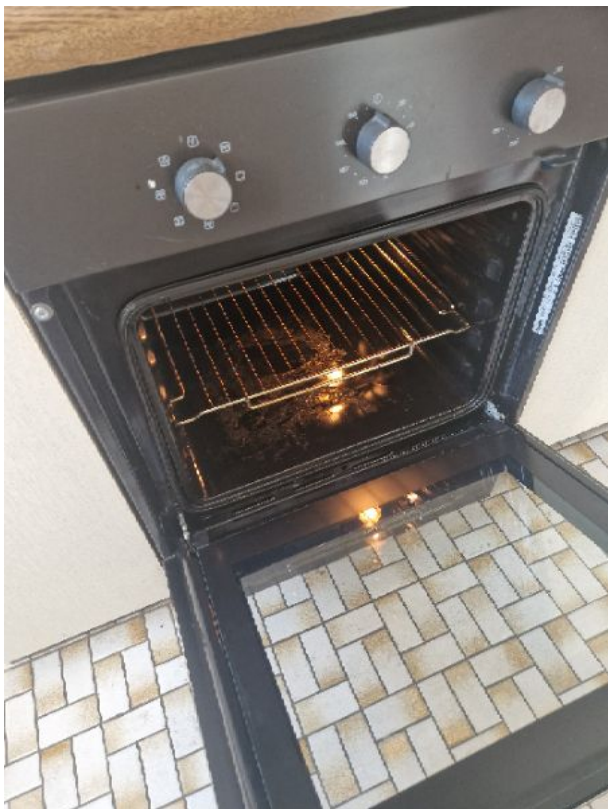
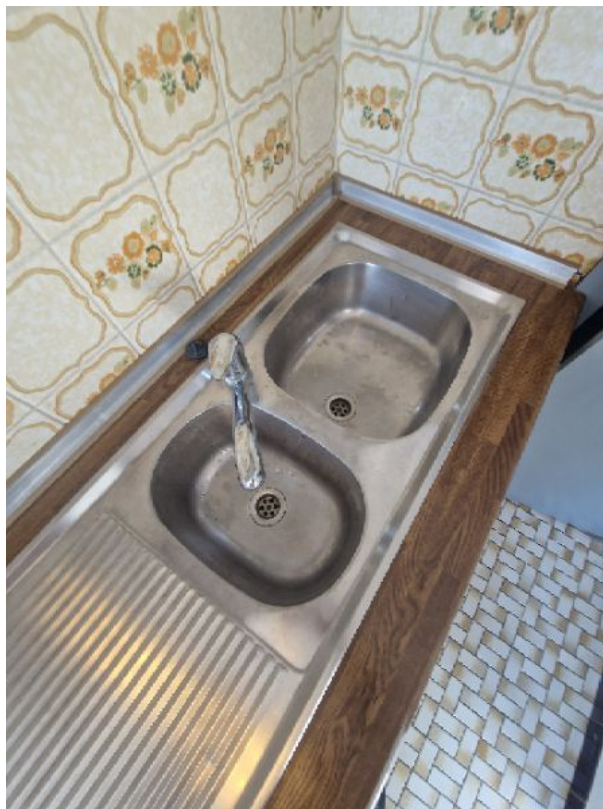
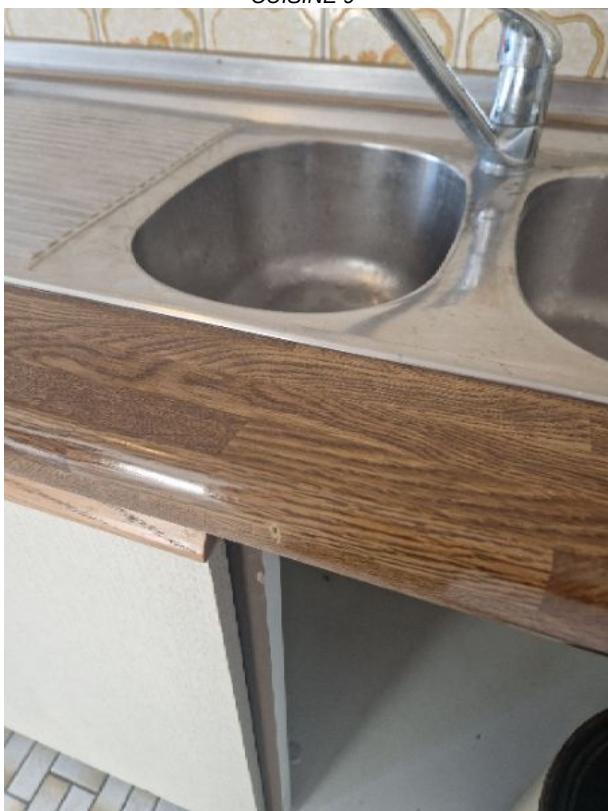
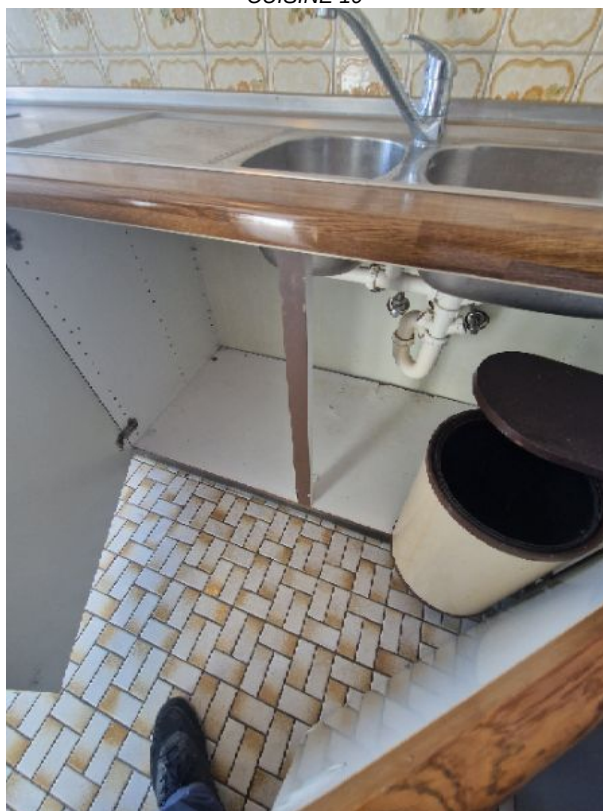
CUISINE

Un point lumineux de forme circulaire avec un verre dans les tons jaunes, particulièrement sale et empoussiéré. Deux ampoules fonctionnelles.

Contre le mur du séjour, entre le point lumineux et la baie vitrée, d'anciennes traces millimétriques qui ont été partiellement peintes dans les tons blancs.

À droite du four, en partie supérieure, un tiroir ouvrant sur un espace de rangement avec un bac à couvert. Le bac à couvert est marqué par plusieurs fissures et pertes de matière. L'ensemble est sale.

Devant l'entre-porte, plusieurs fissures au niveau du carrelage et des traces dans les tons gris.

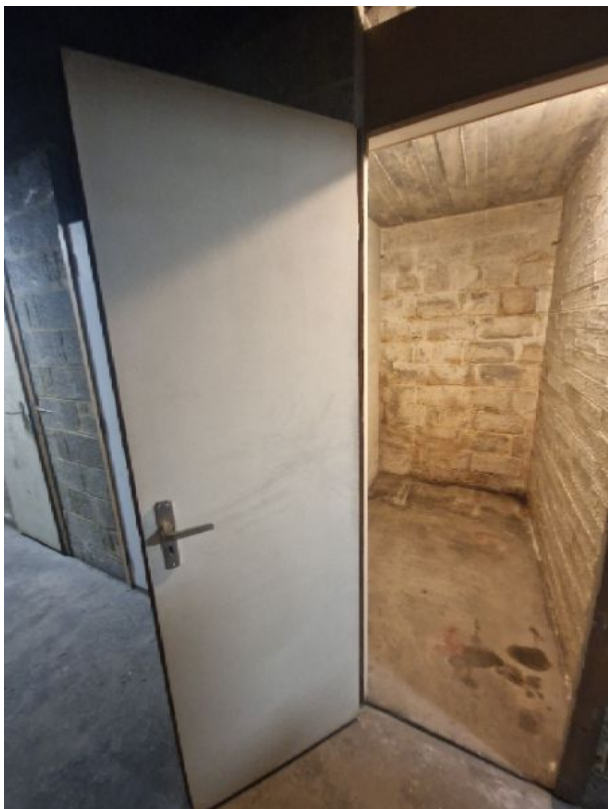
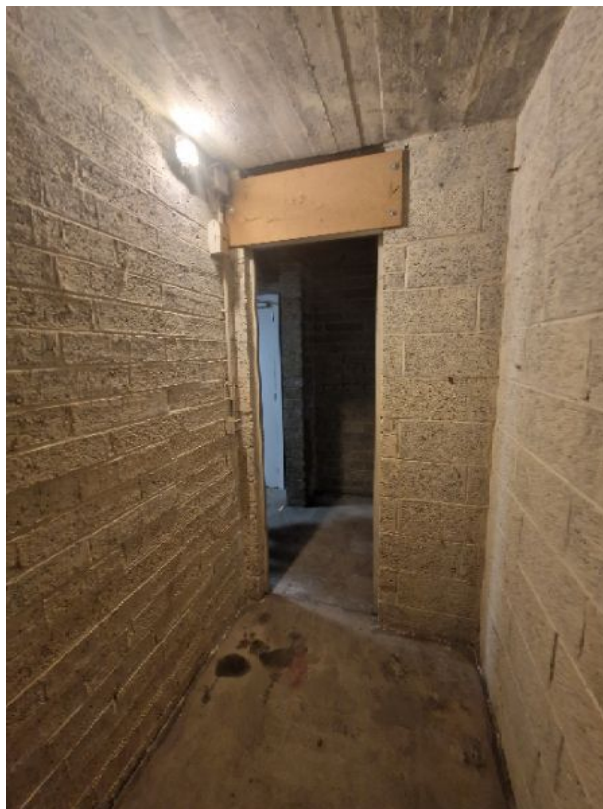
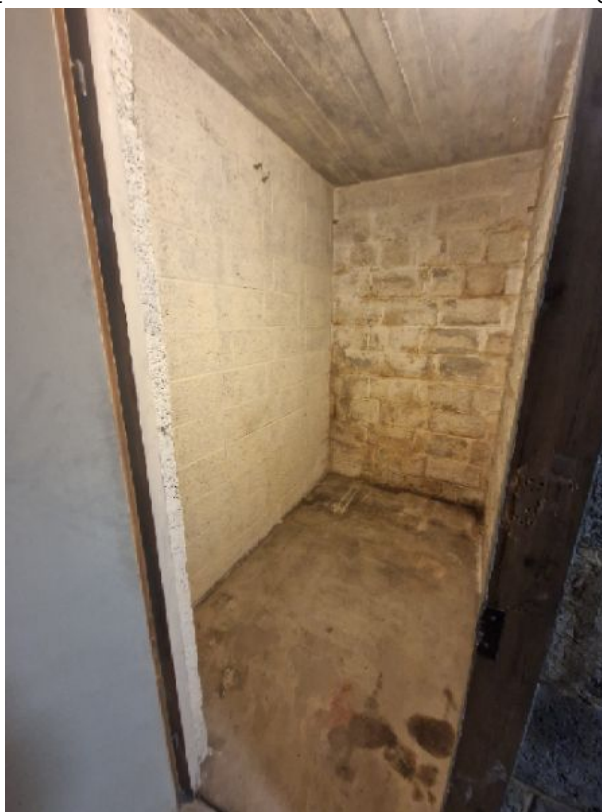
CAVE

Une trace d'humidité sur toute la hauteur.

Il est en béton lissé dans les tons gris, marqué par des traces dans les tons bruns devant la porte et marqué par des traces d'humidité contre le mur avant.

La cave est marquée par une odeur d'humidité.
