**TRIFFOY Martin**  
Géomètre-Expert  
N° GEO : 121249

## ETAT DES LIEUX D'ENTREE LOCATIVE

Bien sis : Rue de la Régence, 64/6G  
6000 Charleroi.

## CONSTAT D'ETAT DES LIEUX D'ENTREE LOCATIVE.

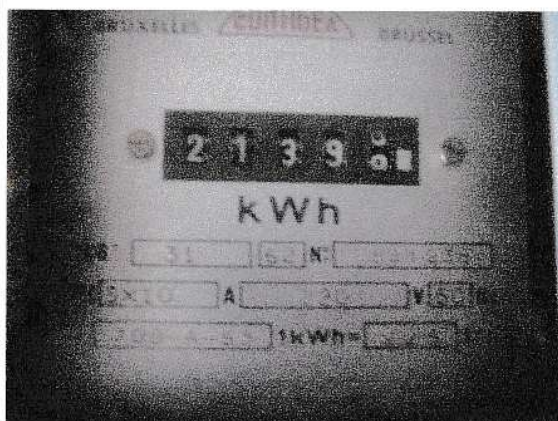
Photo 1.

#### **Relevés des compteurs (photo 1) :**

compteur n° 1581938 index : 21399 KWh

Décompteur situé dans le WC index : 0056,374 m³.

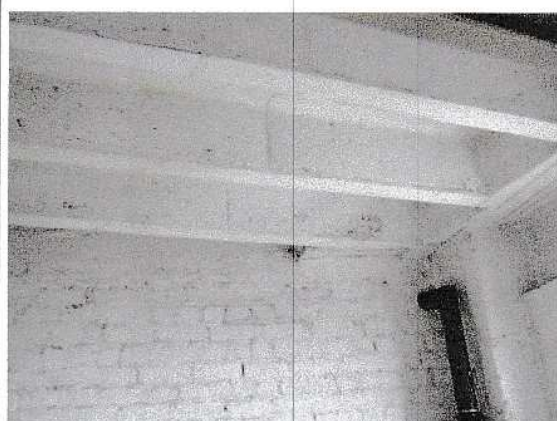
Photo 2

Plafond, photo 2 : dalle et poutre en béton brut, peint en blanc et comportant des traces d'auroles jaunes.

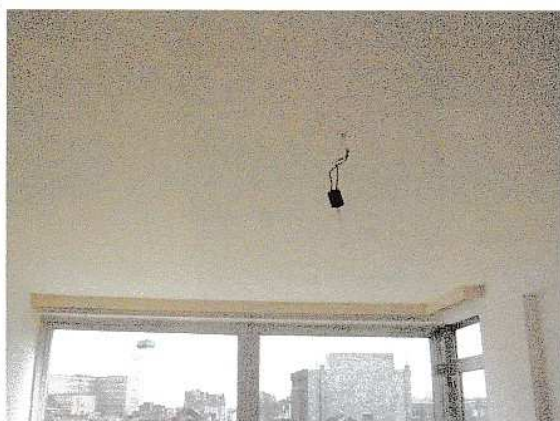
Photo 11.

Plafond : au centre, un point lumineux avec fils électriques (+20cm de long), socle et ampoule, photo 11. Présence d'un cache-rails contenant deux rails avec crochets et barre de traction, photos 12 et 13. Les rails et le cache-rails sont anciens. La peinture de ce dernier est défraîchie.

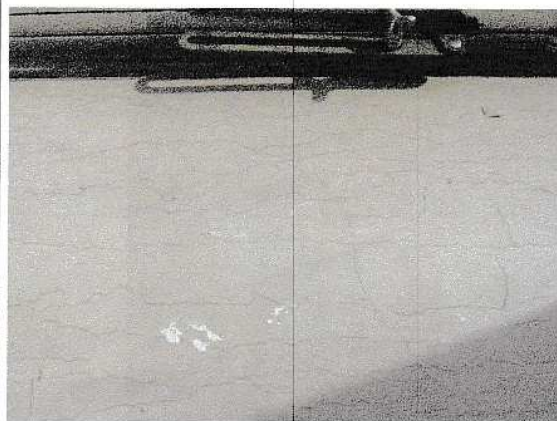
Photo 14.

Mur avant (côté extérieur): deux châssis de fenêtre à ouverture pivotante. Tablette de fenêtre en marbre rose comportant quelques traces de plafonnage, photo 14. Présence d'une barre de traction pour le rail. Trace de rouille devant la fenêtre, photo 15.

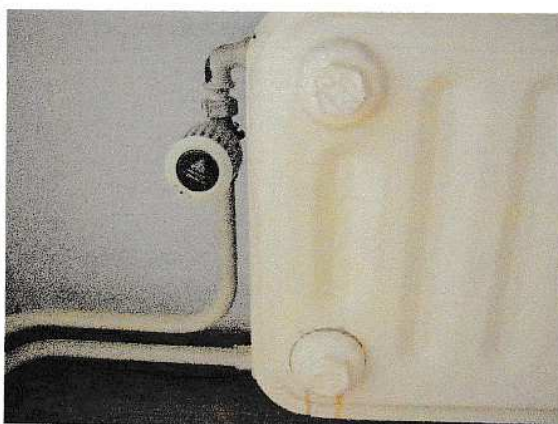
Photo 17.

En allège, un radiateur métallique équipé d'une vanne et d'un calorimètre. Le radiateur est recouvert d'une peinture rose défraîchie et il comporte des traces de rouilles dans le coin inférieur gauche ainsi que des pelures de peinture sur la conduite située au-dessus de la vanne.

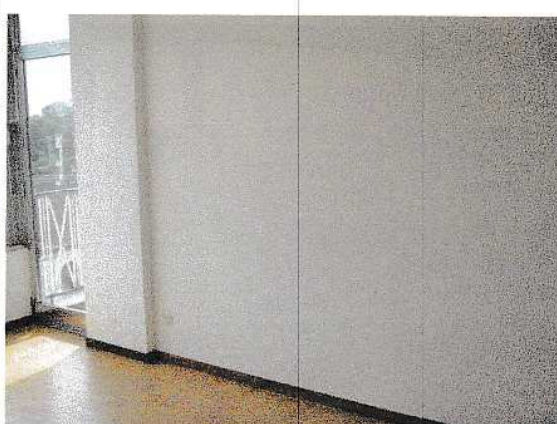
Photo 18.

Mur droit (côté autre chambre, photo 18): une porte vitrée menant au balcon et comportant des traces de peinture sur le montant droit et à +/- 50cm de haut sur environ 20cm de haut, photo 19. Imposte vitrée. A droite, une prise dans chaque coin inférieur du mur ainsi qu'un interrupteur-tirette au centre et +/- 15cm sous le plafond.

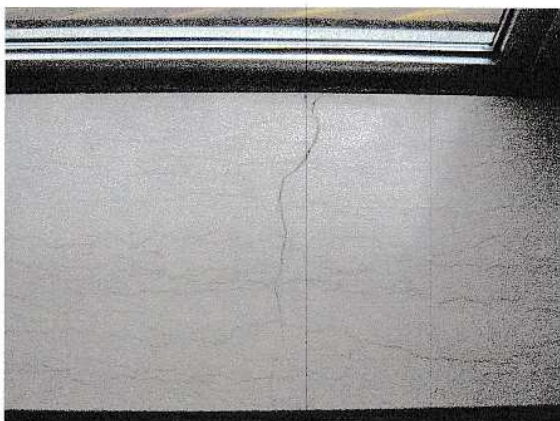
Photo 24.

Mur avant (côté extérieur): une porte fenêtre avec imposte vitré. A droite, un châssis composé d'une grande partie fixe et d'un vantail à simple battant. Tablette de fenêtre en marbre rose fendue +/- en son centre, photo 24.

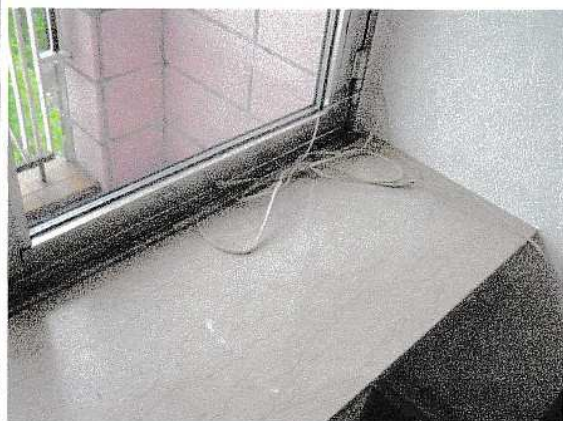
Photo 25.

En allège, un radiateur métallique équipé d'un calorimètre et d'une vanne thermostatique récente. Présence d'un câble téléphonique sur la tablette de fenêtre (photo 25) ainsi que d'une barre de traction pour le rail.

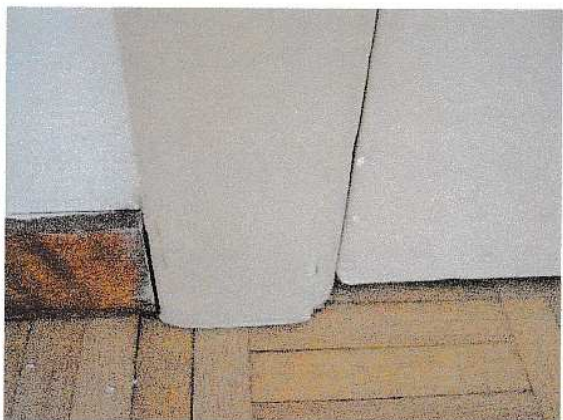
Photo 27.

Mur arrière (côté hall) : la porte de la chambre + 1 clé, photo 26. Présence de quelques petits éclats de peinture dans le bas du chambranle gauche ainsi que de la porte, photo 27. Trace brune sur le chambranle de gauche et à +/-1,20m de haut, photo 28. Pelures de peinture sur la gâche, photo 29. Le pêne rentre difficilement dans la gâche.

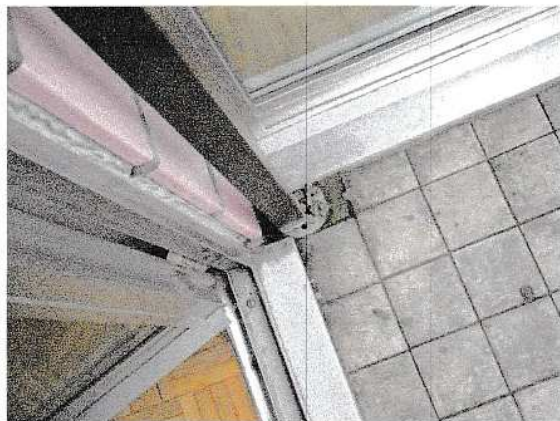
Photo 32.

Sol recouvert de carrelage carré, de petit format (5/5cm) et dans une nuance de gris. Présence d'un sterfput dans lequel vient se déverser une descente de gouttière, photo 32. Sol non nettoyé.

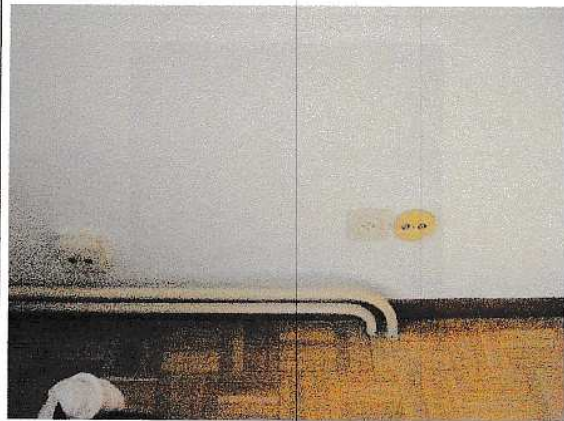
Mur droit (côté cuisine) : dans le coin inférieur gauche, une prise saillante de télédistribution suivie d'une prise électrique et d'une ancienne prise de télédistribution encastrée. Deux conduites de chauffage longent la plinthe et rentre dans le sol en dessous de la prise électrique. Photo 40.

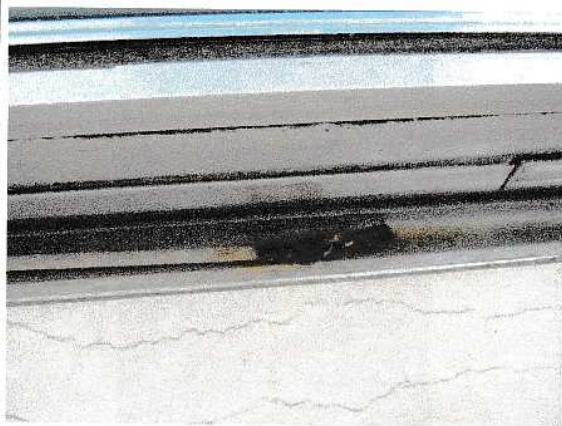
Photo 49.

Tablette de fenêtre en marbre rose. Une barre de traction pour le rail est posée sur une partie du châssis et est rouillée, photo 49.

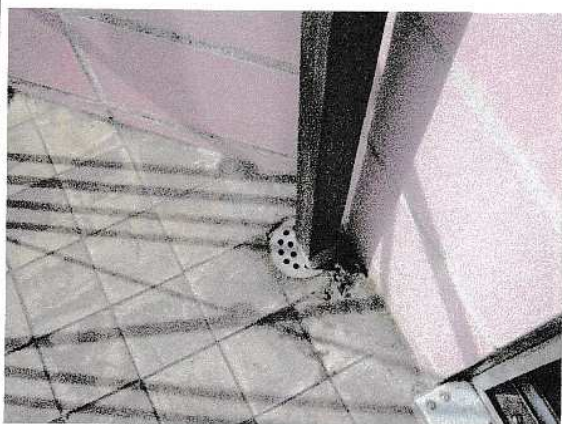
Sol recouvert de carrelage carré, de petit format (5/5cm) et dans une nuance de gris. Présence d'un sterfput dans lequel vient se déverser une descente de gouttière. De la mousse végétale est présente autour du sterfput. Photo 53. Sol non nettoyé.

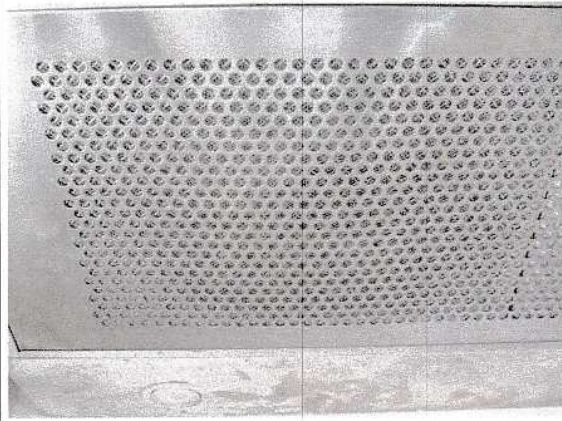
Photo 58.

- partie gauche (photo 55) : carrelage blanc carré de 15/15cm jusqu'à hauteur de la hotte, le reste du mur étant plafonné et peint en blanc. Présence d'une cuisinière électrique de marque "BEKO", composée de quatre zones de cuisson et d'un four (photo 56). Le four est équipé d'une grille et d'une plaque, photo 57. Au-dessus de la cuisinière une hotte de marque "SCHOTLES", équipée de deux lampes de type spot et d'une grille d'aspiration avec filtre propre, photo 58. Présence d'une fine pellicule blanche sur la hotte.

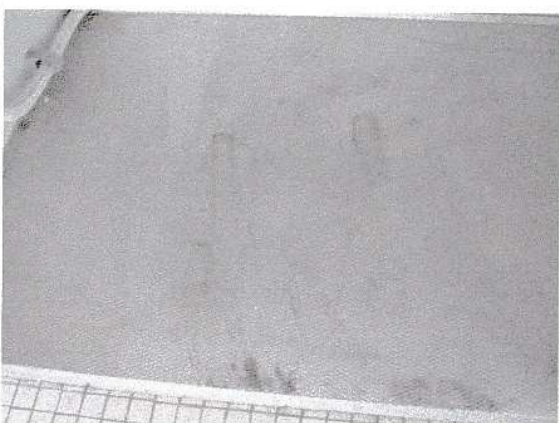
Photo 63.

L'intérieur du meuble n'est pas propre, photo 63.

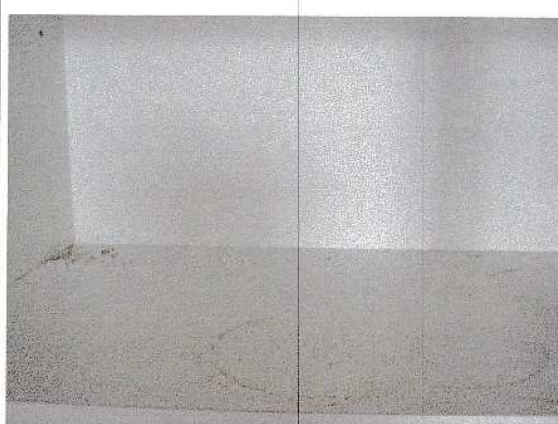
Photo 66.

Généralités : l'intérieur des meubles de cuisine est sale, photo 66.

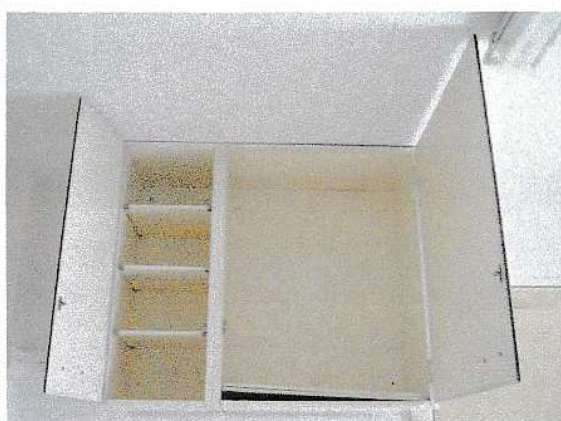
Photo 71.

Mur arrière (côté living) : un ancien meuble suspendu en bois et peint en blanc à l'exception des portes qui sont peintes en jaune. Ancienne poignée métallique. Photo 70. La partie gauche de ce meuble est équipée d'une porte et de trois planches intérieures. La partie droite est équipée d'une porte et de deux planches intérieures qui ne sont pas fixées mais dont les attaches sont présentes en dessous de ces deux planches, photos 71 et 72.

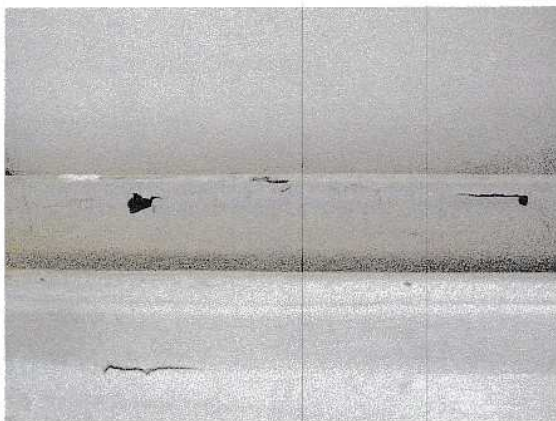
Photo 80.

À droite de la porte, un radiateur métallique peint en blanc comportant quelques pelures de peinture sur sa partie supérieure, photo 80. Ce radiateur est équipé d'une vanne et d'un calorimètre. Des carrelages sont situés à l'arrière de ce radiateur et certains se détachent, photo 80.

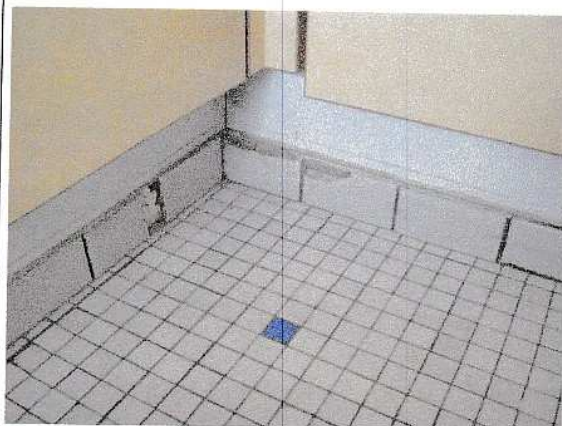
Sol : carrelage de type mosaïque blanc avec ça et là un carrelage bleu, photo 85. Plinthes assorties. Bon nombres de plinthes sont cassées et/ou fendues. Photo 86.

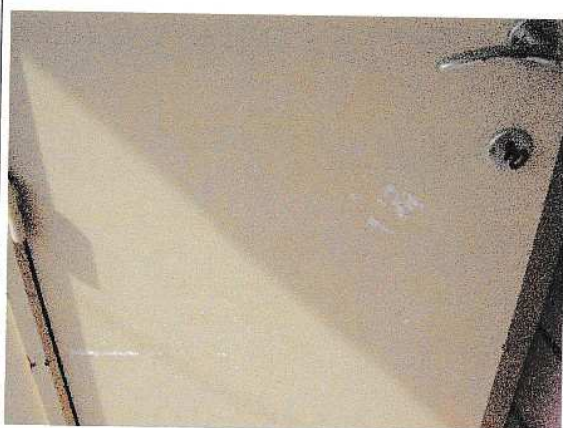
Photo 89.

Mur droit : la porte du cagibi, peinte en belge et comportant de nombreuses pelures de peinture et/ou de petits éclats, photos 88 et 89. Cette porte est équipée d'une poignée, de rosaces métalliques ainsi que d'une serrure avec une clé.

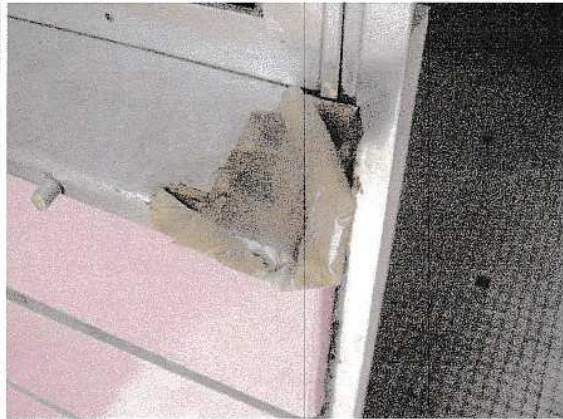
Photo 92.

Mur arrière : dans le coin supérieur gauche, une ancienne plaque en plastique jauni pour l'évacuation de la hotte, photo 91. À droite, la fenêtre fixe et la porte vitrée de la cuisine. Le coin droit de la tablette de fenêtre est cassé et recouvert de papier autocollant brun, photo 92.
