Etat des lieux entrant

2ème étage 2D
Rue de la Régence 64
6000 Charleroi

Etat des lieux entrant
52402-edle

27-05-2024

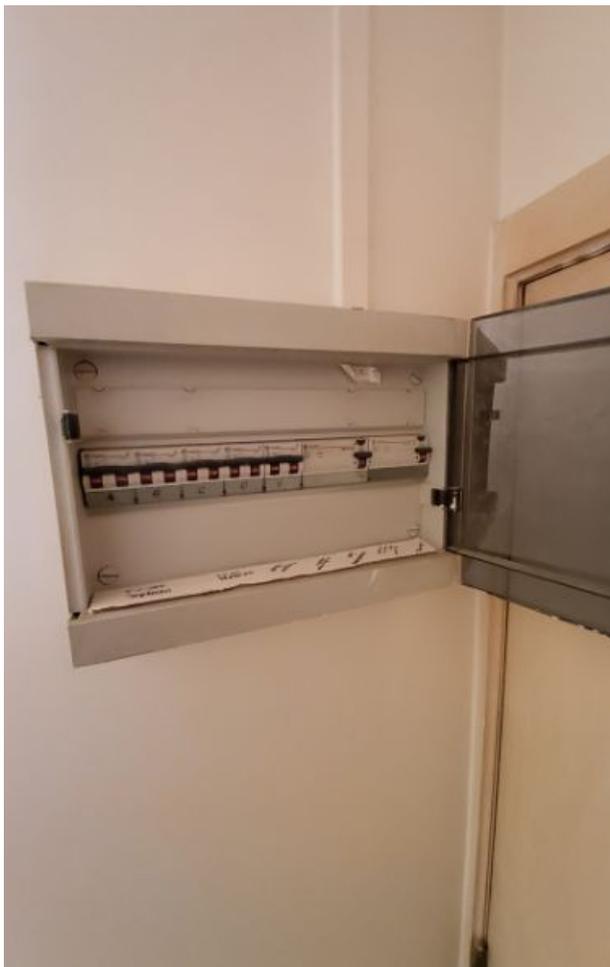
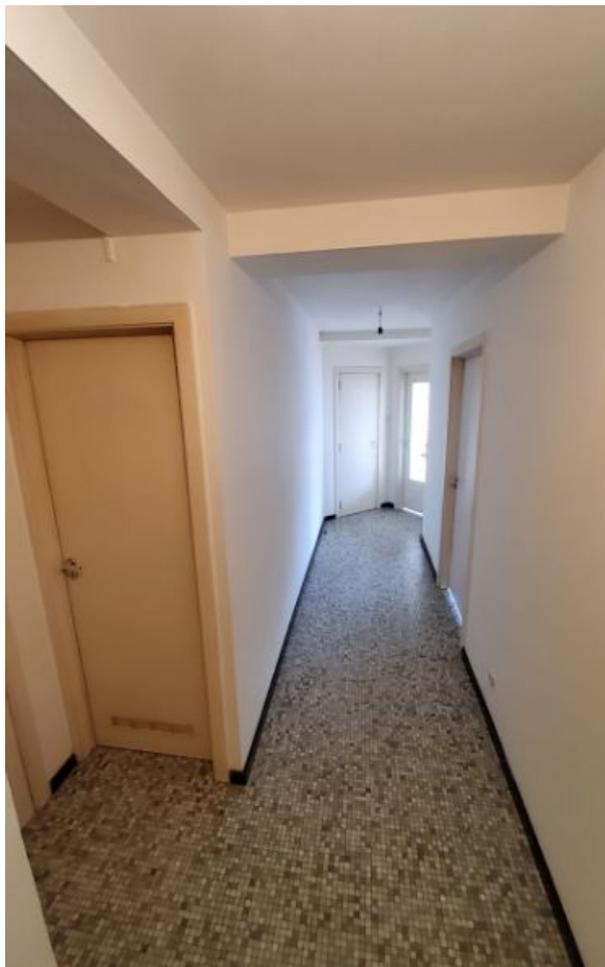
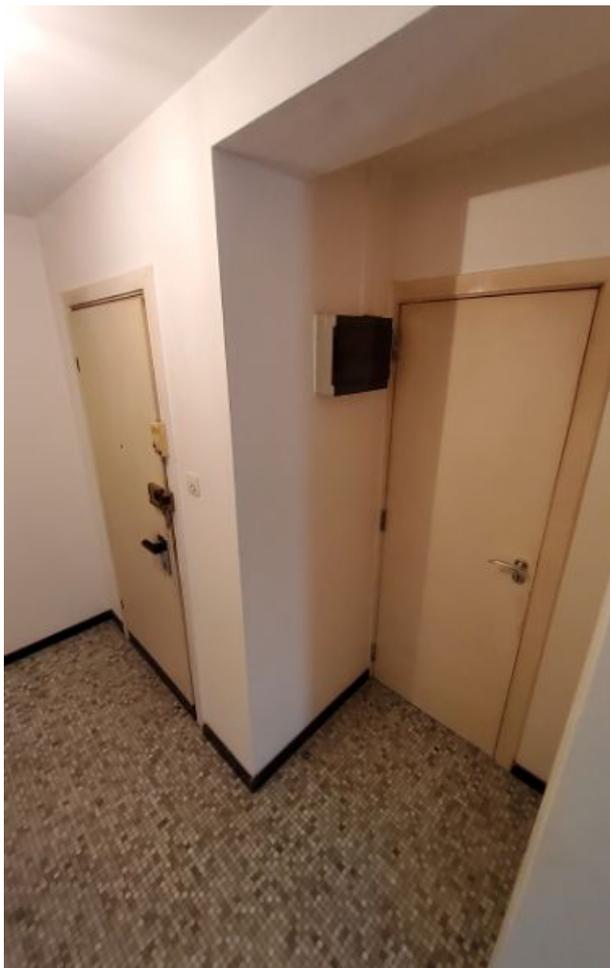
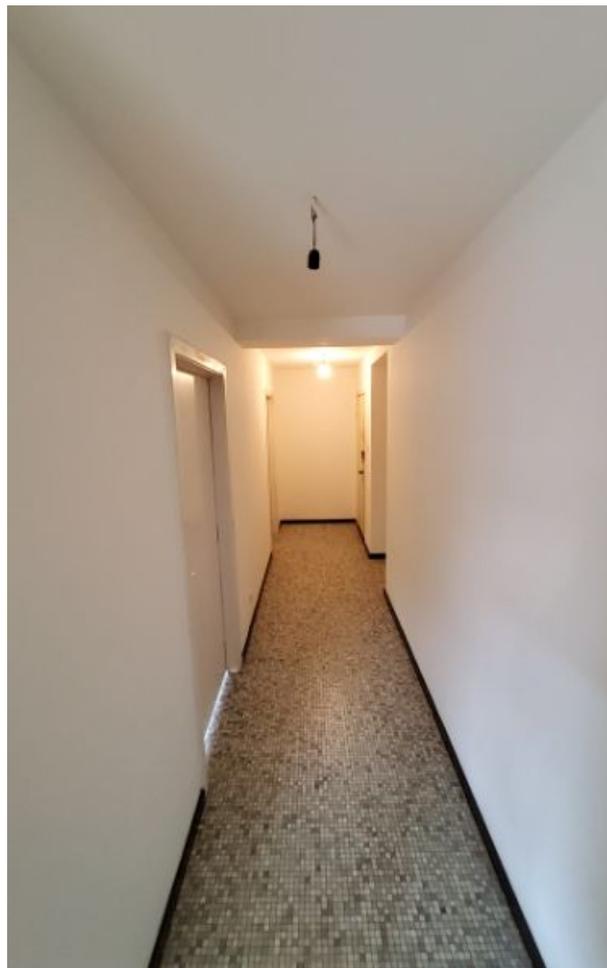
HALL D'ENTRÉE

Il est en deux travées avec colonne centrale marquée de quelques empoussièrtements et projections brunâtres de manière millimétrique.

Un détecteur de fumée est présent, il est jouté de petites projections noirâtres, il est sous tension.

Les feuilles de porte sont de peinture amortie. Celle vers la chambre gauche présente un petit autocollant sur son champ inférieur. Il semble facilement décollable.

Sous cet ensemble de la collection ABUS, un loquet de sécurité. La chaîne et le socle sont trouvés ballottants sur leur point de fixation.

La feuille de porte est également marquée des rayures, surtout présentes en périphérie de la quincaillerie, mais l'ensemble est légèrement maté. En partie basse, une contre-plaque a été placée sur les 15 premiers centimètres.

Sous la serrure, un élimage d'une vingtaine de centimètres de haut sur 4 cm de large.

Le troisième retour présente la baie de porte vers la pièce d'eau. Cette dernière est agrémentée d'un aéra rectangulaire en matériau de synthèse de ton blanc. La quincaillerie présente une épaufrure centimétrique. La béquille est ballottante.

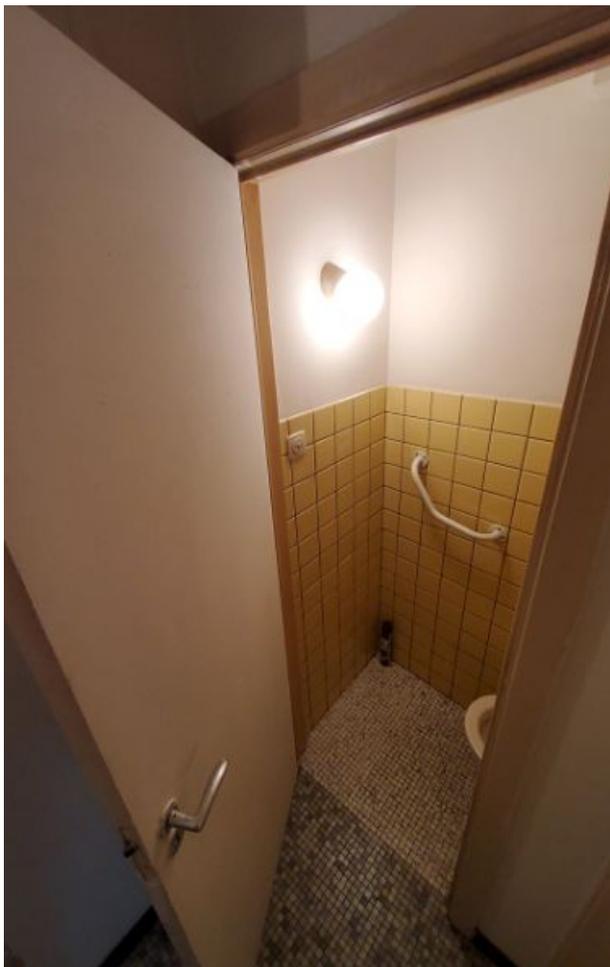
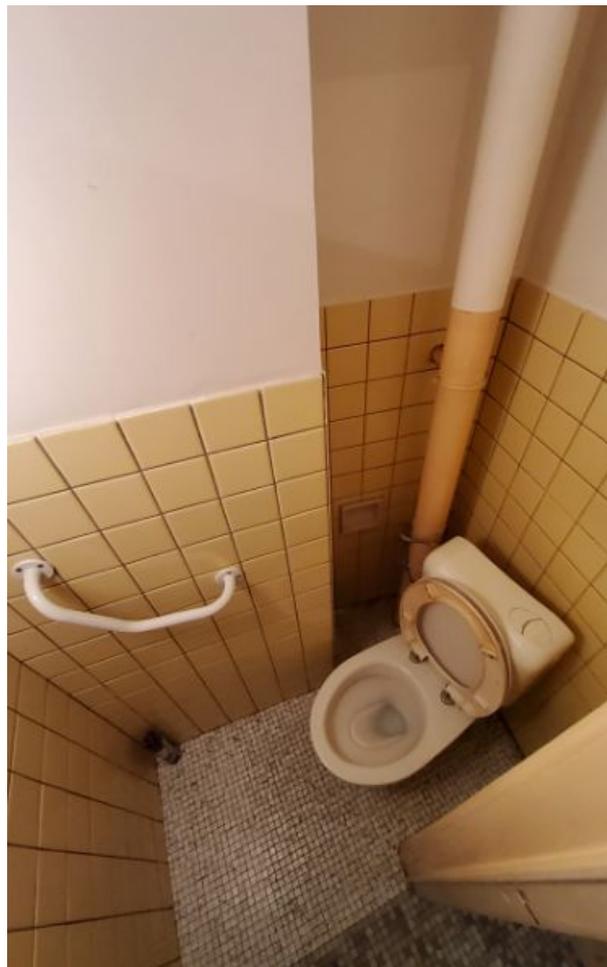
WC HALL D'ENTRÉE

Dernier retour avec dévidoir à rouleau W.C dont le porte-rouleau en bois est trouvé manquant.

Une décharge verticale et un W.C monobloc. Le vase en céramique de ton blanc est de nettoyage perfectible. La lunette et l'abattant sans amortisseur, intacts. Le tout est ballottant sur leur point de fixation. Ils se referment néanmoins avec amorti.

Une baie de porte. Cette dernière n'est pas agrémentée d'une clé et que quelques retouches de peinture de même ton que le mur, s'observent au droit d'un élimage extérieur, mais également à hauteur de quincaillerie côté intérieur.

Au moins trois carreaux sont fêlés.

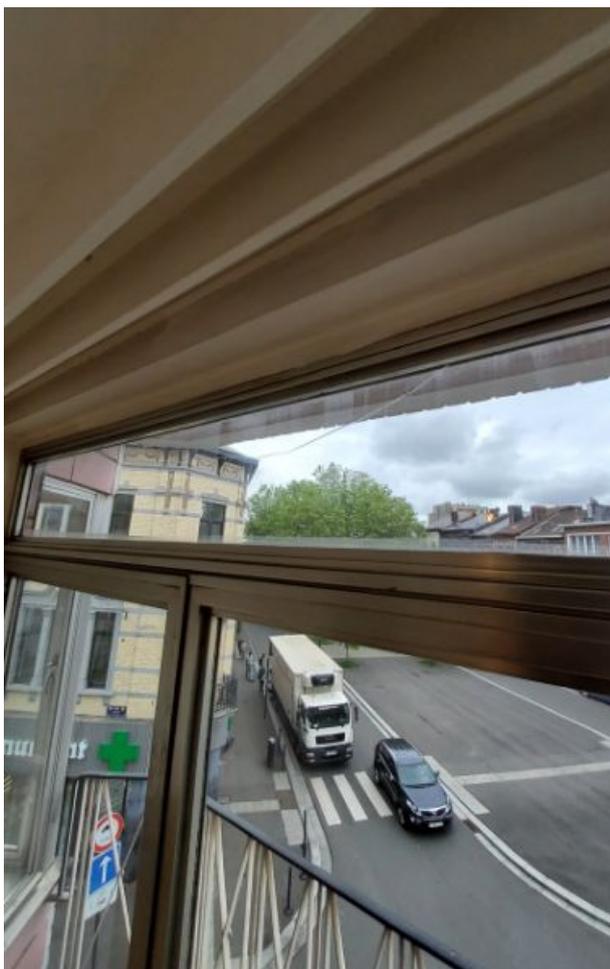
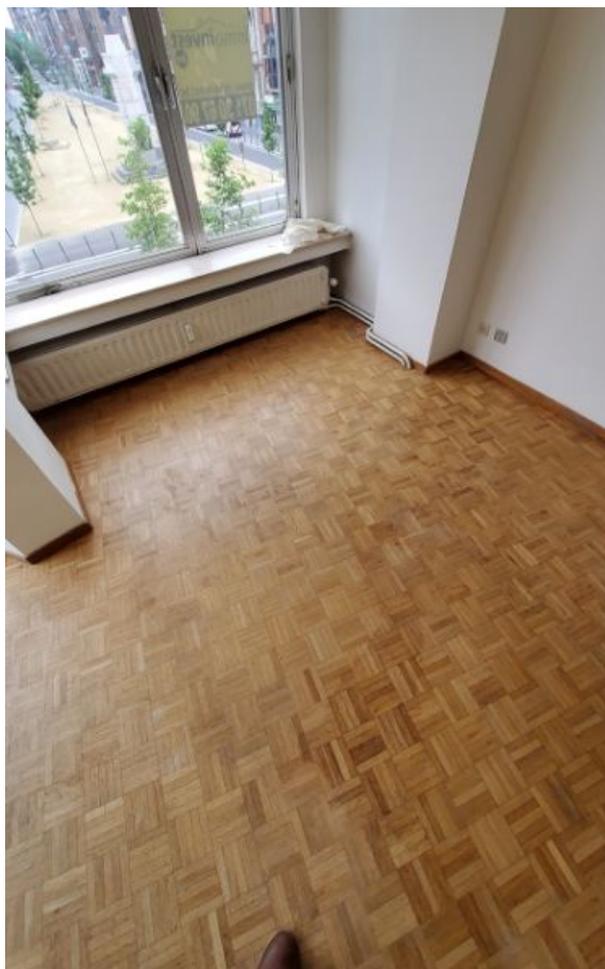
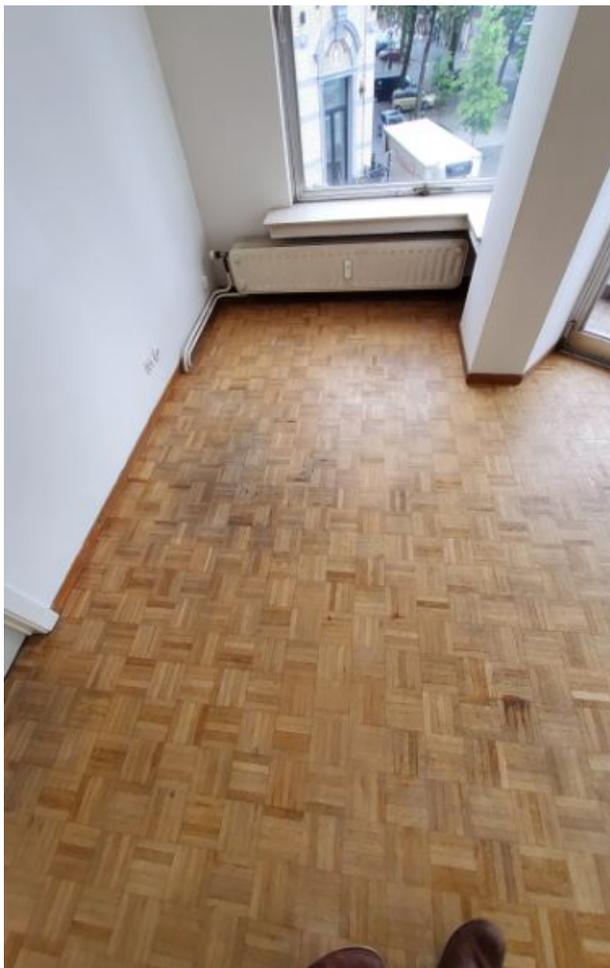
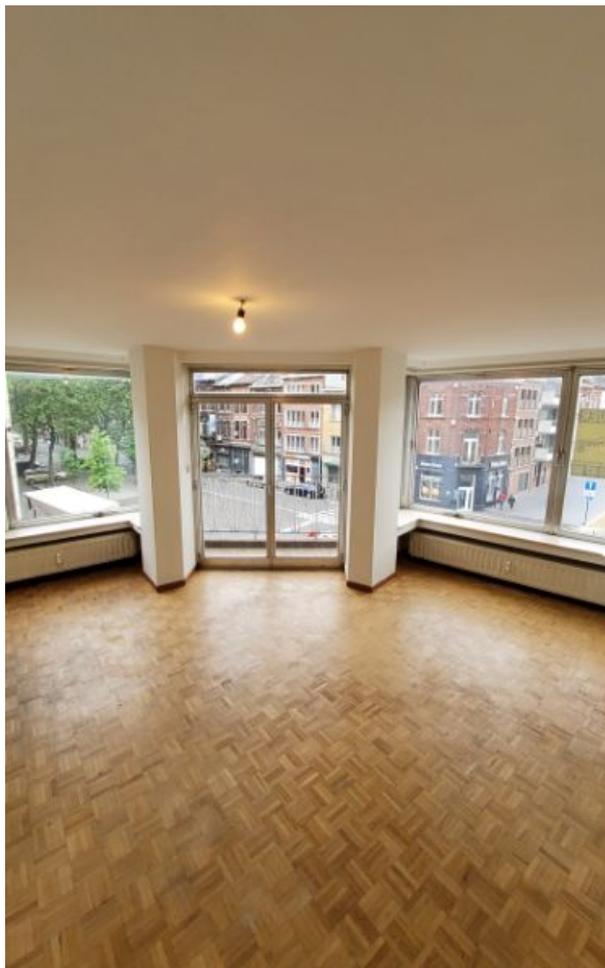
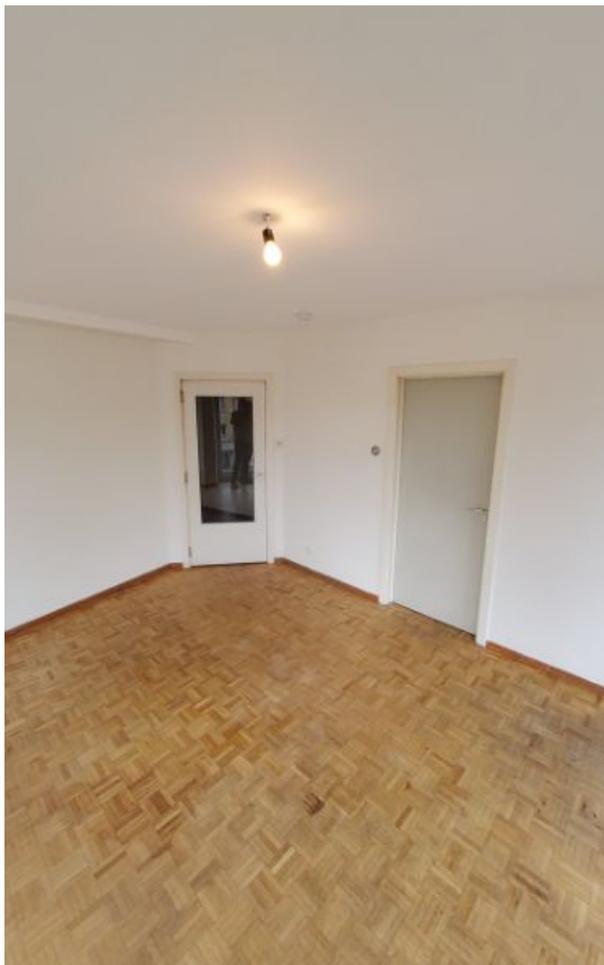
SÉJOUR

La tablette en correspondance est conforme. Une petite auréole de séchage d'eau s'observe en correspondance avec la fenêtre.

Un mur retour présente une baie de fenêtre dont la quincaillerie est également bloquée par manque d'entretien.

En deuxième retour, un double portillon de porte-fenêtre donne accès au balcon en correspondance. Le jour fixe supérieur est trouvé fêlé sur un bon mètre. Voir photo.

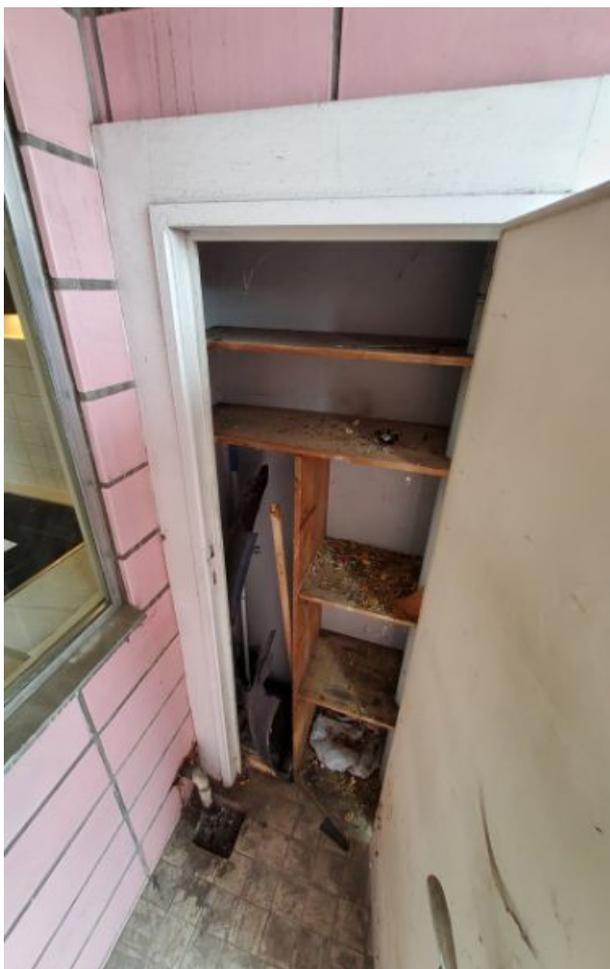
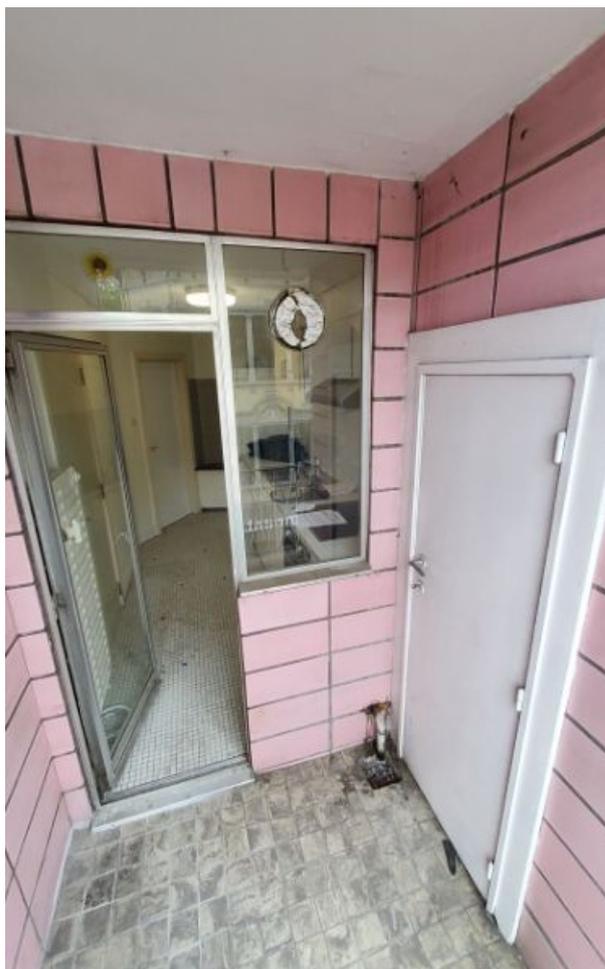
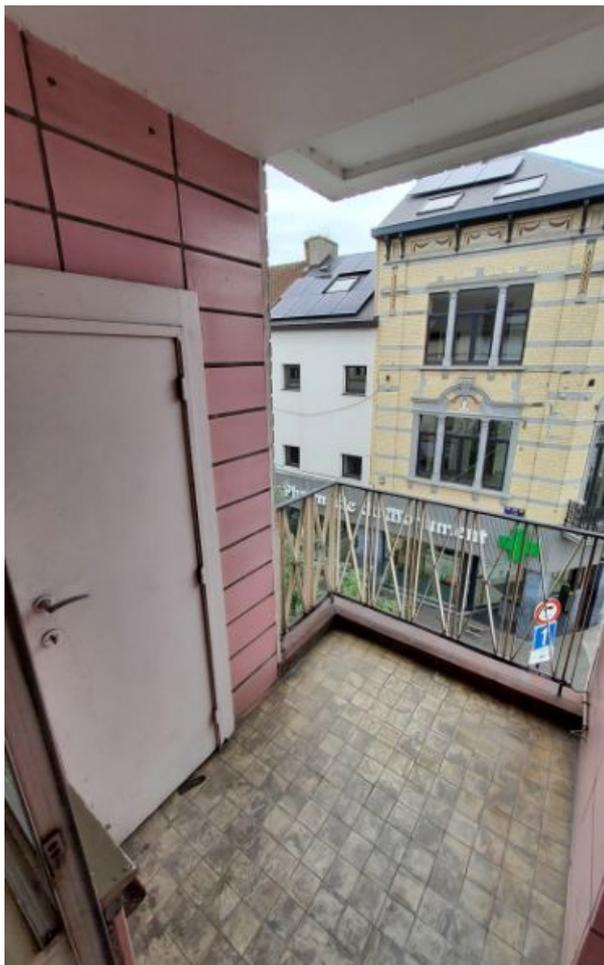
TERRASSE cuisine

Le dévidoir à eau est trouvé encombré et à nettoyer.

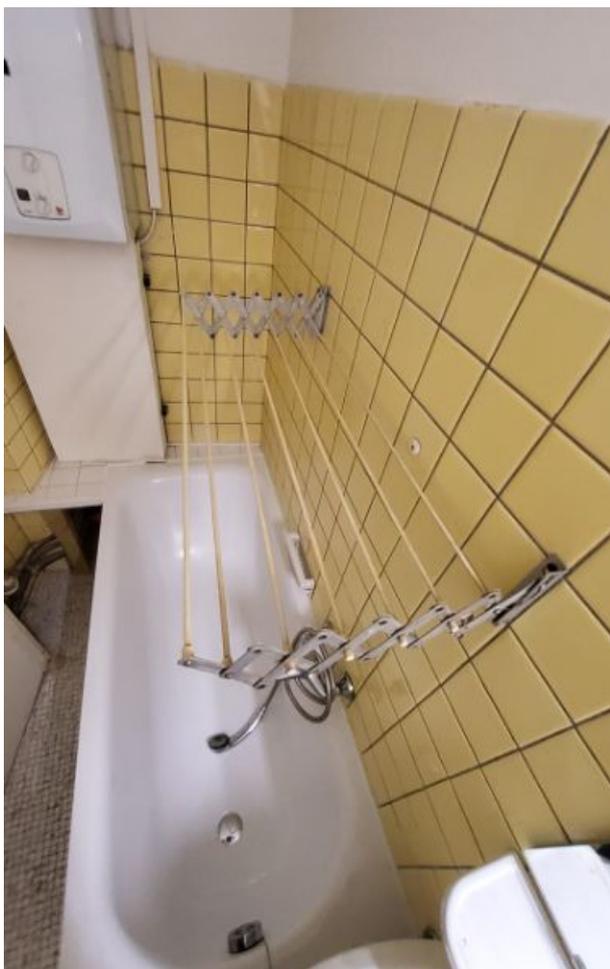
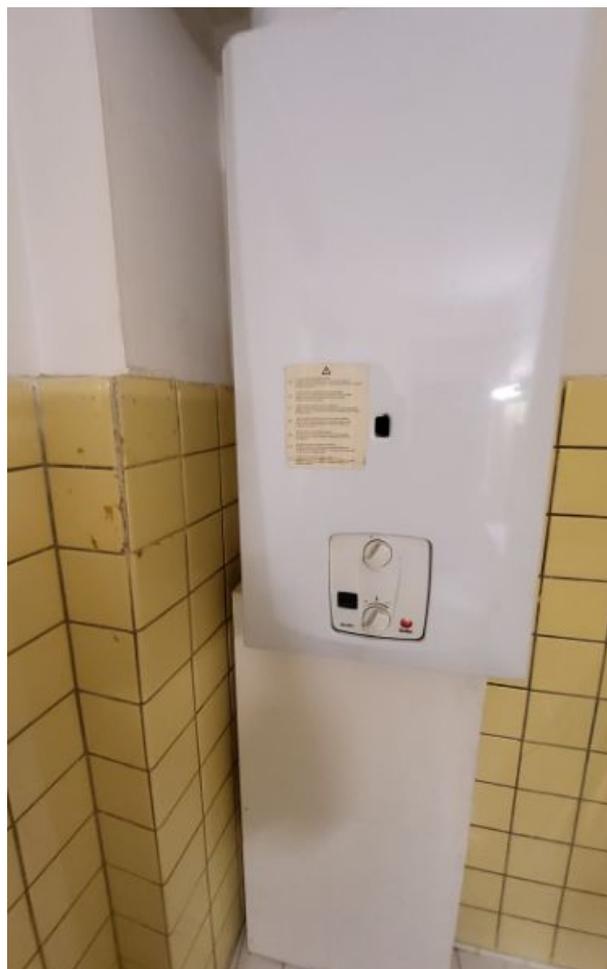
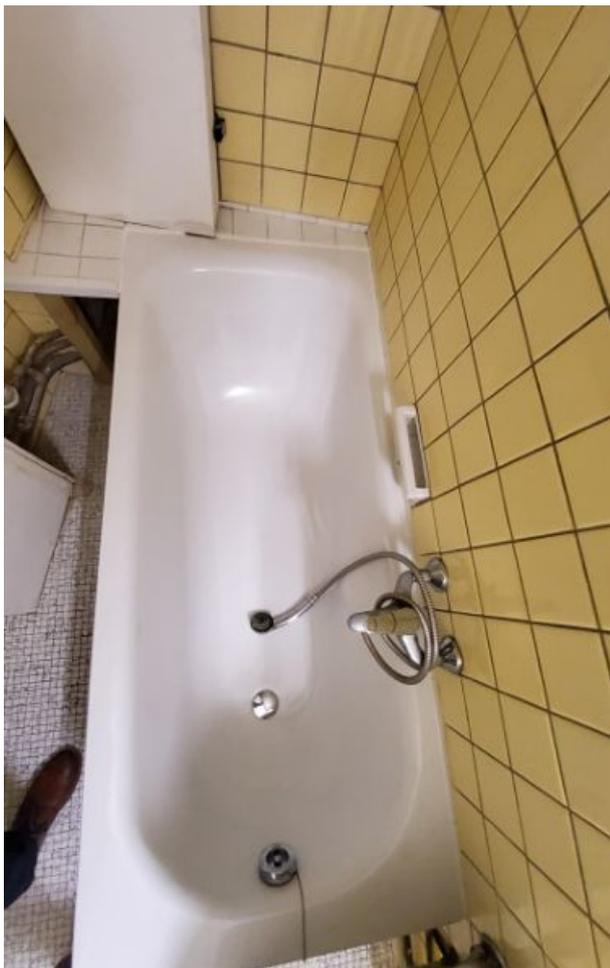
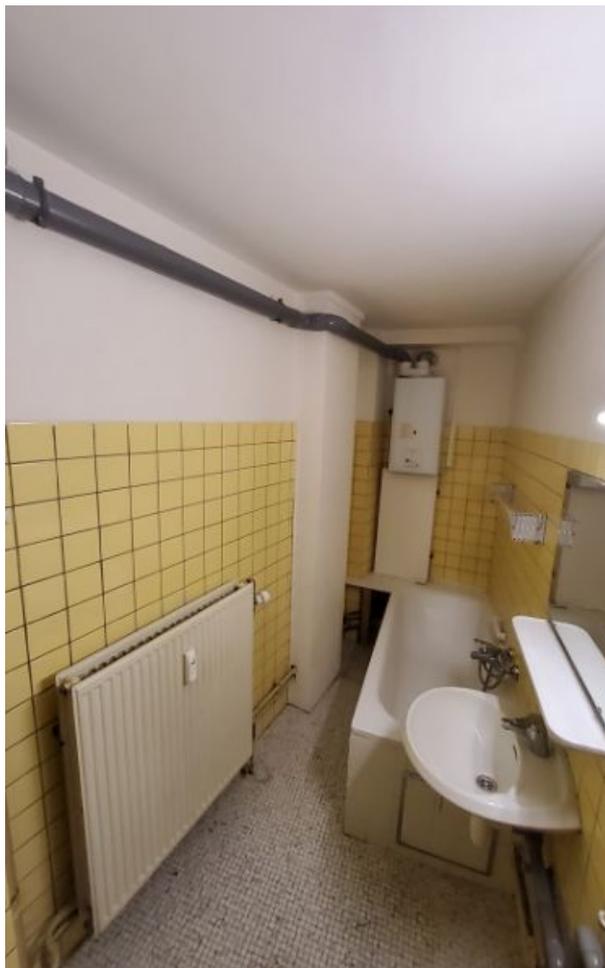
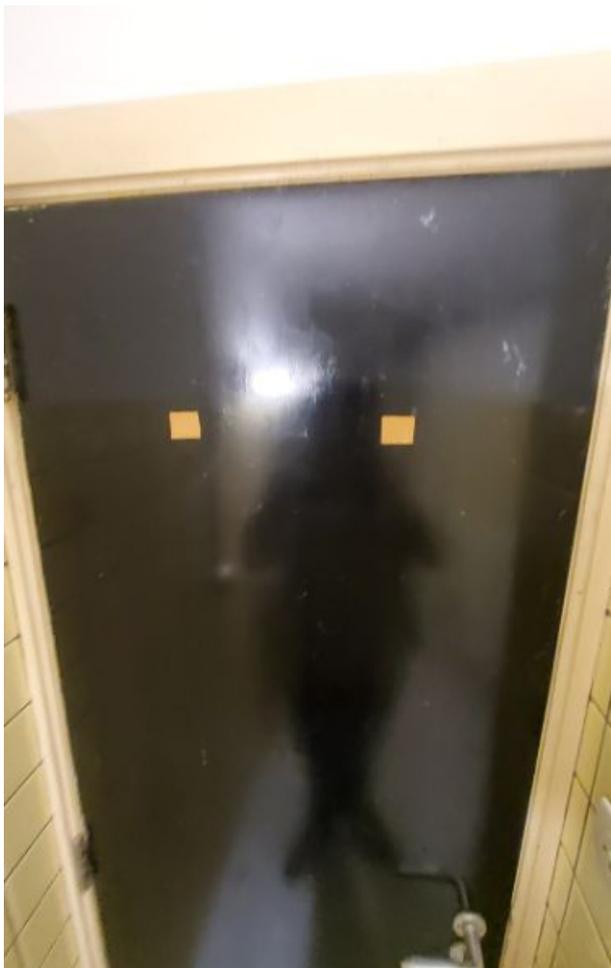
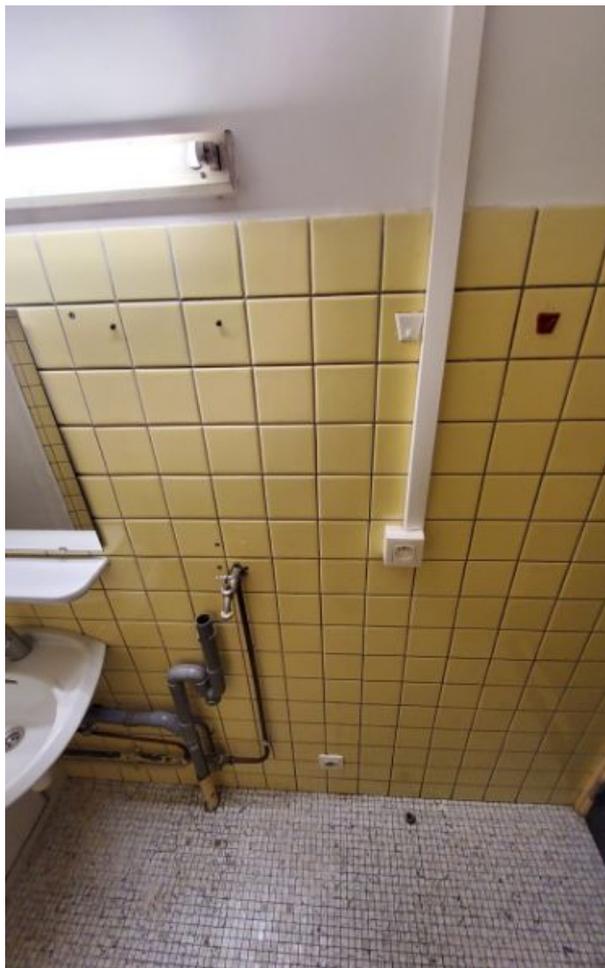
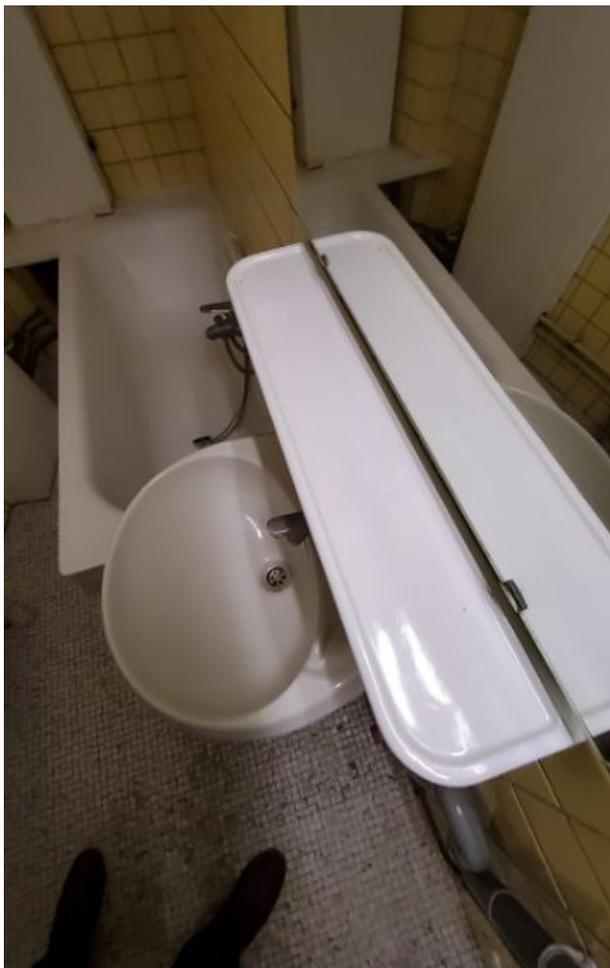
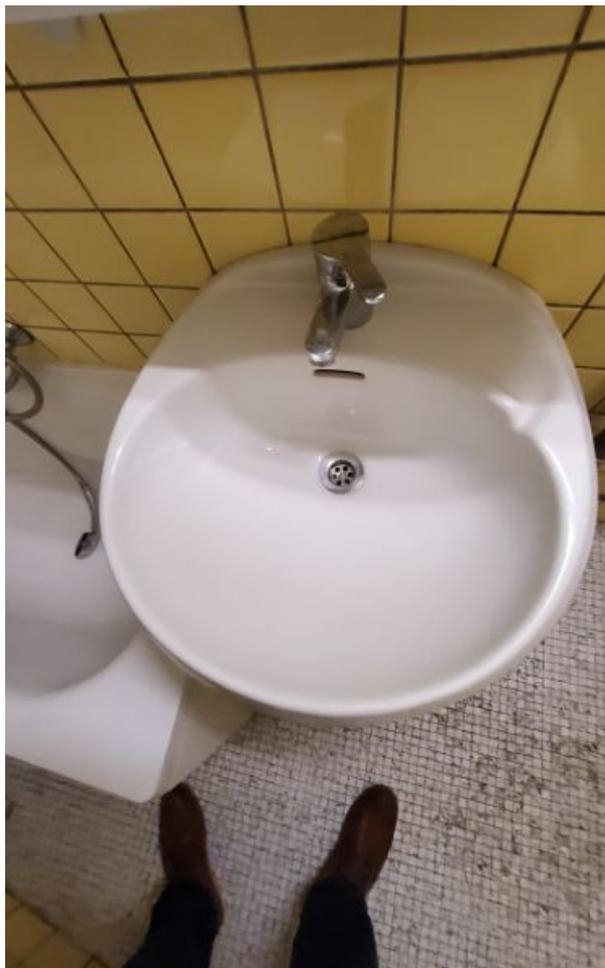
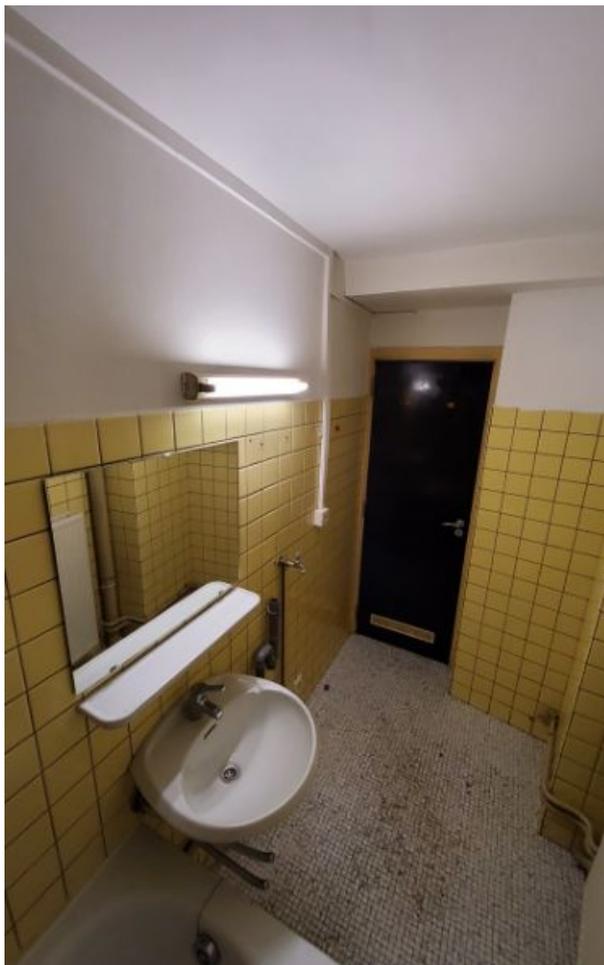
SALLE DE BAINS

Ils sont conformes à la généralité, agrémentés d'une faïence sur le premier 1.80 m de ton jaune présentant une fissuration en faïence et quelques jaspures de colle de nettoyage perfectible de ci de là.

Un robinet double-service est suivi d'une décharge en PVC de ton gris. À la plombe, trois percements chevillés et deux autres avec vis plates sont suivis d'un TL fonctionnel sous appareillage en métal sous peinture d'usine de ton blanc, trouvé avec des piqûres et corrosion.
