4G rue de l'Ecole de Marcinelle 64 6000 CHARLEROI

26-08-2023	
Je soussigné(e) Marco Rizzo	
Représentant(e) valablement EXPERTYM dont les bureaux sont établis Drève de Richelle 161, bâtO, bt91 à 1410 Waterloo - Contact : 02/217.17.57 - info@expertym.be	
Agissant à la requête respective de :	
GABY REAL ESTATE SPRL	Florine PONCELET
	Se domiciliant : dans les lieux
Ci-après dénommé "le bailleur"	Ci-après dénommé "le preneur"
Avec mission de procéder au constat d'état des lieux contradictoire du point de vue locatif de :

rue de l'Ecole de Marcinelle 64 - 4G - 6000 CHARLEROI - BE

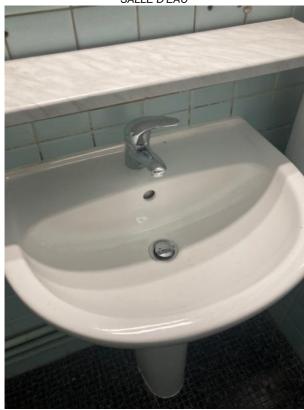
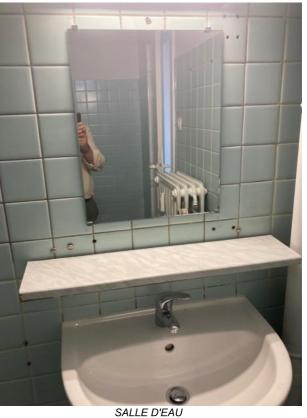
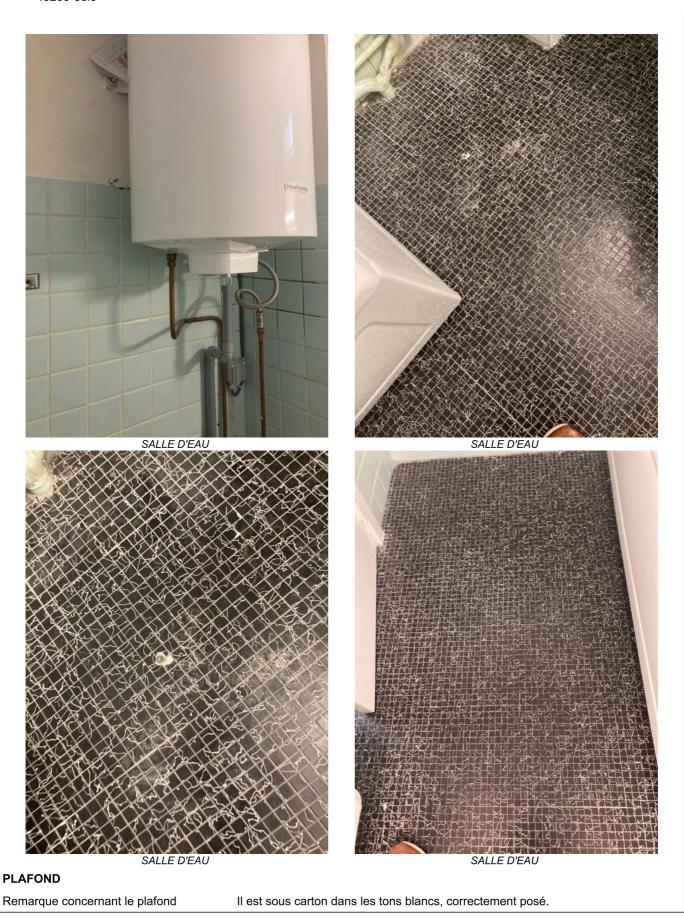
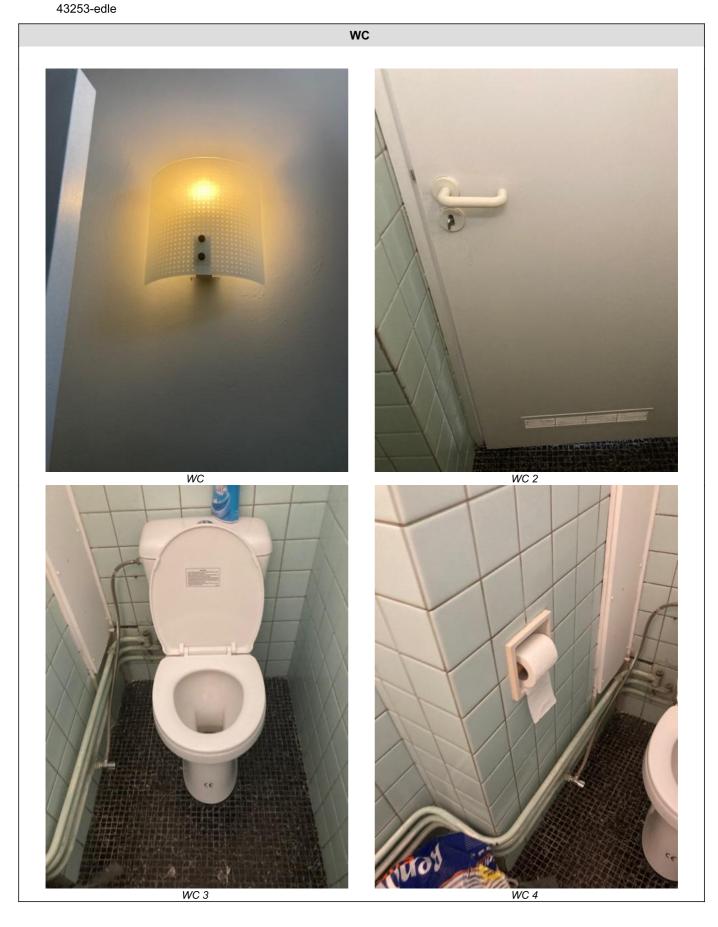
SALLE D'EAU

tendance à légèrement jaunir.

Une barre de douche en métal qui a tendance à légèrement s'oxyder.

Une baignoire en acrylique sanitaire dans les tons blancs, joint périmétrique qui est très noir. L'intérieur de la baignoire est fort sale. Un bouchon et chainette sont

Une petite planche en matériau de synthèse avec un manque de matériau sur la

gauche.

MUR ARRIÈRE Une porte conforme à la généralité. Quelques légers impacts sont visibles.

Au niveau du radiateur, un manquement de peinture avec une vanne qui tourne

MUR GAUCHE Différentes traces de percement et de cheville, ainsi que des vis et des meubles qui

Remarques concernant le sol II est conforme à la généralité. Il comporte des percements, ainsi que des traces

blanches.

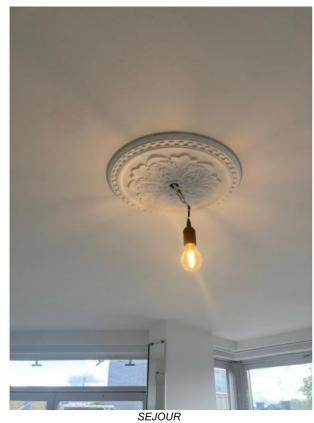
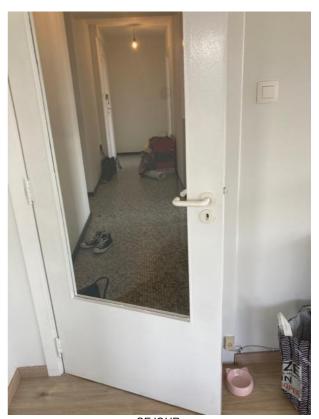
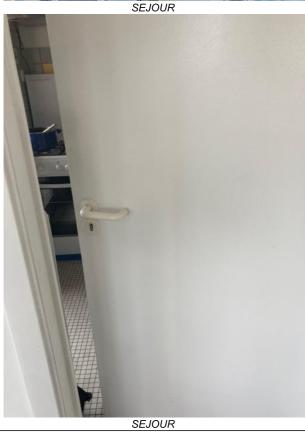
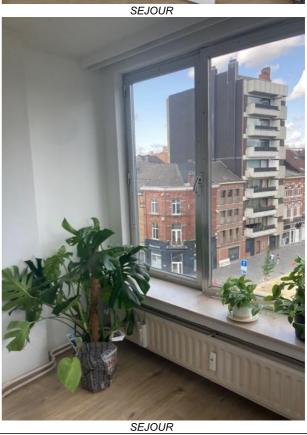
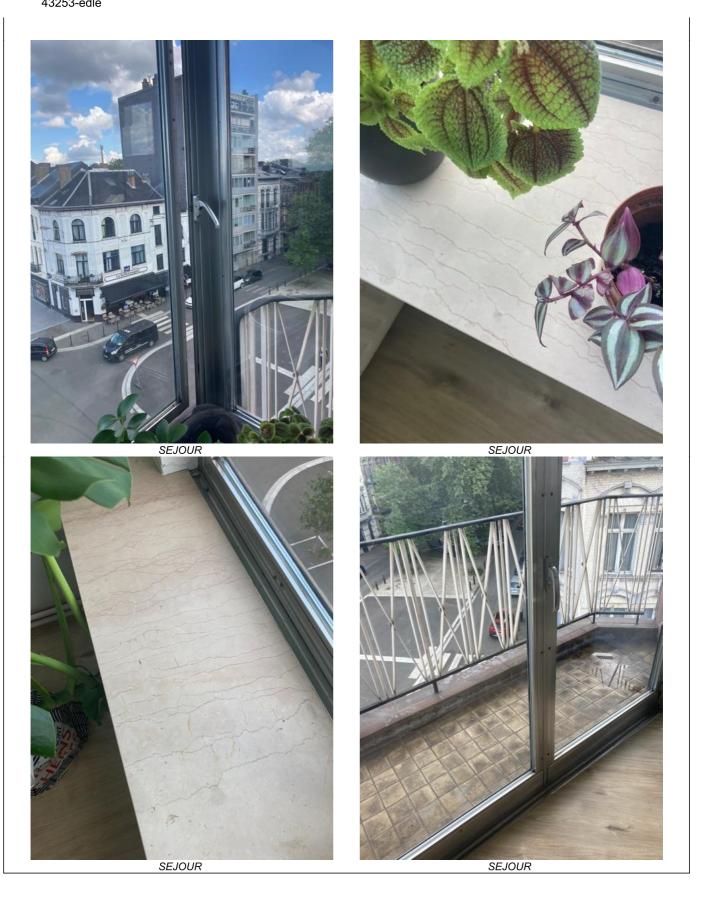
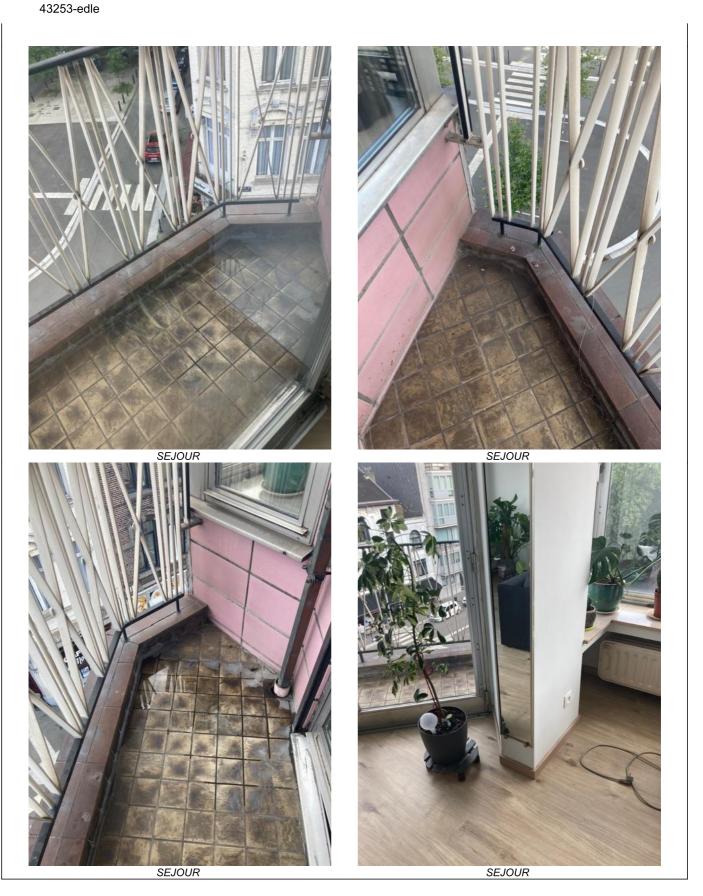
SEJOUR

Plus loin, une autre télévision dont le blochet a tendance à se détacher de son

contenu principal.

En dessous, un radiateur conforme à la généralité. Un manque de peinture. La

Sur la droite de la tablette, une réparation plus importante est visible.

MUR GAUCHE Un radiateur conforme à la généralité. Un manquement de peinture et impact.

Une tablette en marbre avec des éclats qui sont visibles.

Quelques légers impacts et quelques traces digitales sont visibles.

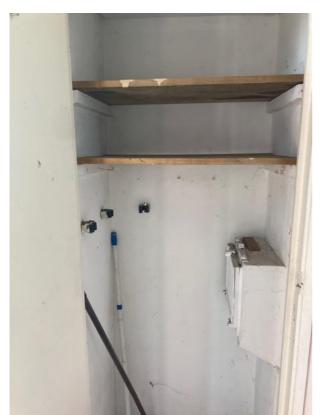
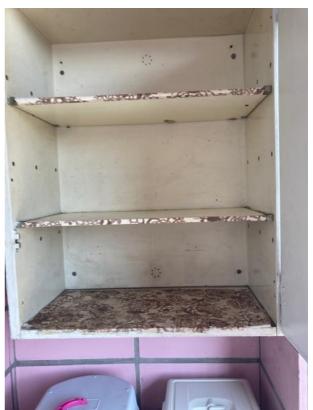
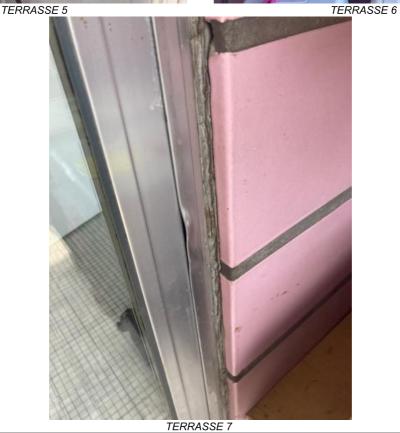
43253-edle **TERRASSE** TERRASSE 2 TERRASSE

-	
DESCRIPTION	Le carrelage de ton gris et beige avec joint de resserrement dans les tons noirs.
	Des taches blanches sont visibles.
	Les murs sont sous faïence dans les tons roses avec joint de resserrement dans les tons gris. Des traces noires et vertes sont visibles.
	Un meuble dont la porte est abimée. À l'intérieur, des planches qui sont fortement abimées également. Une petite planche en dessous.
	Une petite lanière volet qui est fonctionnelle et qui coulisse correctement.
	Un garde-corps en métal dans les tons blancs. Un manquement de peinture et celui-ci est recouvert de caoutchouc noir qui est usé.
	Le mur de droite, une porte dont il manque de la peinture. Des traces rouges et vertes sont visibles.

À l'intérieur, deux planches qui sont fortement usées et le mur qui est pourvu des

taches noires.
