**Etat des lieux entrant**

(D5) 5ème étage  
Charleroi Boulevard Joseph Tirou 6  
6000 Charleroi

**Etat des lieux entrant**  
74266-edle

13-08-2025

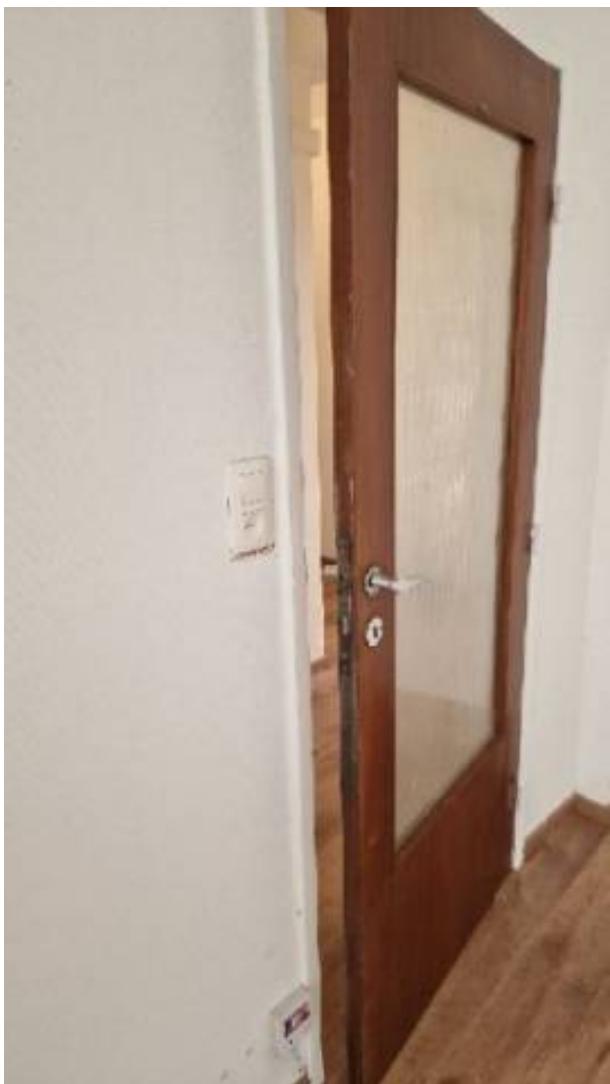
*LIVING  
La porte ne ferme pas*

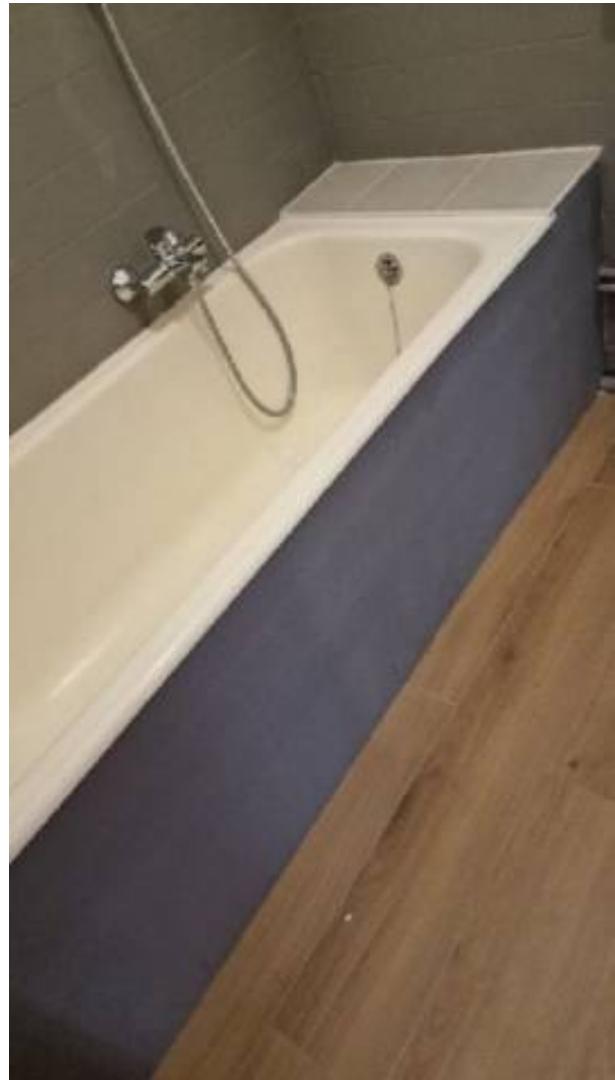
SALLE D'EAU  
*Le tablier de baignoire est en bois sous peinture grises*
