Etat des lieux d'entrée du 29 juil. 2019

Objet (Réf. : 6043GIL0370/001)

Appartement 7 pces Chaussée de Gilly 370/001 6043 Ransart	Etage Propriétaire	Rez-de-chaussée SPRL Gaby Real Estate
---	-----------------------	--

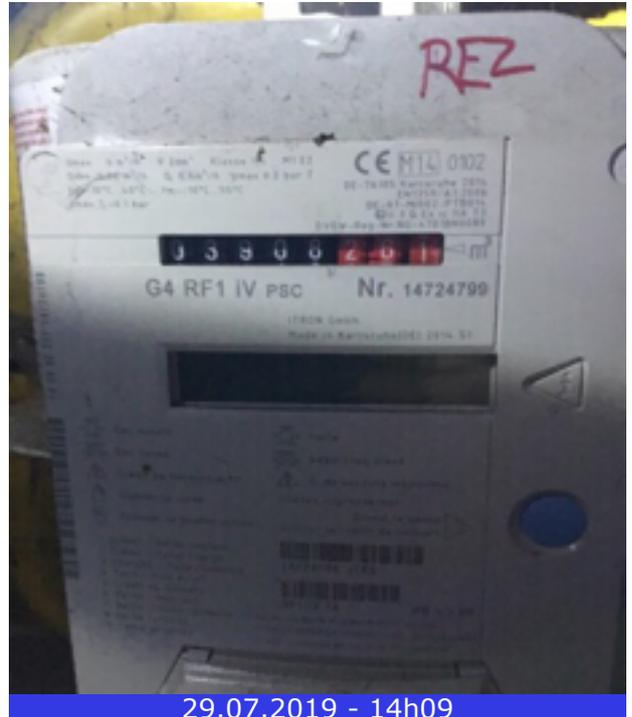
Photo 2 (Compteur / Gaz)

- Electricité (jour) : n° 324249-2012 / 5264 KWH (photo 1)
- Gaz : n° 14724799 / 3908 M3 (photo 2)

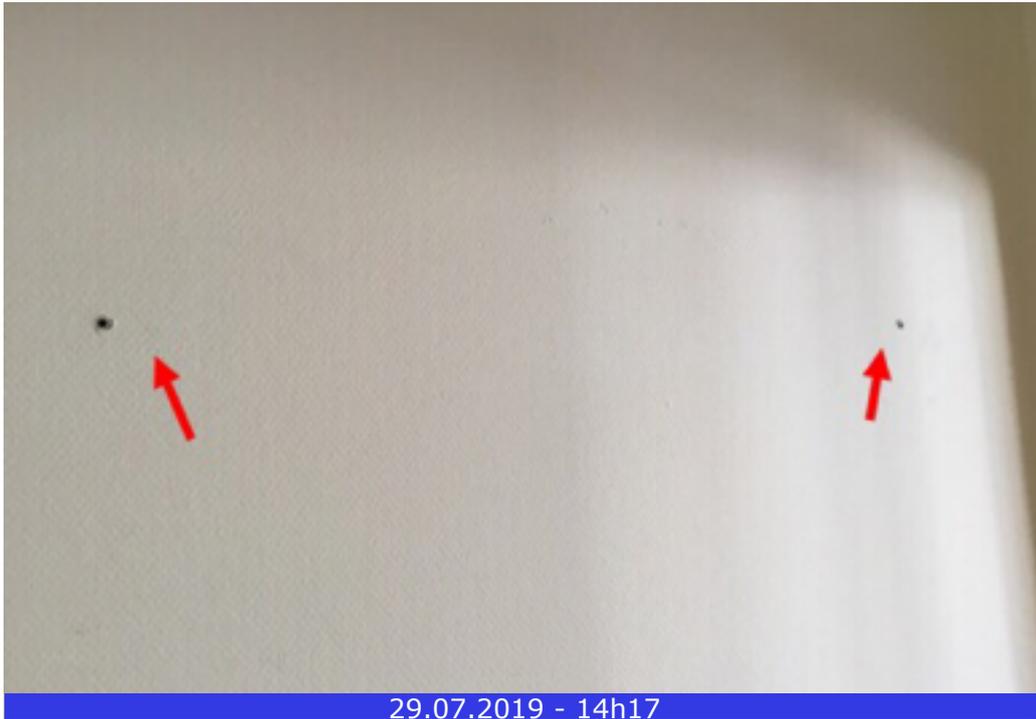
Photo 5 (Hall / Murs / Bon état)

- **Sol (carrelage):**
 - Bon état, quelques petits coups par endroits
- **Murs (peinture, couleur : blanc):**
 - Bon état (photo 5), quelques traces devant l'ouverture de la porte d'entrée, 2 trous sur le mur donnant sur la cage d'escaliers des parties communes
- **1x Interphone (audio):**
 - Bon état (photo 6, 7), fonctionne parfaitement
- **2x Point lumineux (applique):**
 - Bon état (photo 8), ampoules ok
- **1x Porte(s) (bois, couleur : blanc):**
 - Bon état (photo 9, 10)
- **2x Interrupteurs / prises (standard):**
 - Bon état, 1 interrupteur et 1 prise
- **1x détecteur incendie :**
 - Bon état (photo 11)

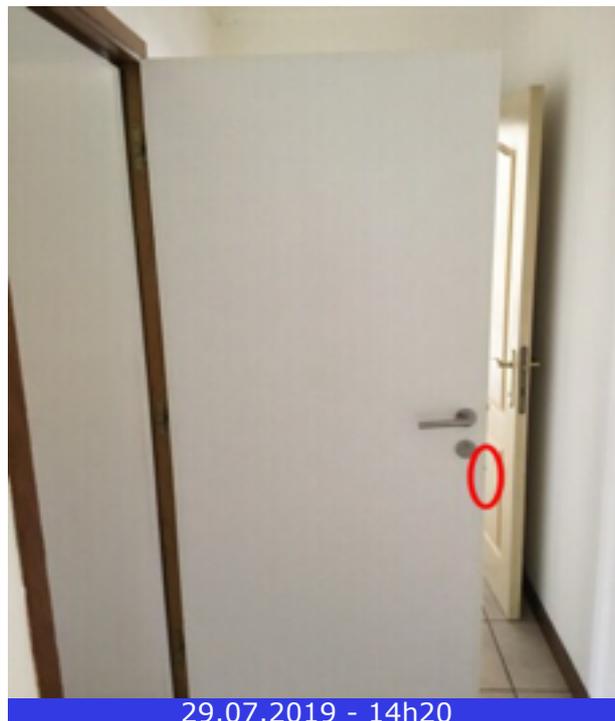
Photo 9 (Hall / Porte(s) / Bon état)

Commentaire : Petit coup côté extérieur

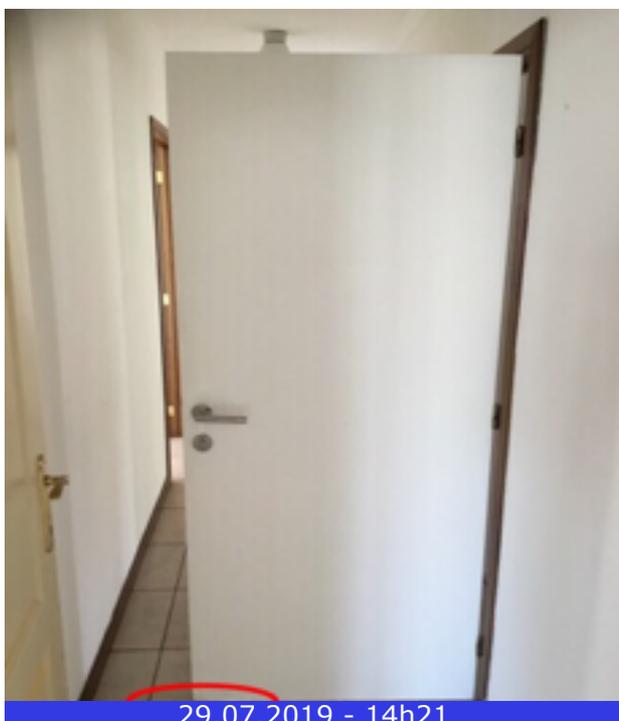
Photo 10 (Hall / Porte(s) / Bon état)

Commentaire : Un peu abîmée dans le bas côté intérieur

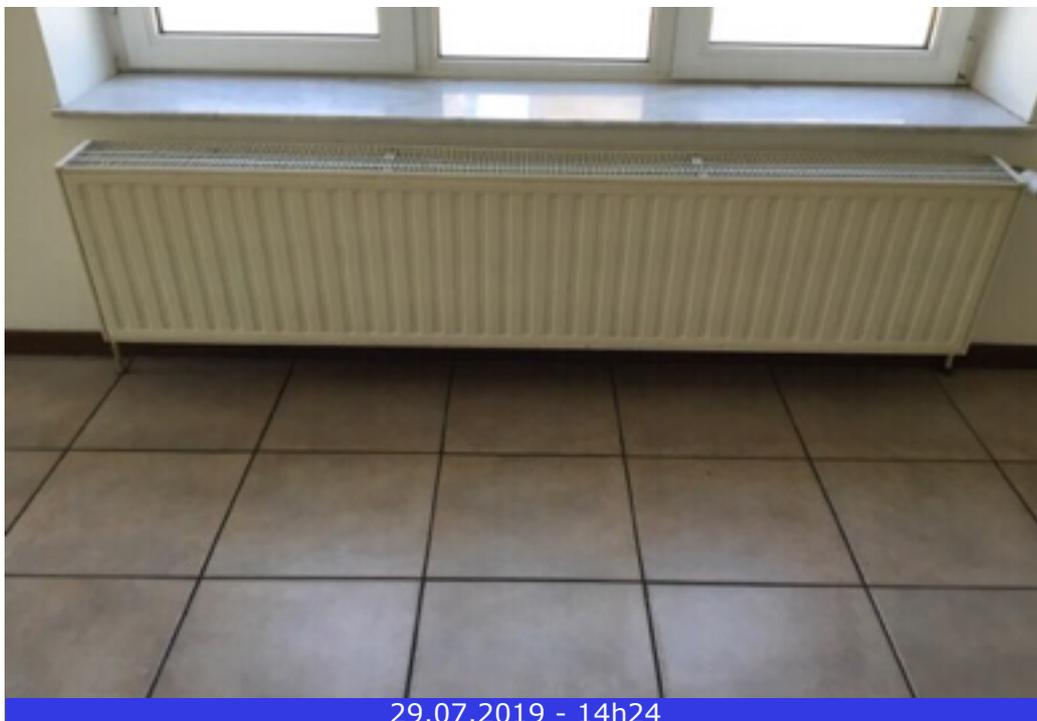
- **Sol (carrelage):**
 - Bon état, quelques coups par endroits
- **Murs (peinture, couleur : blanc):**
 - Bon état (photo 14), quelques traces par endroits et 2 petits trous
- **1x Radiateur(s) (vanne(s), couleur : blanc):**
 - Etat d'usage (photo 15, 16, 17), manque d'entretien à l'intérieur du radiateur
- **2x Point lumineux (douille):**
 - Bon état (photo 18), ampoules ok
- **2x Fenêtre(s) (PVC double):**
 - Bon état (photo 19, 20), ouvrent et ferment parfaitement.
- **1x Porte(s) (bois, couleur : blanc cassé):**

Photo 15 (Salle à manger / Séjour / Radiateur(s) / Etat d'usage)

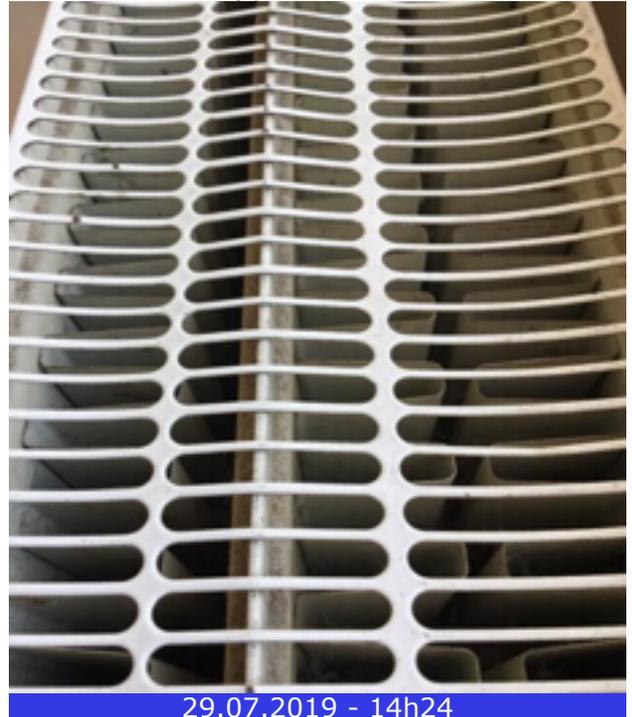
Photo 17 (Salle à manger / Séjour / Radiateur(s) /
Etat d'usage)

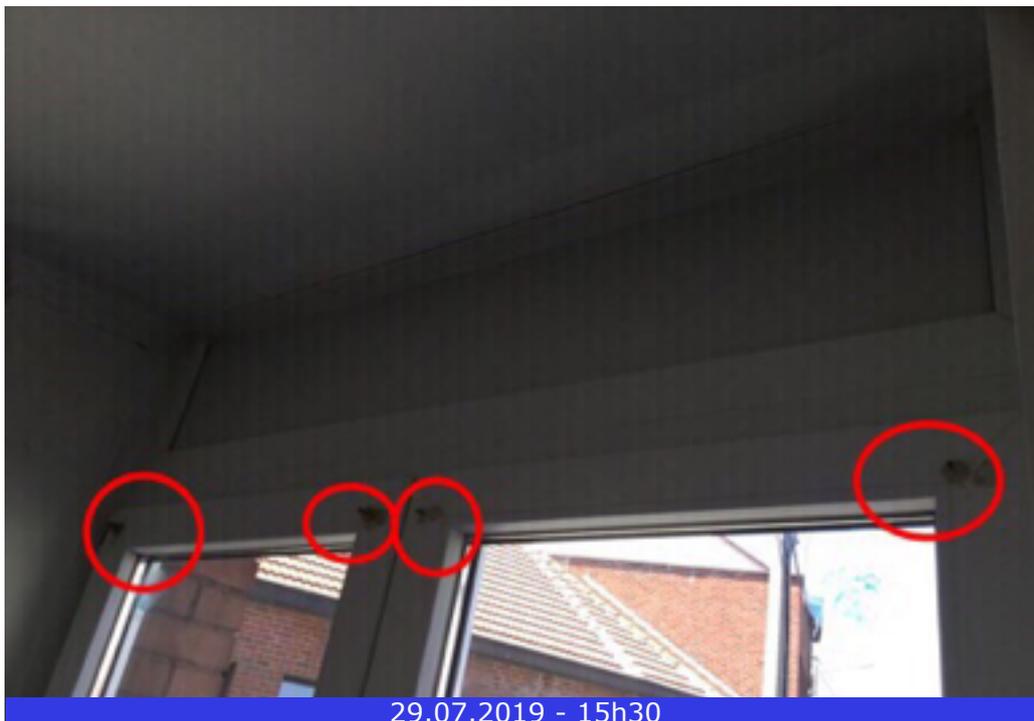
Photo 19 (Salle à manger / Séjour / Fenêtre(s) / Bon état)

Commentaire : Cloué dans le châssis

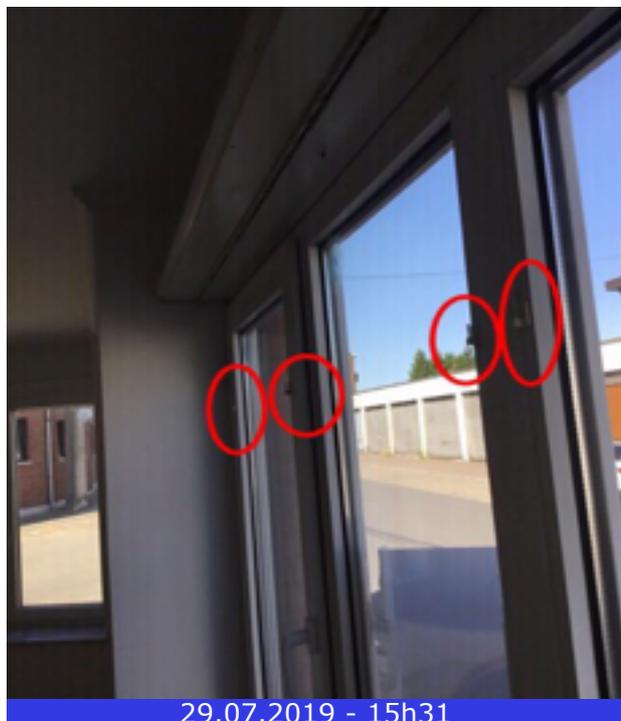
Photo 20 (Salle à manger / Séjour / Fenêtre(s) / Bon état)

Commentaire : Collées

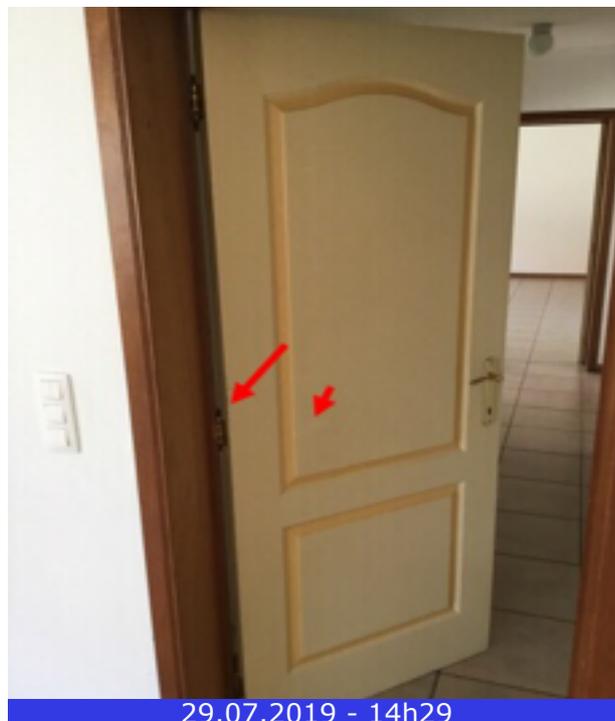
- Bon état (photo 21, 22), quelques petits coups côté séjour, coulée d'un liquide côté hall
- **9x Interrupteurs / prises (standard):**
 - Bon état, 5 prises, 1 prise téléphone et 3 interrupteurs + boîtier VOO
- **1x détecteur incendie :**
 - Bon état (photo 23), pile à changer
- **1x thermostat :**
 - Bon état (photo 24)

Photo 21 (Salle à manger / Séjour / Porte(s) / Bon état)

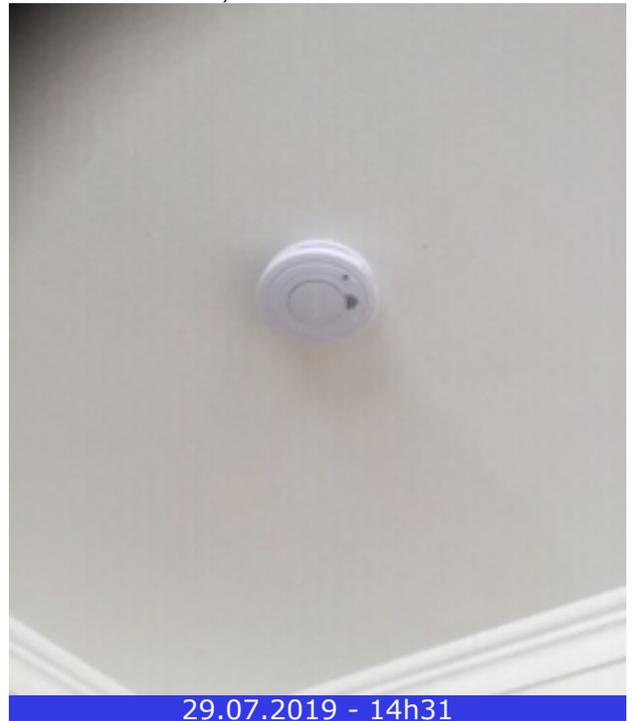
Photo 23 (Salle à manger / Séjour / détecteur incendie / Bon état)

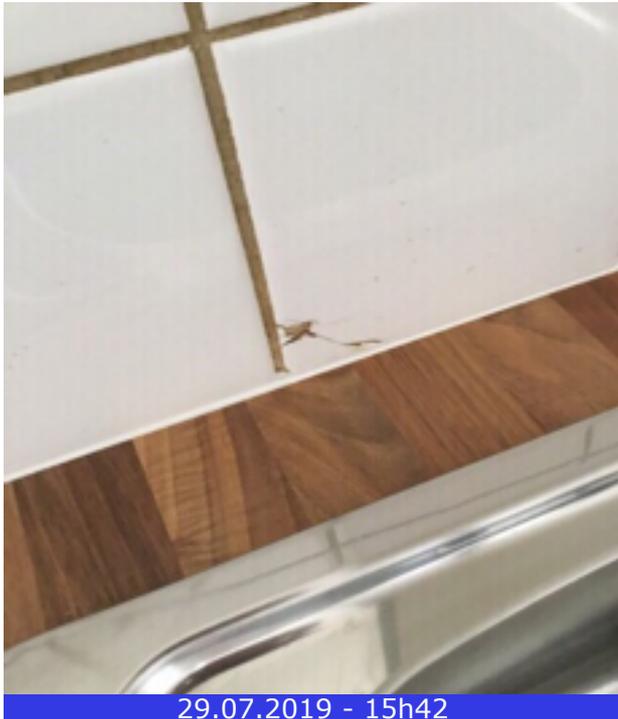
Photo 28 (Cuisine / Murs / Bon état)

Commentaire : Fissure

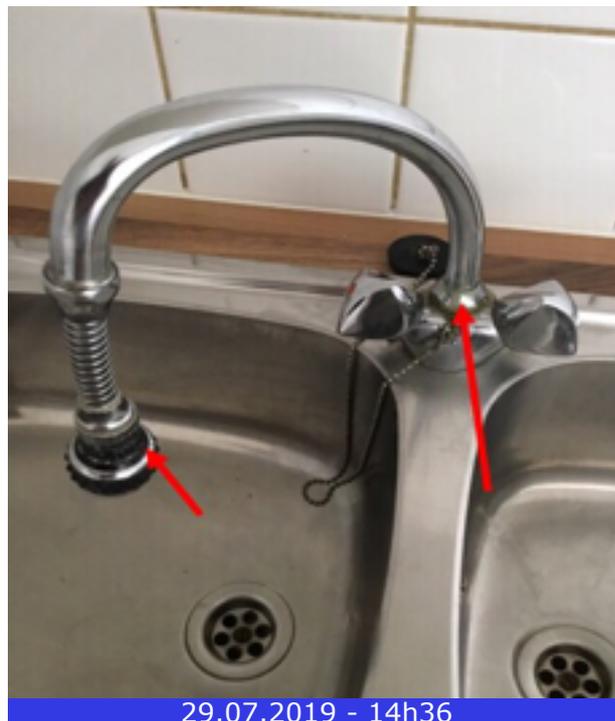
- **Murs (carrelage + peinture, couleur : blanc):**
 - Bon état (photo 28)
- **1x Point lumineux (plafonnier):**
 - Bon état (photo 29), ampoule ok
- **Plan de travail (stratifié):**
 - Bon état (photo 30, 31)
- **1x Evier (inox):**
 - Bon état (photo 32)
- **1x Robinetterie (chrome):**
 - Etat d'usage (photo 33), présence de calcaire
- **1x Frigo / congélateur (combiné):**
 - Neuf (photo 34, 35), état impeccable
- **Cuisinière (électrique):**
 - Neuve (photo 36), 4 becs à gaz testés ok, état impeccable
- **1x Four (classique):**
 - Neuf (photo 37, 38), testé ok, état impeccable
- **1x Hotte aspirante (murale):**
 - Etat d'usage (photo 39, 40), testée ok, lampe de fonctionne pas et une partie du bas de la porte se décolle
- **Meubles (stratifiés, couleur : blanc):**
 - Bon état (photo 41, 42, 43)
 - Etat d'usage (photo 44, 45)
- **7x Interrupteurs / prises (standard):**

Photo 33 (Cuisine / Robinetterie / Etat d'usage)

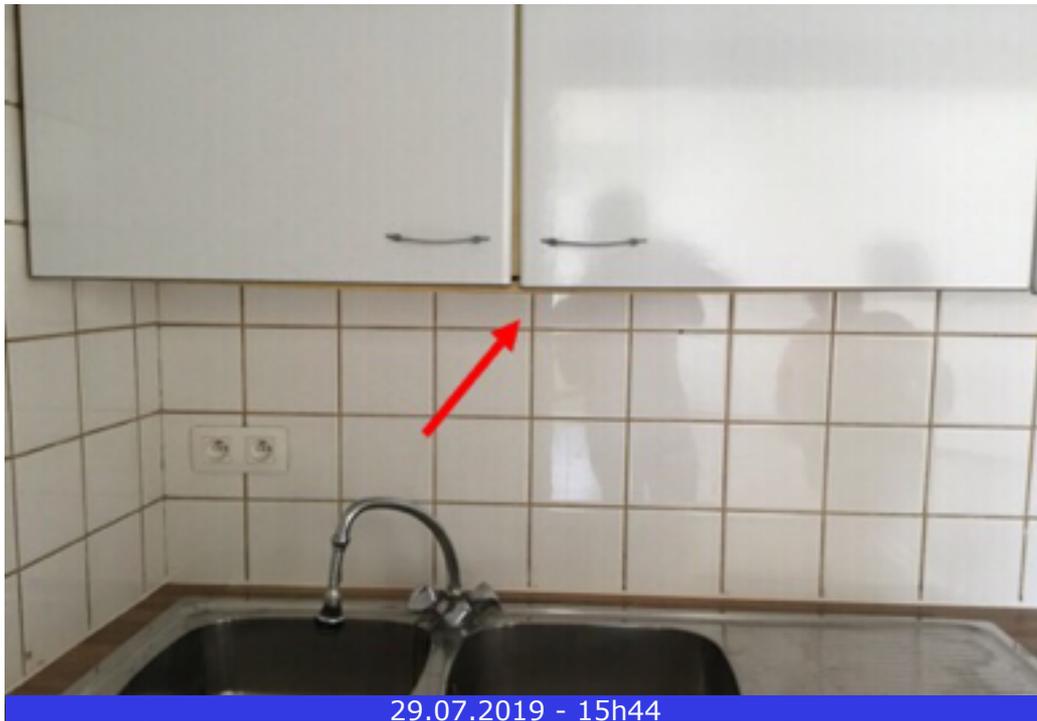
Photo 45 (Cuisine / Meubles / Etat d'usage)

Commentaire : La planche gondole

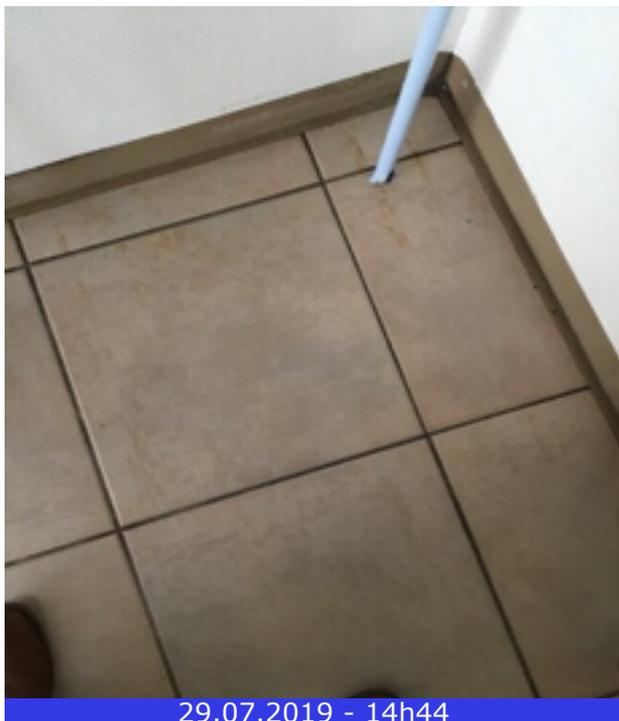
- Bon état (photo 48), quelques tâches de rouille

Photo 48 (Débarras / Sol / Bon état)

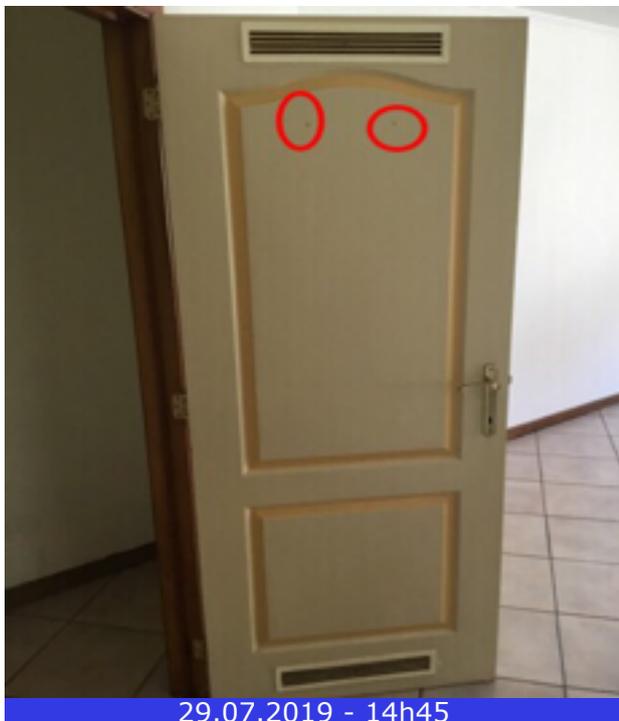
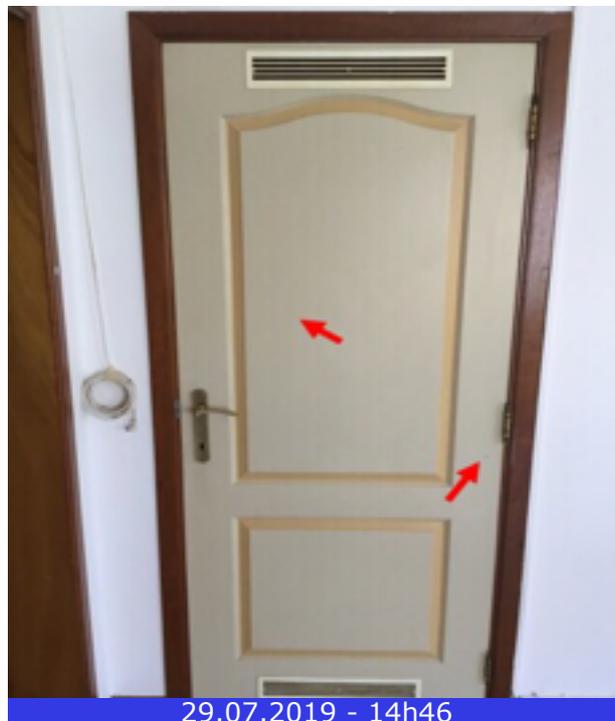
- Bon état (photo 50, 51), présence de 2 petits trous côté intérieur, quelques petits coups côté extérieur

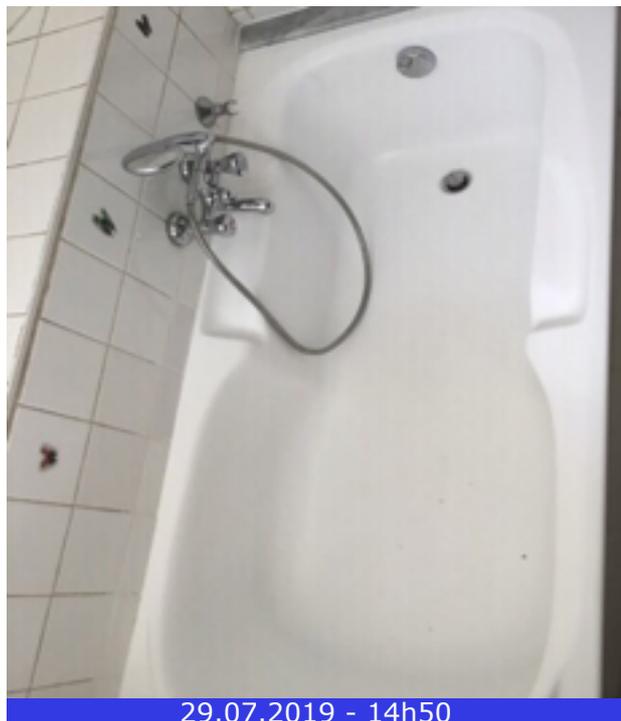
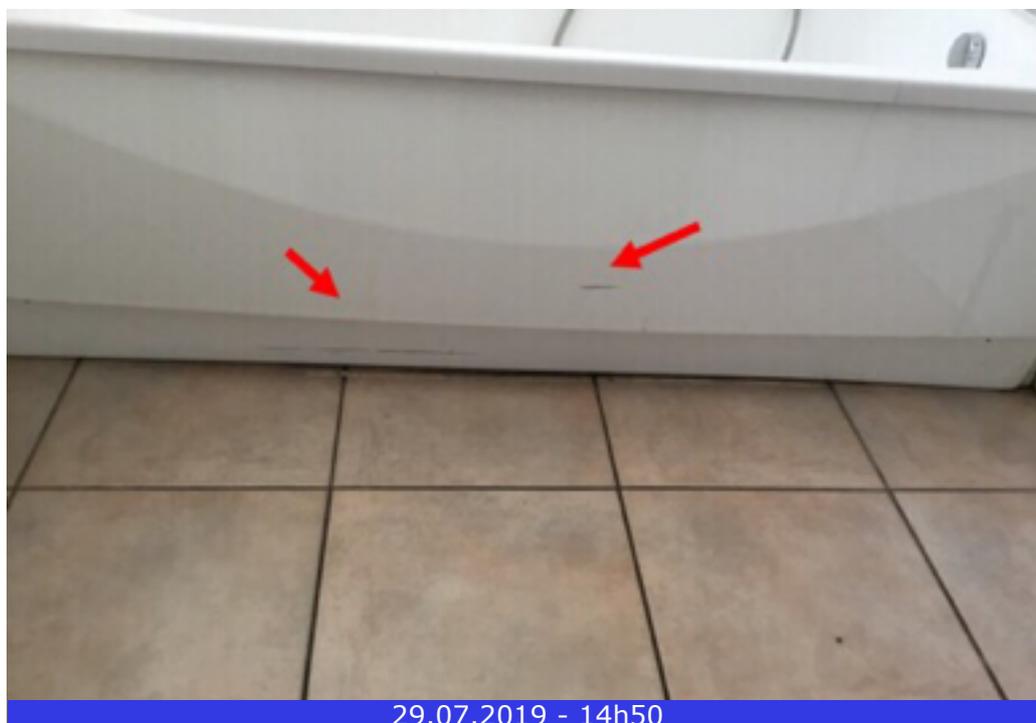
- Bon état (photo 60, 61, 62), quelques fissures et tâches

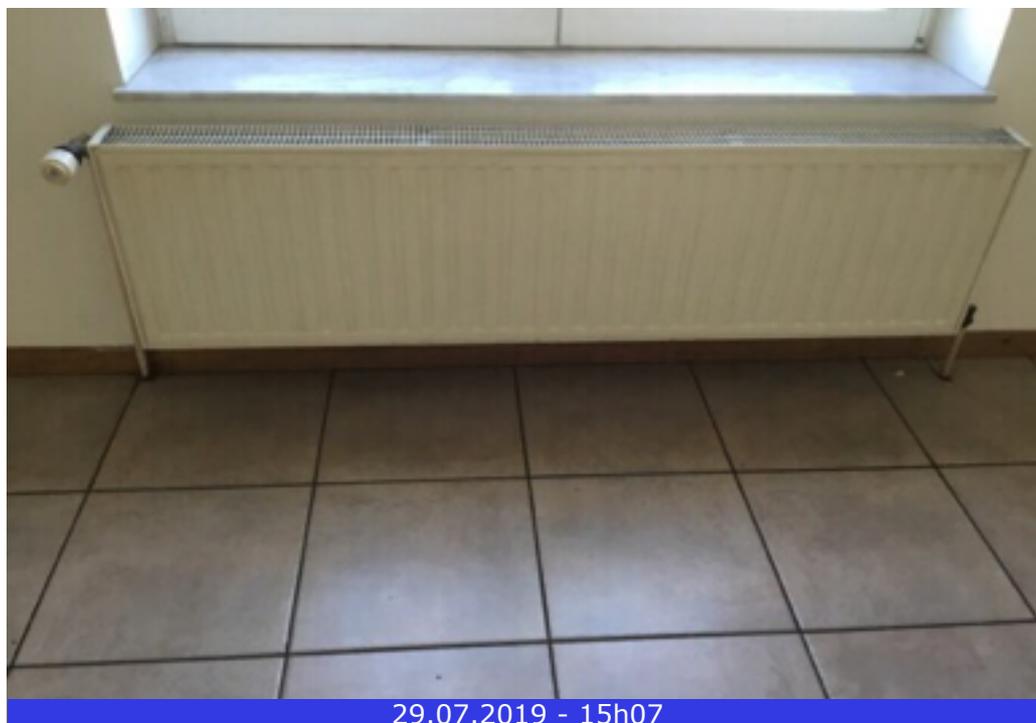
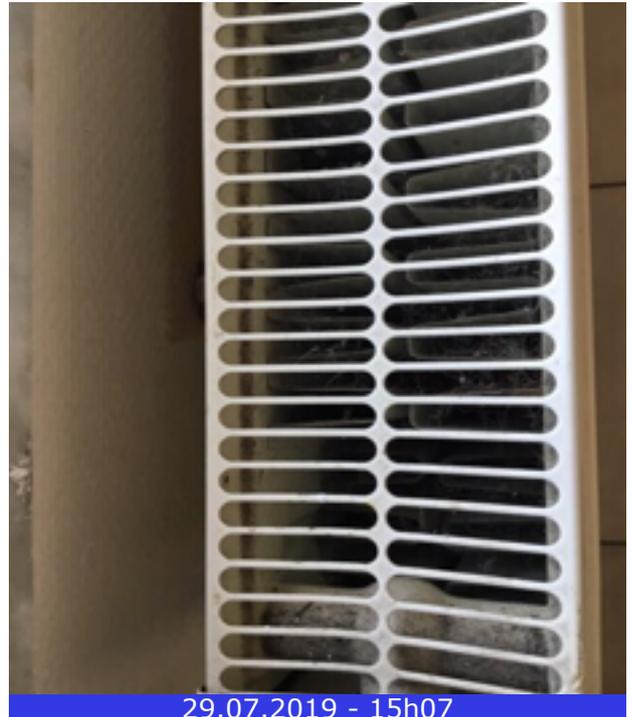
- **Sol (carrelage):**
 - Bon état, quelques coups par endroits
- **Murs (peinture, couleur : blanc):**
 - Bon état, quelques traces par endroits, un peu de rejet mur côté cour
- **1x Radiateur(s) (vanne(s)):**
 - Bon état (photo 77, 78, 79), manque d'entretien à l'intérieur du radiateur
- **Plafond (plâtre, couleur : blanc):**
 - Bon état (photo 80), présence d'une tâche
- **1x Point lumineux (douille):**
 - Bon état (photo 81)
- **1x Fenêtre(s) (PVC double):**
 - Bon état, ouvre et ferme parfaitement
- **1x Porte(s) (bois, couleur : autre):**

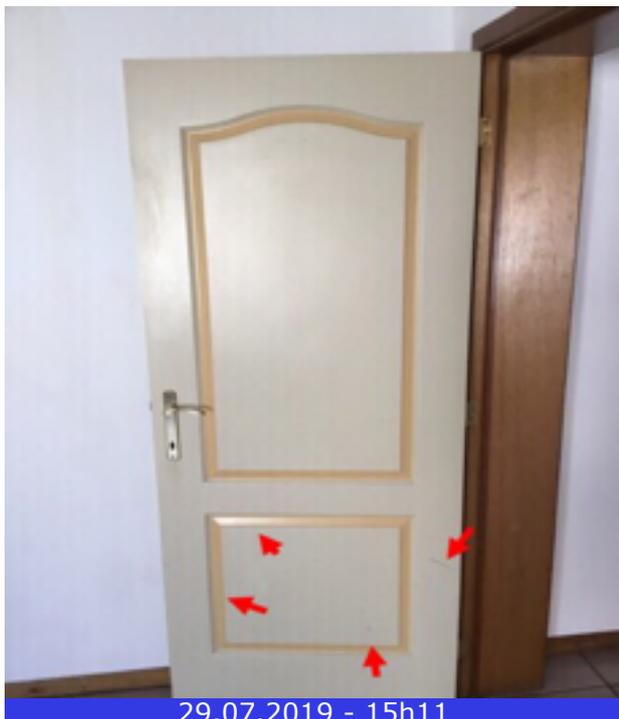
- Bon état (photo 82, 83), quelques traces/ coups côté hall
- **7x Interrupteurs / prises (standard):**
 - Bon état (photo 84), 4 prises, 3 interrupteurs dont 1 tirette

Photo 82 (Chambre grande / Porte(s) / Bon état)

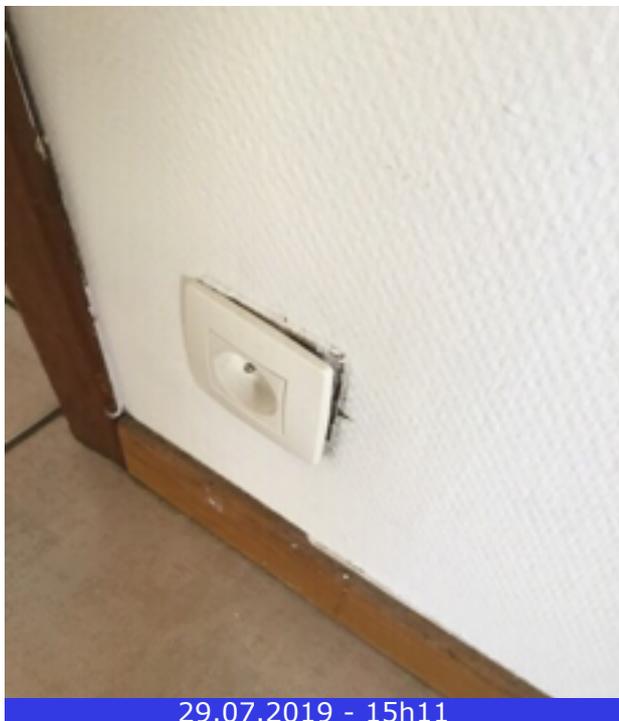
Photo 84 (Chambre grande / Interrupteurs / prises / Bon état)

Commentaire : A côté de la porte mal fixé

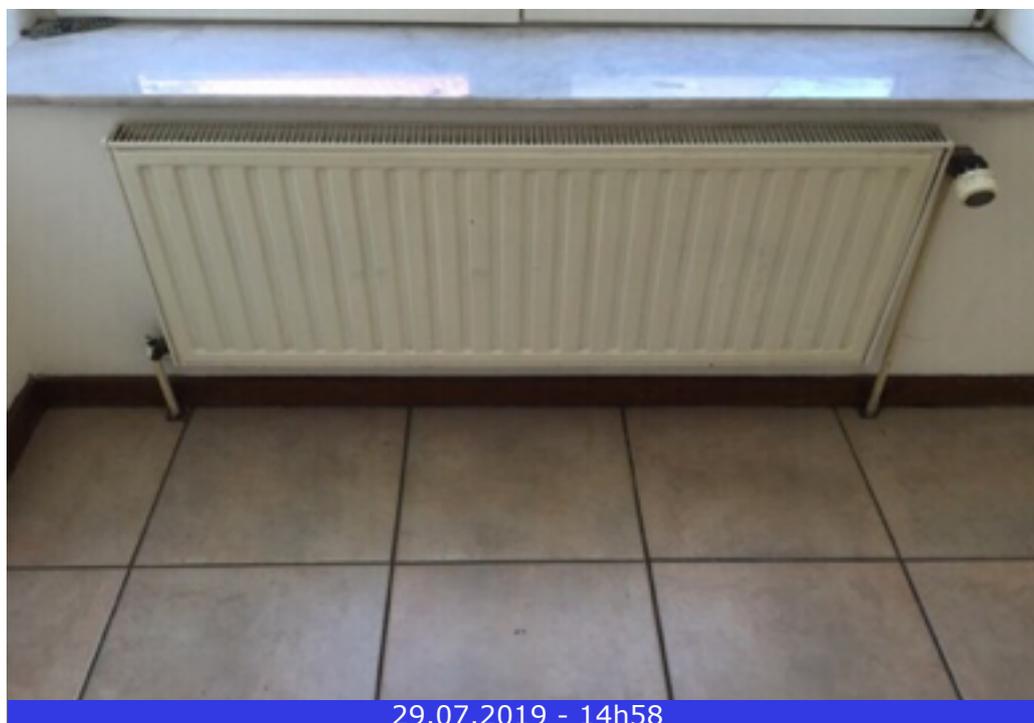
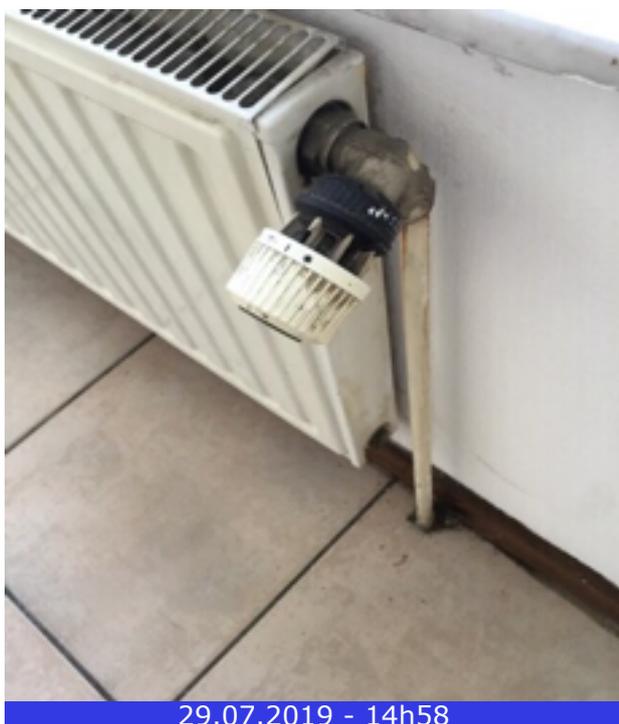
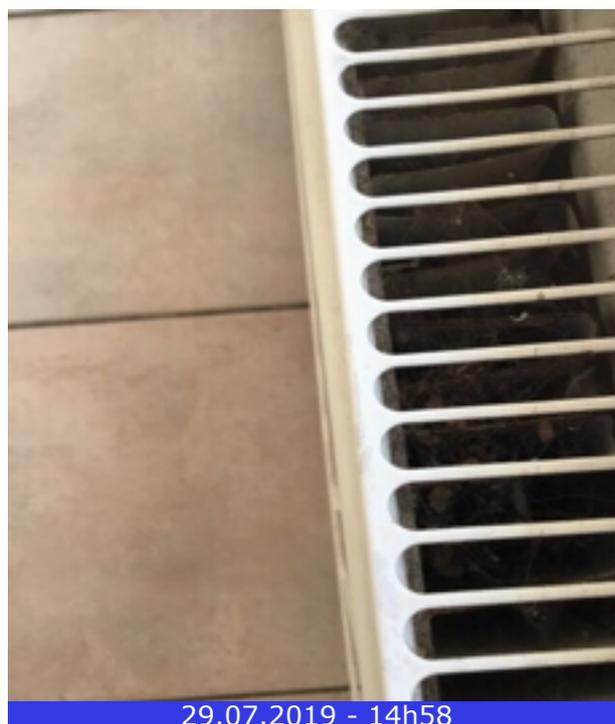
- **Murs (peinture, couleur : blanc):**
 - Bon état, quelques traces par endroits
- **1x Radiateur(s) (vanne(s)):**
 - Etat d'usage (photo 87, 88, 89), manque d'entretien à l'intérieur du radiateur
- **1x Point lumineux (douille):**
 - Bon état (photo 90), ampoule ok
- **1x Fenêtre(s) (PVC double):**
 - Bon état, ouvre et ferme parfaitement
- **1x Porte(s) (bois, couleur : autre):**
 - Bon état (photo 91, 92, 93) côté intérieur, 2 petits trous dans le haut de la porte et fissurée sur 20 min environ dans le bas.
- **5x Interrupteurs / prises (standard):**
 - Bon état (photo 94), 3 prises et 2 interrupteurs

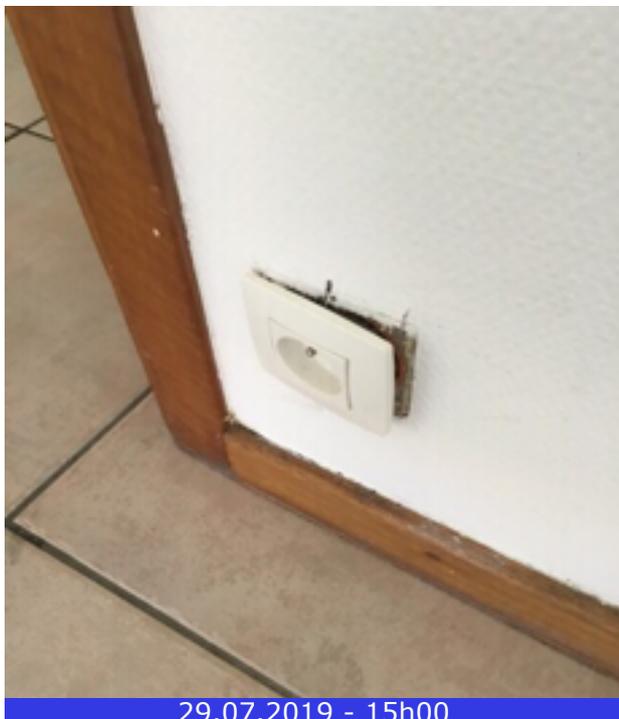
Photo 94 (Chambre petite / Interrupteurs / prises / Bon état)

Commentaire : A côté de la porte mal fixé
