**Etat des lieux entrant**

Bte021, 2ème étage  
Rue de la Trappe 370  
6043 RANSART

**Etat des lieux entrant**  
51787-edle

19-04-2024

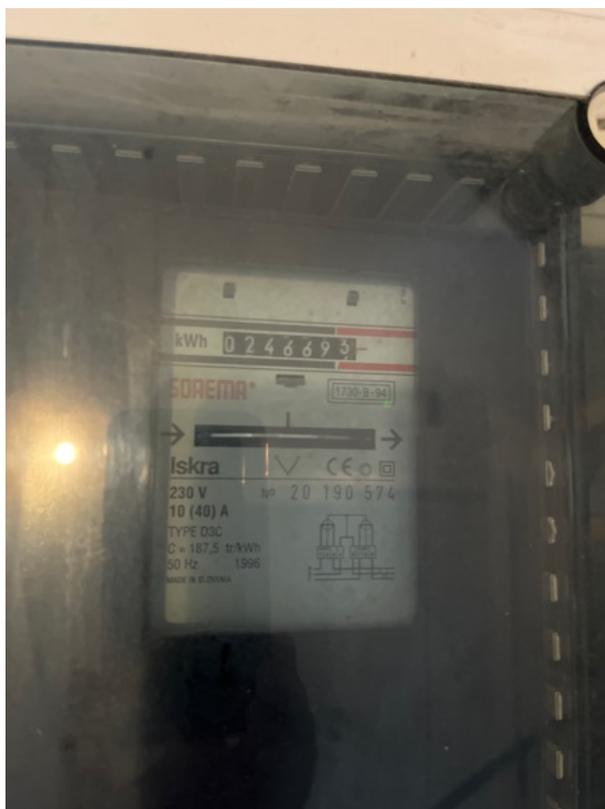
Numéro de compteur	20190574
Index (en kWh)	24669,3

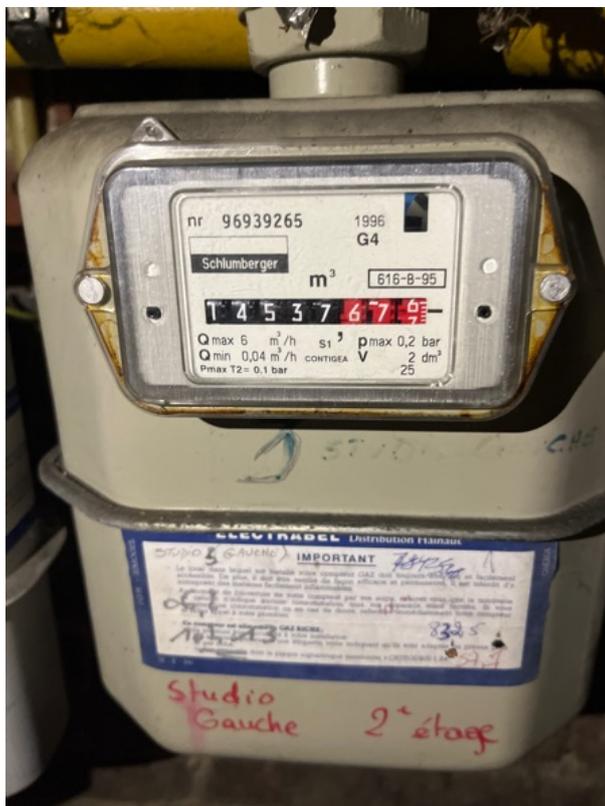
Numéro de compteur

96939265

Index (en m<sup>3</sup>)

14537,677

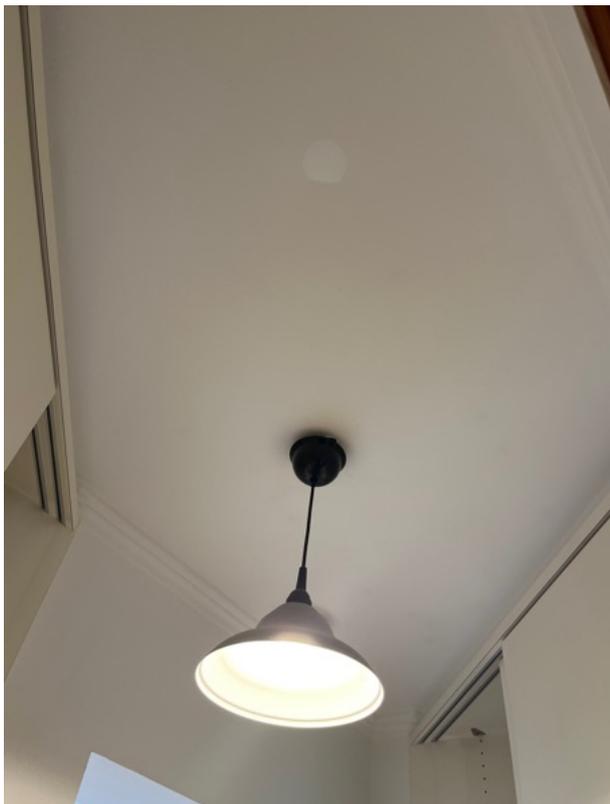
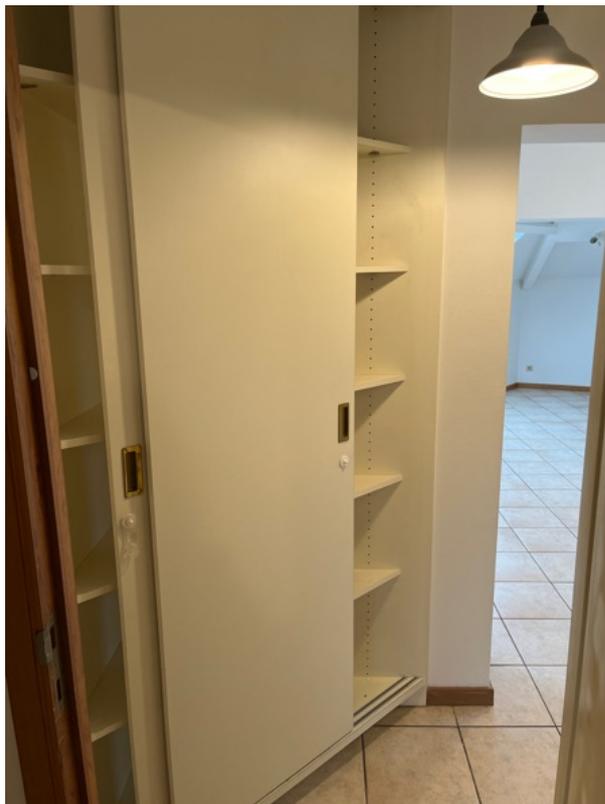
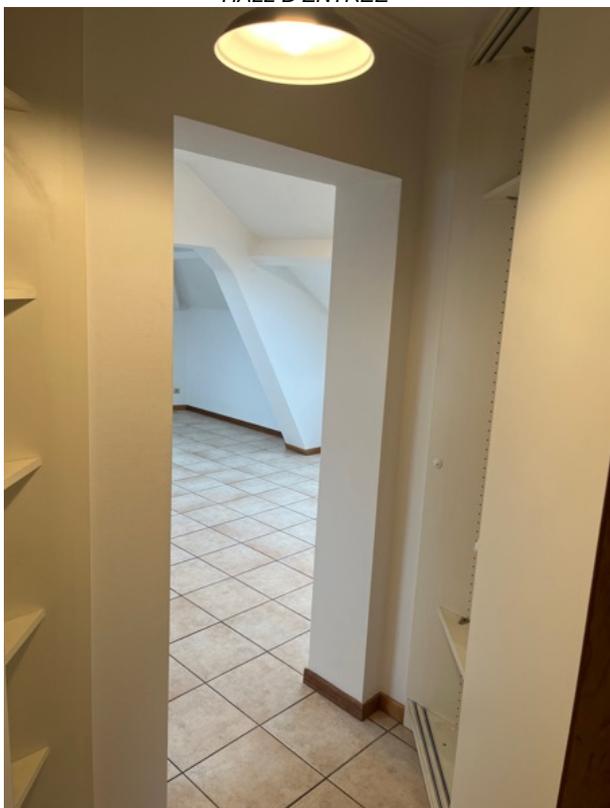
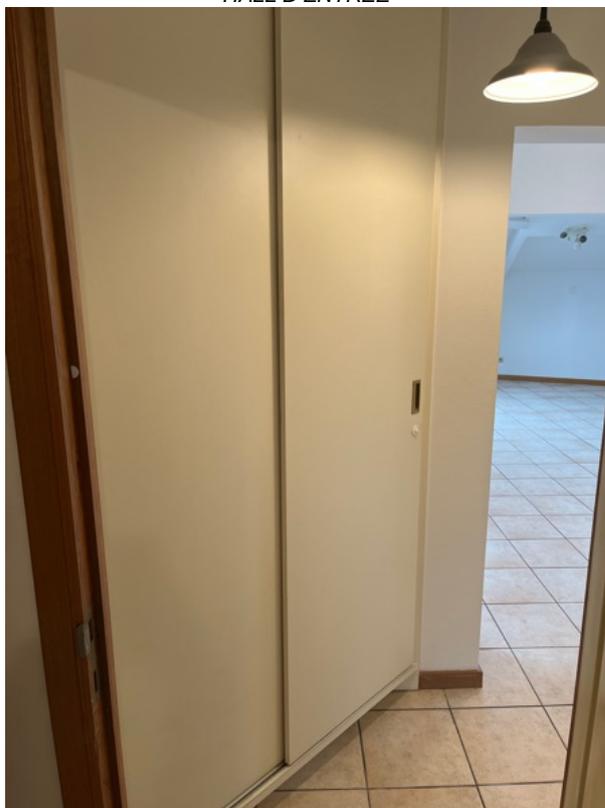
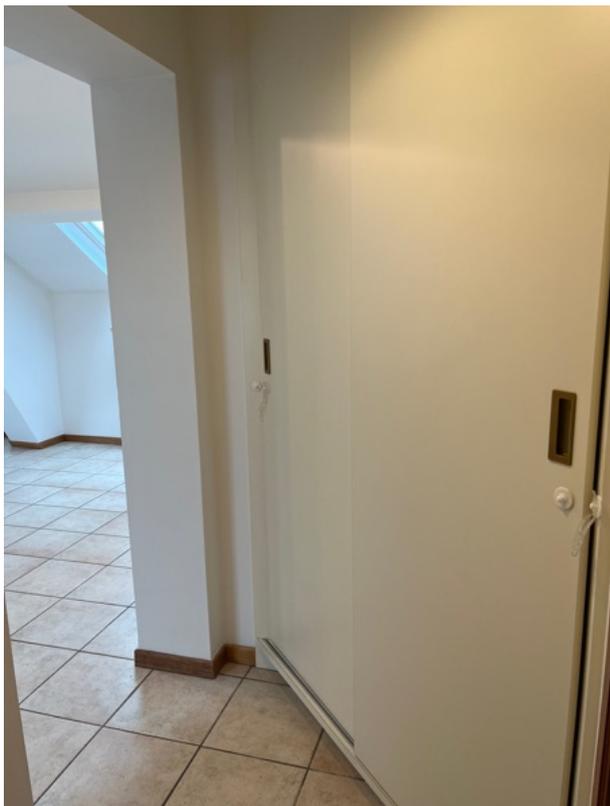
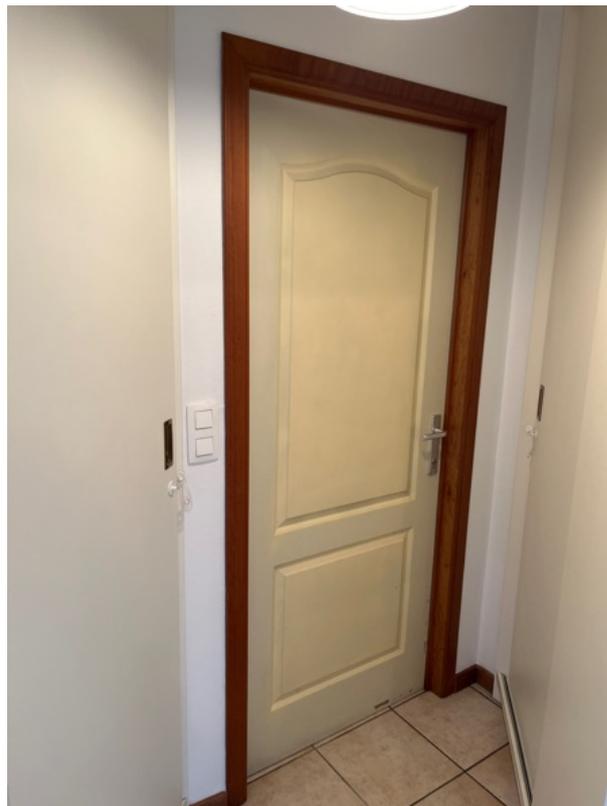
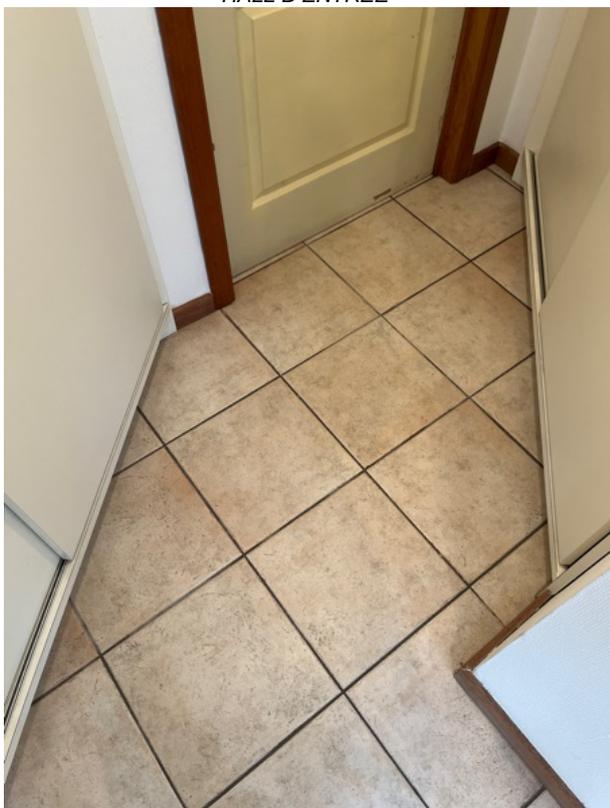
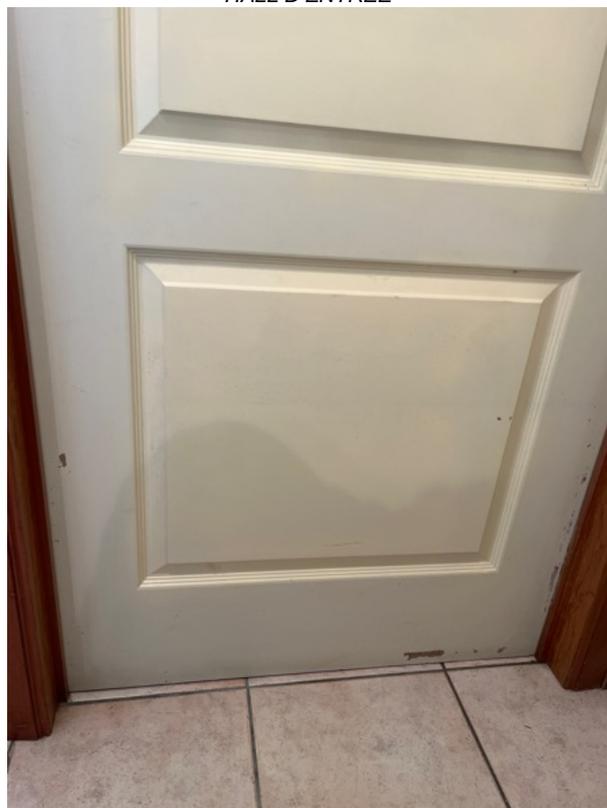
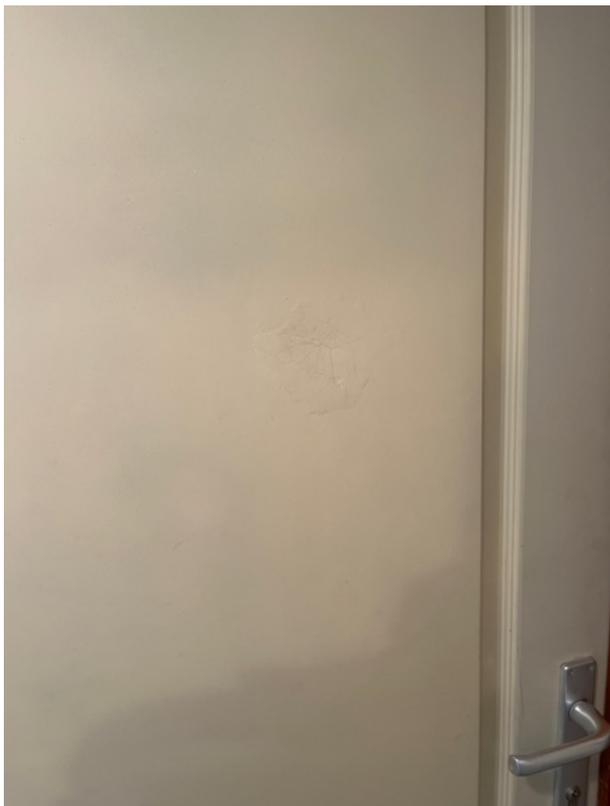
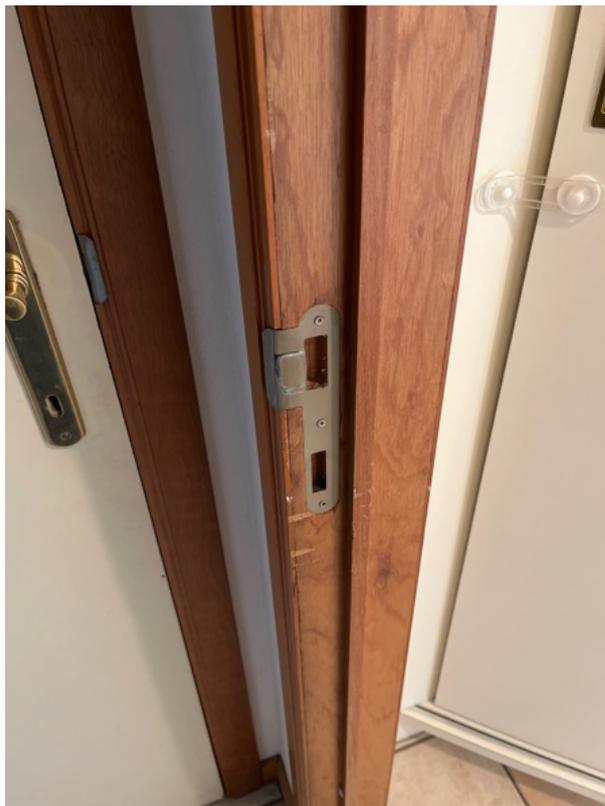
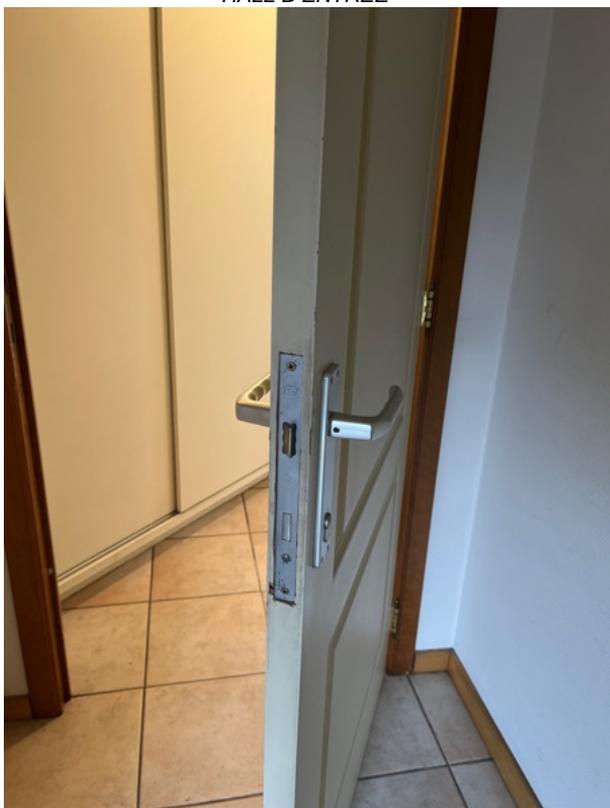
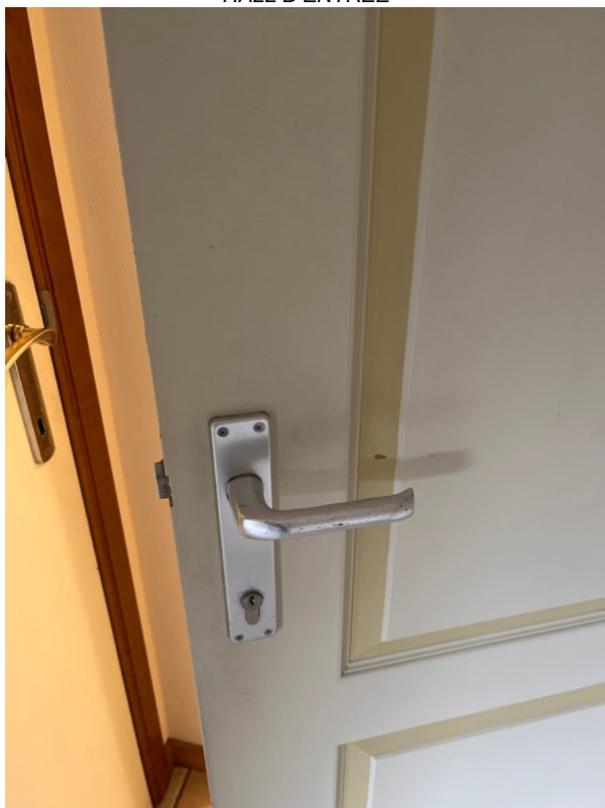
HALL D'ENTRÉE

Le plafond est conforme aux généralités.  
Une moulure en polystyrène est présente en périphérie.  
Un point lumineux de type suspendu avec embase en PVC de teinte noire et abat-jour en métal dans les tons gris,  
Un détecteur de fumée avec jaquette en PVC dans les tons blancs. Non fonctionnel

Un meuble tel que décrit précédemment ouvrant sur deux étagères et une tringle en métal de type chromé avec support de suspension en matériau et teinte similaires. Des résidus sont présents sur la planche du fond à une hauteur d'environ un mètre vingt. La planche du fond présente des traces d'usure et de frottement.

Un double interrupteur.  
Une porte d'entrée conforme aux généralités. Du côté hall d'entrée, trace d'une réparation sur la partie supérieure. Plusieurs impacts situés dans la partie inférieure et sur une hauteur d'environ cinquante centimètres. La tranche de la porte comporte des traces noircies ainsi que des impacts avec perte de matière. Du côté Communs, un impact dans le prolongement de la béquille. Plusieurs impacts sont situés sur les arêtes. La quincaillerie est de type métal ÉLOXÉ avec béquille sur plaque assortie et serrure.

Un meuble d'angle en stratifié ou mélaminé laqué blanc d'usine avec tirant métallique de couleur dorée. Deux portes en matériau et teinte similaires coulissant sur 2 rails, inférieur et supérieur, en métal chromé. Les portes ouvrent sur un espace de rangement comportant cinq étagères en matériau et teinte similaires. Chaque porte dispose d'un système de fermeture en caoutchouc transparent avec éléments en PVC dans les tons blancs collés au meuble.

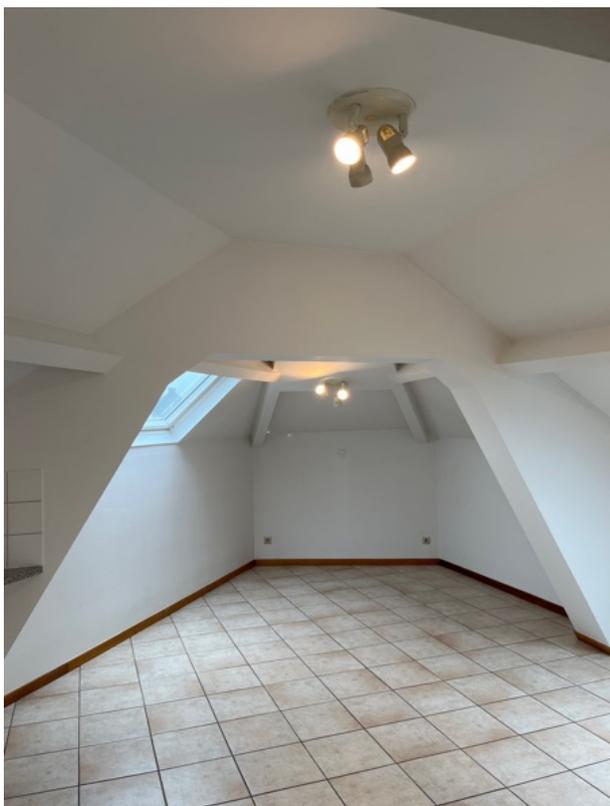
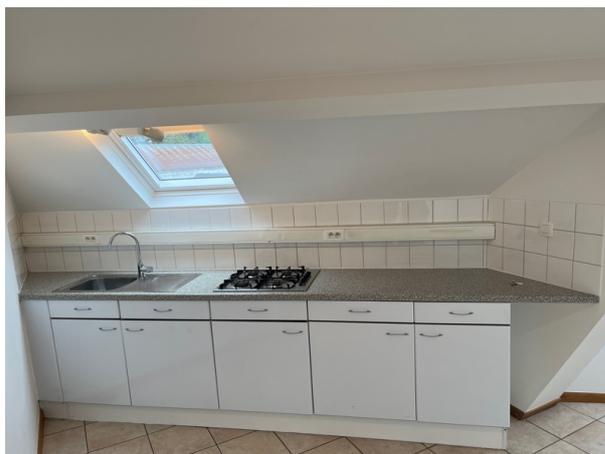
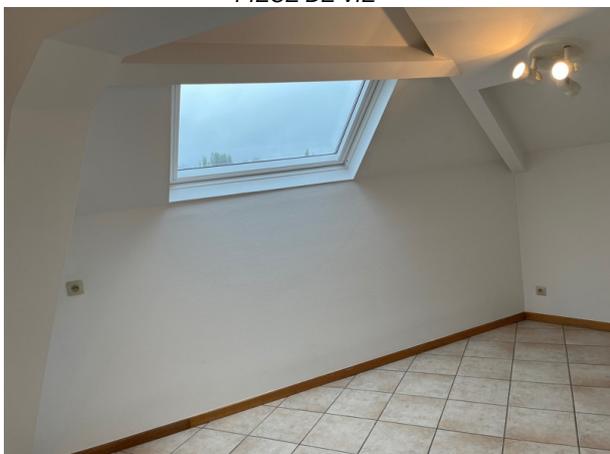
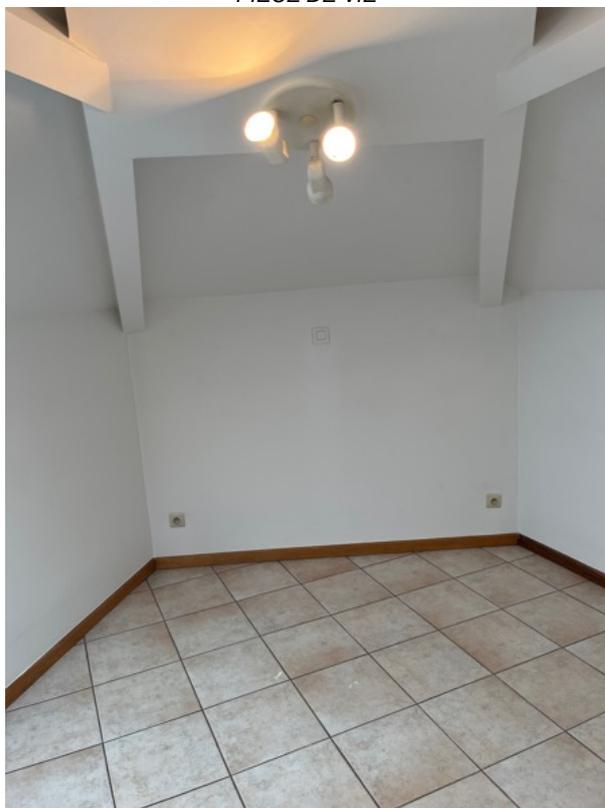
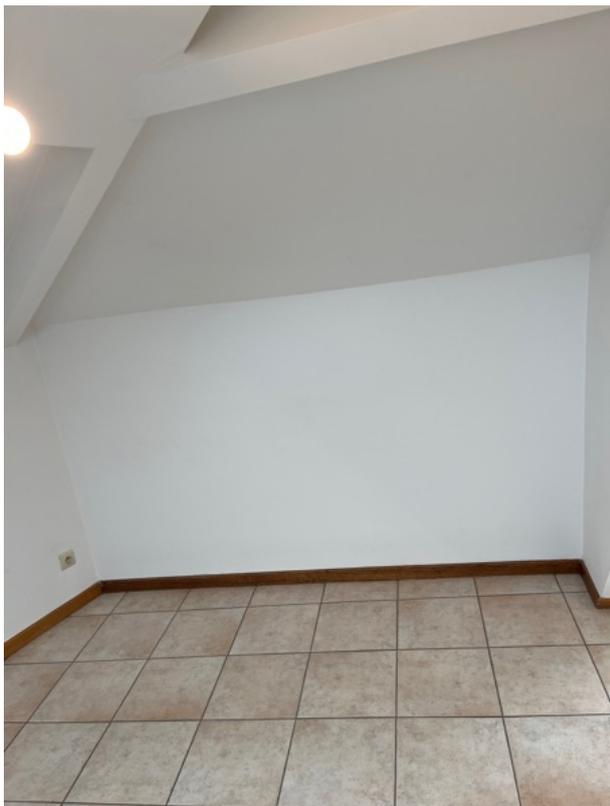
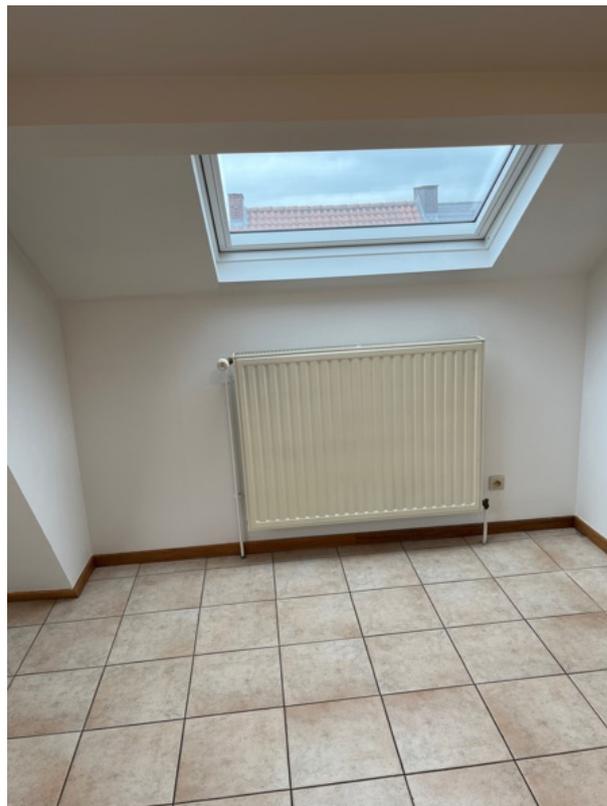
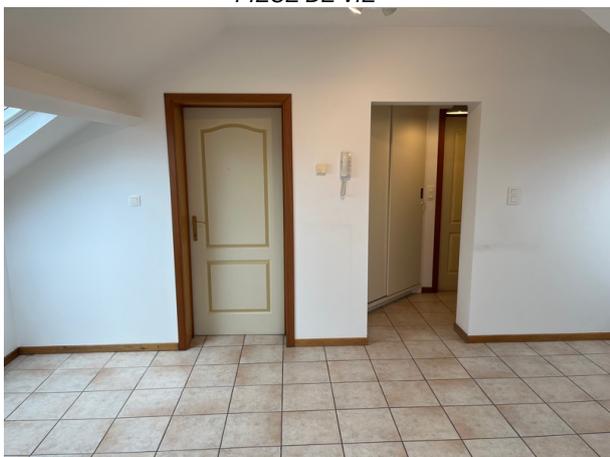
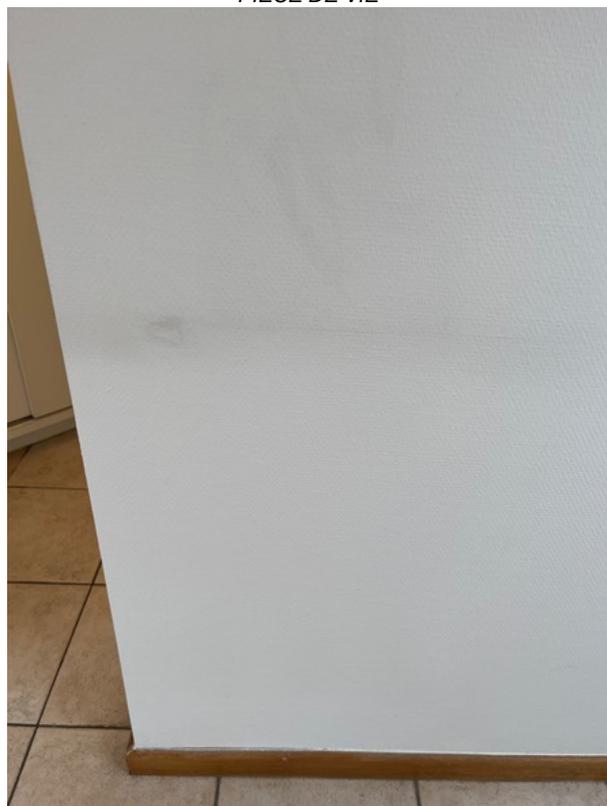
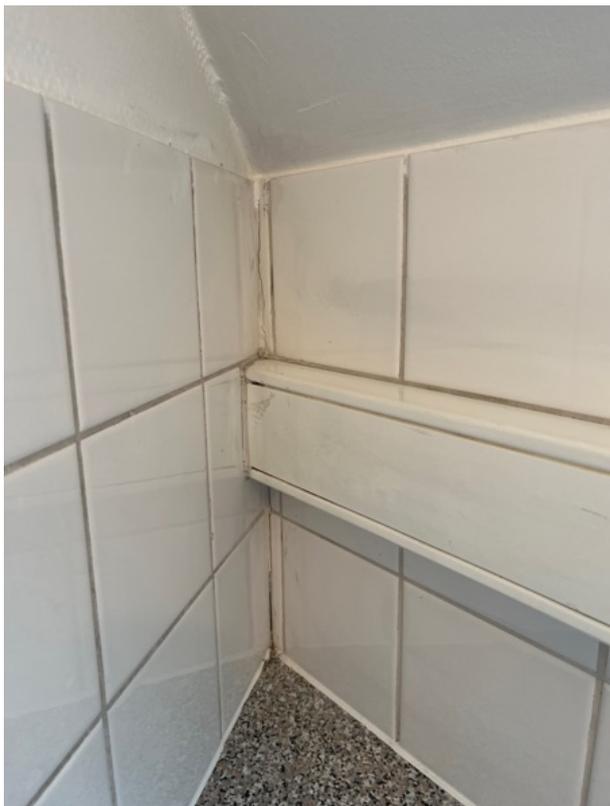
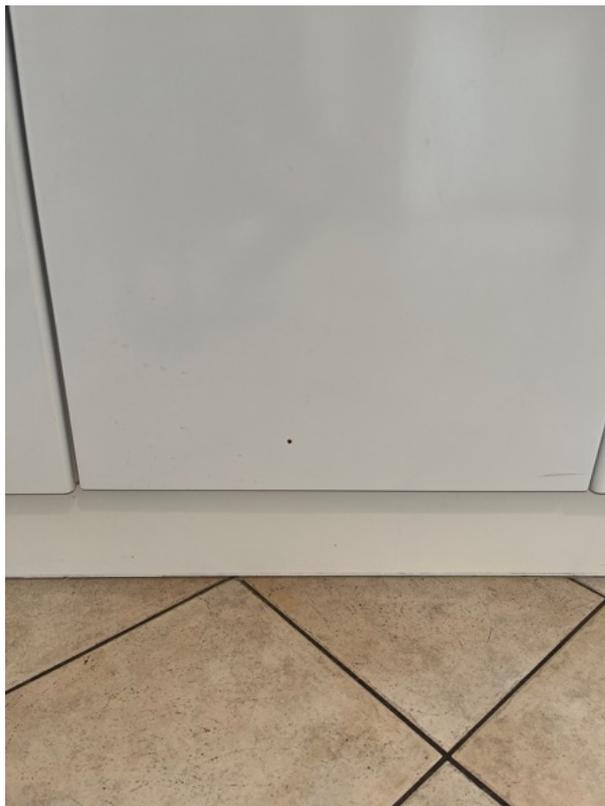
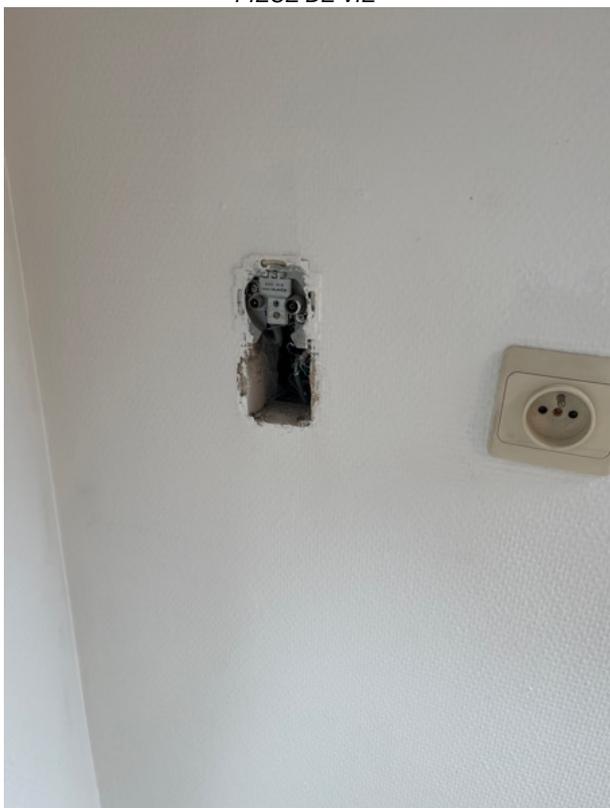
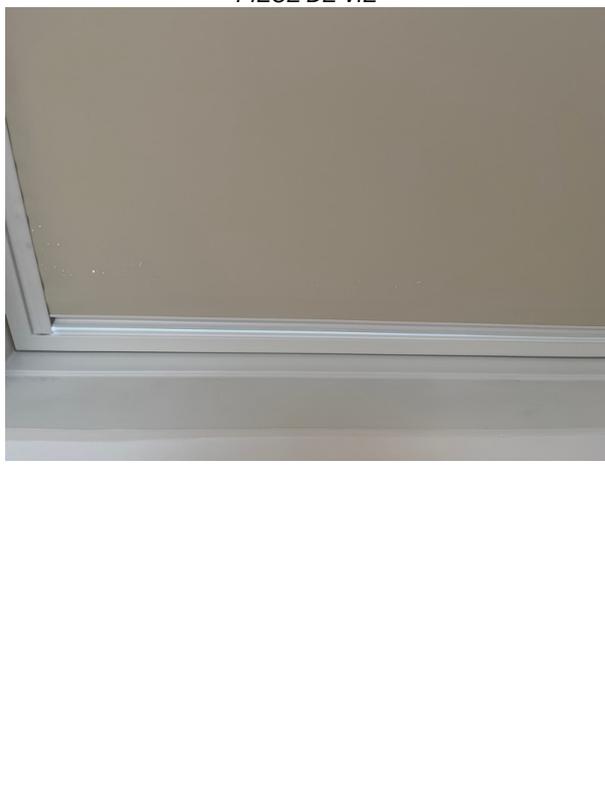
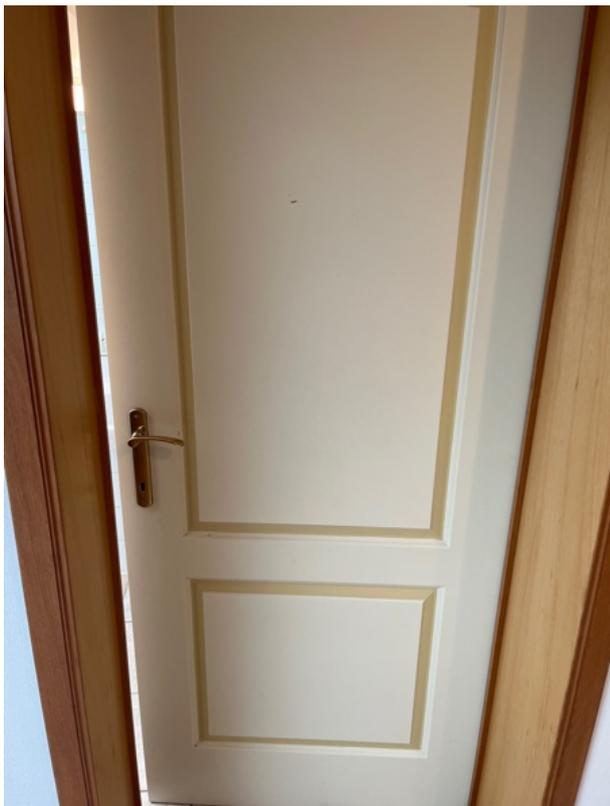
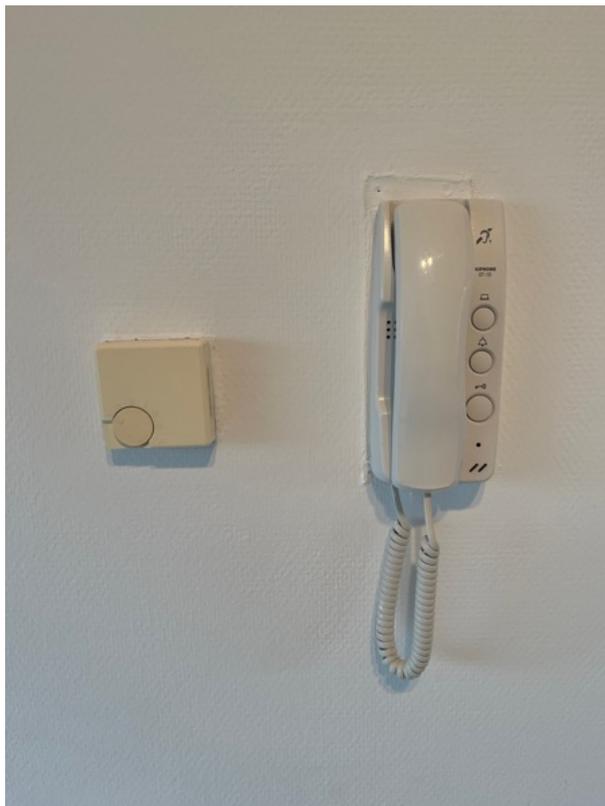
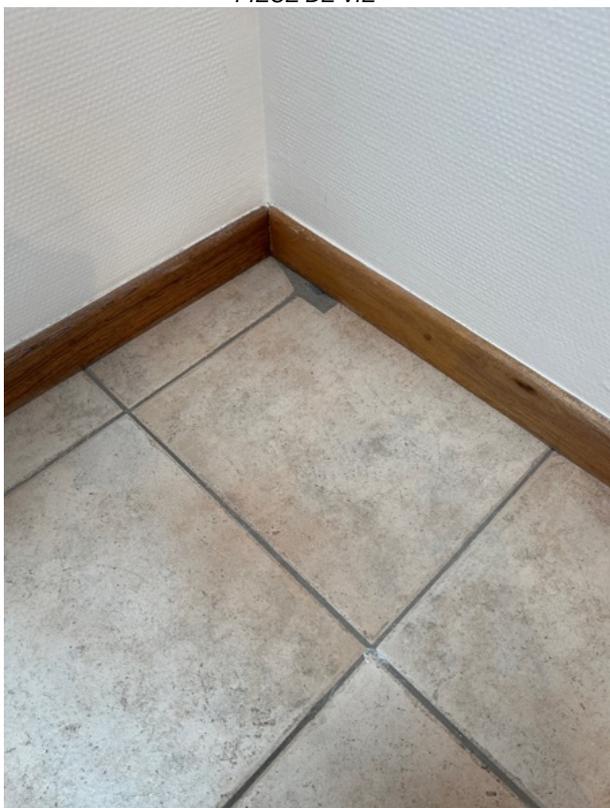
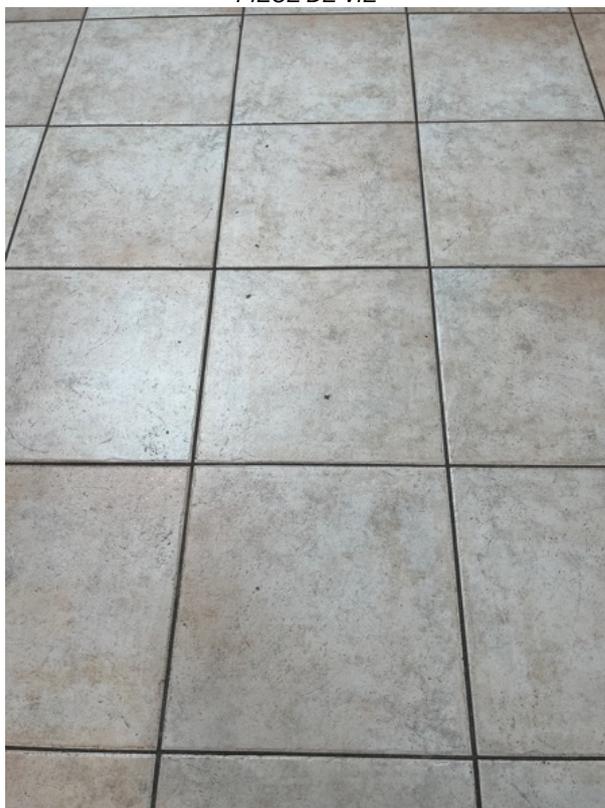
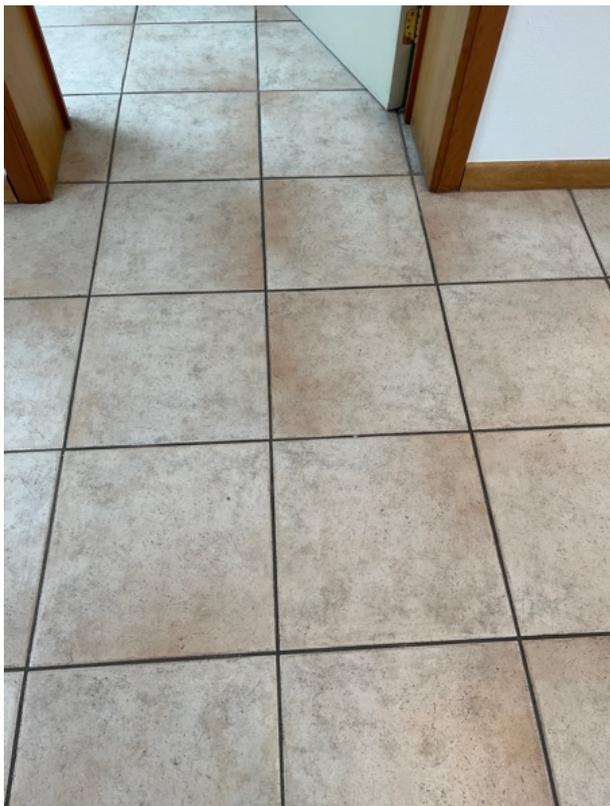
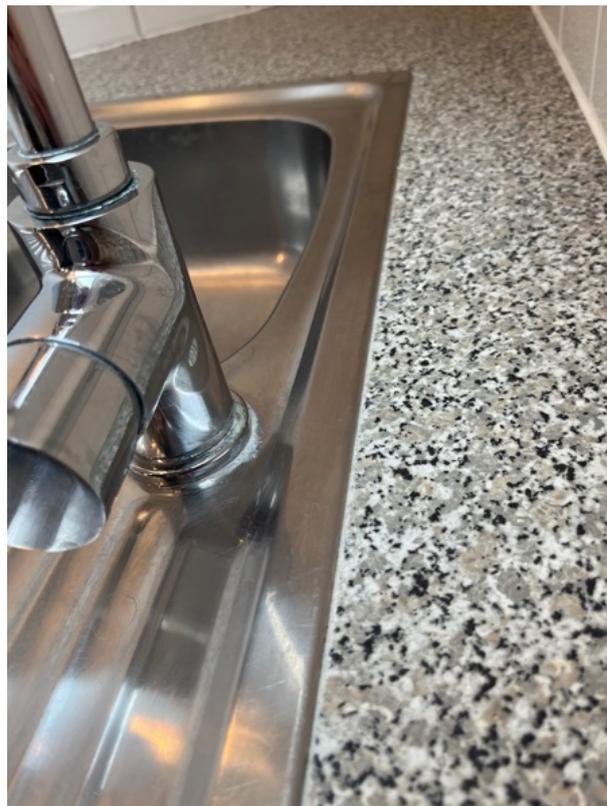
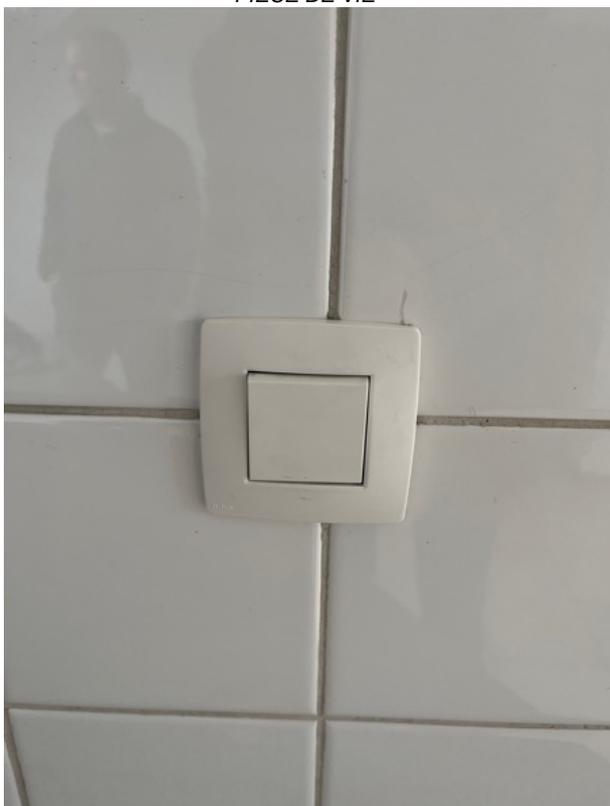
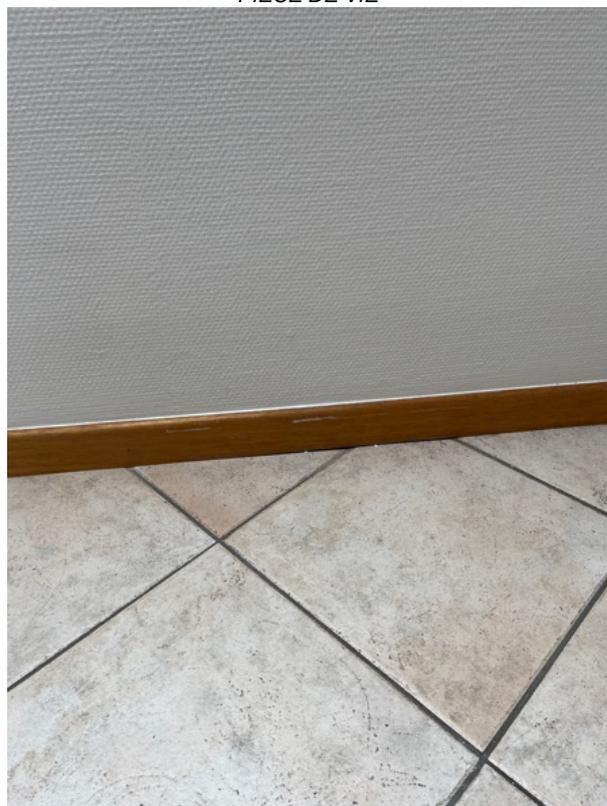
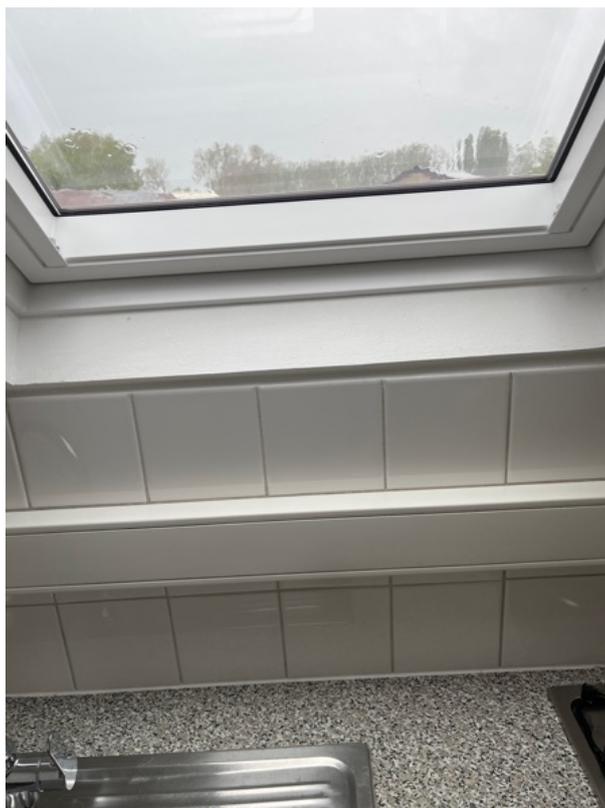
PIÈCE DE VIE

Les plafonds sont conformes aux généralités.  
Deux points lumineux avec embase métallique circulaire dans les tons blancs, munis de trois spots en saillie orientables en matériau et teinte similaires équipés d'ampoules à incandescence fonctionnelles. Une ampoule manquante sur le point lumineux du coin à dormir.

Dans le coin à dormir, traces de frottement en partie centrale à une hauteur d'environ vingt centimètres au-dessus de la plinthe.  
Deux impacts sur l'arête du mur de retour gauche.  
Une baie de fenêtre conforme aux généralités.  
Un radiateur conforme aux généralités. Légères traces de frottement et griffes généralisées sur le panneau avant. La grille de protection n'est pas correctement fixée.  
Une prise.

Une porte conforme aux généralités avec quincaillerie de couleur dorée. Rayures et traces de frottement sur la béquille. Perte de peinture à une hauteur d'environ un mètre soixante. Perte de peinture à droite de la béquille et deux pertes de peinture dans les coins inférieures des encadrements.

Irrégularité sur le mur en partie supérieure et gauche du parlophone suite au déplacement de celui-ci.

Trace de frottement d'environ cinquante centimètres située à une hauteur d'environ quatre-vingt centimètres du sol, avec une réparation sommaire du mur côté gauche.

Une crédence composée de carreaux en grès cérame dans les tons blancs brillants avec joints de resserrement en ciment de teinte grise. Fissure dans le joint à la jonction avec le mur arrière.

Une goulotte en PVC dans les tons blancs présentant des traces d'usure et des zones noircies sur toute la longueur, ainsi que le jaunissement du joint. Gonflement et écartement des éléments en partie centrale. Elle comporte deux doubles prises.

Un évier simple bac en inox avec égouttoir. Griffures généralisées. Trace de calcaire à la base du robinet du côté mur. Une robinetterie de marque PAFFONI de type mitigeur avec col de cygne. Le mousseur est légèrement entarté. Les évacuations sont en PVC de ton blanc. Les vannes d'arrêt tournent correctement.

Une gazinière de marque ZANUSSI avec quatre becs, quatre boutons d'allumage et deux grilles en fonte. Le bouton piézoélectrique est non fonctionnel. Griffures généralisées sur la partie inox. Tâches et résidus généralisés sur les protections de bec et plus marqués sur le bec avant gauche.

Dans le coin à dormir, dans la partie centrale de la plinthe, deux fissures avec dépôts blanchâtres. La fissure gauche est d'une longueur d'environ dix centimètres et celle de droite mesure environ vingt centimètres.

À l'angle du mur droit et du mur arrière, découpe irrégulière du carrelage cimentée. Petite perte de ciment et partie de tuyau d'évacuation apparent.
