**Etat des lieux entrant**

Bte021, 2ème étage  
Rue de la Trappe 370  
6043 RANSART

**Etat des lieux entrant**  
51787-edle

19-04-2024

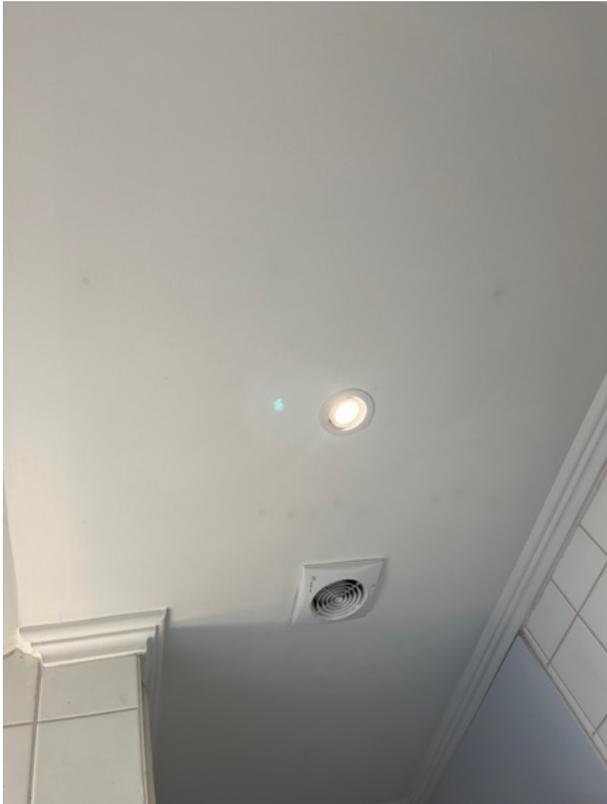
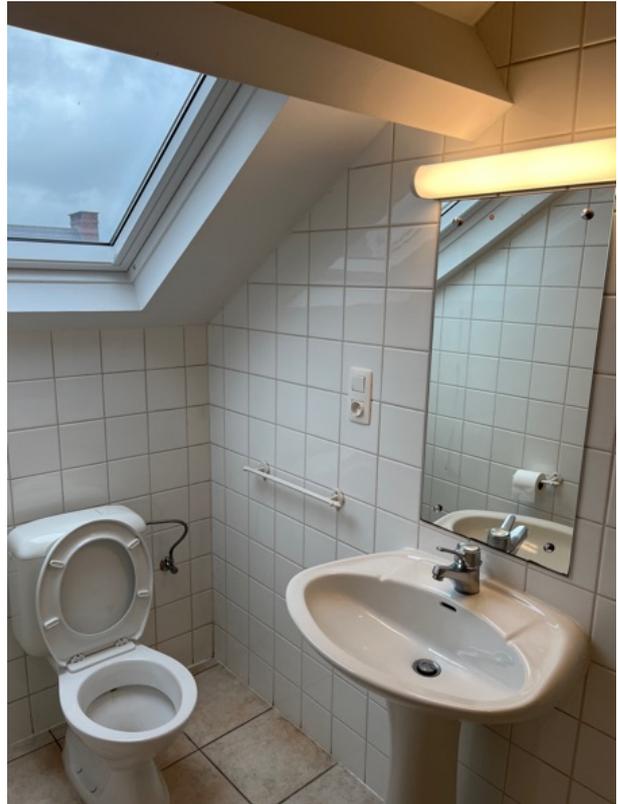
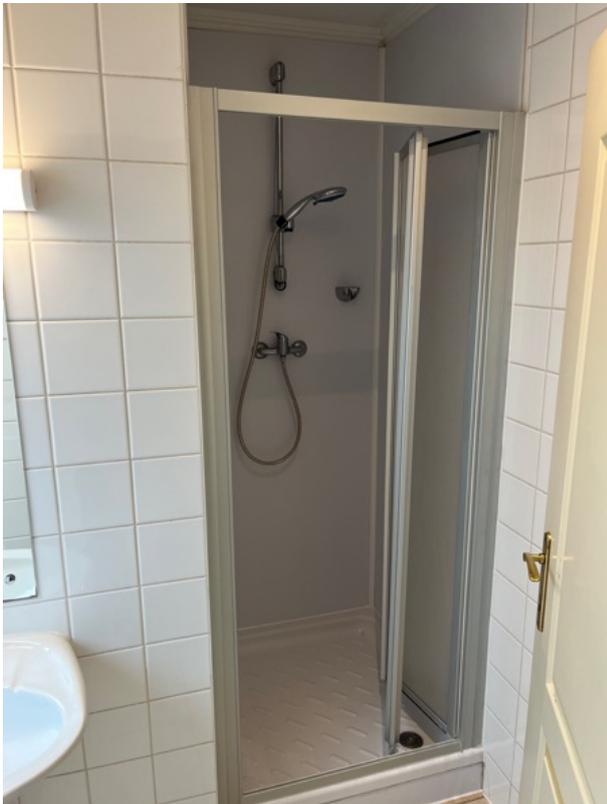
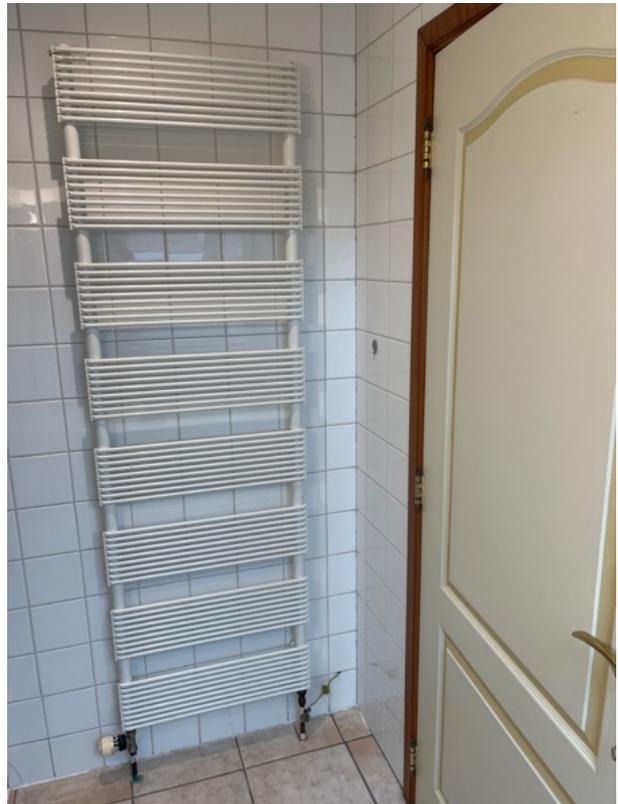
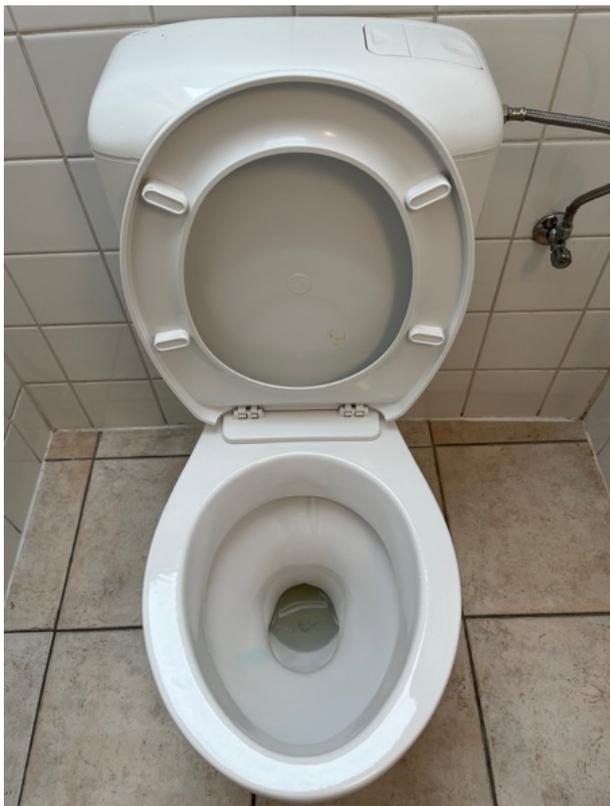
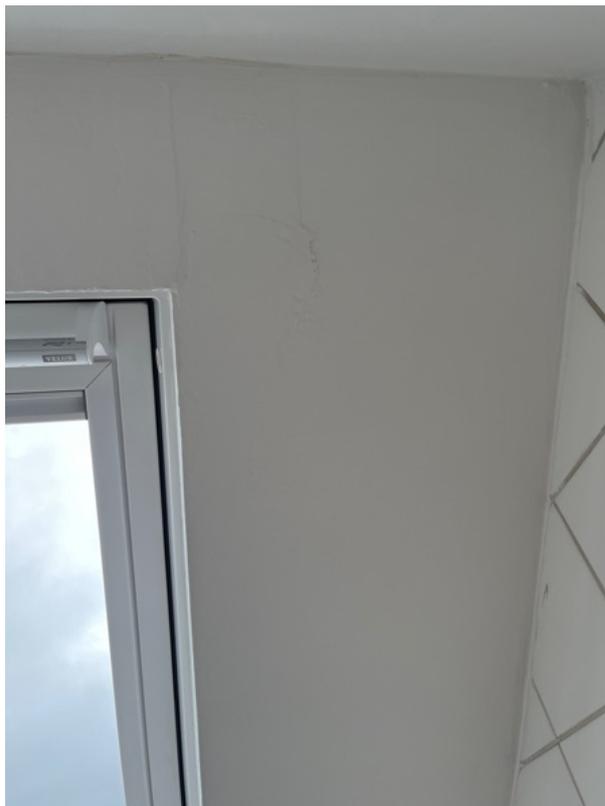
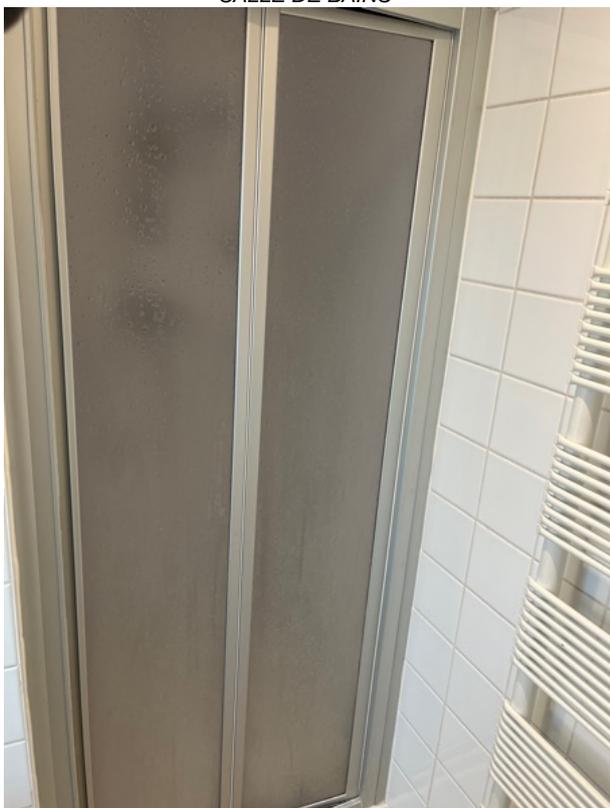
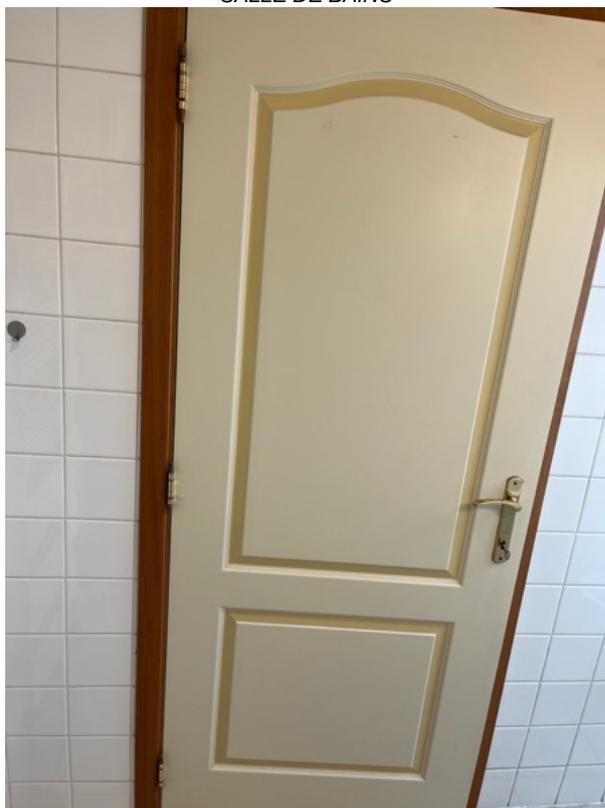
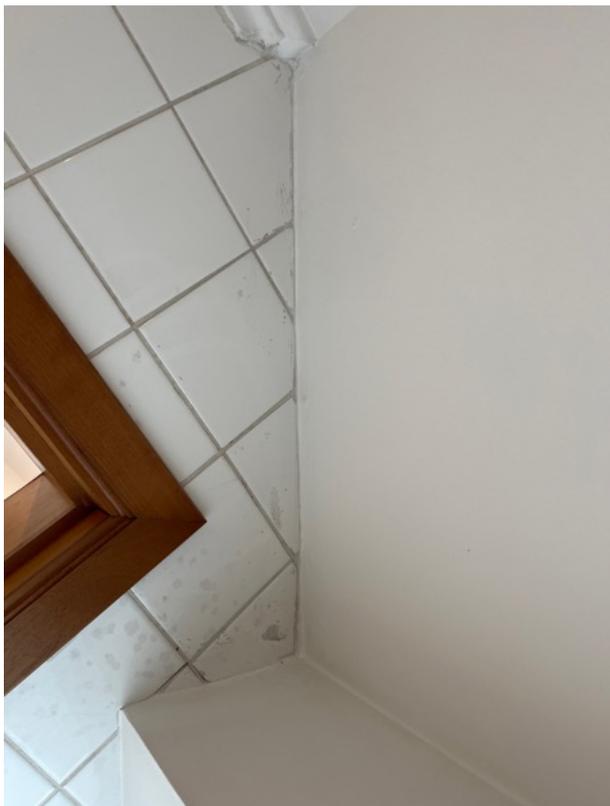
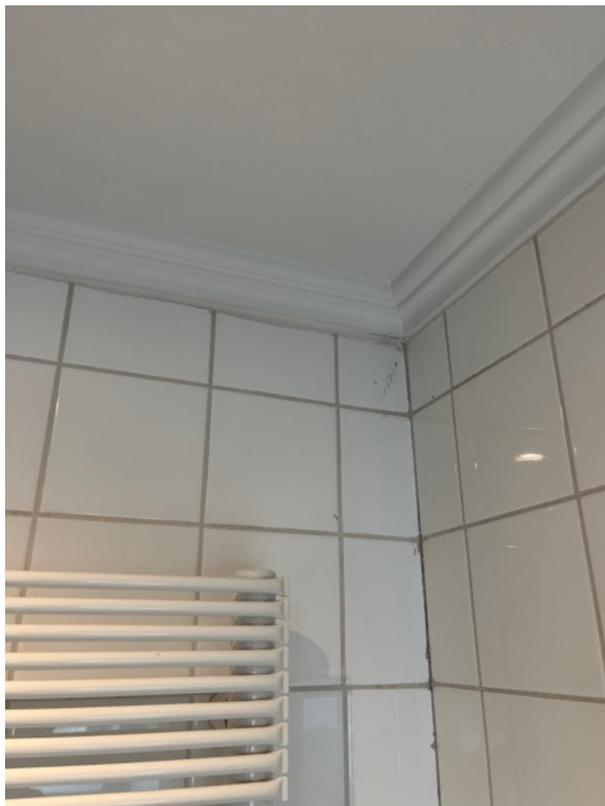
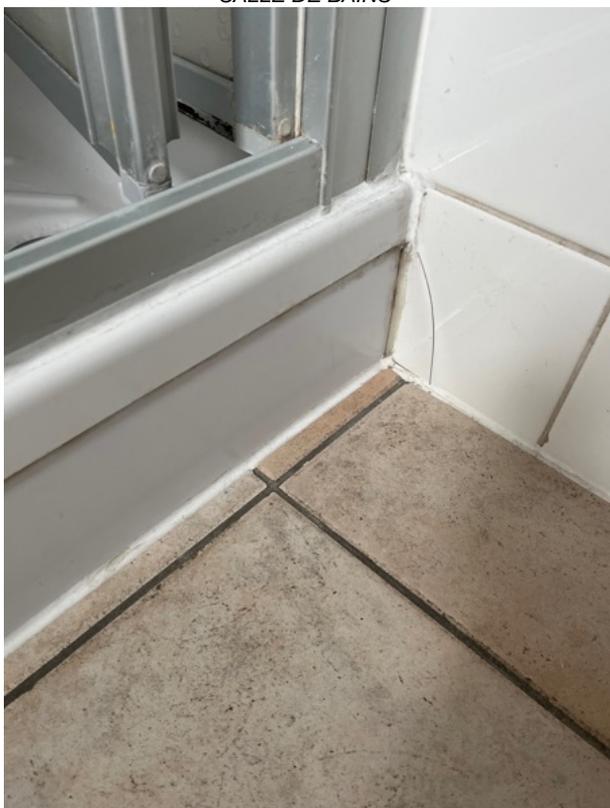
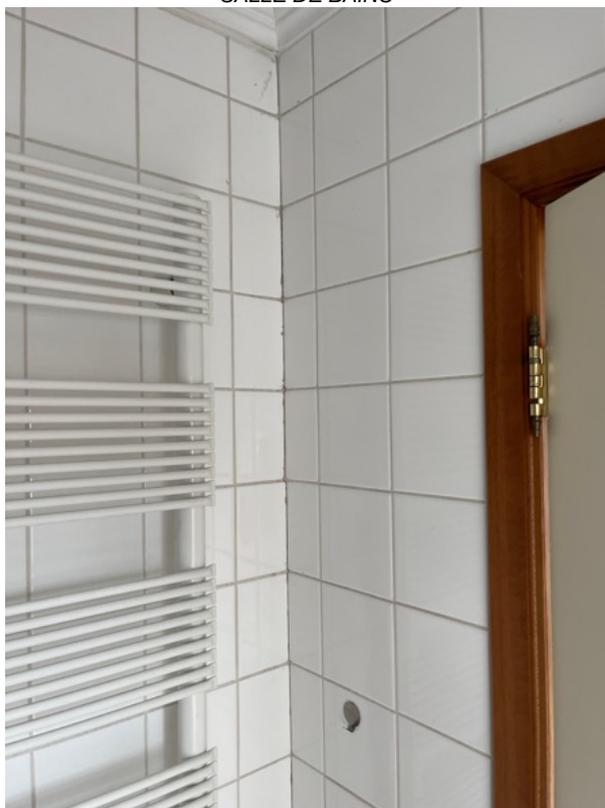
SALLE DE BAINS

Les plafonds sont conformes aux généralités. Traces noircies généralisées. Léger écaillage et perte de peinture dans la zone du plafond située au-dessus de la douche, principalement à droite.

Tâches et résidus présents sur la partie supérieure et sur toute la périphérie des murs.

Un miroir correctement fixé. Traces d'oxydation sur les bords supérieur et inférieur ainsi qu'à environ cinq centimètres de la partie supérieure entre les fixations.

Un robinet de type mitigeur de marque PAMIX DUE. Celui-ci présente un entartement léger. La bonde est fonctionnelle. Joint en silicone correctement exécuté présentant une fissure à droite du robinet.

Un lavabo sur colonne en porcelaine sanitaire de ton blanc. Les vannes d'arrêt ne tournent pas. L'évacuation est en métal chromé présentant un fort entartement.

Une fissure dans le carrelage en partie inférieure, devant la douche.

Débordement de ciment et fissure sur toute la hauteur du joint à la jonction avec mur arrière.

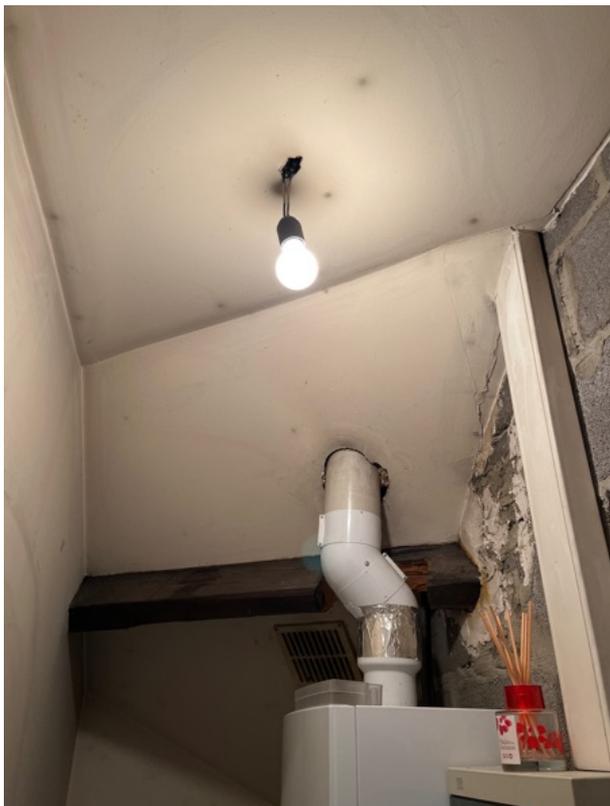
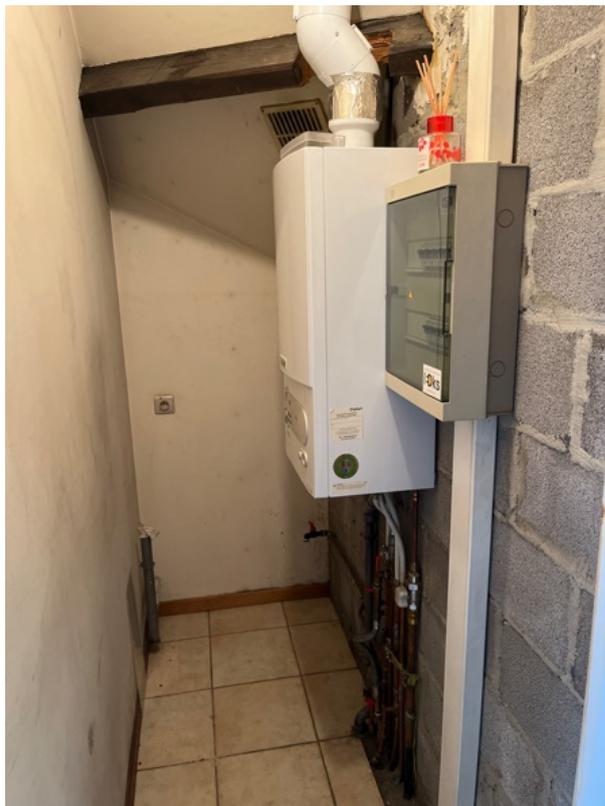
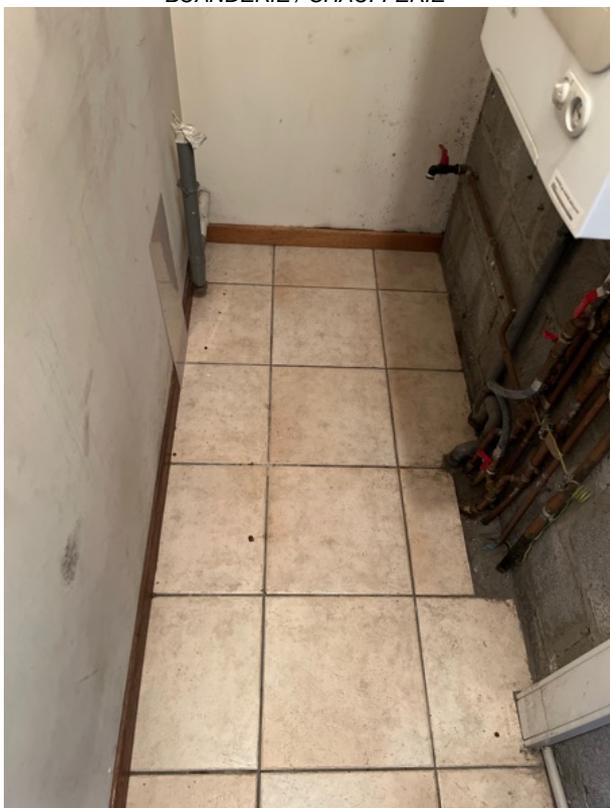
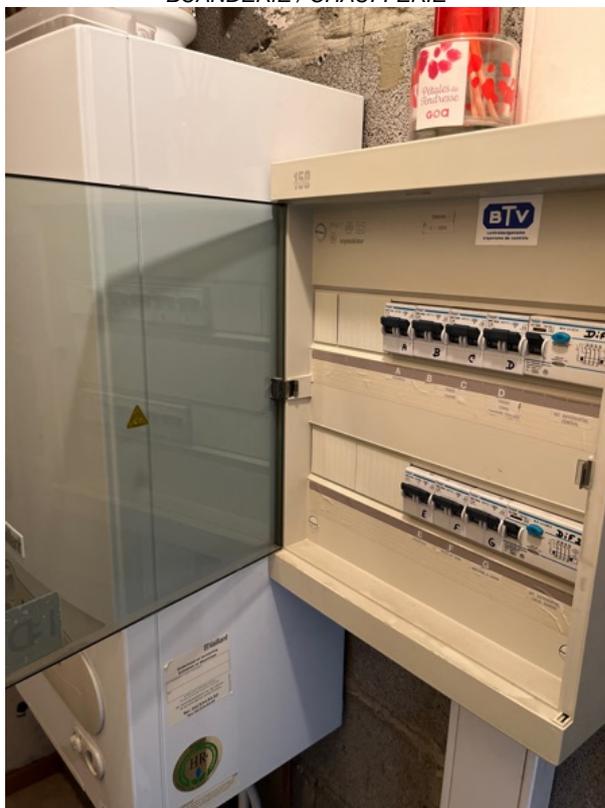
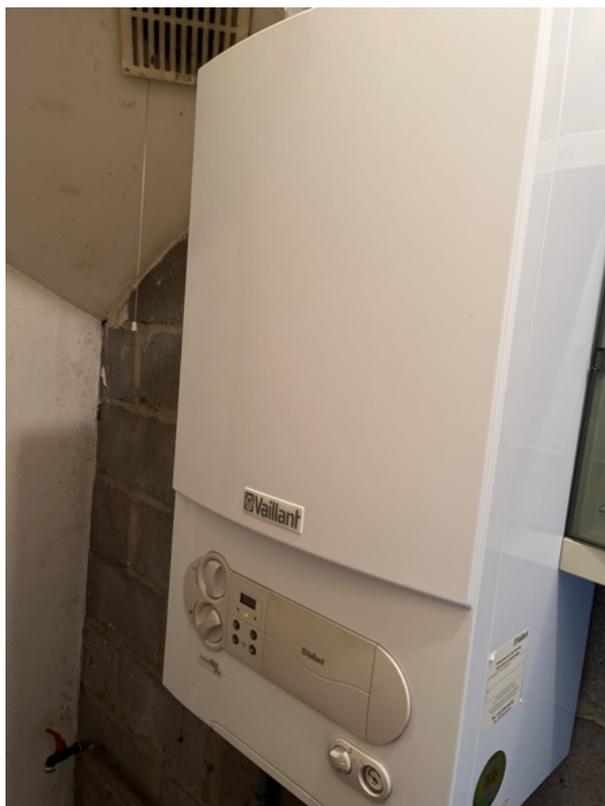
**BUANDERIE / CHAUFFERIE**

Le plafond est recouvert de panneaux contreplaqués sous enduit et sous peinture dans les tons blanc crème, l'ensemble présente une usure et un défraîchissement généralisés.

Un tuyau d'évacuation de chaudière en métal dans les tons blancs. Traces de coulées de rouille sur toute la hauteur.

Une poutre en bois. Découpe faite à droite pour le conduit d'évacuation. Perte de matière en partie inférieure.

Une grille d'aération en matériau de synthèse dans les tons blancs fortement encrassée et usée munie de deux cordelettes. Celle-ci n'est pas correctement fixée.
