## **Etat des lieux d'entrée du 30 sept. 2022**

### **Objet (Réf. : 6043GIL0370/022)**

| Appartement 5 pces<br>Chaussée de Gilly 370/022<br>6043 Ransart | Etage | 2ème |

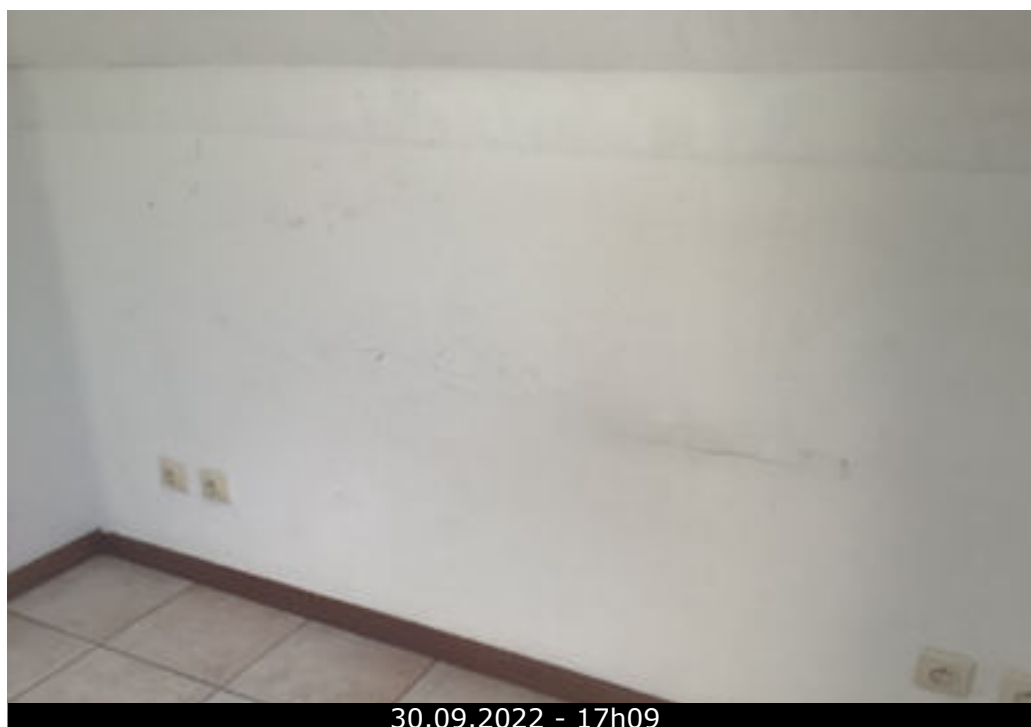
**Photo 9** (Séjour / Murs / Bon état)

- **Sol (carrelage):**
  - Bon état (photo 6, 7, 8)
- **Murs (peinture, couleur : blanc):**
  - Bon état (photo 9, 10), plusieurs traces par endroits et présence de petit trou côté séjour
- **1x Radiateur(s) (vanne(s)):**
  - Bon état (photo 11)
- **Plafond (plâtre, couleur : blanc):**
  - Bon état (photo 12, 13, 14)
- **2x Point lumineux (douille, applique):**
  - Bon état (photo 15, 16), 2 ampoules ok
- **2x Fenêtre(s) (type velux, bois double):**
  - Bon état (photo 17, 18, 19), ouvrent et ferment parfaitement
- **1x Porte(s) (bois):**
  - Bon état (photo 20, 21)
- **2x Stores (tissus, manuels):**
  - Etat d'usage (photo 22), ne ferme pas parfaitement
- **13x Interrupteurs / prises (standard):**
  - Bon état, 8 prises, 3 interrupteurs, 1 prise téléphone et 1 box voo
- **1x thermostat :**
  - Bon état (photo 23)
- **1x détecteur incendie :**
  - Bon état (photo 24)

Commentaire : Mur coin chambre

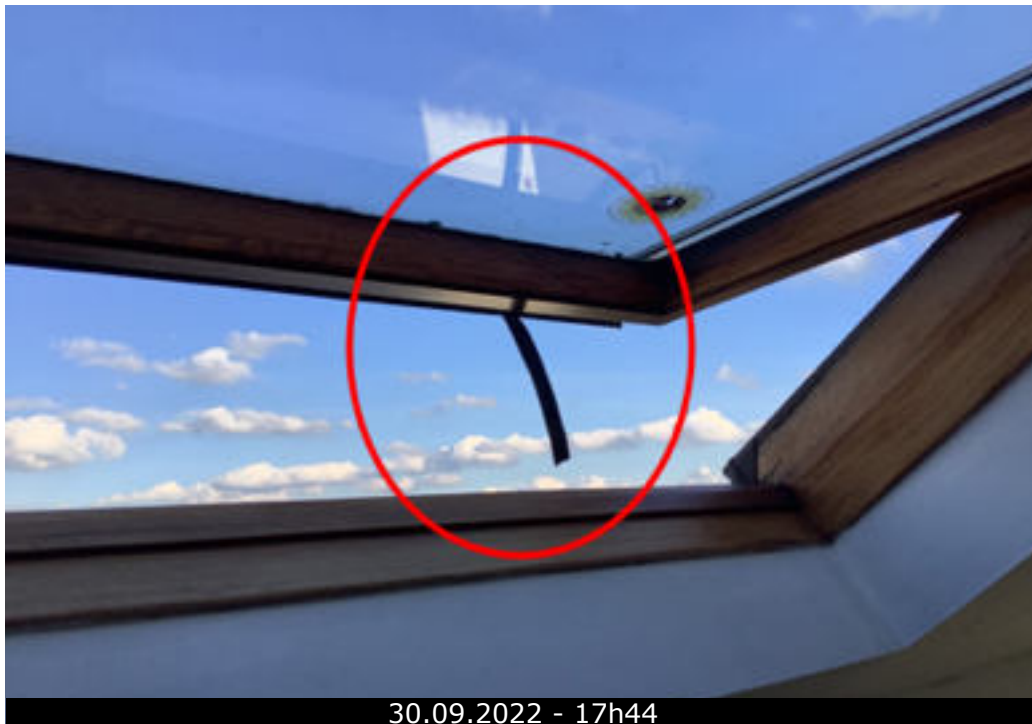
**Photo 19** (Séjour / Fenêtre(s) / Bon état)

Commentaire : Joint du veux côté séjour défectueux

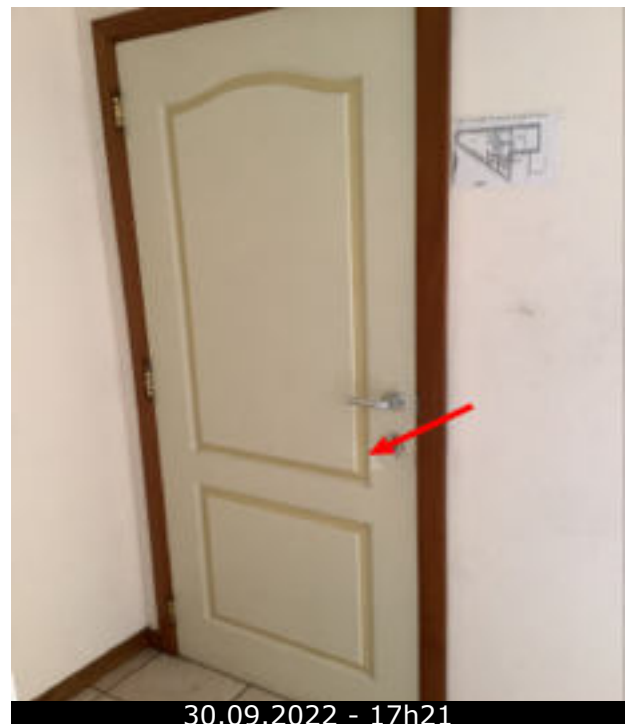
**Photo 21** (Séjour / Porte(s) / Bon état)

Commentaire : Traces de peinture blanche

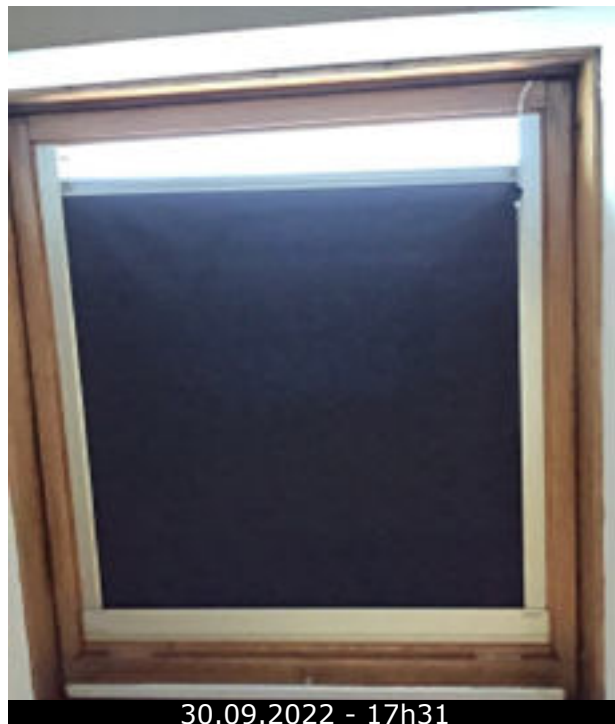
**Photo 46** (Cuisine / Stores / Etat d'usage)

- **1x Stores (tissus, manuels):**
  - Etat d'usage (photo 46, 47), ferme pas parfaitement
- **6x Interrupteurs / prises (standard):**
  - Bon état, 3 prises et 3 interrupteurs

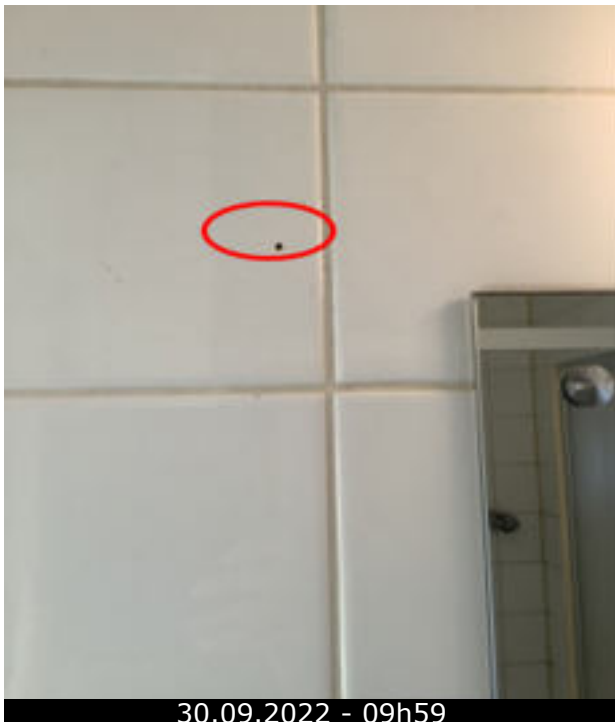
**Photo 65** (Salle de bains / Murs / Bon état)

Commentaire : Petit trou

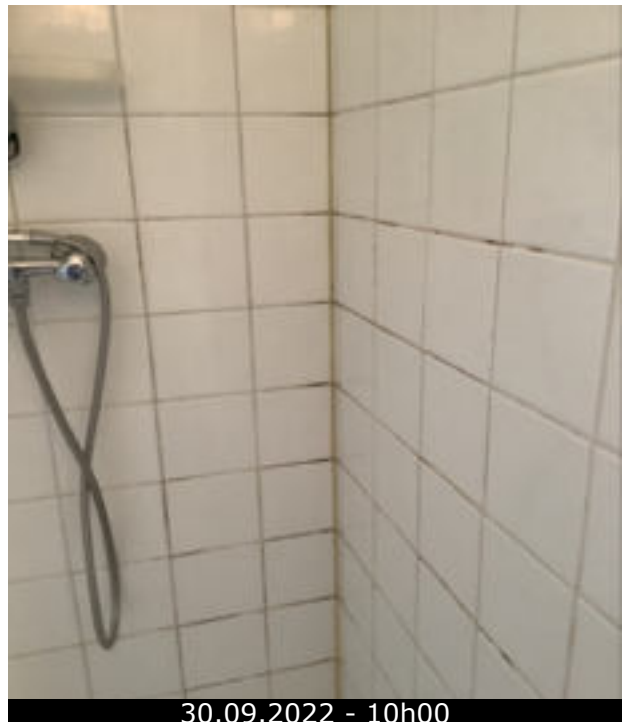
**Photo 66** (Salle de bains / Murs / Bon état)

Commentaire : Joints de la douche un peu noirci

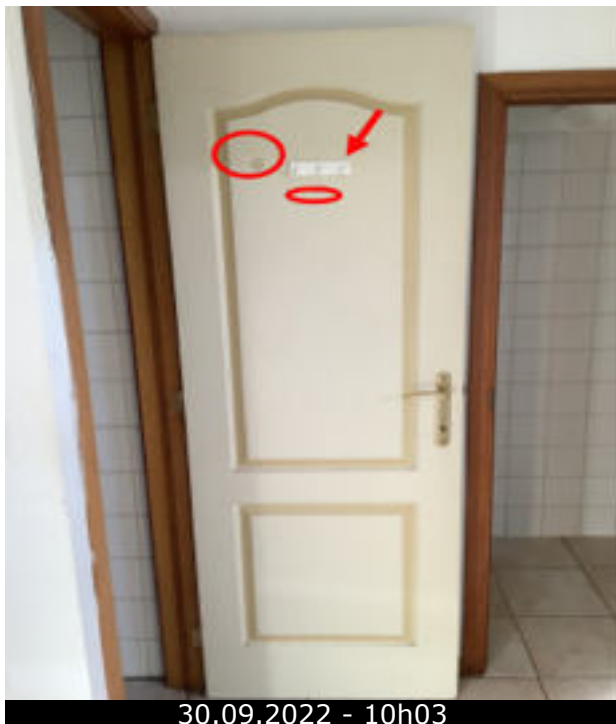
**Photo 78** (Salle de bains / Porte(s) / Bon état)

Commentaire : Présence de traces de collants et 3 crochets
