ÉTAT DES LIEUX D'ENTRÉE LOCATIVE
SPI21-0408-01

Appartement N° 510 au 5^{ème} étage
Chaussée de Waterloo, 825
1180 UCCLE

Stéphane PIPART
Expert Immobilier

L'an deux mille vingt et un, le huit avril.

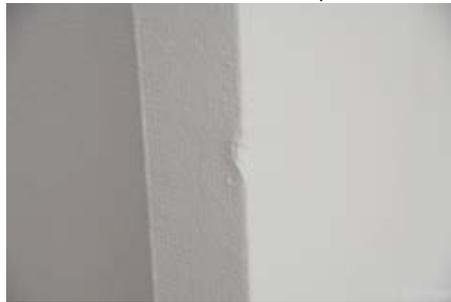
- Murs : paroi d'accès / mur avant :
- Partie de gauche, propre et en bon état, sans tache ni percement.
 - Un interrupteur avec traces d'usage et traces digitales sur la bascule.
 - La baie vers la kitchenette est simplement peinte en blanc. Sur l'arête de droite, à ± 1 m 20 de hauteur, un accroc remis sous peinture.

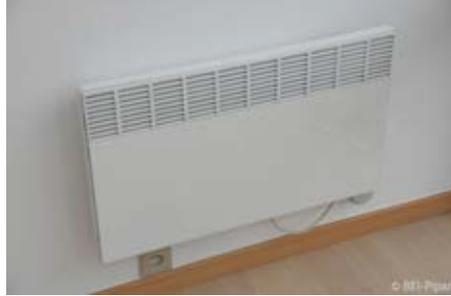
- Au centre du mur, une fissuration qui a été réparée. Elle part de la plinthe remonte en zigzag jusqu'à une hauteur de ± 1 m.
- À droite, un radiateur électrique d'aspect neuf ou récent. Sur le dessous de la carrosserie, quelques résidus poussiéreux. Le potentiomètre a été testé et fonctionne correctement. Le long de l'arête inférieure, une rayure horizontale.

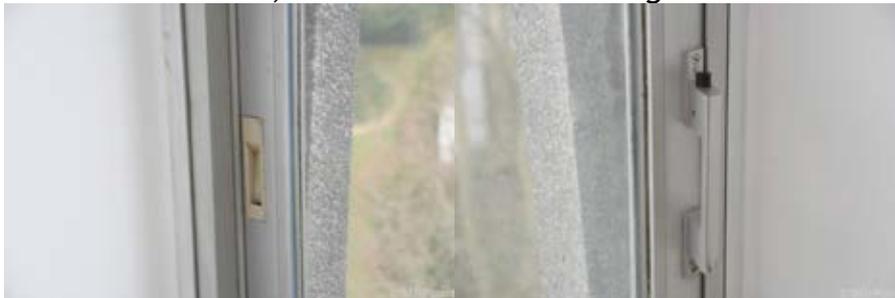
- Équipé d'une seule grande baie avec un châssis, de deux ouvrants coulissants en métal ancien garnis de verre double vitrage. Les châssis sont marqués d'importantes patines d'usage. Les mastics et parcloles sont marqués de traces poussiéreuses anciennes et de petites dégradations. Les deux prises en main ont été testées. Celle de gauche est bloquée, celle de droite fonctionne correctement. Au joint entre les deux ouvrants, une mousse ancienne dégradée.

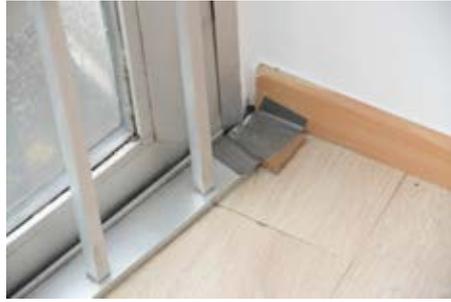
- À l'intérieur, la baie est protégée par un petit garde-corps en aluminium finition brut en bon état sans griffe. À noter que l'ouvrant de droite est marqué d'un voile blanchâtre sur l'extérieur, généralisé. Au pied du garde-corps, à droit, un adhésif.

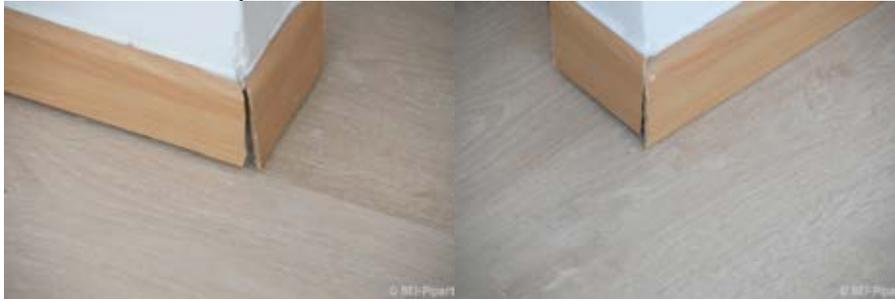
Plinthes : périmétriques. Sur les deux arêtes saillantes de la baie, présence d'une trace de découpe.

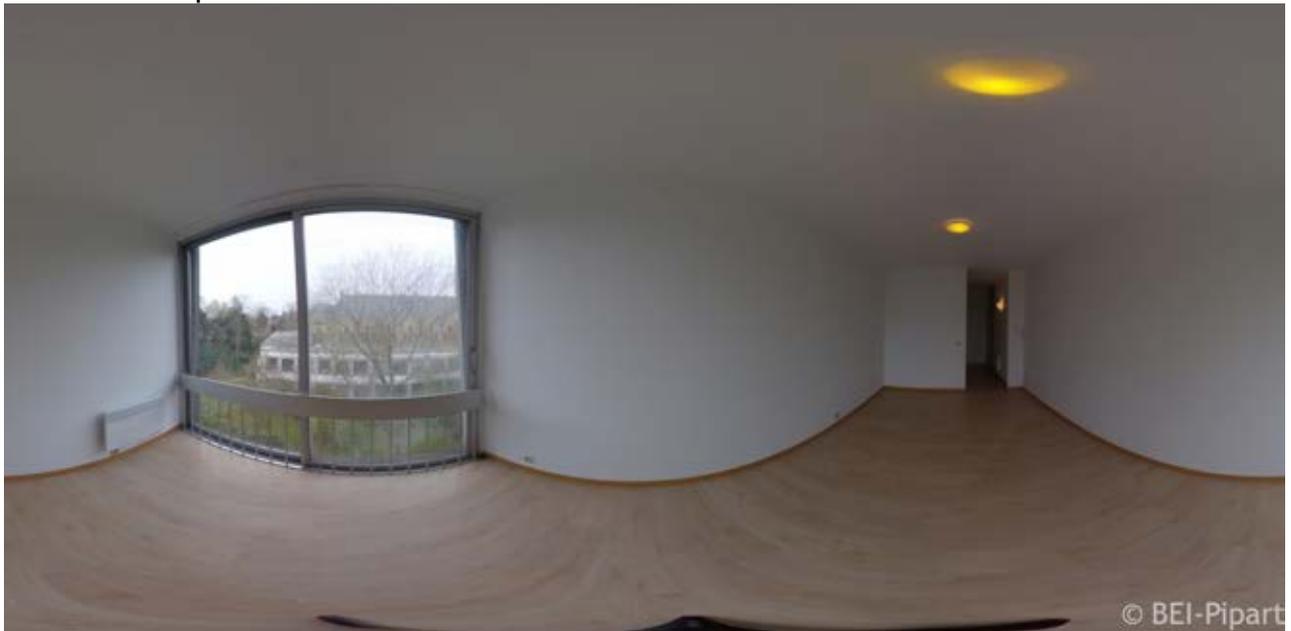
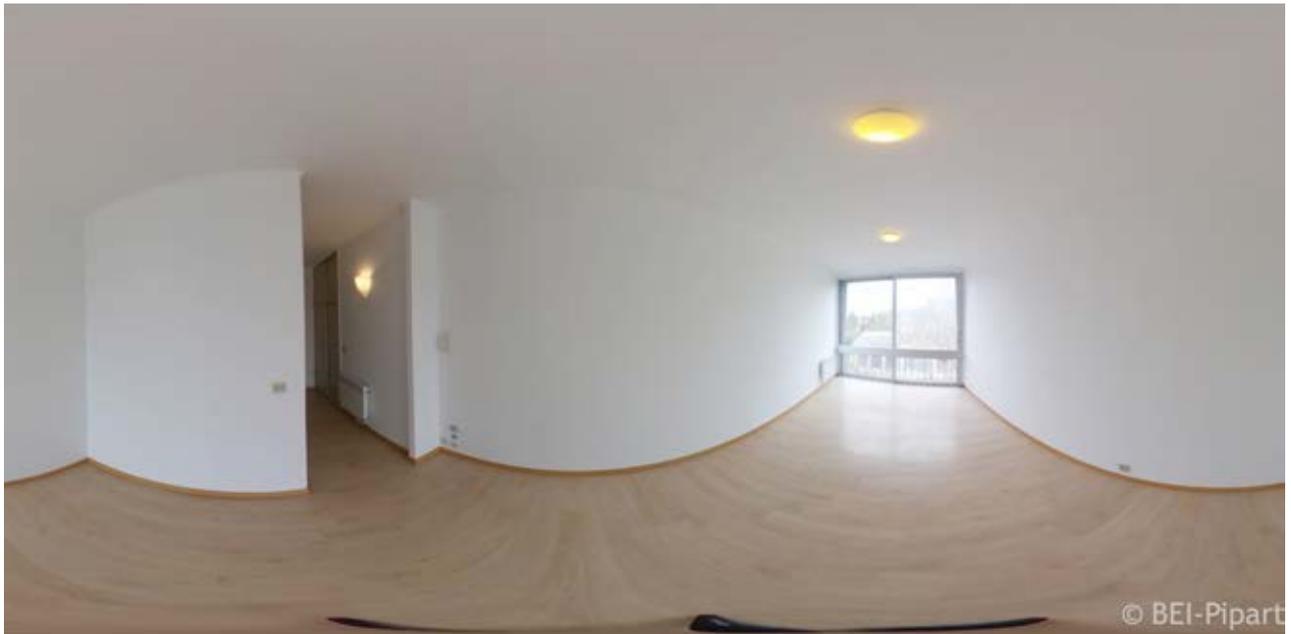
La surface du parquet est marquée d'un voile poussiéreux suite au chantier. Pas de griffe apparente sur le parquet. Les arêtes sont marquées par de petites écornures.

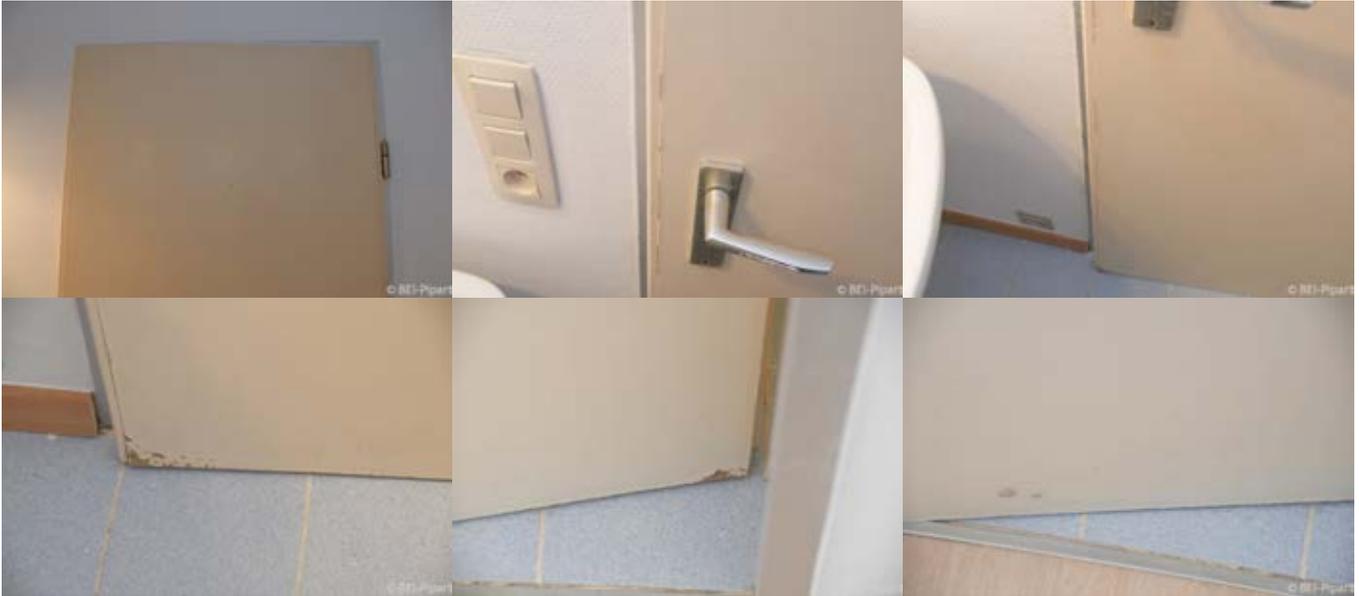
- Sur la surface, présence de petites jaspures ou de petits amas d'enduit notamment dans les 15 cm de l'angle avec le mur avant.
- À gauche de la baie, un blochet de deux interrupteurs et une prise électrique. En dessous, une prise électrique ancienne avec plaquette métallique.
- La baie est équipée d'une porte. Chambranles en aluminium, feuille de porte en mélaminé. Le mélaminé est ancien, terni par l'usage. À hauteur de vue, quatre éclats ou perforations, trois traces de ponçage et un résidu d'adhésif. Sur l'arête de gauche au niveau de la béquille, le mélaminé est boursoufflé. Sur l'arête inférieure, le mélaminé est écaillé et le panneau de bois est gondolé. Chambranles, le métal est terni. Sur le côté extérieur, le métal est en bon état. Le bas de la porte est marqué d'écailllements et de petites pertes de mélaminé et le panneau de bois a gondolé.

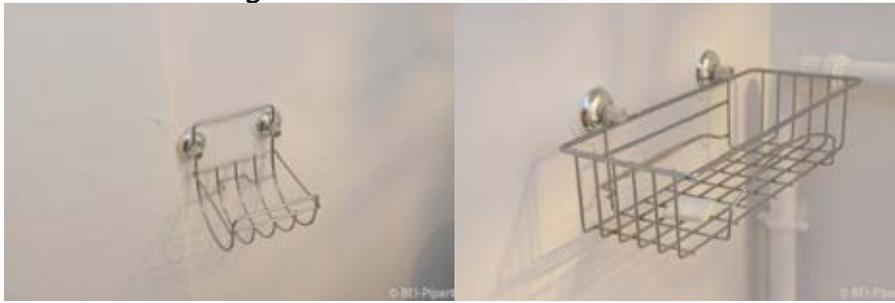
- Un panneau de bois recouvert de TASSO masque une gaine technique. Au niveau des points de fixation, on constate de petits arrachements du TASSO.
- À droite, deux embases en métal chromé avec débordements de peinture tiennent une clayette porte-rouleau. Plus loin à droite, une deuxième clayette sous même décor en métal tréfilé. Les deux avec traces d'usage.

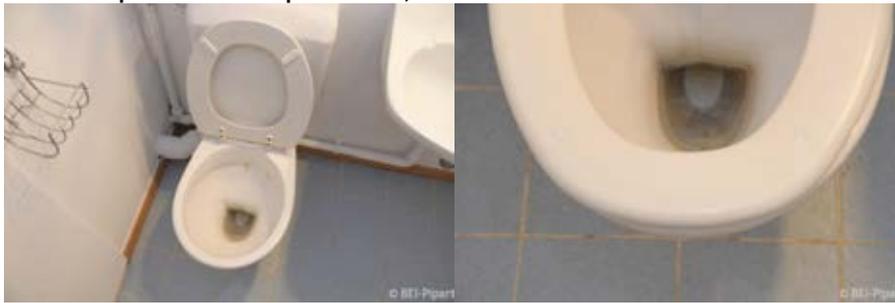
- En dessous, une adduction, une circulation d'eau, une évacuation en PVC gris recouvert de peinture blanche avec une vidange qui a été collée par la peinture.
- Le mur est équipé d'une adduction d'eau pour la cuvette. La vanne est bloquée.
- Le pied du mur est équipé d'une cuvette en porcelaine sanitaire vitrifiée blanche, sans impact, éclat ni faïençage. Présence d'une marque poussiéreuse et calcaire à l'écoulement ainsi que dans le fond. La cuvette est équipée d'une lunette et d'un abattant en bois compressé, recouverts de plastique blanc et de peinture. Les amortisseurs de l'abattant ont marqué le dessus de la lunette de deux percussions avec

écaillures. À l'arrière, un réservoir en PVC avec couvercle. Chasse à simple bouton-poussoir, testée est fonctionnant sans fuite.

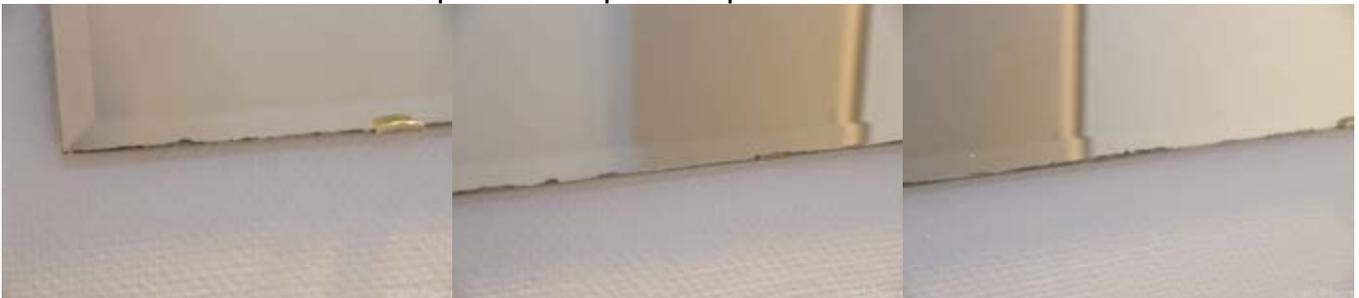
- En dessous, un miroir rectangulaire à bords biseautés, maintenu par trois crochets métalliques. Sur la surface, présence de petites taches de peinture. Sur l'arête inférieure, présence d'oxydation. Pour le reste, les arêtes ne présentent pas d'impact ni d'éclat.

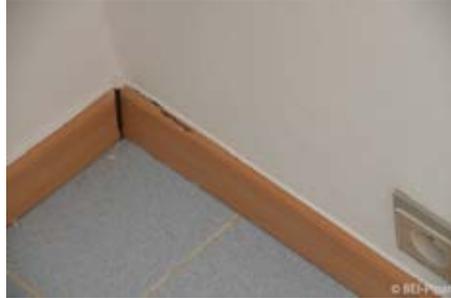
Au pied du mur de gauche, à gauche de la porte, un écaillage du revêtement.

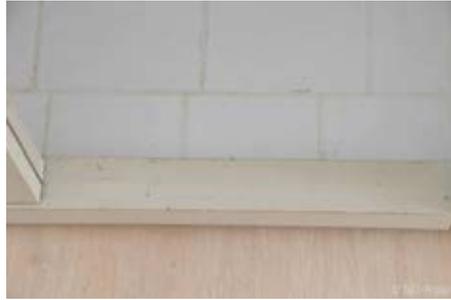
- Le sol est recouvert de carreaux de grès cérame sous peinture blanche avec traces poussiéreuses.
- La pièce d'appui des portes de placard est marquée par de nombreuses percussions et de traces d'usure ancienne.

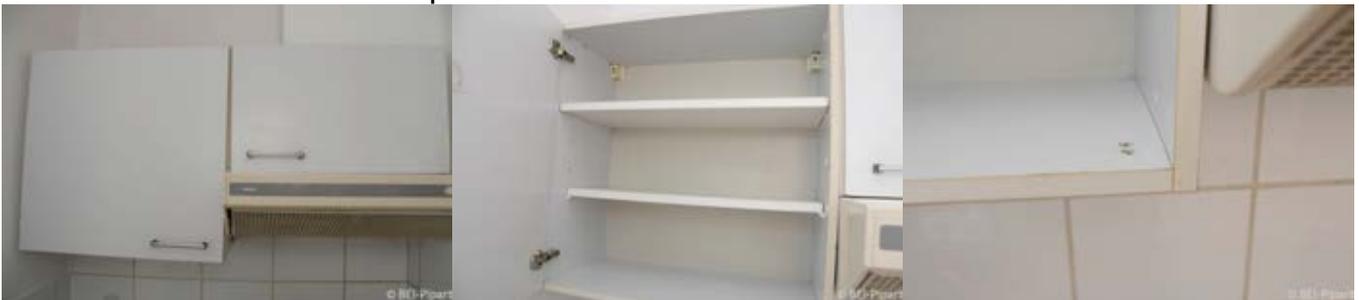
- La porte est avec patines d'usage ancien. Elle ouvre sur un volume ancien terni avec deux étagères. Le socle est fissuré à droite au-dessus des deux points de fixation.

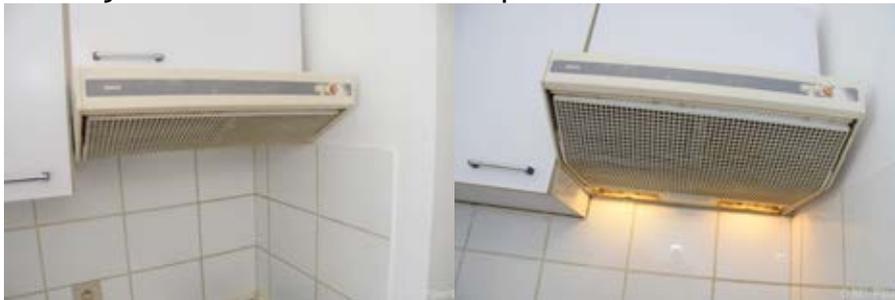
- En dessous est suspendue une hotte aspirante BOSCH, ancienne. Deux ampoules sans coiffe. Système d'extraction fonctionnant. Filtre en tissu ancien non renouvelé pour le locataire. Au-dessus, il manque un élément enjoliveur et en dessous manque les coiffes.

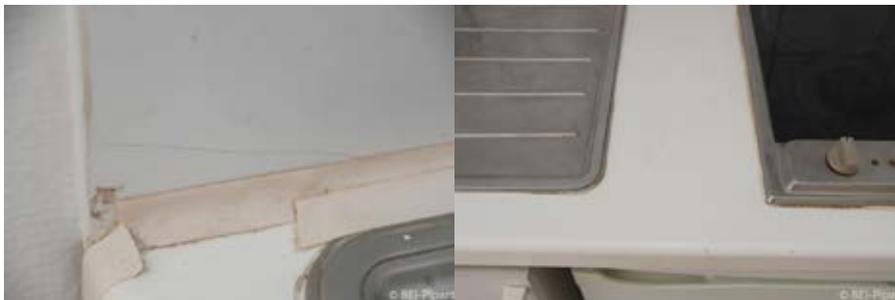
- En dessous, une crédence en carreau de grès cérame de teinte blanche, sans percussion. Joint de barbotine terni.
- Une prise électrique.
- Le plan de travail est en mélaminé ancien avec traces de découpe et d'importantes traces d'usage. Pas de joint de silicone. Le joint est fermé par de la toile adhésive. Entre l'évier et la taque, deux accros sur l'arrête.

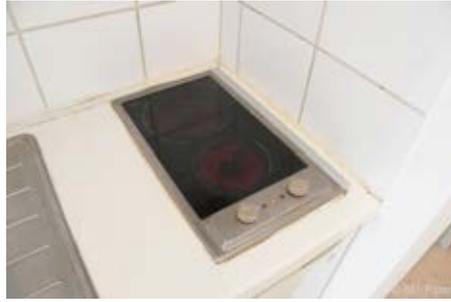
- À droite, une taque vitrocéramique ancienne, cadre métallique, deux positions de cuisson. Les positions sont ternies avec résidus carbonés, mal nettoyées.

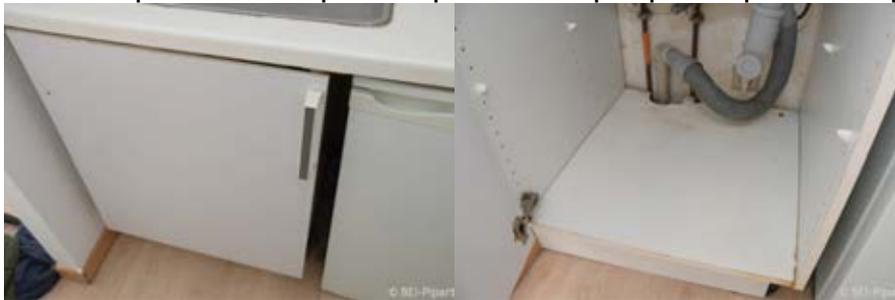
- En dessous, un caisson à gauche. La porte est marquée de traces d'usage. Prise en main légèrement ballottante ouvre sur un volume de rangement sans étagère. Le socle est marqué d'importantes traces d'usage, de boursouflures, de découpes irrégulières. Dans le volume, une adduction simple service et une double service. La vanne d'eau chaude est bloquée, vanne d'eau froide fonctionnant. Le mur est souillé. Une prise électrique complète avec plaquette périmétrique.

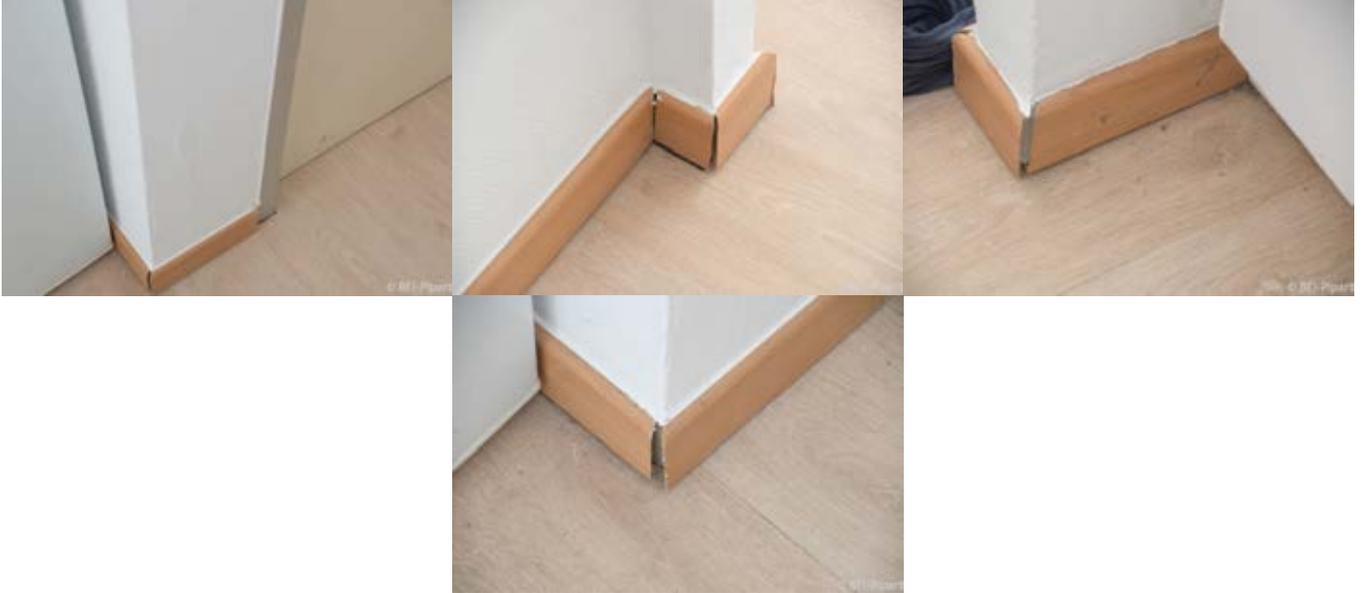
Au pied de la baie vers living, les arêtes saillantes sont marquées de traces de découpe.

Sur l'arête saillante au pied droit de la kitchenette, l'arête est marquée de traces de découpe.

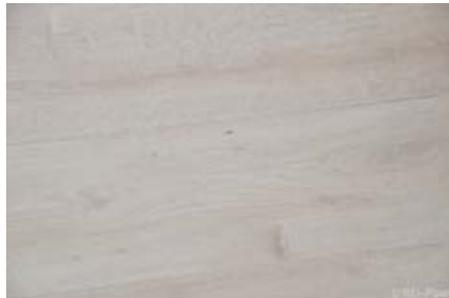
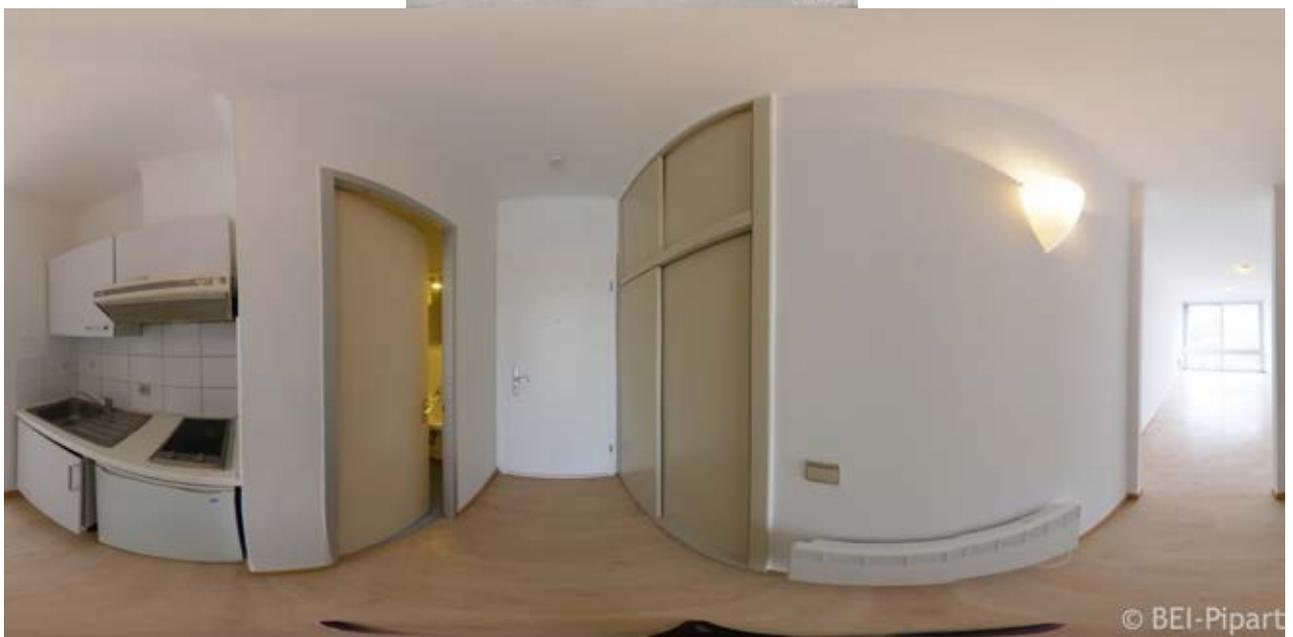
Sol : en parquet avec deux griffes sur le trumeau entre le réfrigérateur et la porte de la salle de douches.
