Etat des lieux entrant

1er étage
Chaussée de Charleroi 24
1060 Saint-Gilles

Chaussée de Charleroi 24 - 1er étage - 1060 Saint-Gilles - BE

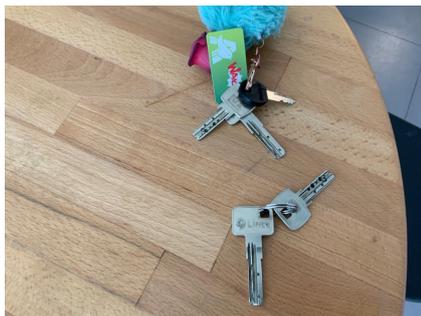
Photo 1 : CLÉS

Élément	Observations
	CLÉS (Photo 1)
CLÉS APPARTEMENT	2 clés lince W-C51102
AUTRES	1 clé boîte aux lettres
CLÉ(S) IMMEUBLE	2 clés DOM 17302B

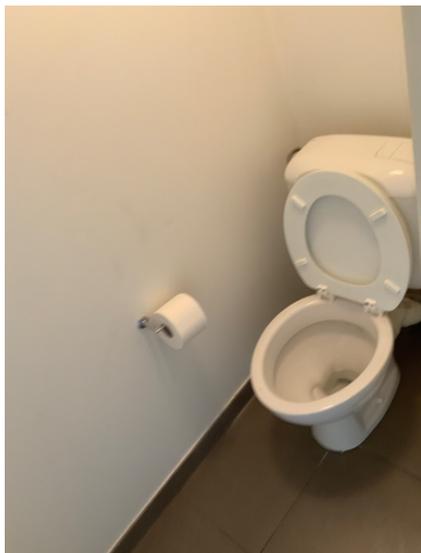
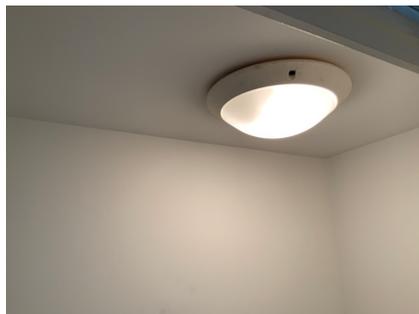
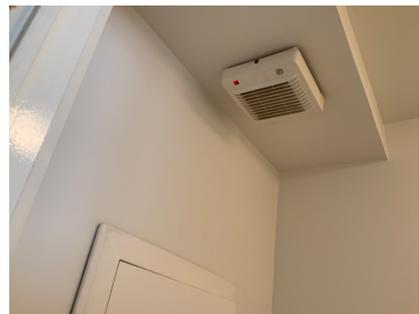
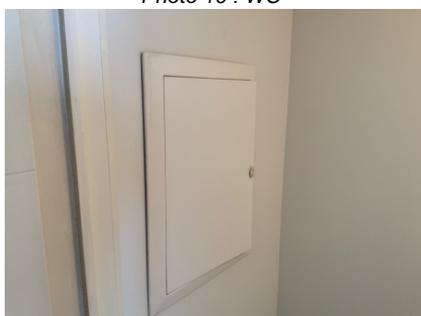
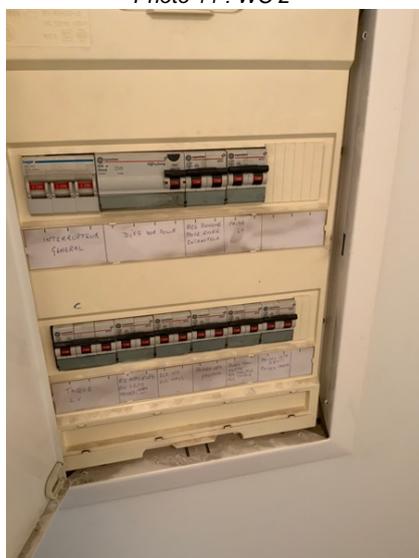
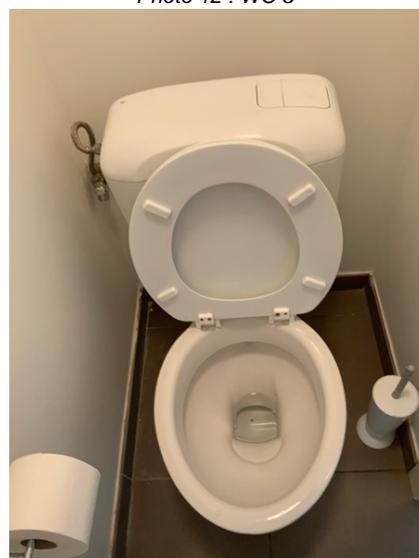
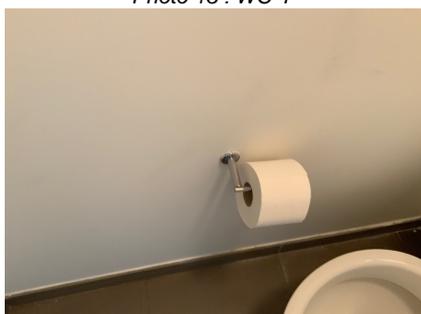
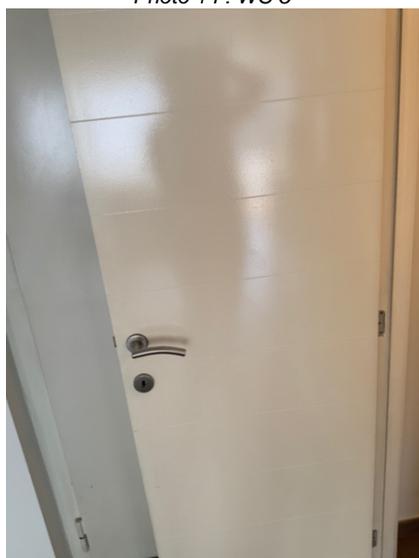
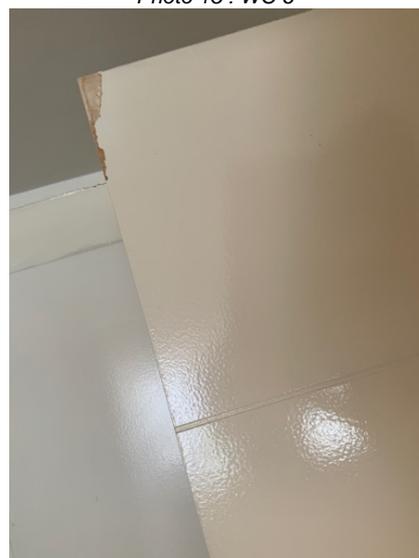
Élément	Observations
WC	(Photos 10, 11, 12, 13, 14, 15, 16, 17, 18)
