**Etat des lieux entrant**

3ème étage dénommé B3, bte 8  
Rue Dourlet n° 5  
6000 Charleroi

Etat des lieux entrant  
49104-edle

15-01-2024

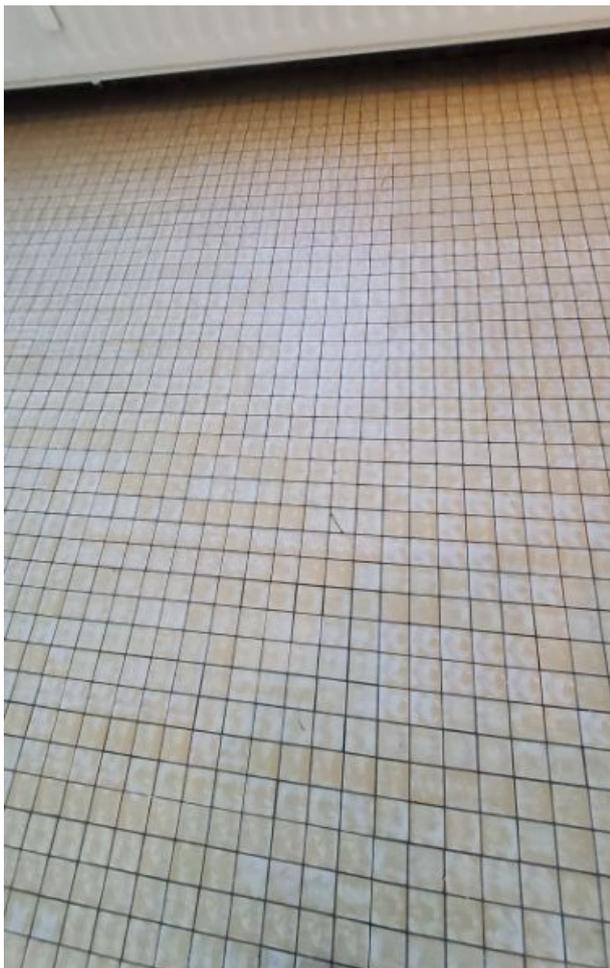
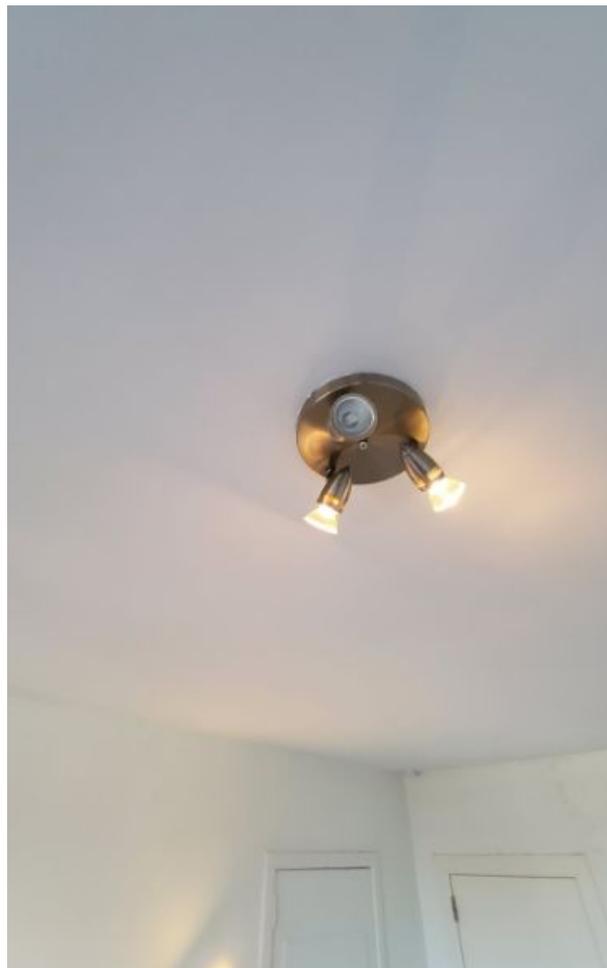
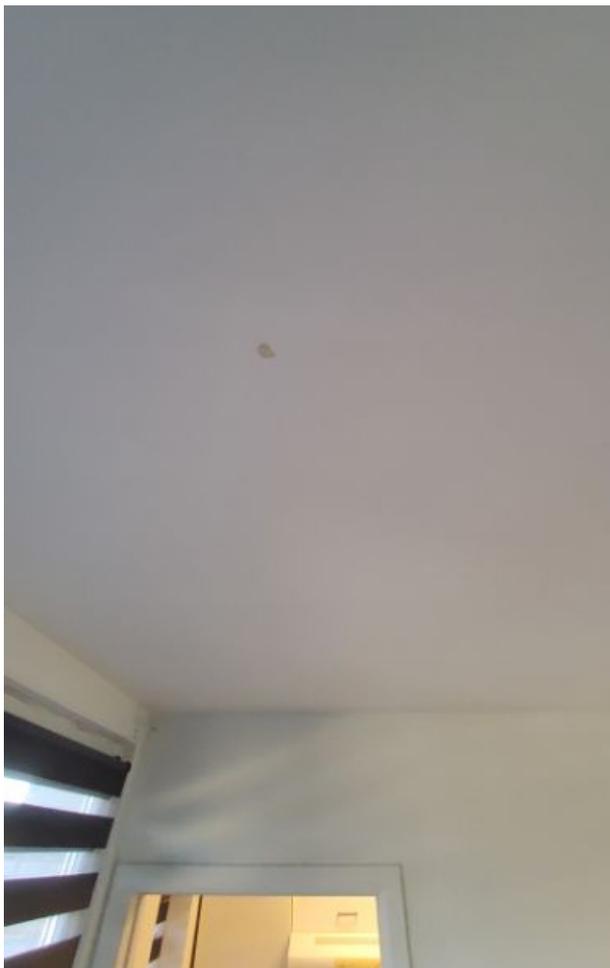
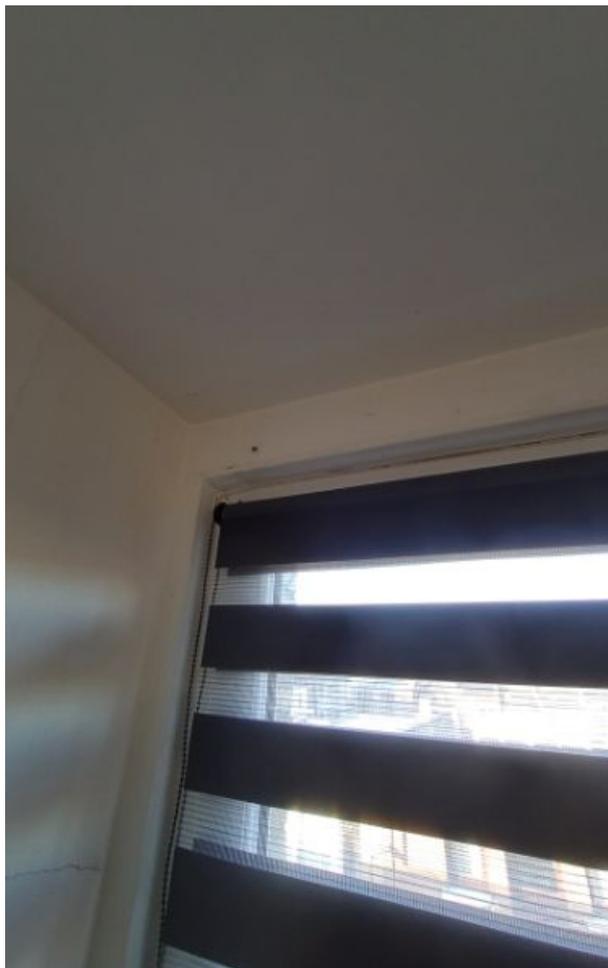
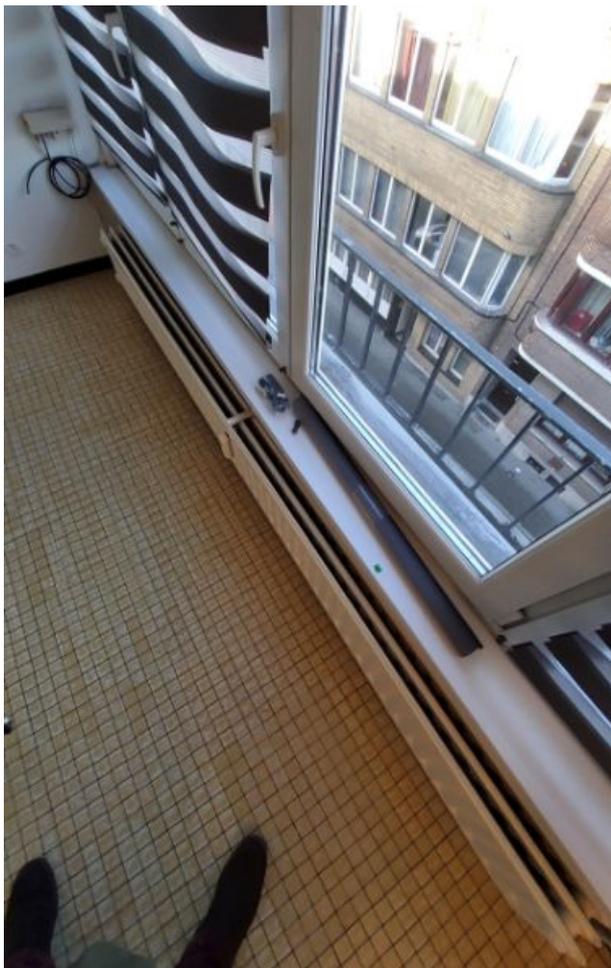
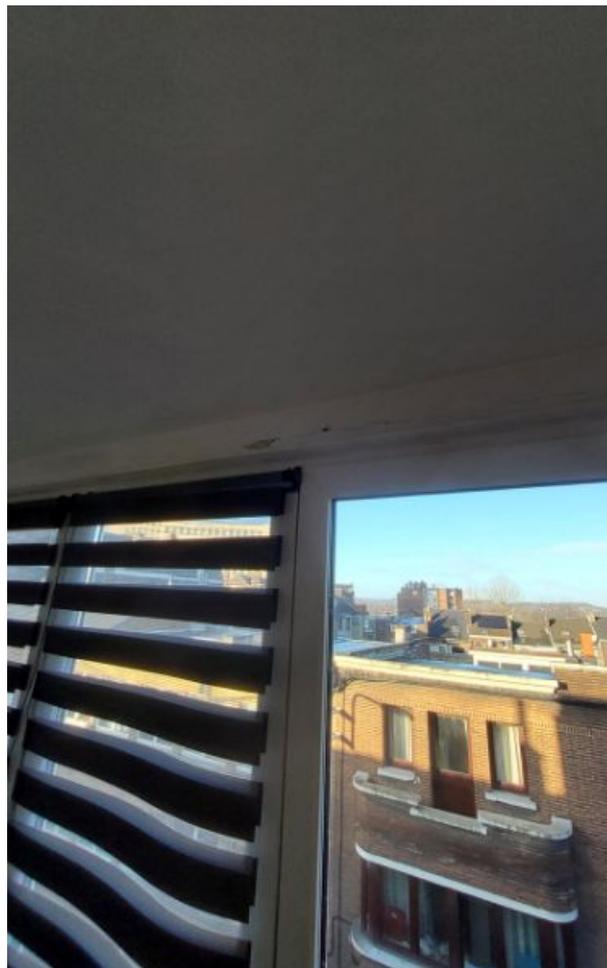
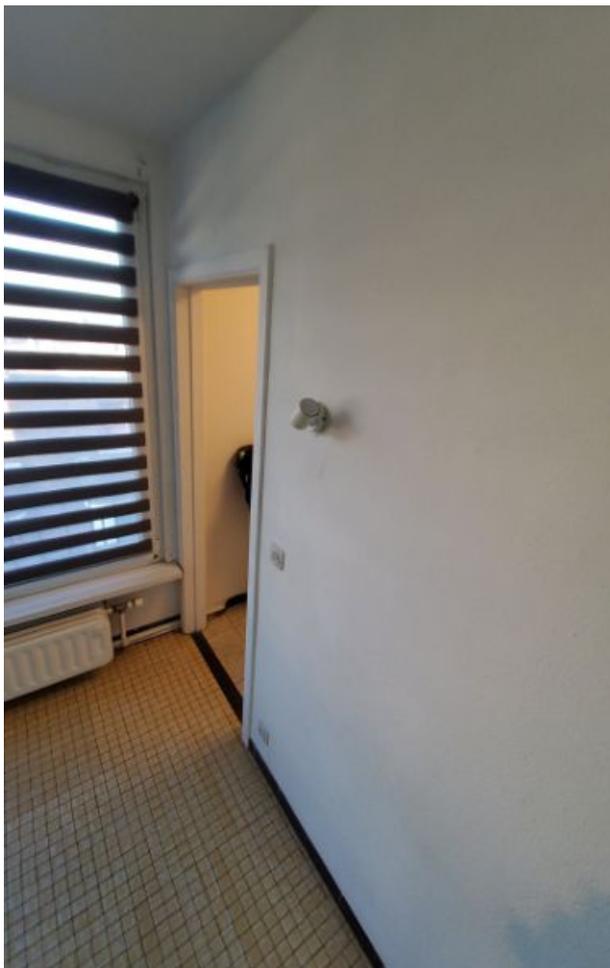
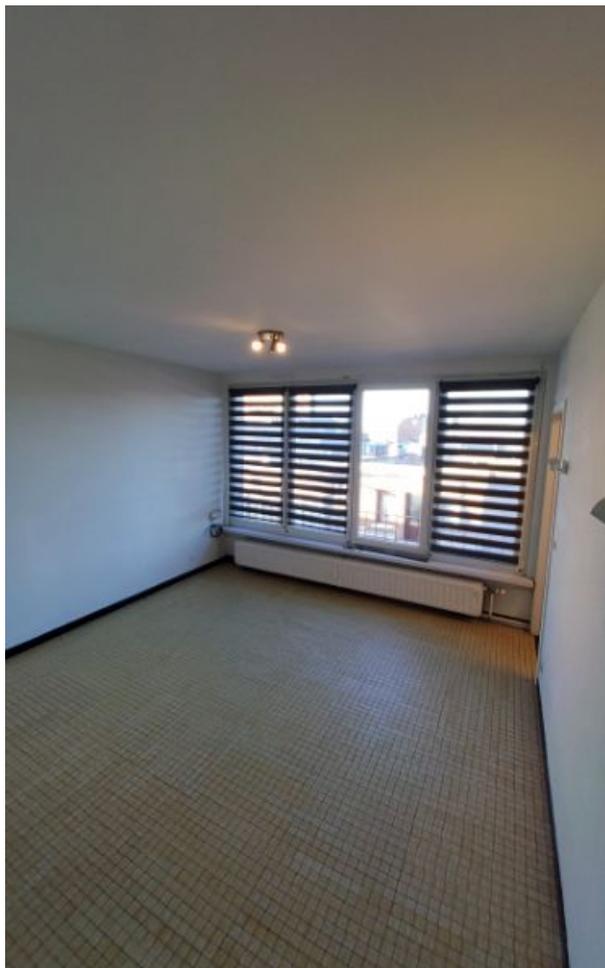
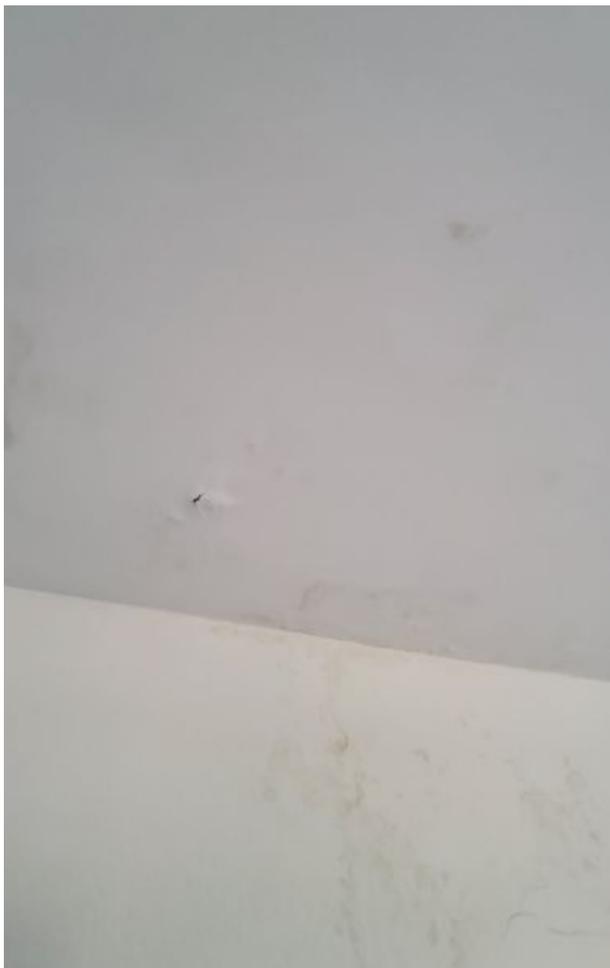
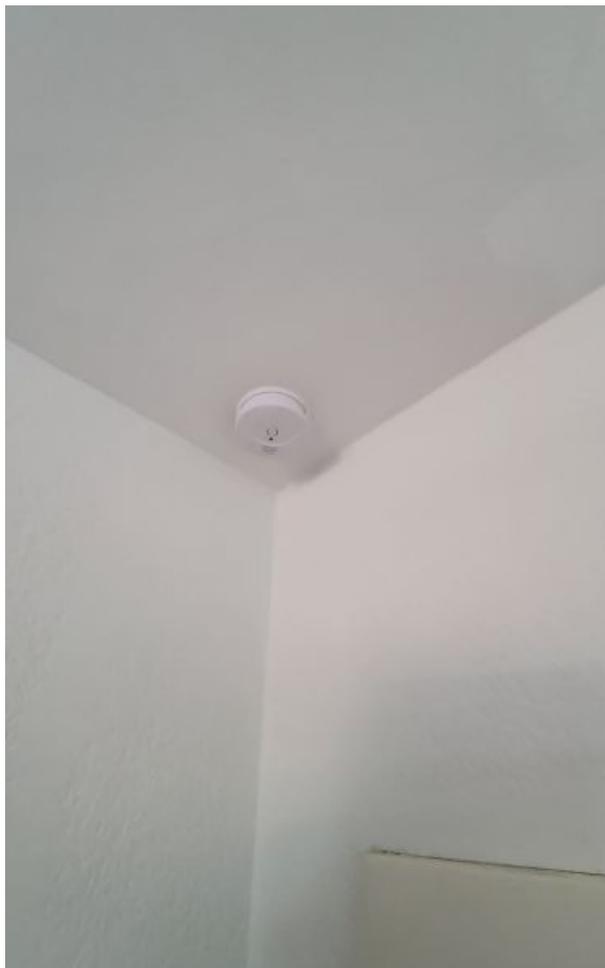
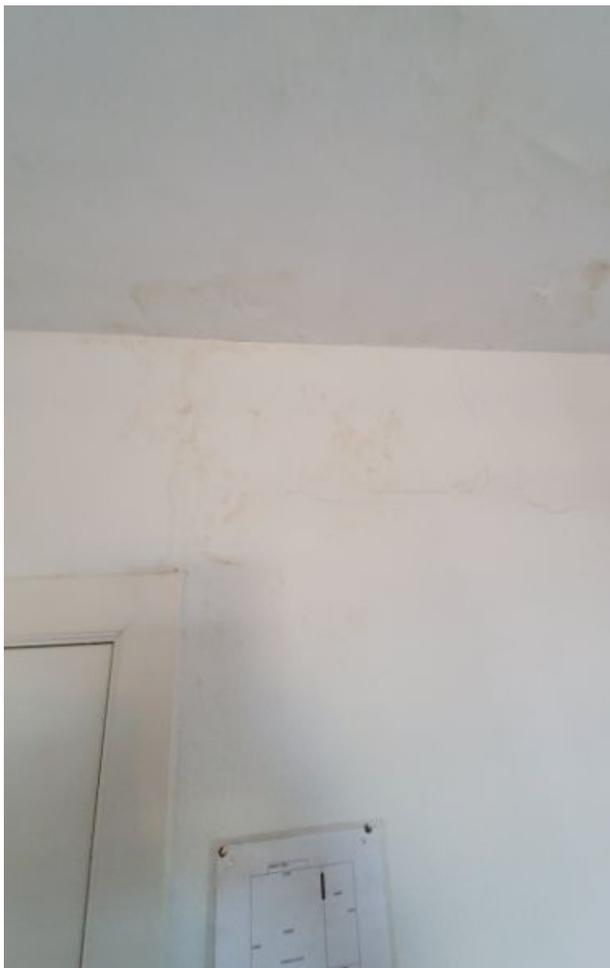
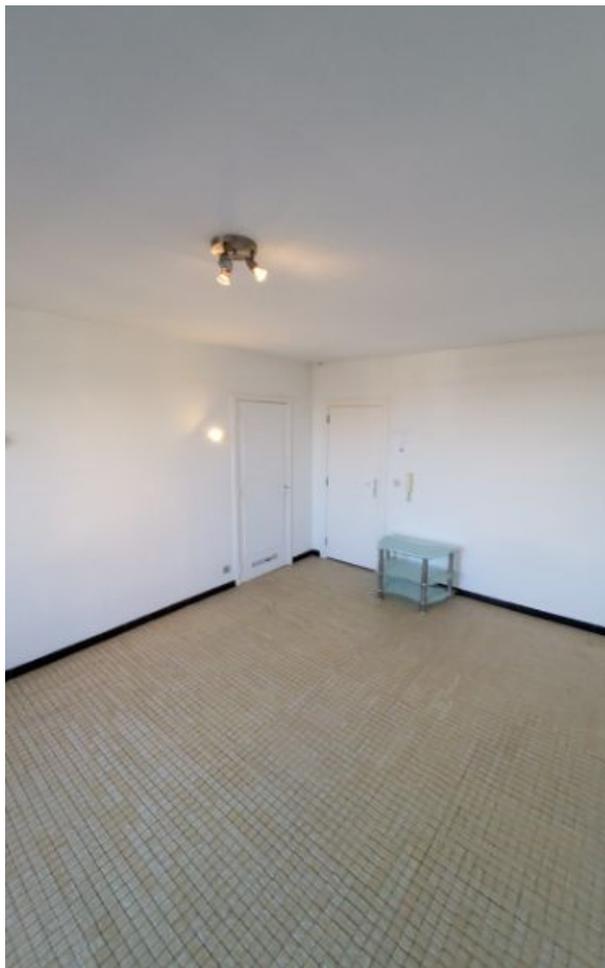
Une tête d'incendie conforme et suivie d'une ancienne infiltration d'eau. Ici cloquage avec fissuration s'observe ainsi que des auréoles brunâtres. Voir photos.

Présente à l'avant au niveau du linteau de fenêtre, une fissure de cisaillement avec une épaufrure sur une vingtaine de centimètres avec arrachement de matière.

<b>SOL</b> DESCRIPTION	<p>Plinthes et sol conformes.</p> <p>Quelques fissurations d'ordre constructif dans le carrelage visualisable sur le reportage photographique. En face de la baie de fenêtre, nous trouvons deux de façon parallèle sur un bon mètre voir 1.50 m en milieu de travée, de manière oblique sur 20 à 30 cm. l'autre petite défectueuse dans les carreaux s'observe de ci et de là.</p>

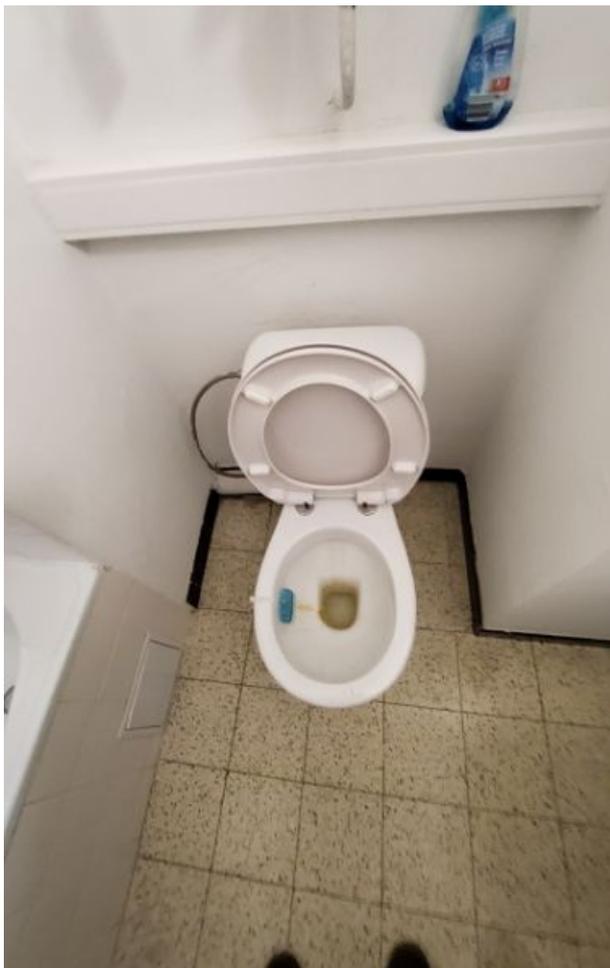
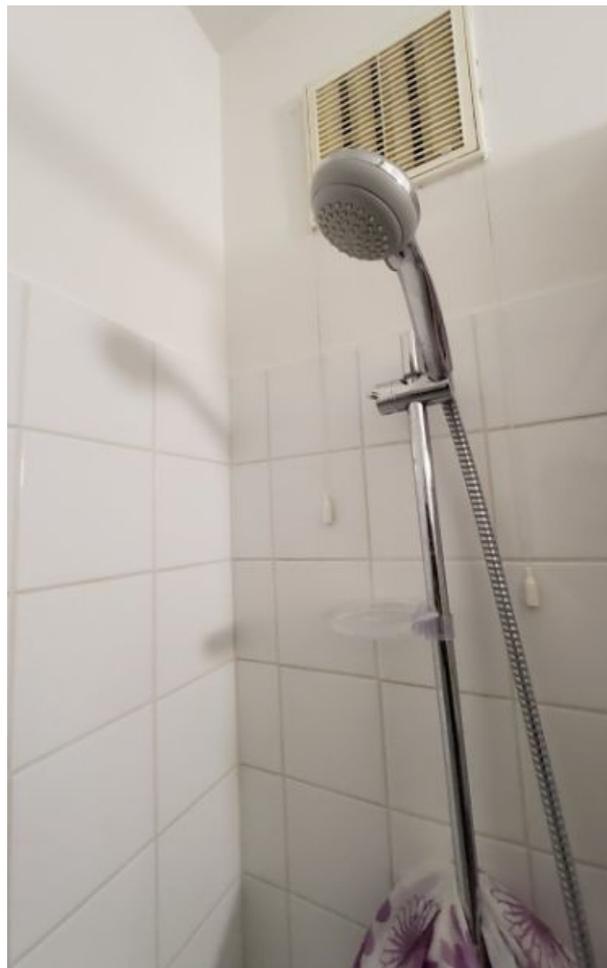
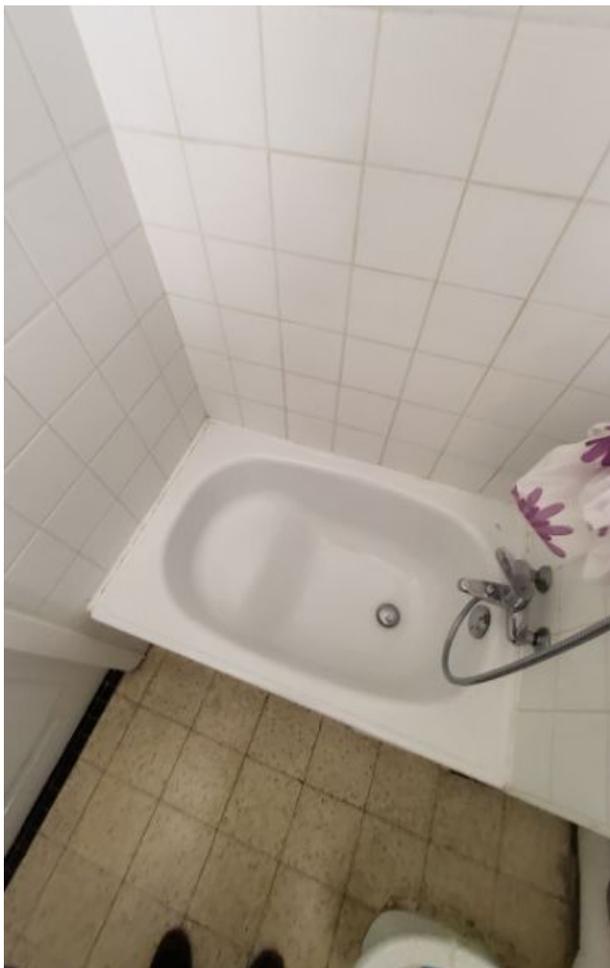
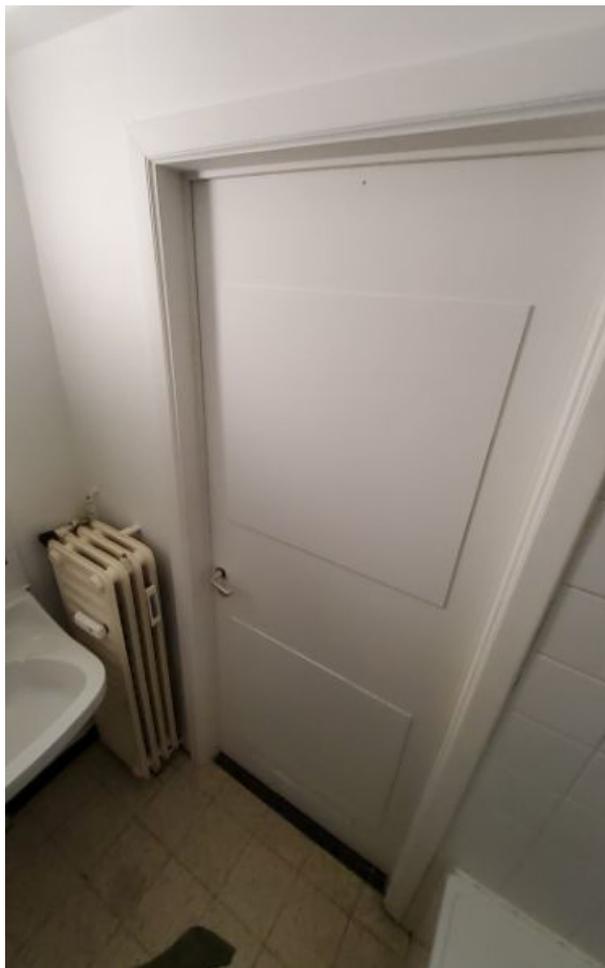
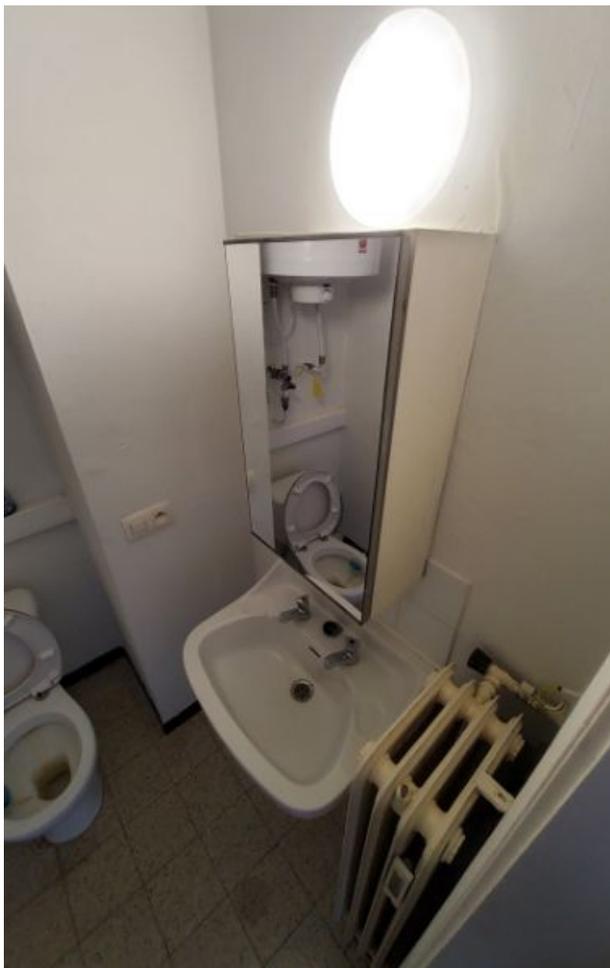
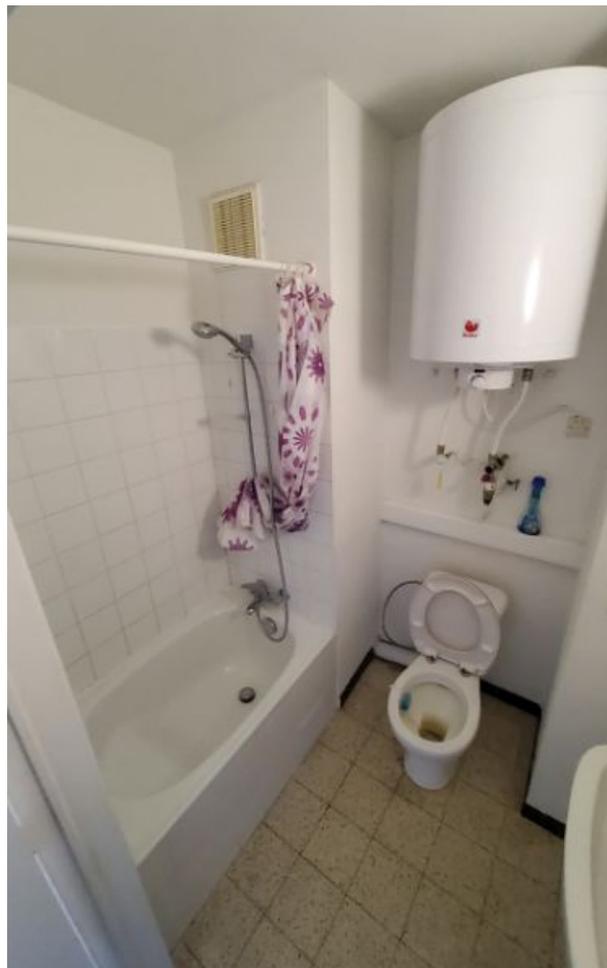
Au niveau de la feuille de porte, est trouvée dégradée côté intérieur sur deux fois 10 cm avec impacts et épaufrures millimétriques.

Au droit de l'eau chaude, une coulée de calcaire brunâtre s'observe vers l'évacuation et en milieu de bac, une fissuration en étoile suite à la chute d'un objet.
