Etat des lieux entrant

boîte B2
BOULEVARD ALFRED DE FONTAINE 25
6000 CHARLEROI

Etat des lieux entrant
45162-edle

31-10-2023

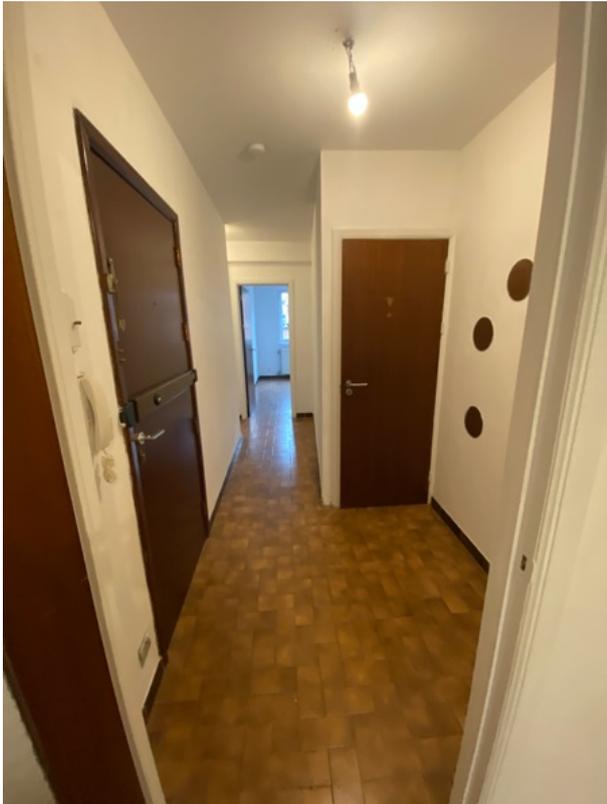
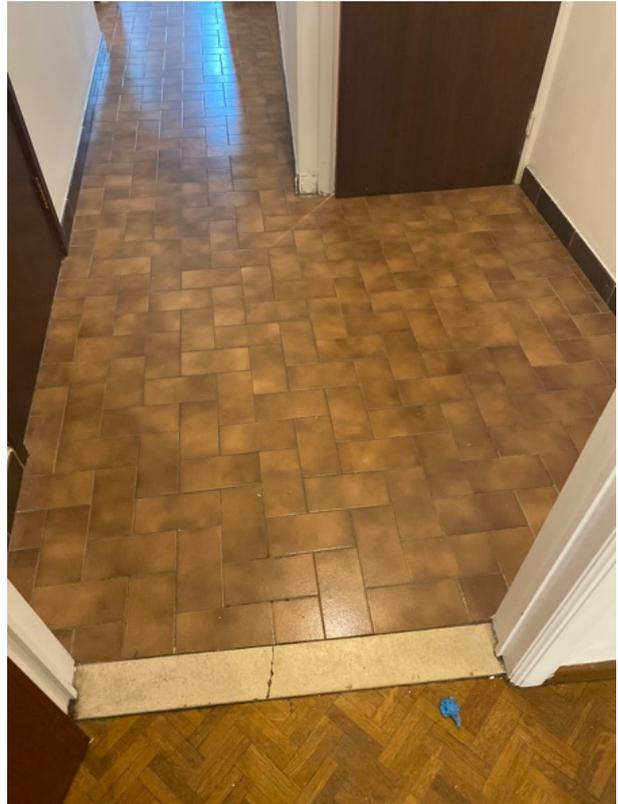
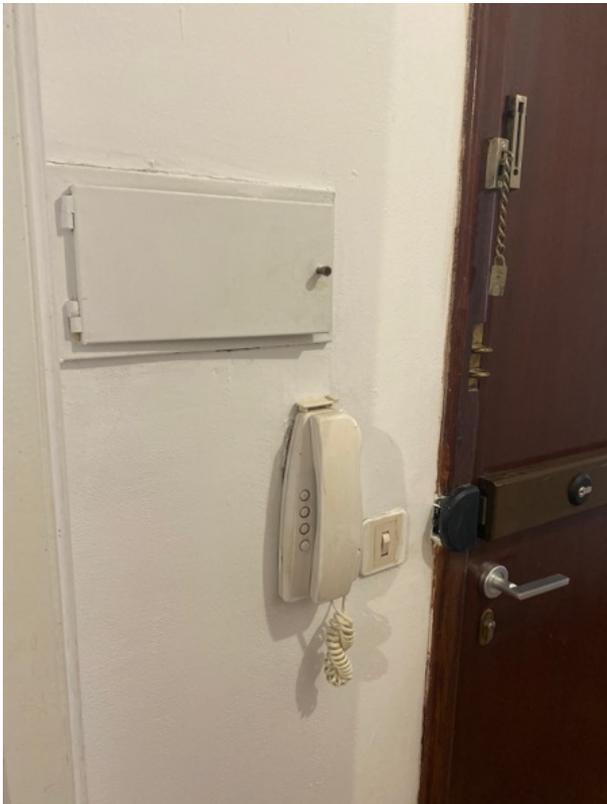
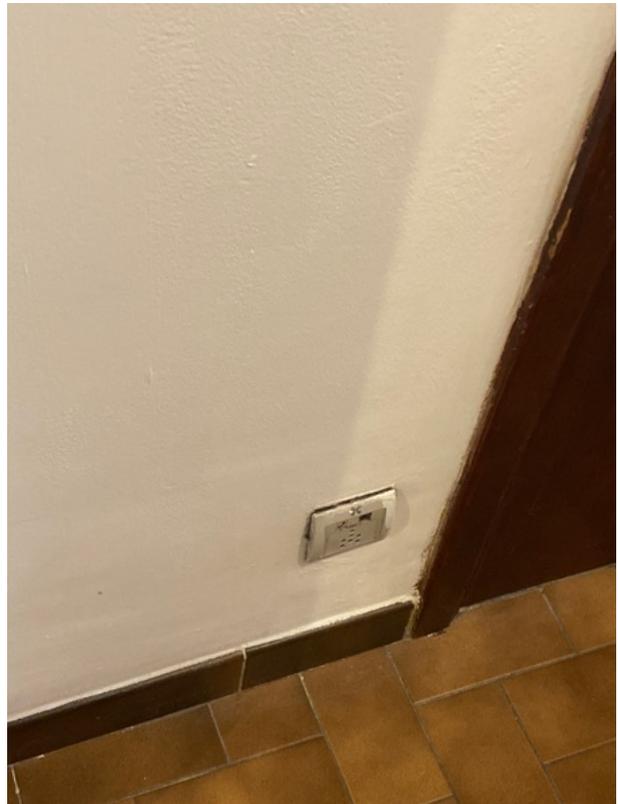
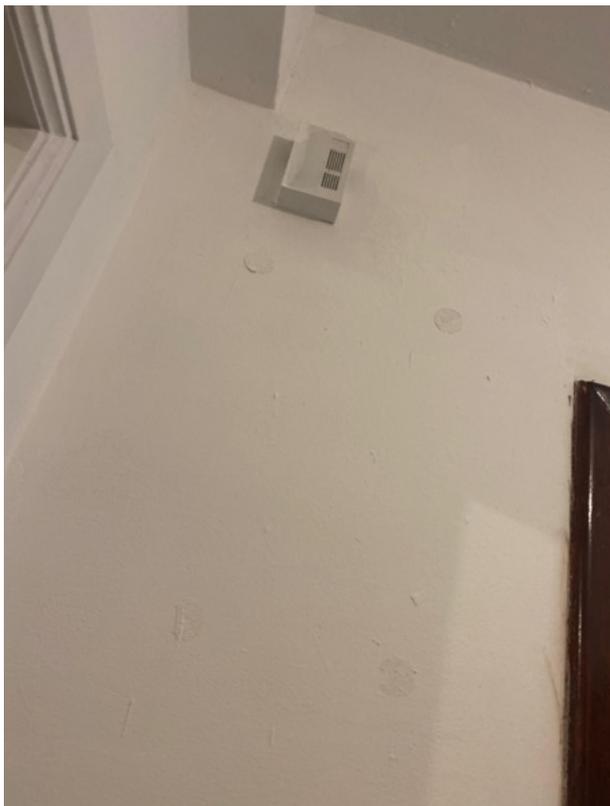
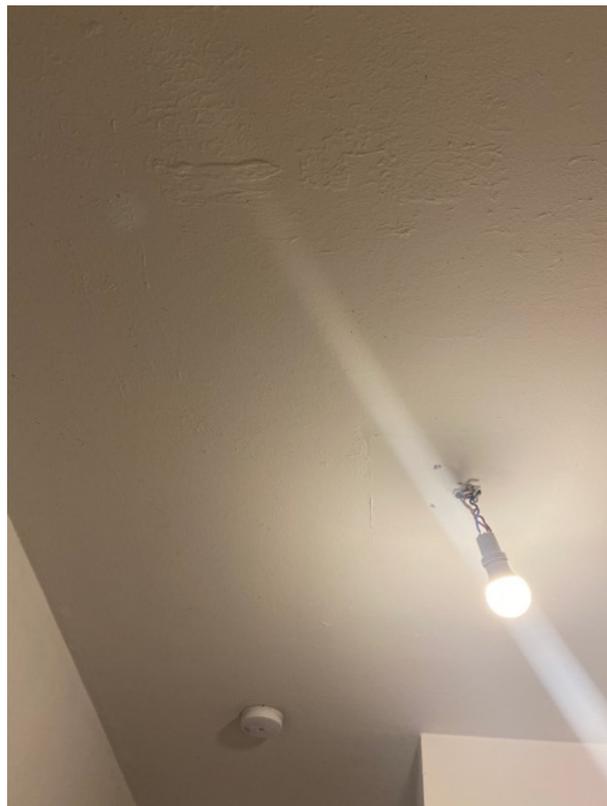
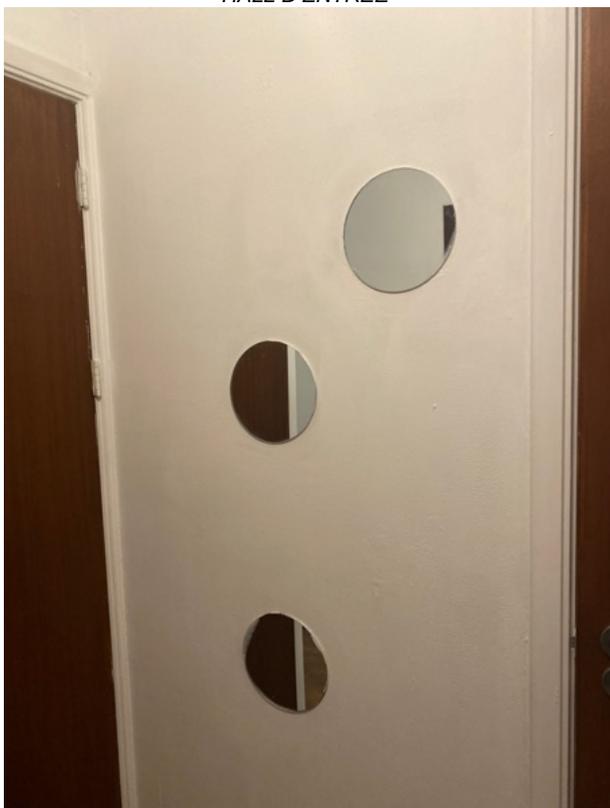
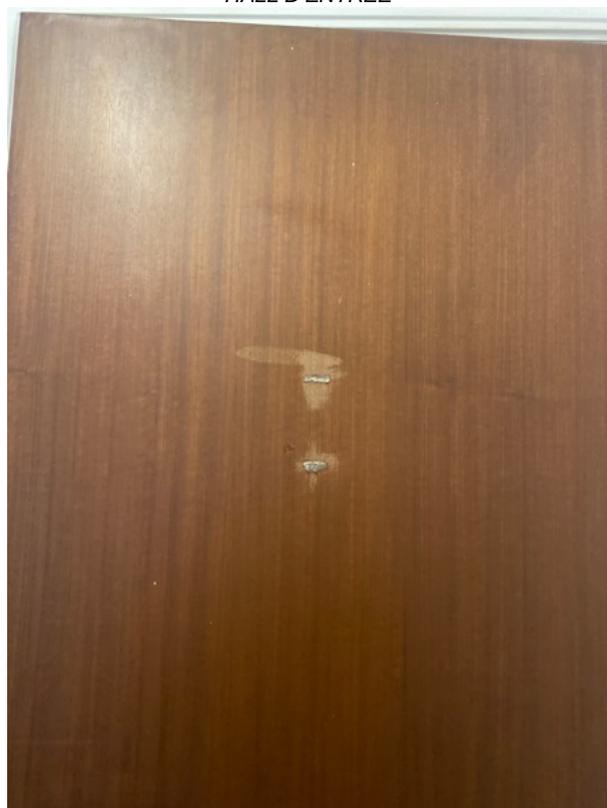
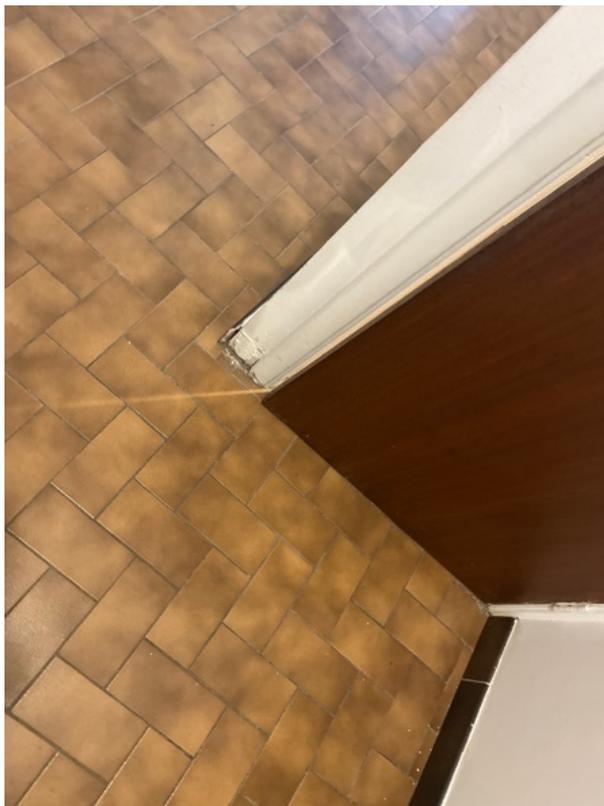
Une trace carrée d'un ancien luminaire.

Deux perforations avec chevilles. Fil électrique, soquet et ampoule fonctionnelle.

Quelques irrégularités au niveau de la peinture et quelques déjections d'insectes millimétriques.

Trois miroirs circulaires marqués par des débordements de peinture.

D'anciennes réparations en enduit visibles à travers la nouvelle peinture.

MUR ARRIÈRE	<p>Un carillon de sonnette avec des débordements de peinture.</p> <p>Quatre anciennes traces circulaires de collants.</p> <p>Patère fixe.</p> <p>Un coffret électrique d'époque avec portillon. Le schéma unifilaire n'est pas présent, il est recommandé de le placer.</p> <p>Un parlophone jauni, marqué par des débordements de peinture. Il est considéré comme fonctionnel, sauf stipulation contraire.</p> <p>Un interrupteur conforme à la généralité.</p> <p>Une prise PROXIMUS légèrement désolidarisée.</p> <p>Une porte conforme à la généralité sous vernis marquée par des débordements de peinture.</p> <p>Présence d'une barre de sécurité à mi-hauteur, d'un verrou, et d'un œilleton sans couvercle.</p>
MUR GAUCHE	<p>Un espace ouvert sur le hall de nuit.</p> <p>Une porte d'accès à la cuisine, elle est conforme à la généralité.</p> <p>En partie supérieure deux collants avec traces de griffures, voir reportage photo.</p>

SOL: DESCRIPTION	<p>Plinthes conformes à la généralité.</p> <p>À gauche de la porte vers la cuisine, la plinthe n'est pas présente.</p> <p>Sol conforme à la généralité.</p> <p>Les joints sont marqués par des nuances de couleur.</p>

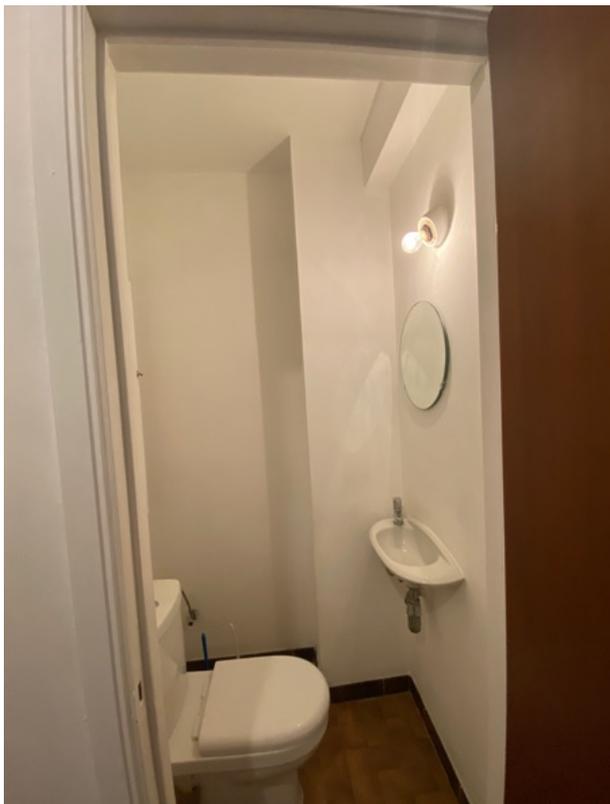
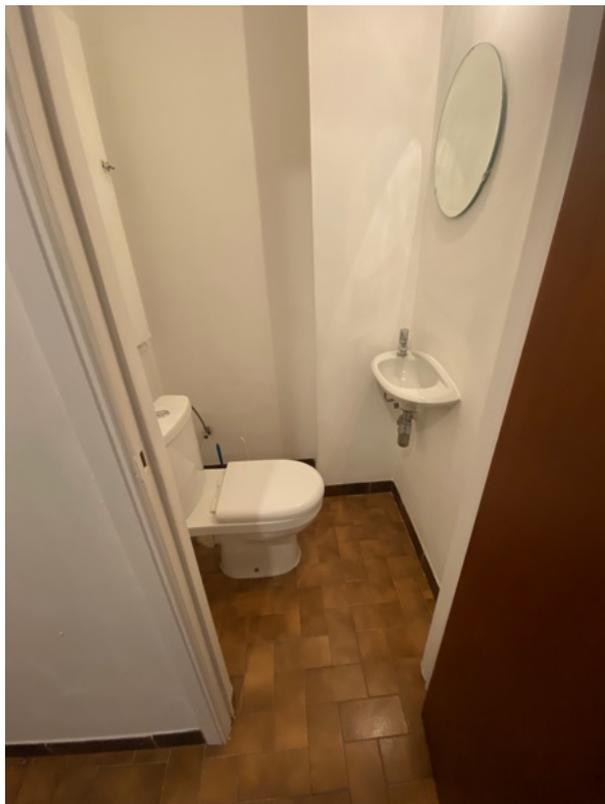
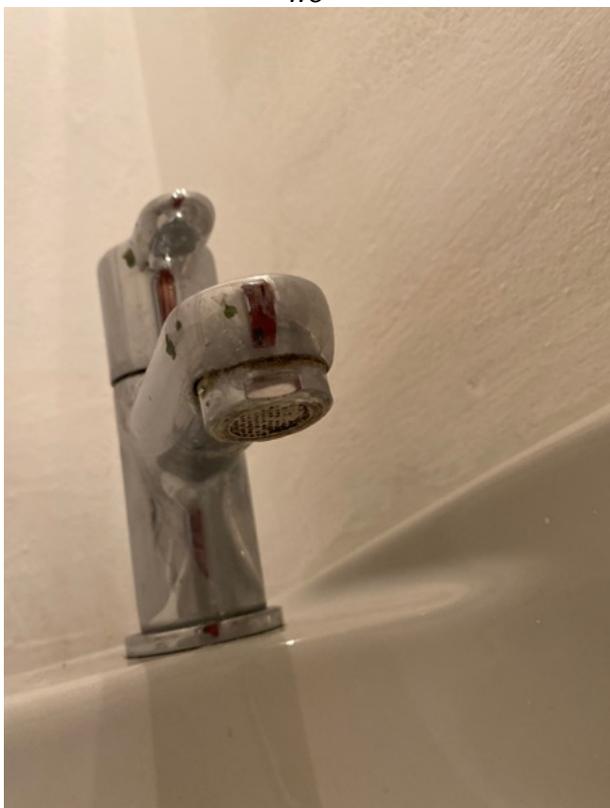
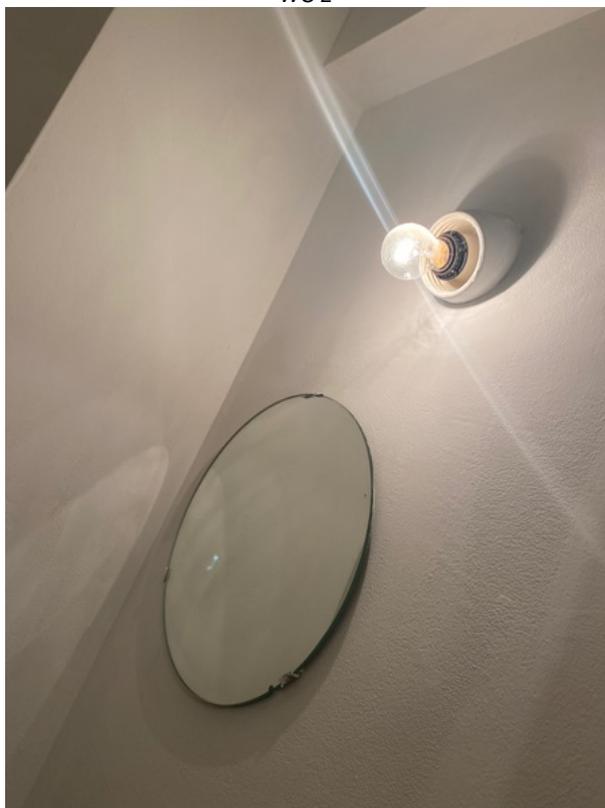
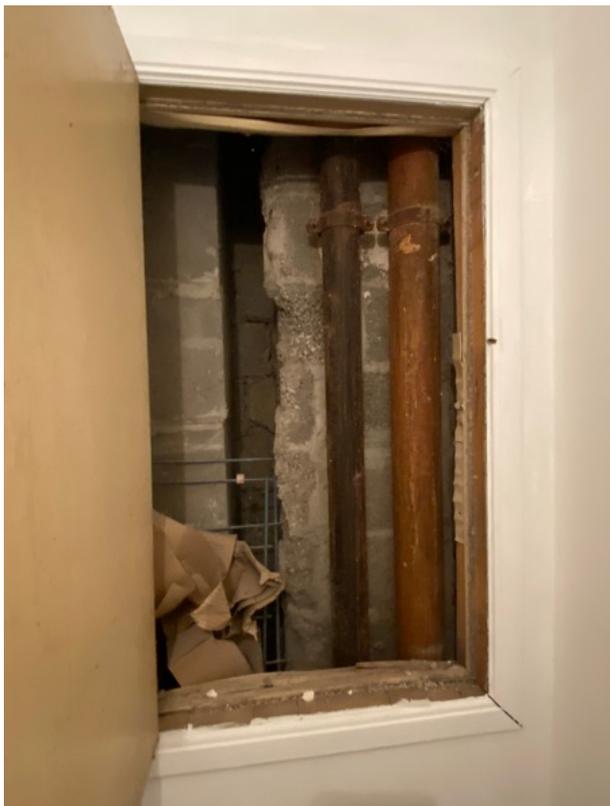
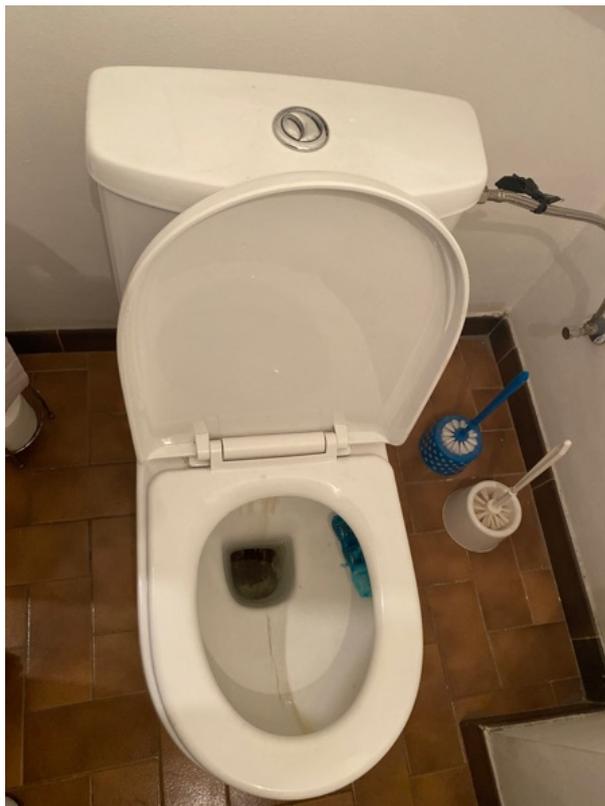
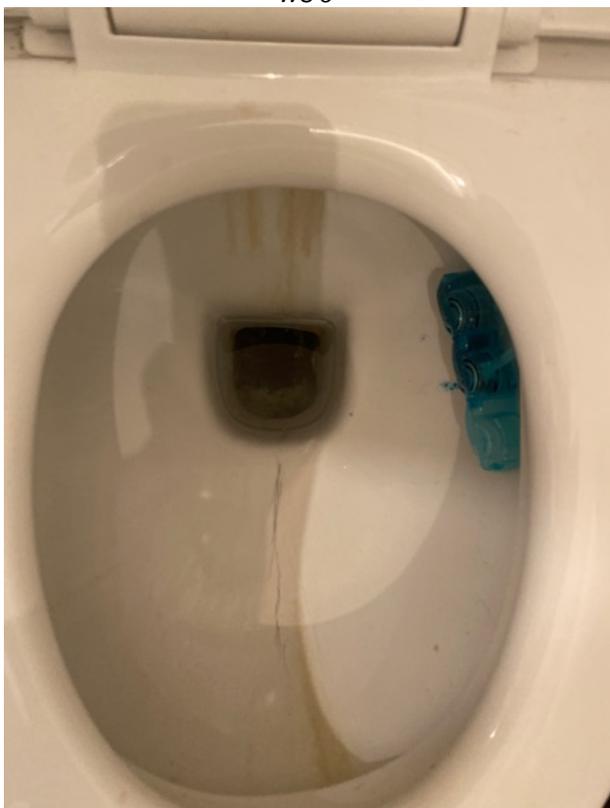
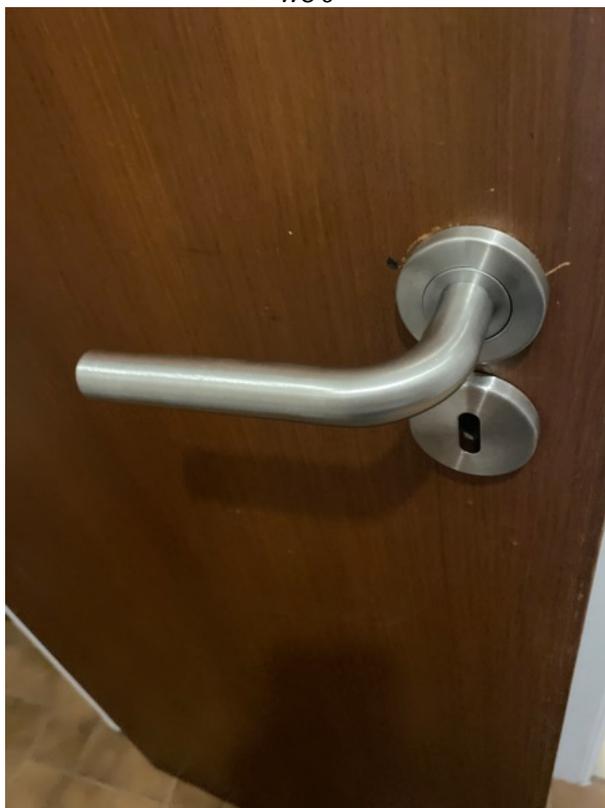
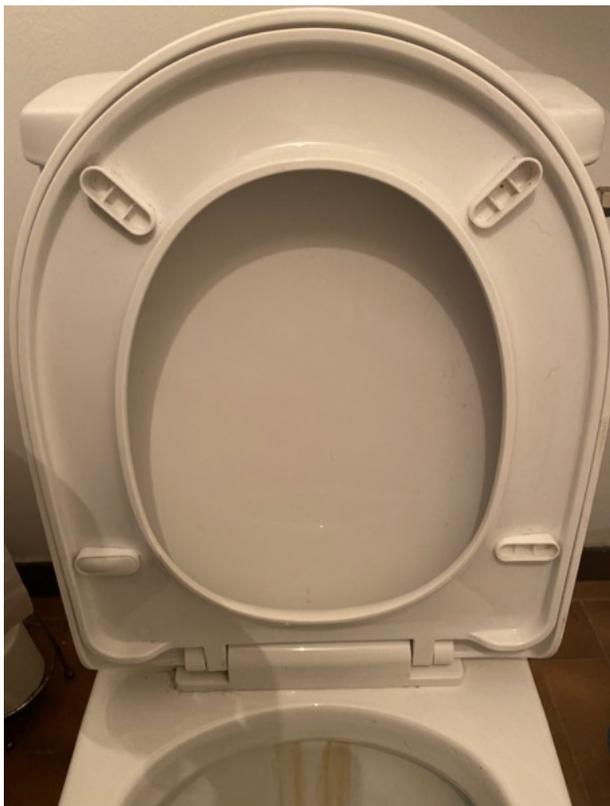
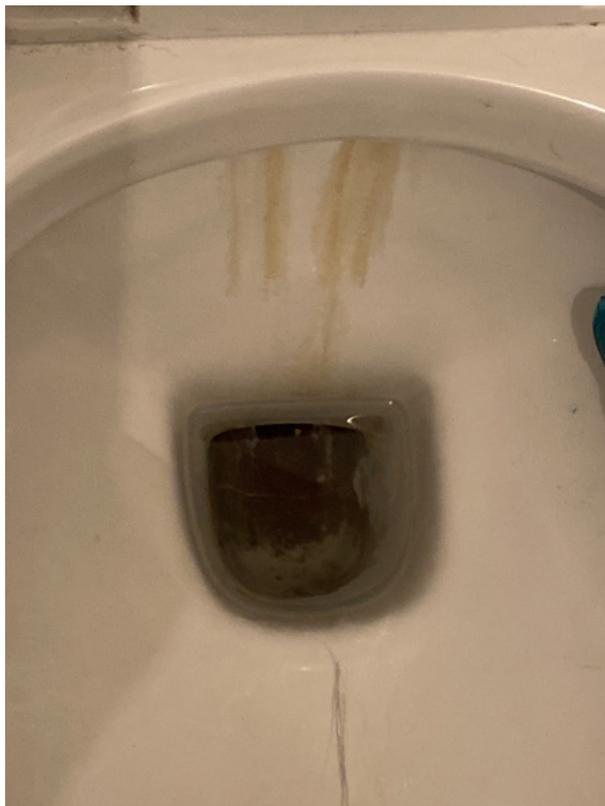
Il est conforme à la généralité, marqué par des déjections d'insectes.

Sur le contour, des débordements de peintures murales.

Un luminaire sans diffuseur. L'embase est sous peinture murale, ampoule fonctionnelle.

En partie inférieure, la vanne d'arrêt est grippée.

MUR GAUCHE	<p>En partie supérieure, une grille de ventilation propre.</p> <p>À droite, une porte d'accès à la technique. L'intérieur est fortement empoussiéré. Le portillon est intact. Il est équipé d'un verre marqué par des débordements de peinture.</p> <p>En dessous de celui-ci, quelques traces de crayonnage.</p> <p>À l'avant, un WC en porcelaine sanitaire dans les tons blancs. L'intérieur est entartré. La planche est en matériau de synthèse dans les tons blancs intacte, système de chasse dorsal à double volet poussoir.</p>
SOL: DESCRIPTION	Plinthes et sol conformes à la généralité.

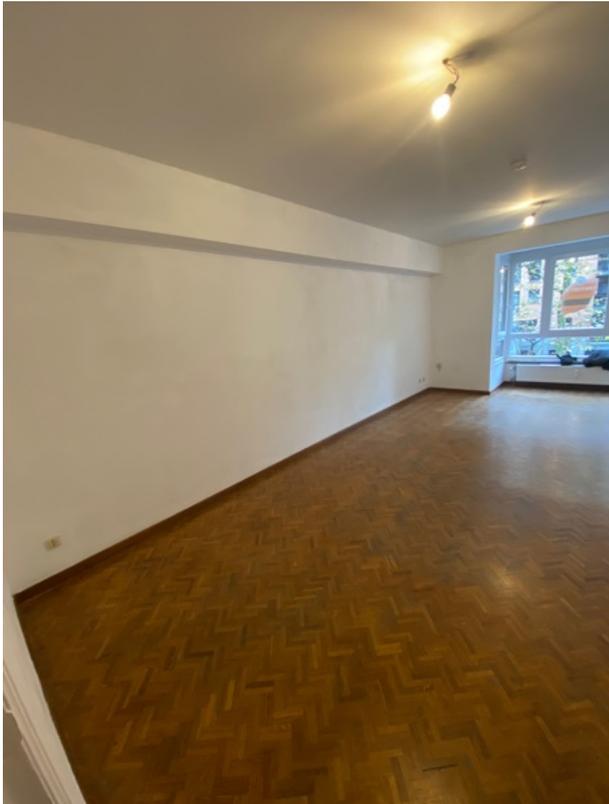
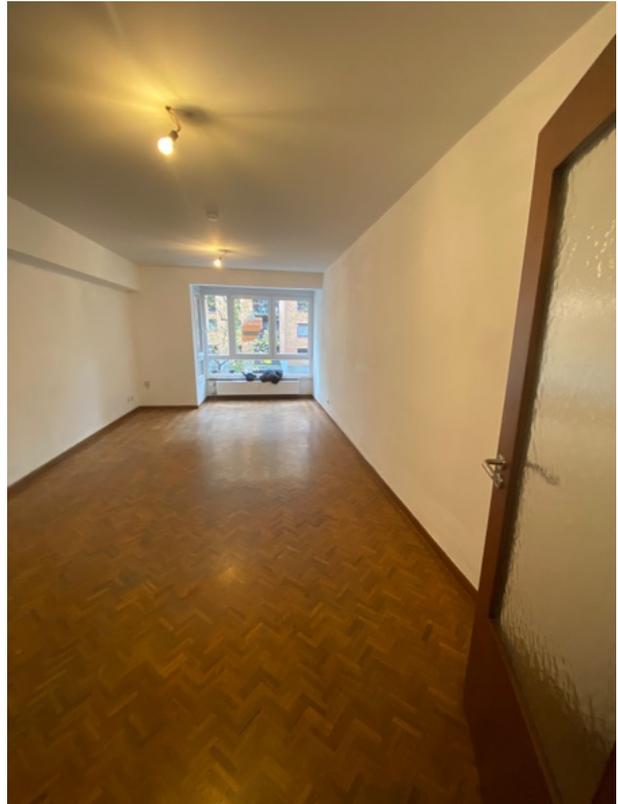
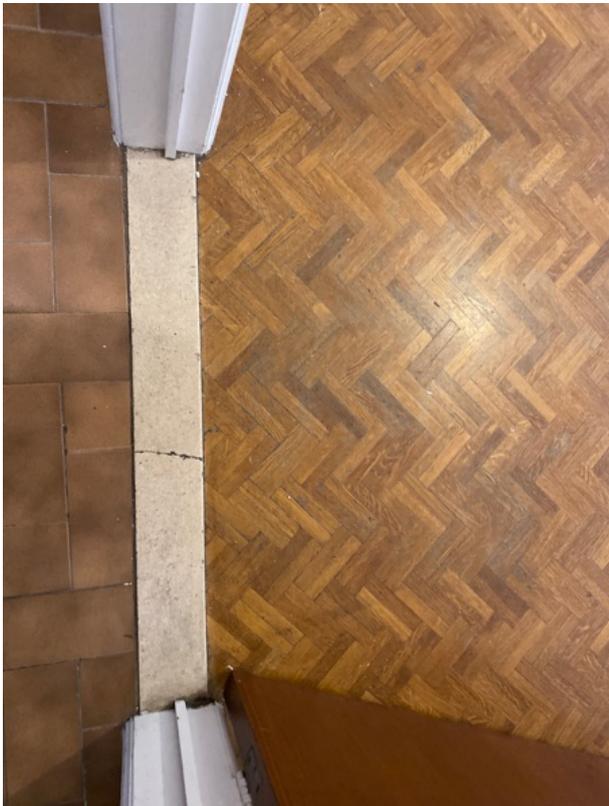
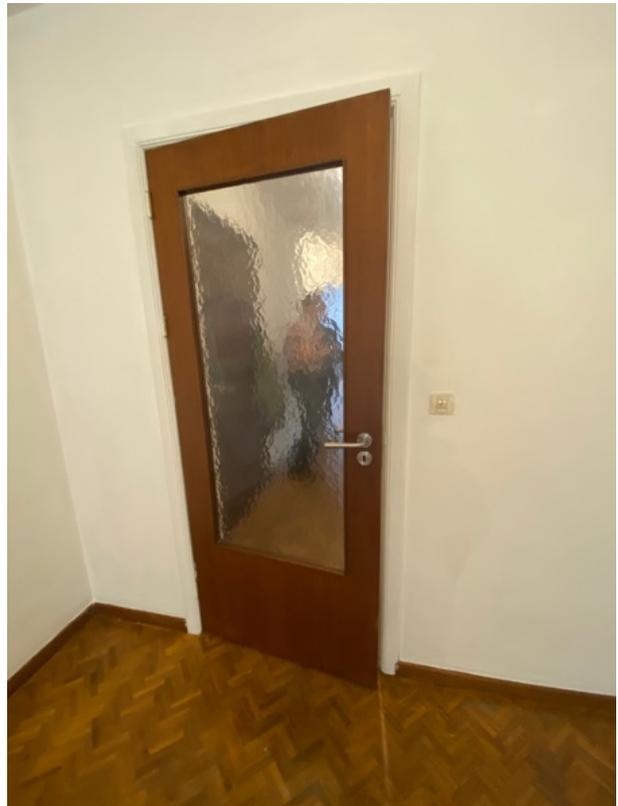
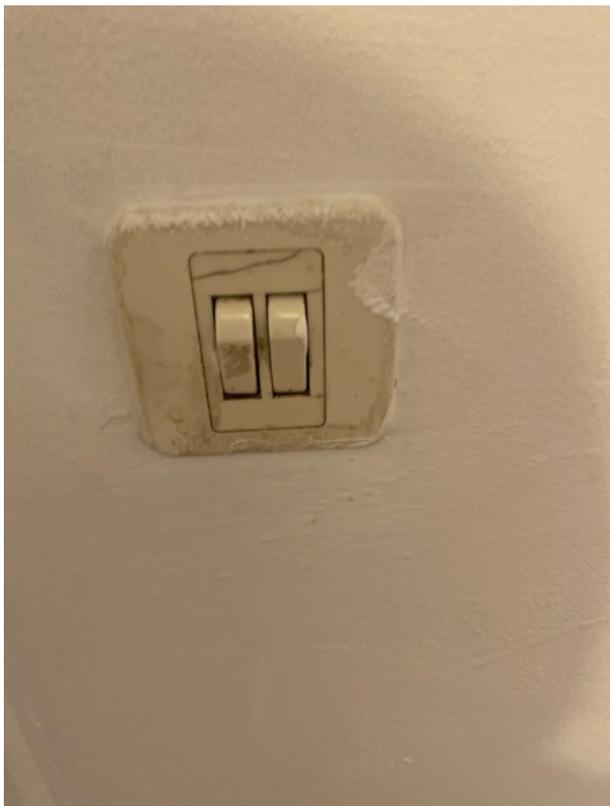
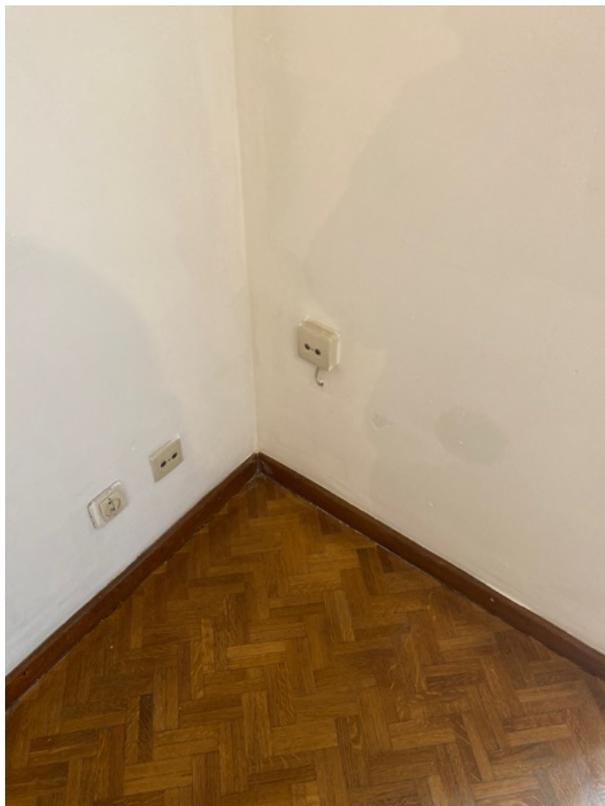
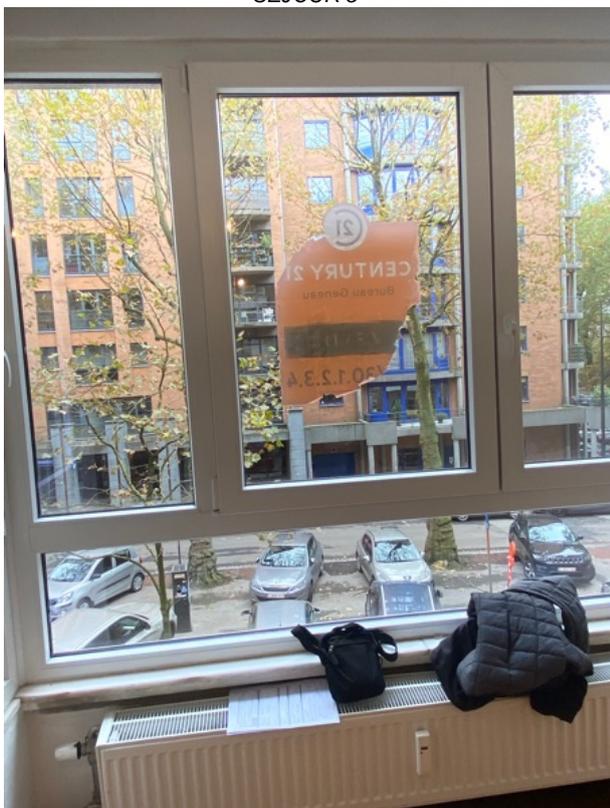
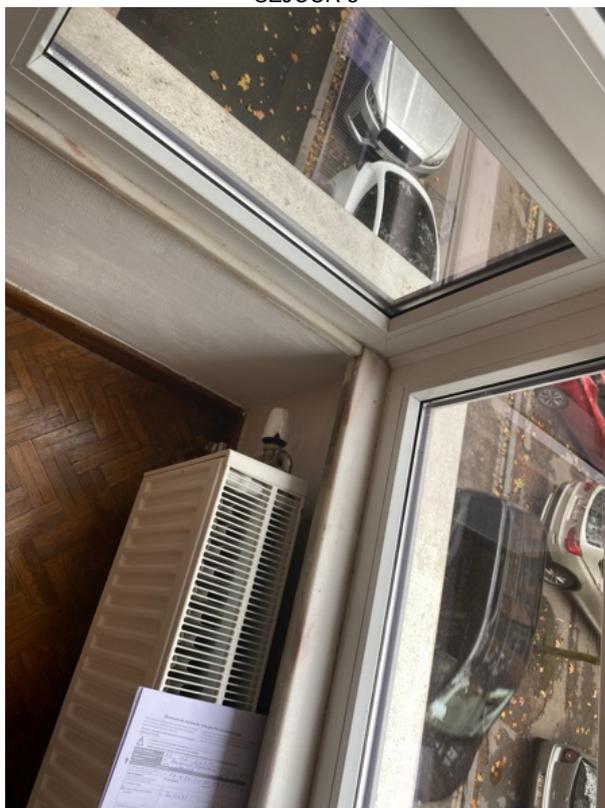
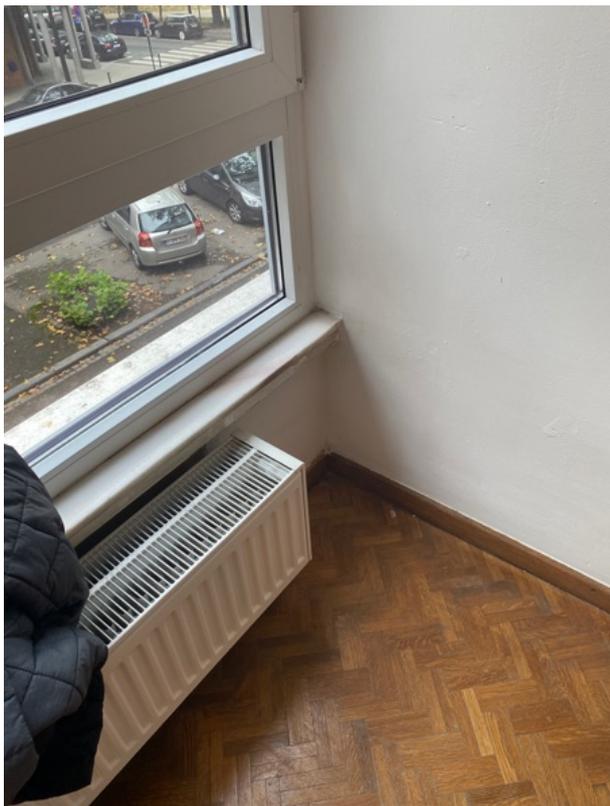
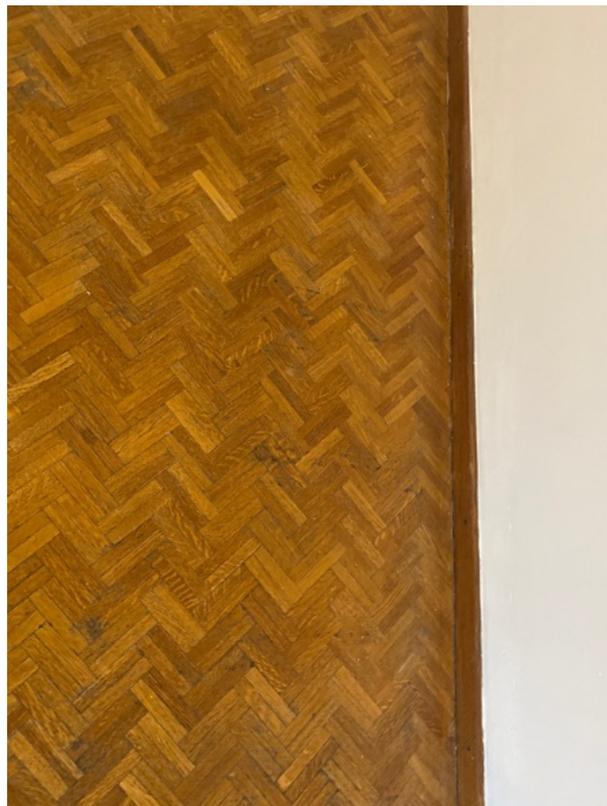
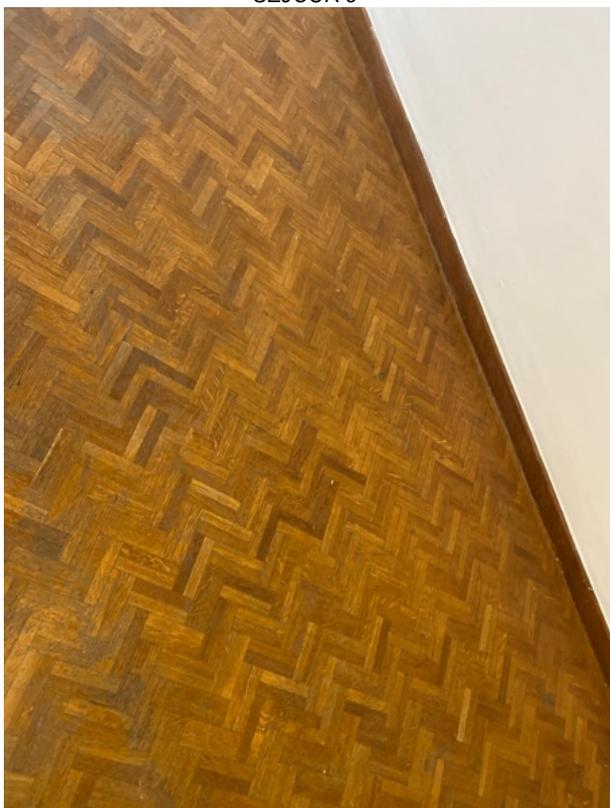
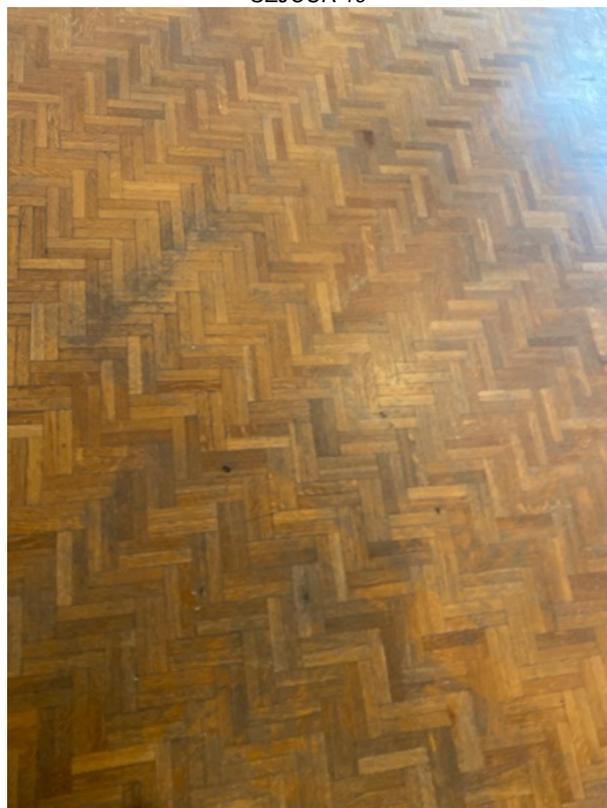
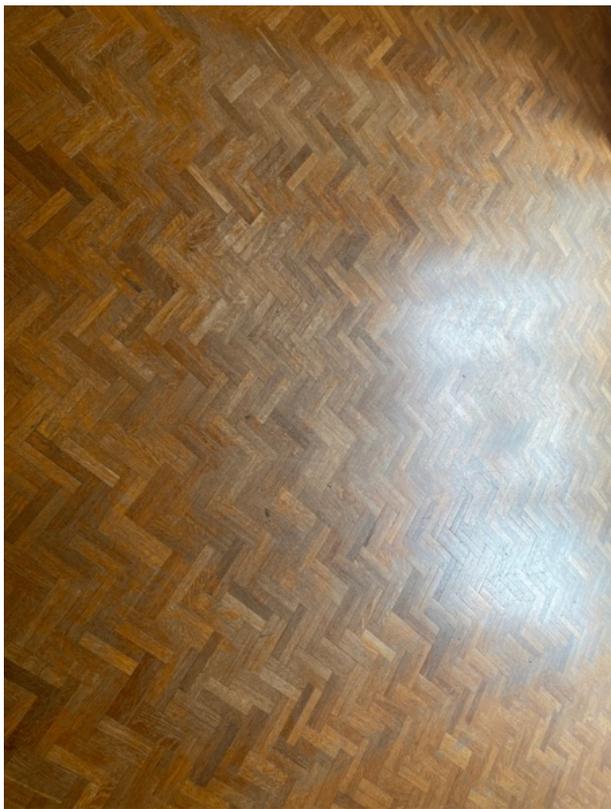
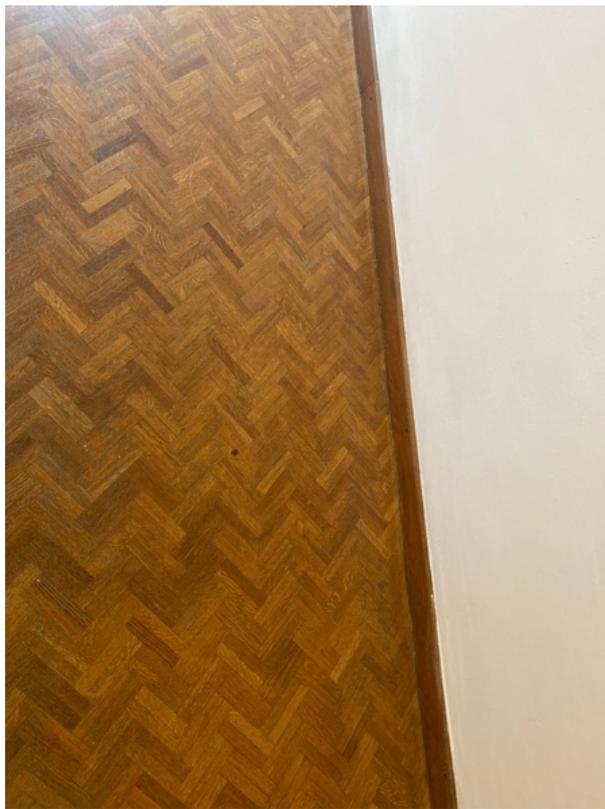
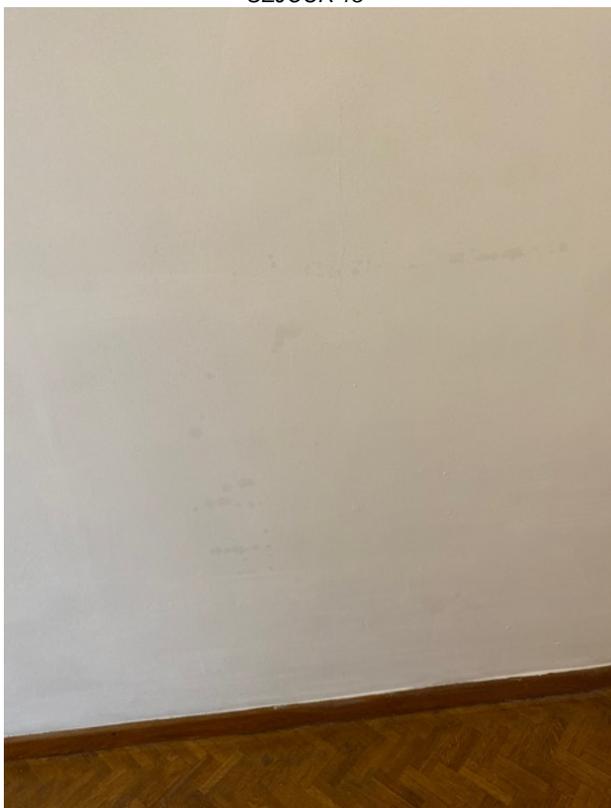
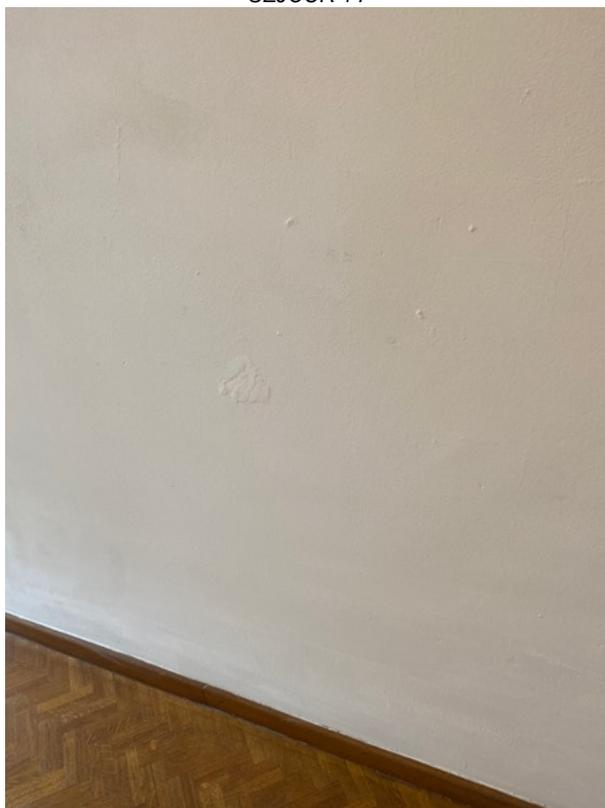
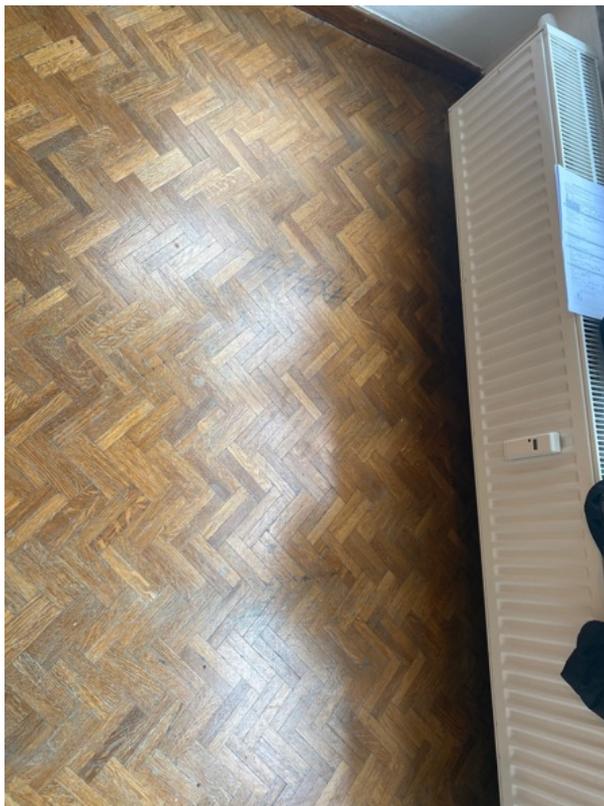
Pour le séjour, celui-ci n'a pas été remis en état pour l'entrée locative, mais reste toutefois de bel aspect pour son âge. Néanmoins, quelques traces de brûlure sont présentes, des traces dans les tons mate d'usure de vernis ainsi que des traces de teinte plus foncée qui seront reprises dans le reportage photo et en détail, pièce par pièce.

MUR DROIT	<p>Quelques irrégularités de peinture.</p> <p>Deux simples prises conformes à la généralité.</p> <p>En partie centrale, une zone avec réparation qui n'a pas été correctement exécutée ou poncée.</p> <p>À droite, des zones avec des auréoles graisseuses reprises dans le reportage photo, sur environ 2 m de long.</p>
MUR ARRIÈRE	<p>Une porte conforme équipée d'une partie vitrée. La porte n'est pas équipée de clés.</p> <p>Au niveau des boiseries, en partie droite quelques griffures légères.</p> <p>À droite, un double interrupteur conforme à la généralité. Le cache est fissuré, marqué par des débordements et empoussiéré.</p>
MUR GAUCHE	<p>Une simple prise conforme à la généralité. Le plastique est légèrement fissuré.</p> <p>Quelques irrégularités au niveau de la peinture avec quelques traces de coulure.</p> <p>Une simple prise et une double prise coaxiale.</p>
SOL: DESCRIPTION	<p>Plinthes et sol conformes à la généralité.</p> <p>En partie centrale, quelques traces de brûlure circulaires d'environ 1 à 2 cm de diamètre reprises dans le reportage photo.</p> <p>Des zones de teinte plus claires principalement sur 4 m² devant la baie de fenêtre et en partie arrière, des zones de teinte plus foncée sûrement dues à la pose d'immobilier.</p> <p>Trois à quatre griffures sont visibles au total, mais celles-ci sont superficielles.</p> <p>Pour le reste, voir reportage photo.</p>

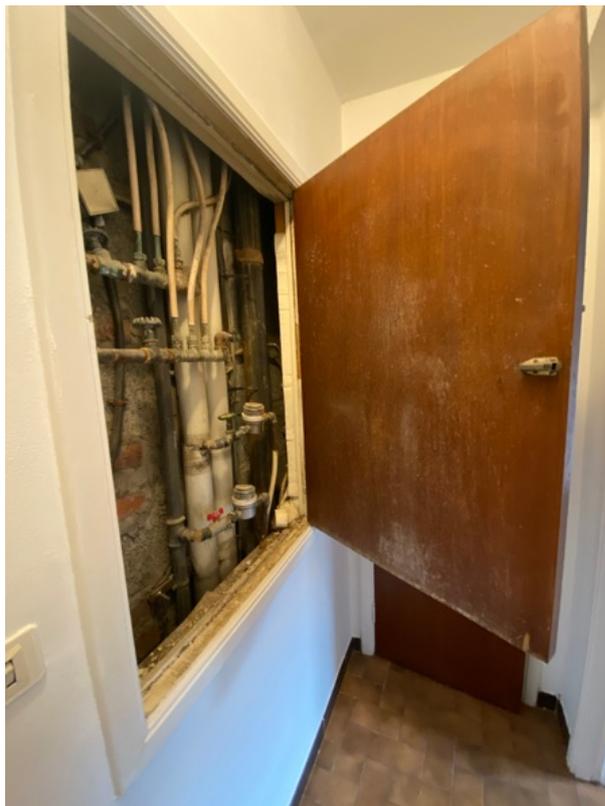
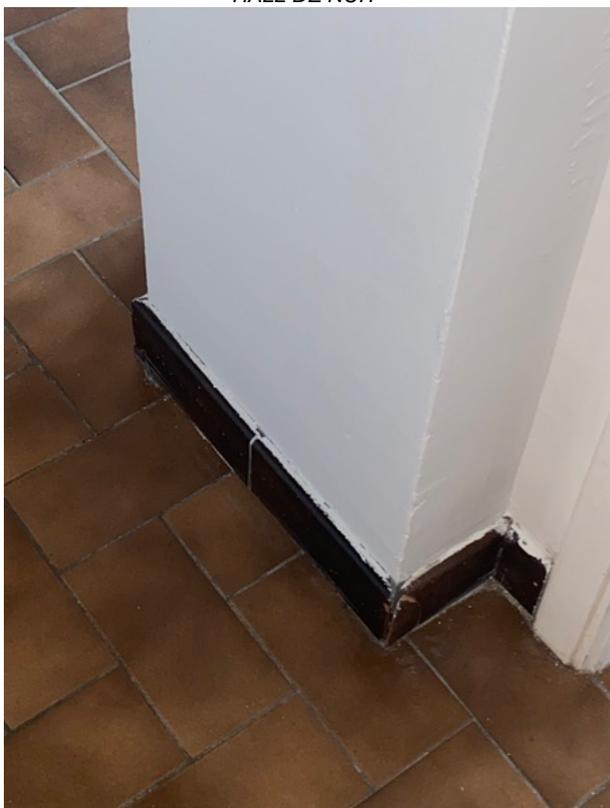
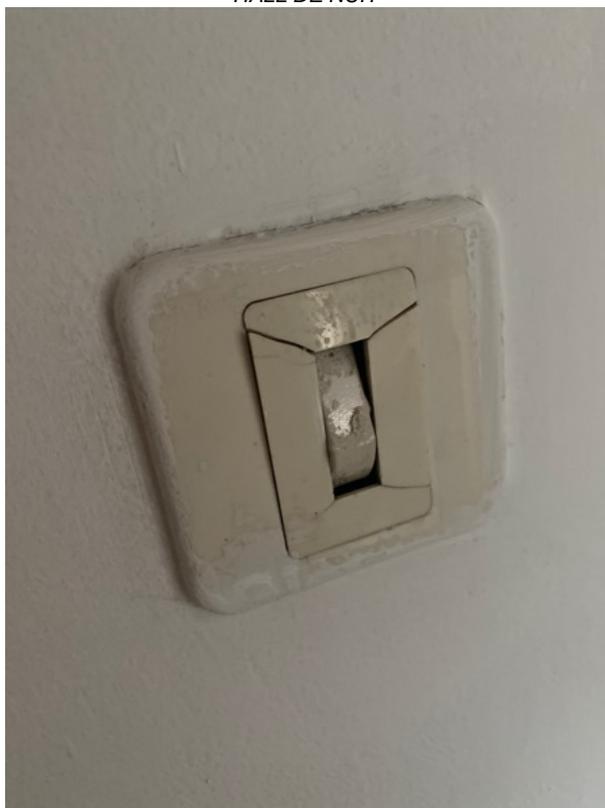
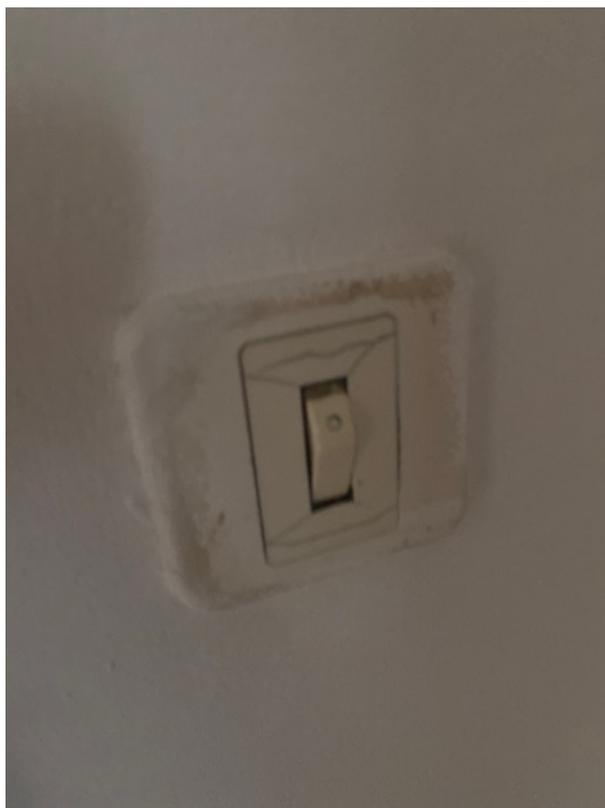
HALL DE NUIT

Un détecteur de fumée non testé au vu de sa hauteur.

Un point lumineux avec traces carrées, deux perforations de chevilles, fils électriques et soquets, ampoules fonctionnelles.

Sur le retour du mur, un interrupteur fissuré et une porte d'accès aux espaces techniques avec verrou. La porte est en bois sous vernis, marquée par des débordements de peinture murale.

À droite, un interrupteur conforme à la généralité également fissuré à plusieurs endroits.

Entre les deux chambres, au niveau de l'arête, une plinthe fissurée avec un bout qui se désolidarise.
