Etat des lieux entrant

boîte B2
BOULEVARD ALFRED DE FONTAINE 25
6000 CHARLEROI

Etat des lieux entrant
45162-edle

31-10-2023

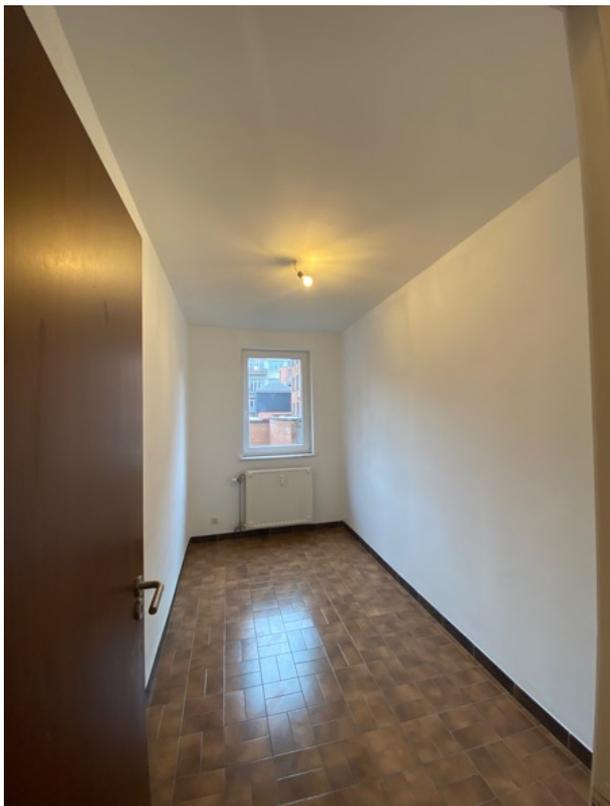
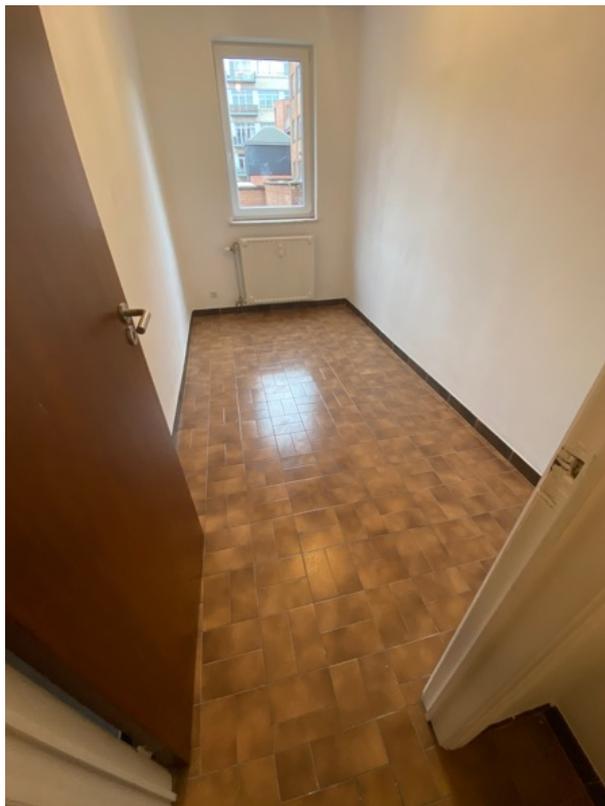
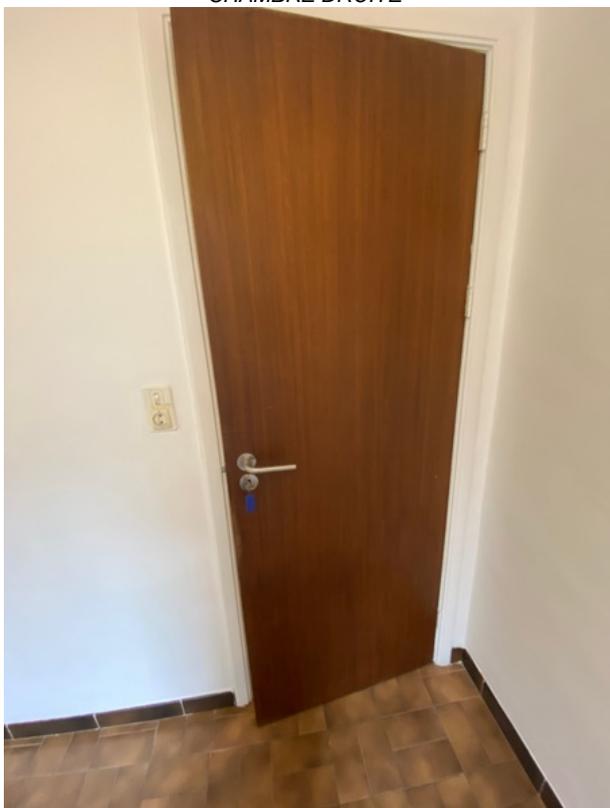
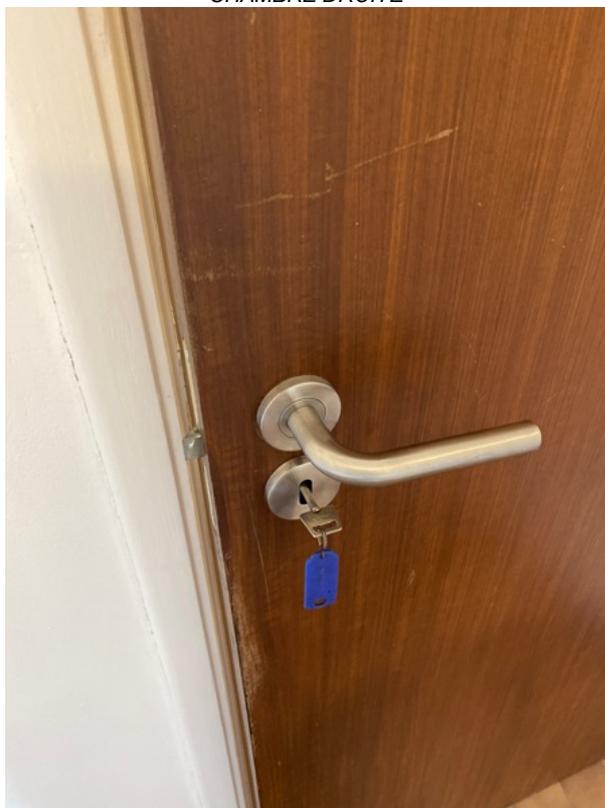
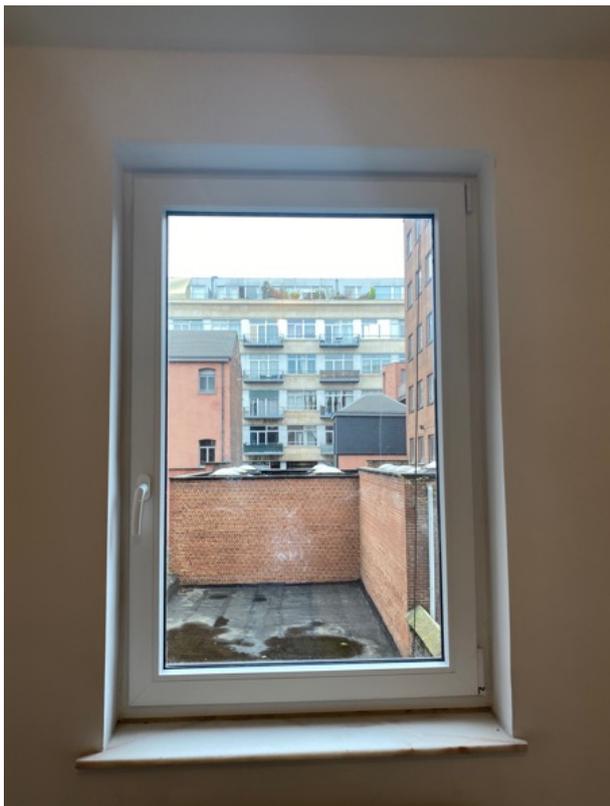
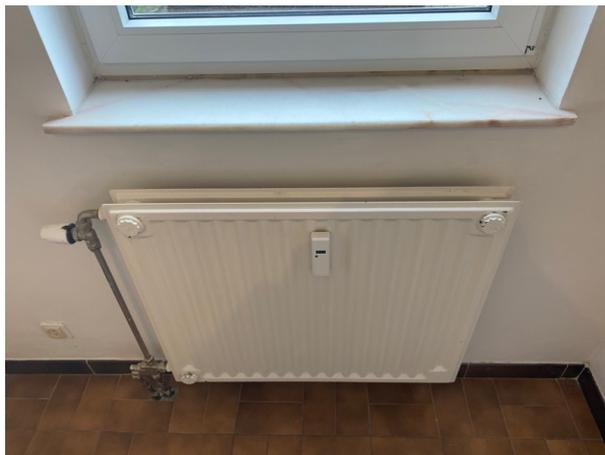
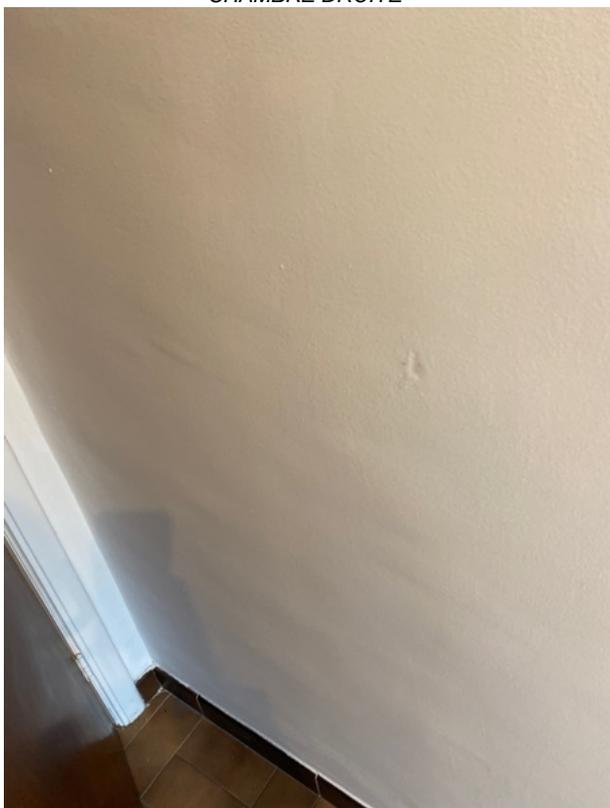
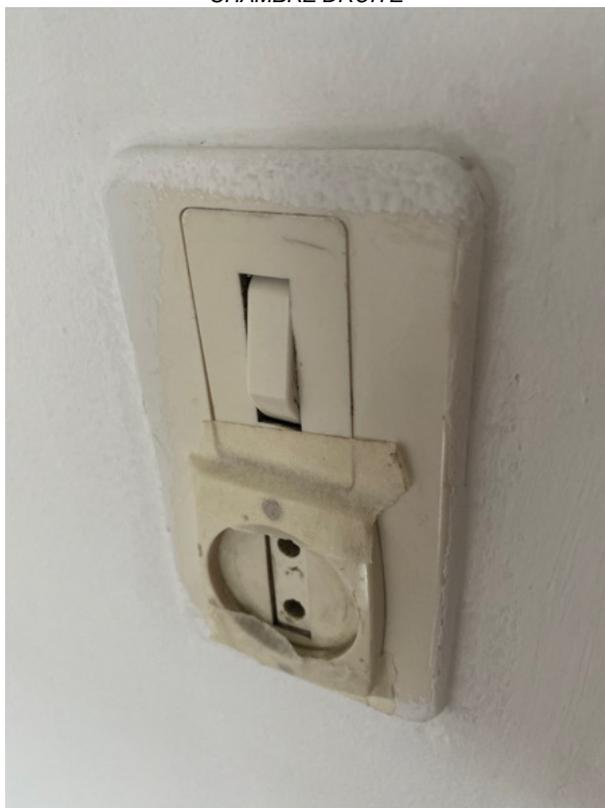
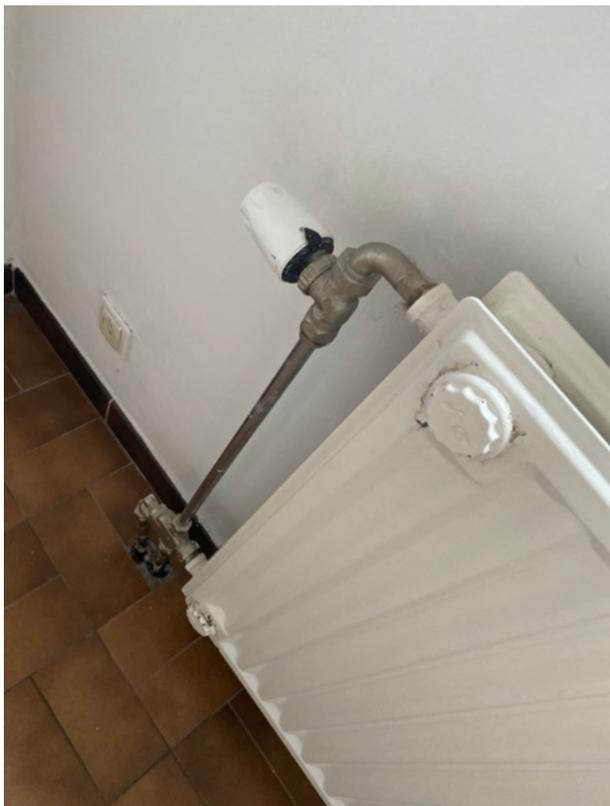
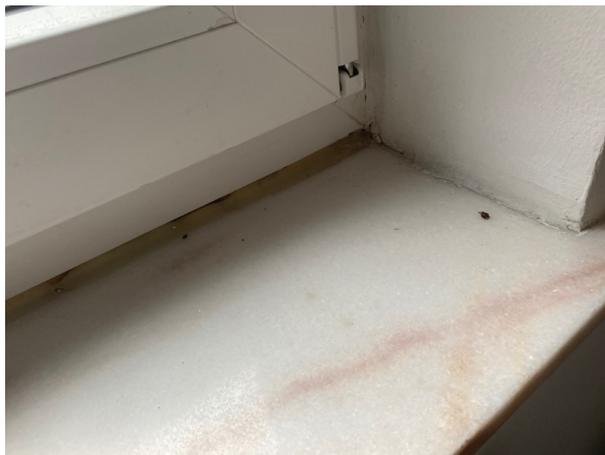
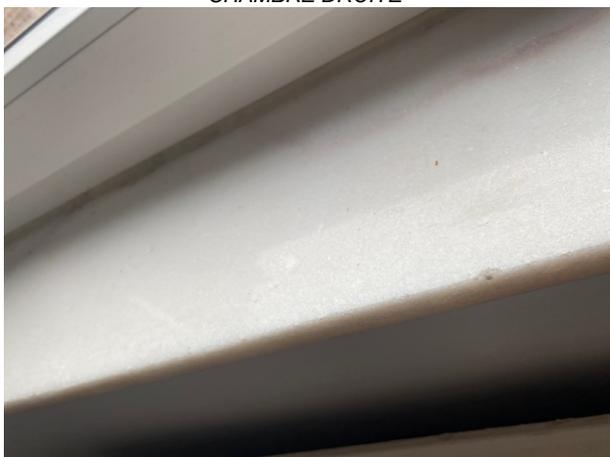
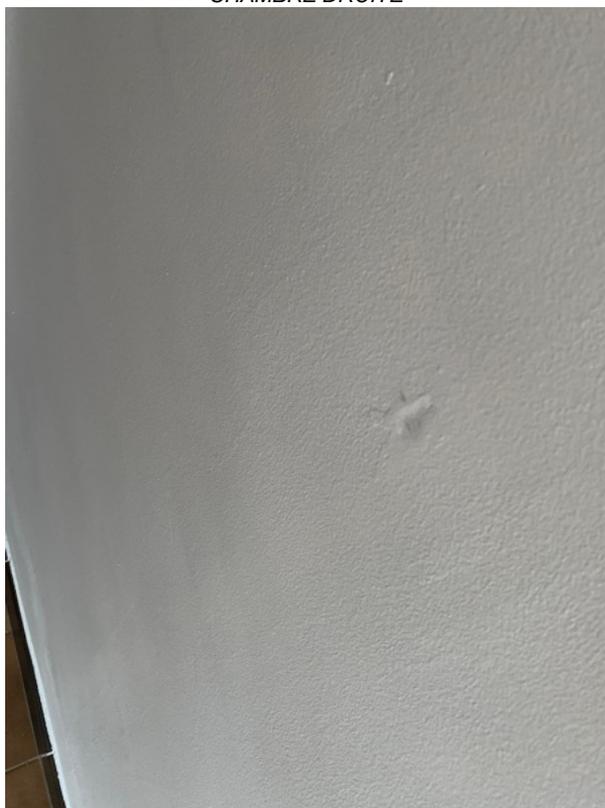
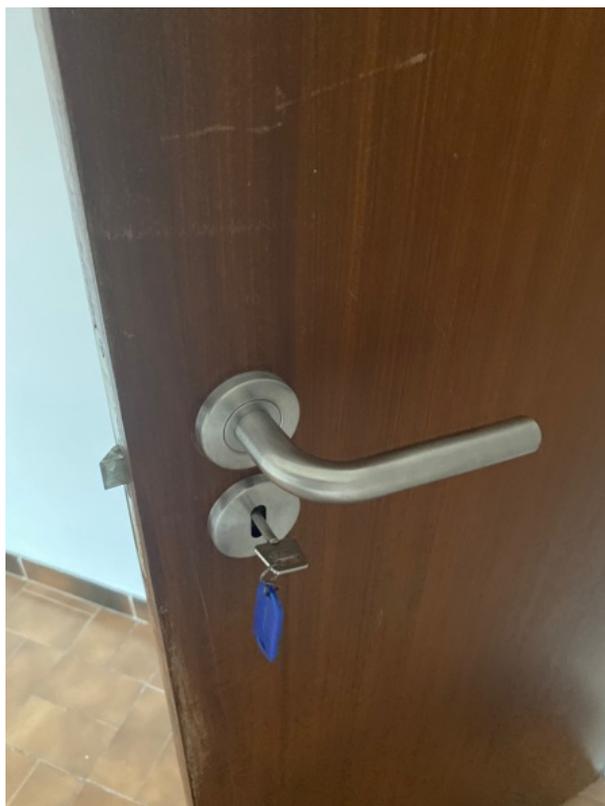
CHAMBRE DROITE

En dessous, un radiateur conforme à la généralité, remis sous peinture, mais marqué par quelques pertes de peinture.

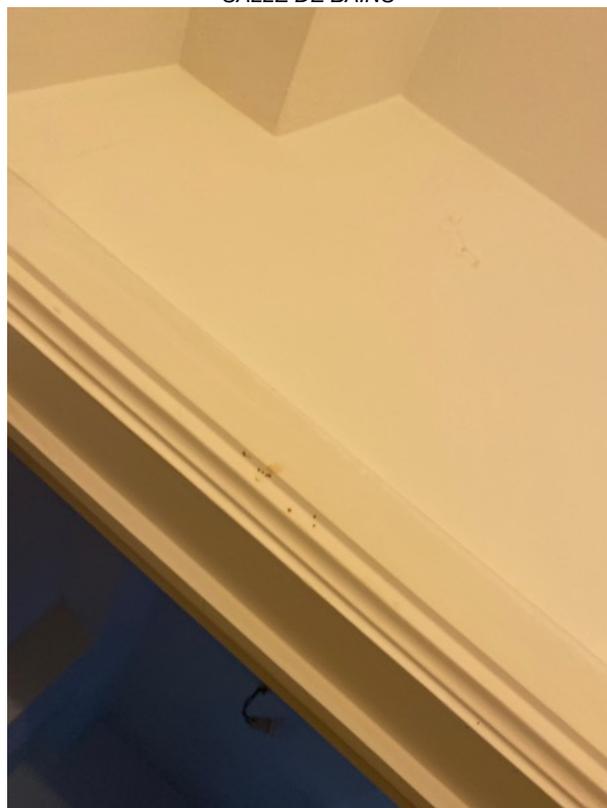
SALLE DE BAINS

Ils sont en partie supérieure, conforme à la généralité. En partie inférieure, recouverts d'un ancien carrelage avec des motifs floraux sous peinture dans les tons jaunes. La peinture est marquée par diverses griffures et pertes de peinture réparties sur les quatre murs.
