ÉTAT DES LIEUX D'ENTRÉE LOCATIVE
SPI14-0729-01

Appartement au 4^{ème} étage à gauche sur l'avant de l'immeuble
Rue de la Jonchaie, 17
1040 ETTERBEEK

SPI14-0729-01

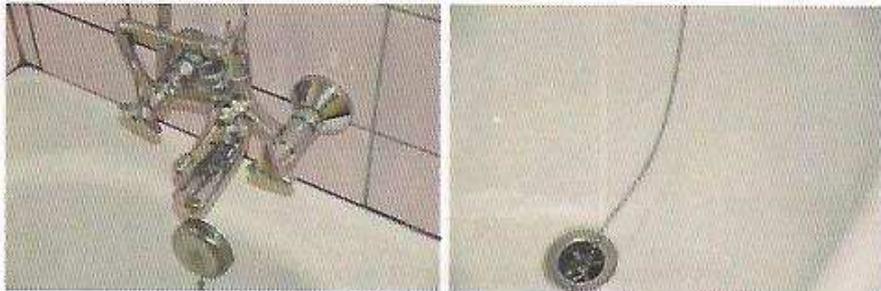
- À gauche, une barre de douche, avec deux embases, un tube en métal chromé patiné par l'usage, équipée d'un curseur pour la douchette, dont la prise en main fonctionne correctement.
- Le mur est équipé d'un robinet mélangeur ancien avec inverseur, d'un flexible en métal serti, terminé par une douchette à diffuseur de taille moyenne. Le diffuseur a été testé mais la rotation est bloquée : seule la position centrale à forte pression fonctionne. Robinet testé, un écoulement résiduel persiste à la fermeture. Le trop-plein est équipé d'une chaînette à billes terminée par un bouchon en caoutchouc noir, neuf ou récent.

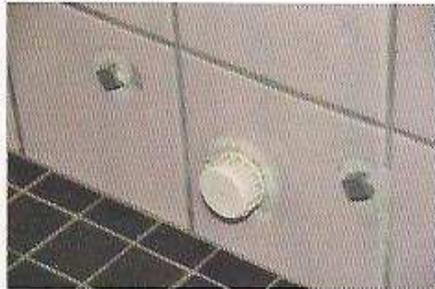
- Sur le mur, un boîtier avec TL fonctionnant, sans coiffe.
- À l'aplomb, un miroir rectangulaire, posé en moyen trois crochets, pas d'impact ni éclat sur les arêtes.
 - o Le tain est oxydé sous l'arête inférieure au niveau des crochets.
- Le mur est équipé d'une tablette en céramique couleur blanche fermement fixée, joints de silicone propres et sans rétraction.
- Une prise électrique.
- À gauche du lavabo, un sèche-serviette avec embase, deux tubes, l'axe traversant les deux tiges est incomplet. L'ensemble est ballottant.
- À l'aplomb, dans le mur, les adductions et évacuations d'un ancien bidet qui ont été scellées.

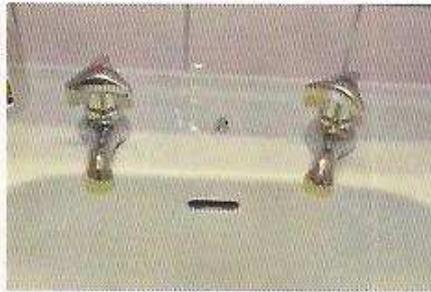
- Au mur, un lavabo en porcelaine sanitaire couleur blanche, joint de silicone blanc présentant un petit voile gris qui partira au nettoyage et équipé de deux robinets avec vannes à têtes triangulaires, robinet d'eau chaude fonctionne. Le robinet d'eau froide est bloqué et le robinet bouge à la manœuvre. Entre les deux robinets, une pièce en métal en attente, de chaînette et de bouchon. La surface du lavabo n'est pas faïencée, pas de fissuration, pas d'impact ou éclat.

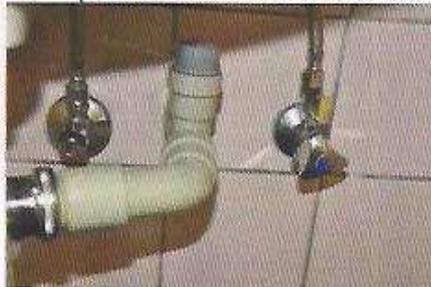
- En dessous, les adductions sont constituées d'un robinet simple service et d'un robinet double service. Les vannes fonctionnent correctement.
- L'évacuation constituée d'un siphon bouteille en métal chromé et une descente avec un « T » pour l'évacuation d'un lave-linge.
