**Etat des lieux entrant**

(B1) 1er étage  
Rue Aimé Mignolet 11  
6061 Montignies-sur-Sambre

03-02-2025

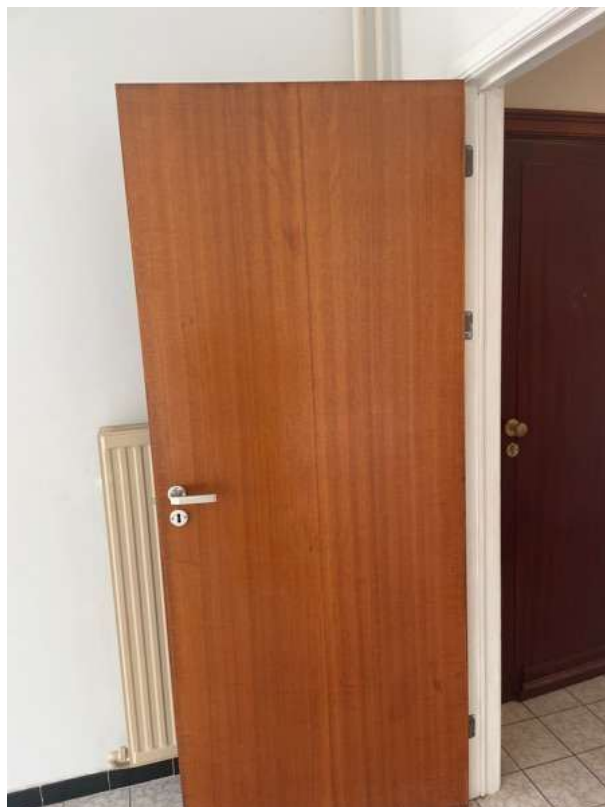
HALL 13

| <b>Le PLAFOND:</b> | |
| DESCRIPTION | <p>Il est conforme à la généralité.</p> <p>Un point lumineux sous forme de plafonnier qui est fonctionnel. Un détecteur incendie en matériau de synthèse non testé vu la hauteur.</p> |
| Les murs sont | Ils sont conformes à la généralité avec des traces prédécrites. |
| MUR AVANT | Des traces sur le mur beaucoup plus importantes et un interrupteur conforme à la généralité. |
| MUR ARRIÈRE | <p>Une porte avec son œilleton qui est fonctionnel. Quelques traces autour de celui-ci et en bas de porte. Une poignée arrondie avec des traces d'usure. Chambranles et ébranlements identiques, quelques légères traces également.</p> <p>Un peu plus loin, un parlophone, système de téléphonie. En dessous, une prise téléphonique qui se détache du mur.</p> <p>Une porte avec un autocollant toilette femme. Quelques traces sur celle-ci, des traces de peinture notamment au-dessus et des traces de griffure en dessous. Au niveau du chambranle, manquement de peinture et traces noires également.</p> |
| MUR GAUCHE | <p>Une porte conforme à la généralité, quelques légères traces de passage.</p> <p>Un interrupteur avec un autocollant qui est collé dessus et le coffret électrique. Entre les deux, des traces sur le mur.</p> |
| Observations | Sol et plinthes conformes à la généralité, pas de re |

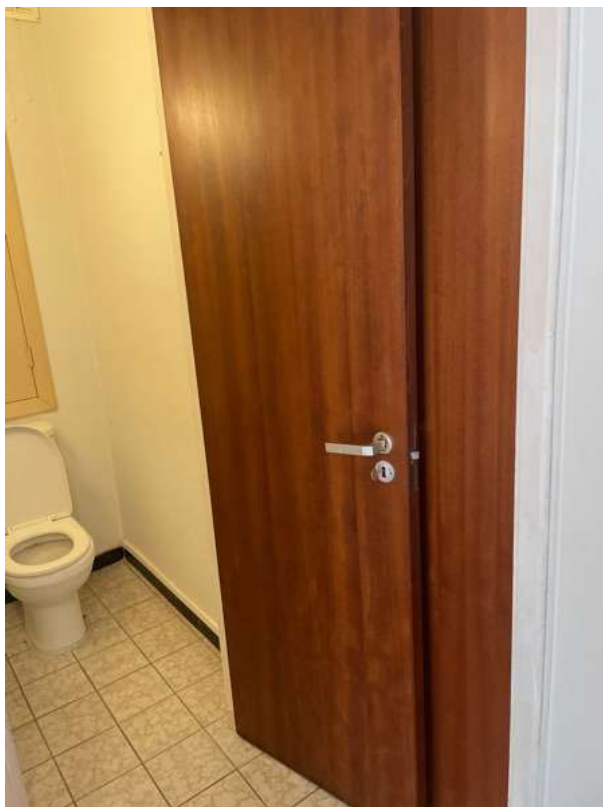
Wc 5

Il est conforme à la généralité.

Une porte menant vers les compteurs de passage qui ont été repris. Présence de quelques coups sur celle-ci.

Un réservoir en porcelaine sanitaire pour le WC, ainsi qu'un WC. Ils sont propres. L'écoulement est normal. La vanne tourne correctement.

Un petit aéra avec deux ficelles, il est empoussiéré.

Quelques légères traces sur le mur.

Une porte conforme à la généralité avec sa clé.

Un interrupteur, quelques traces de peinture.

Un néon qui est fortement empoussiéré, comme l'entièreté de la pièce d'ailleurs.

Un évier en porcelaine sanitaire dans les tons blancs avec un joint périphérique correctement posé. Un robinet dont l'écoulement est normal, mais le mousseur est entartré. La vanne tourne correctement.
