Etat des lieux entrant

1G
rue mignolet 19
6000 CHARLEROI

Etat des lieux entrant
50493-edle

28-02-2024

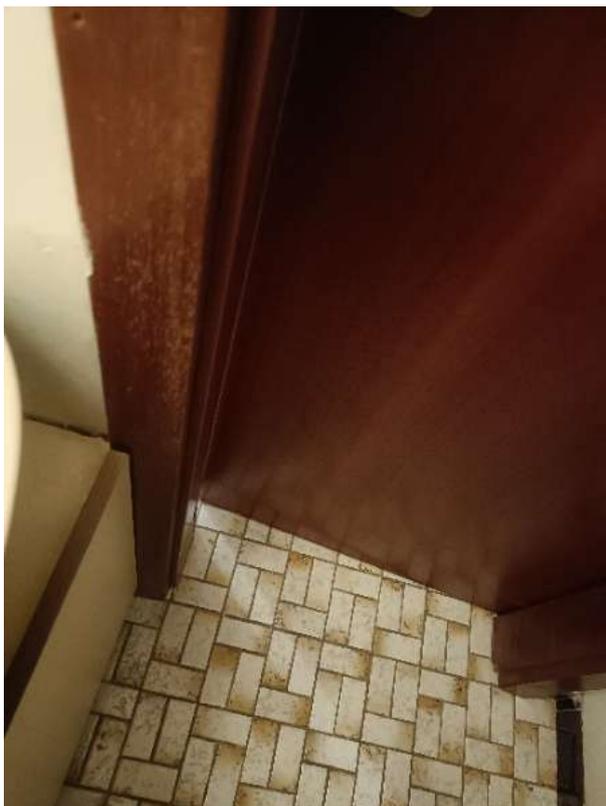
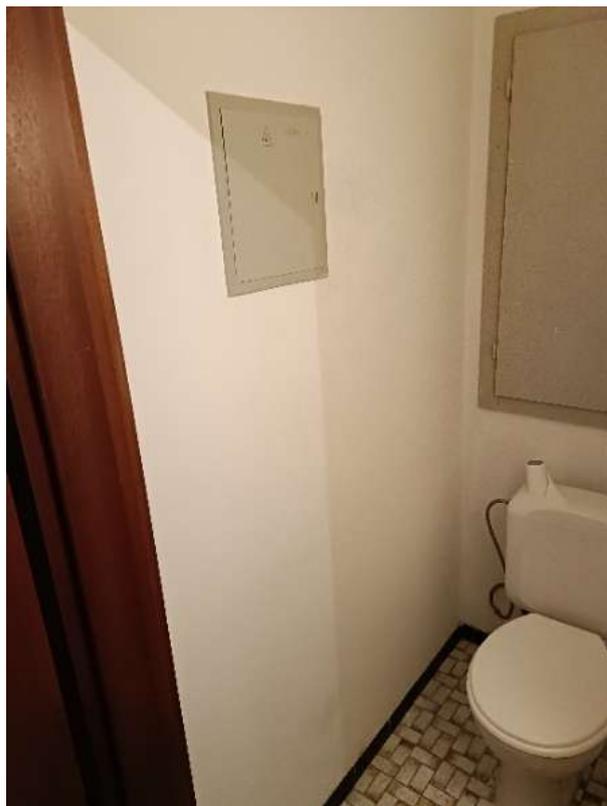
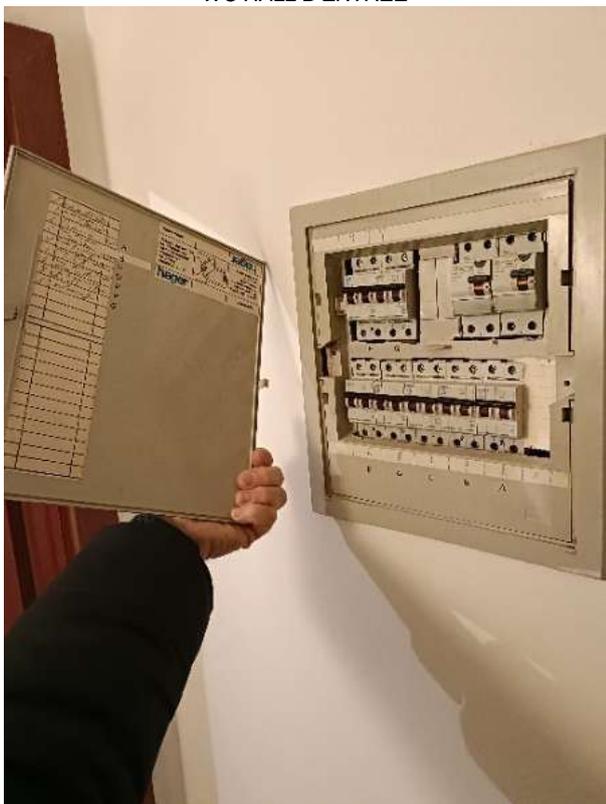
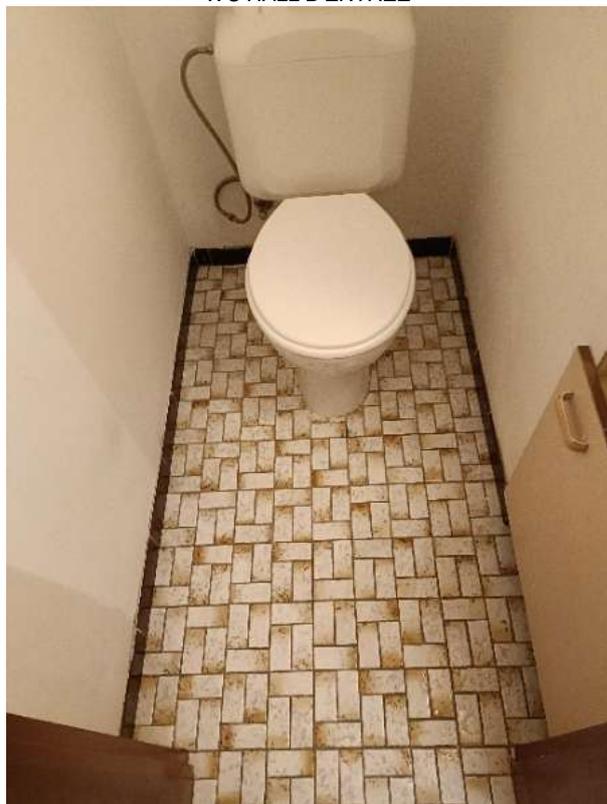
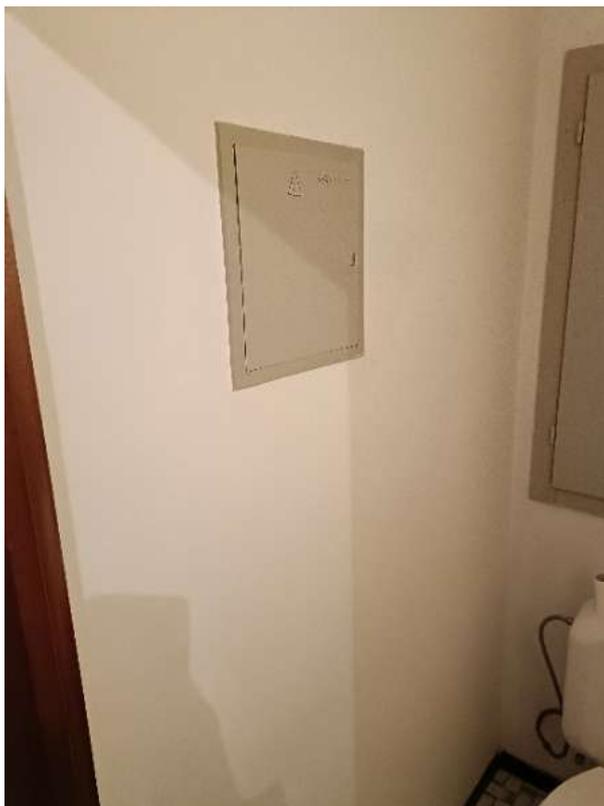
WC HALL D'ENTRÉE

Il accueille un panneau en bois de teinte grise avec une béquille basculante en aluminium. Celle-ci donnant accès aux compteurs de passage et aux gaines de techniques de l'immeuble. À noter que la couleur est amortie. Des trous sont visibles sur le côté gauche du chambranle de ce portillon.

En dessous, un WC avec un réservoir en matière synthétique de teinte blanche. Il est de marques ZENIA. Les boutons poussoirs sont fonctionnels. Les abatants en matière synthétique de teinte blanche avec les amortisseurs. La vase en céramique sanitaire est marquée par des traces de calcaire. La vanne d'arrêt est grippée.

Il accueille en partie supérieure-gauche, un aéra en matière synthétique avec deux cordes, il est fonctionnel et est fortement empoussiéré.

À droite, un diffuseur lumineux avec une embase de type opalin. L'ampoule est fonctionnelle. En dessous, un miroir rectangulaire correctement fixé. Des traces blanchâtres sont visibles sur le coin gauche en bas.

En dessous, un lavabo en céramique sanitaire de teinte beige avec un joint périmétrique qui se décolle. Il est marqué par les traces brunâtres. Un mitigeur, le mousseur est entartré. L'eau s'écoule difficilement.

En dessous, un portillon donnant accès à un espace d'arrangement. Le tout est amorti.

MUR ARRIÈRE	<p>Il accueille la porte donnant accès dans le hall d'entrée. La quincaillerie n'entraîne pas de remarque particulière. À noter qu'il n'y a pas de clé. Le chambranle est marqué par des trous côté gauche et le côté droit du chambranle comme décrits pour les autres portes et chambranles.</p>
MUR GAUCHE	<p>À gauche, un interrupteur bouton poussoir.</p> <p>Il accueille un portillon donnant accès à la boîte à fusible. À noter que ce portillon est cassé et vient dans la main quand on l'ouvre. Il n'y a pas de plan unifilaire. Il est conseillé au propriétaire d'en mettre un.</p>
SOL DESCRIPTION	<p>La plinthe est en carrelage assortie à celle de hall de l'entrée.</p> <p>Il est également en carrelage. Le carrelage est fortement empoussiéré et marqué par les traces de couleurs.</p>

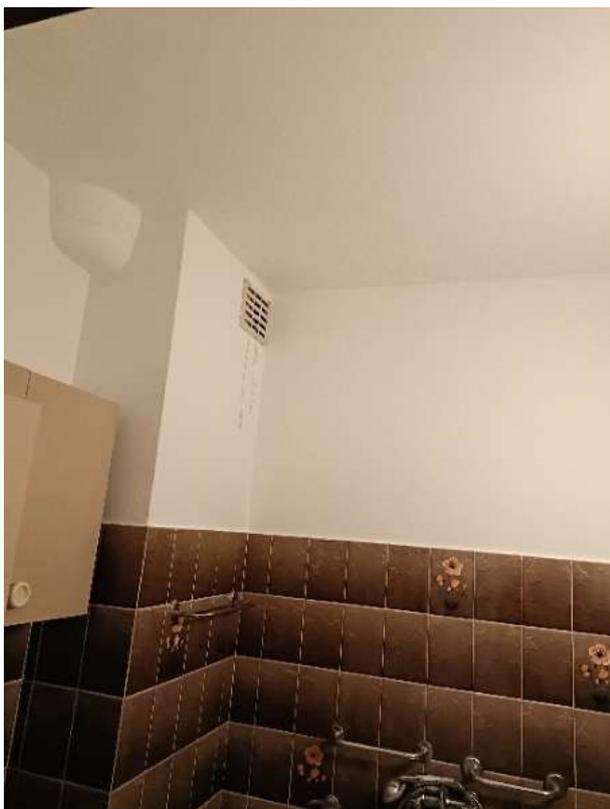
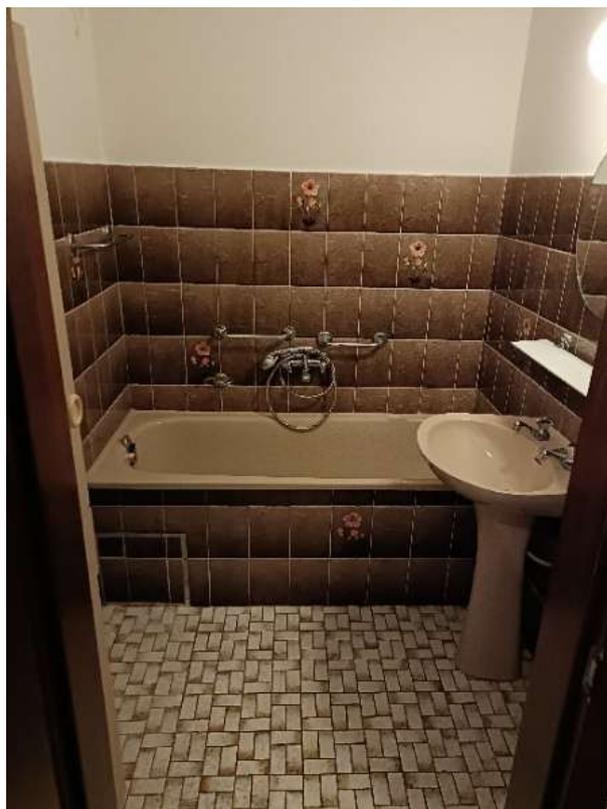
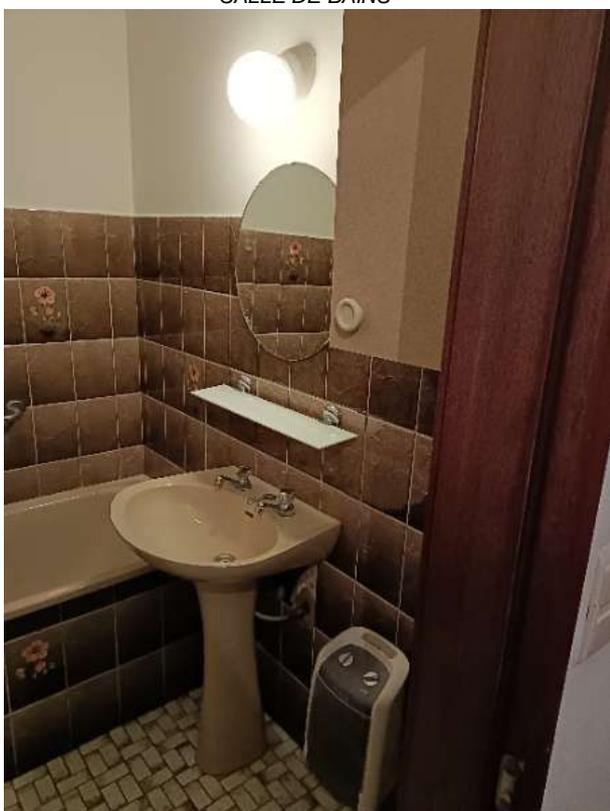
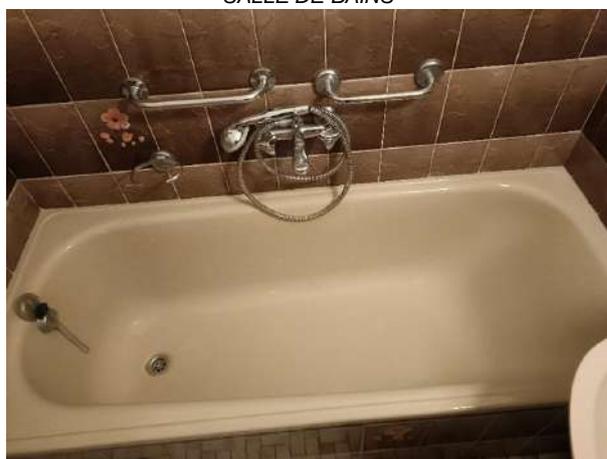
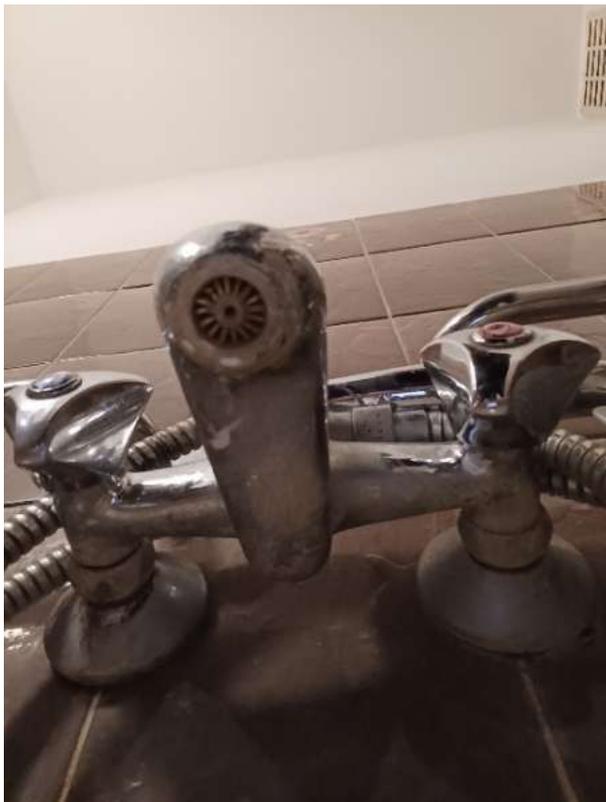
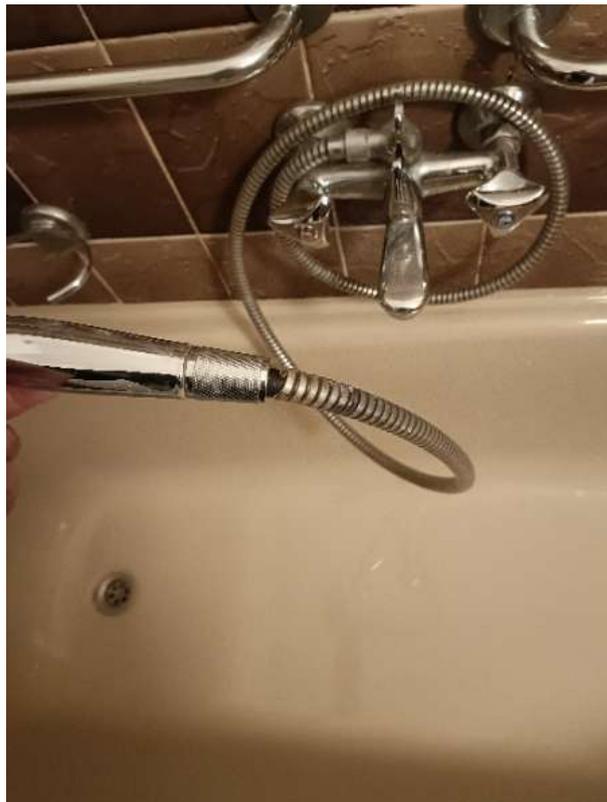
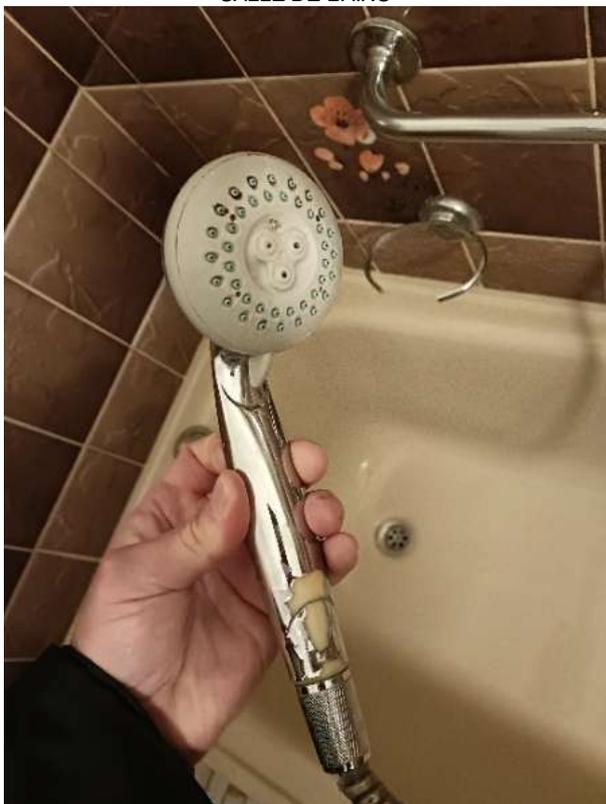
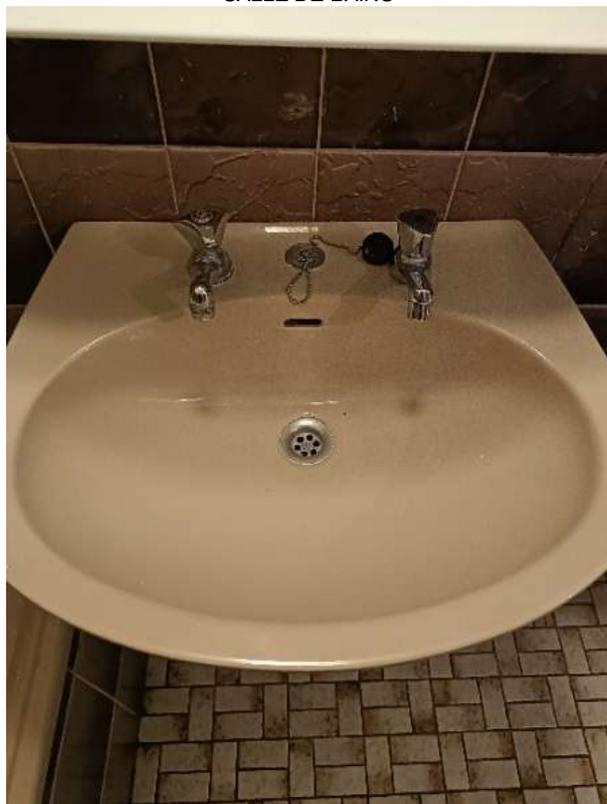
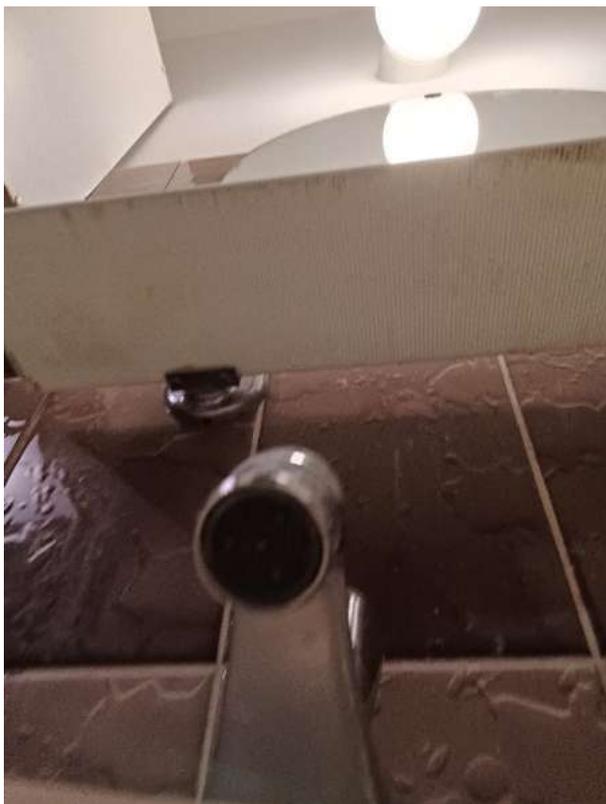
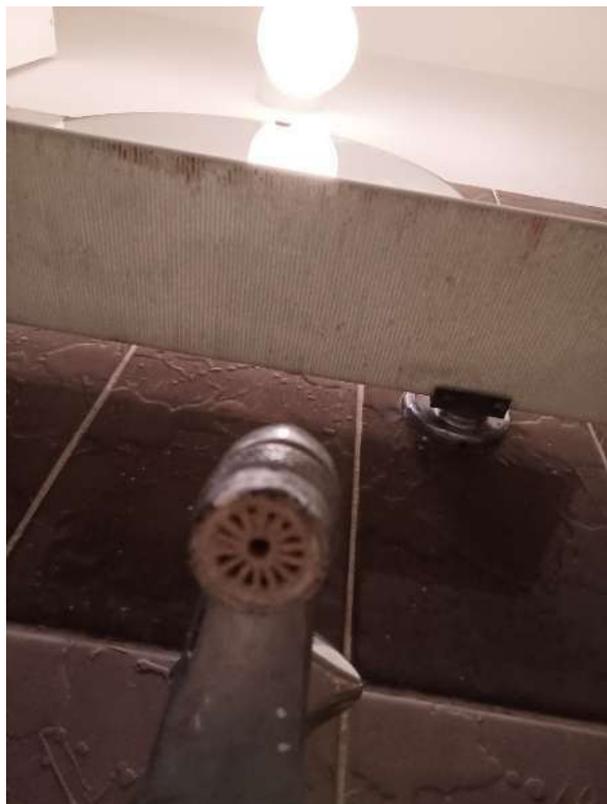
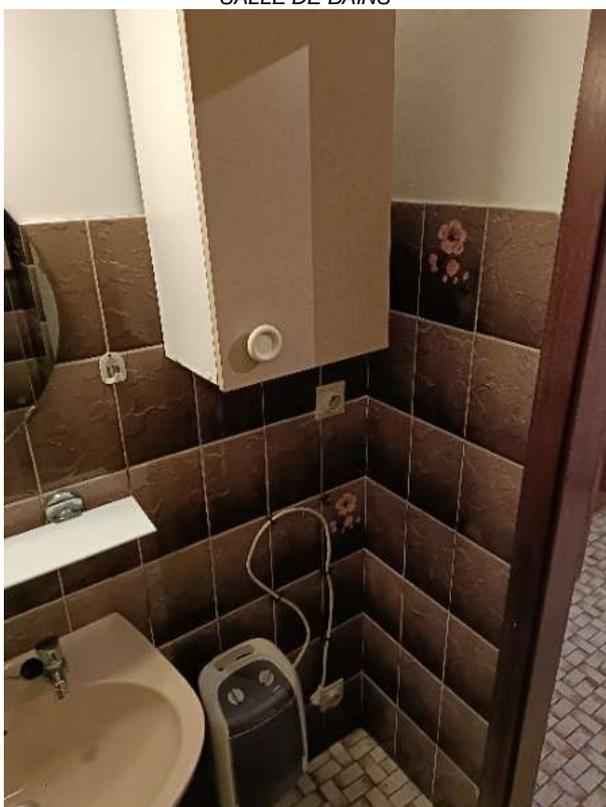
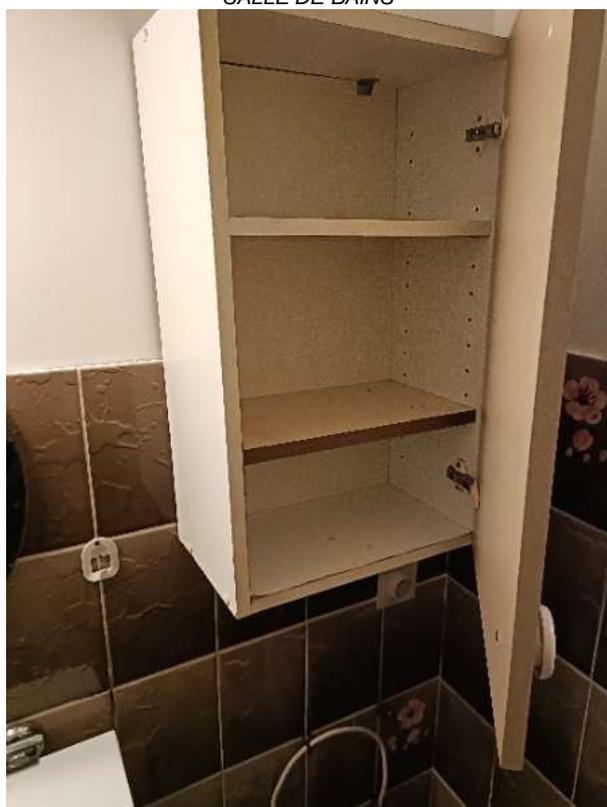
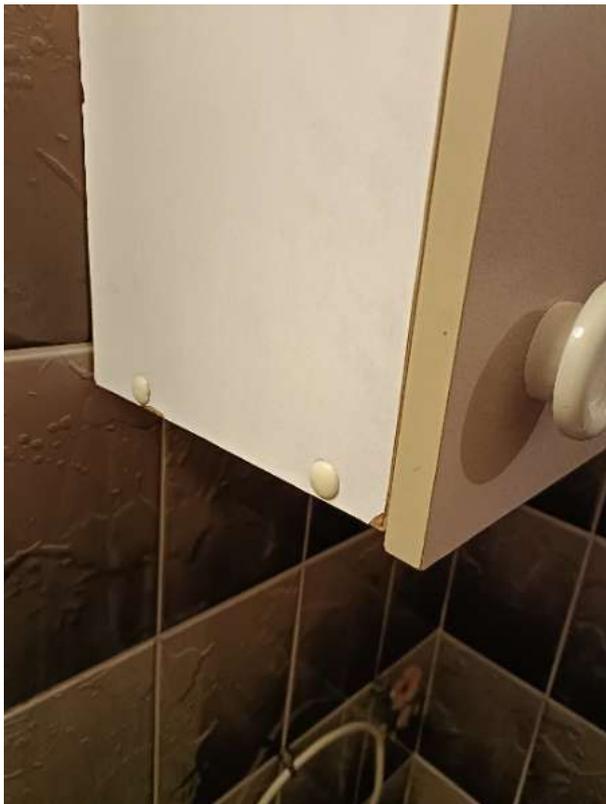
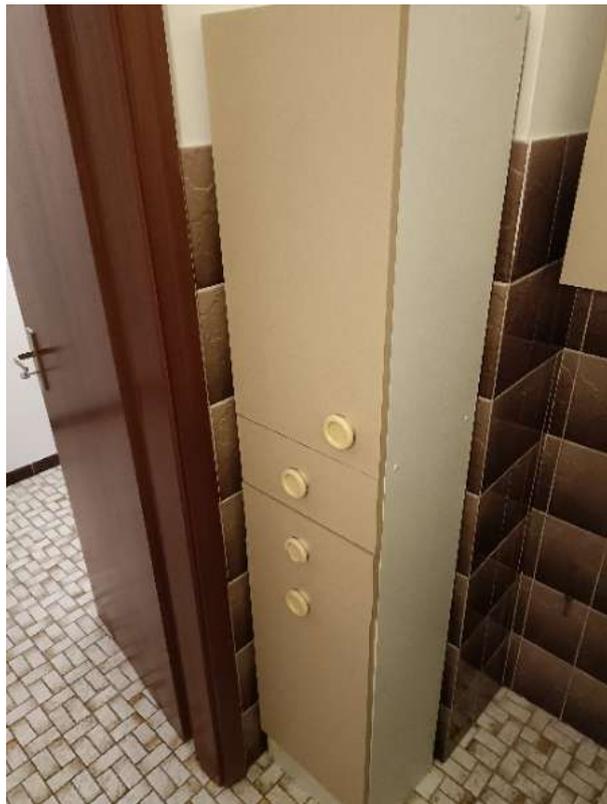
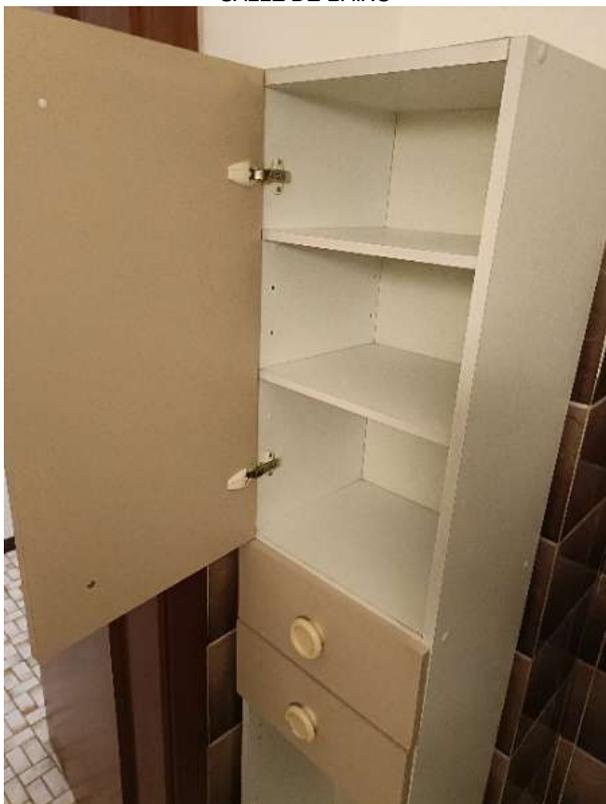
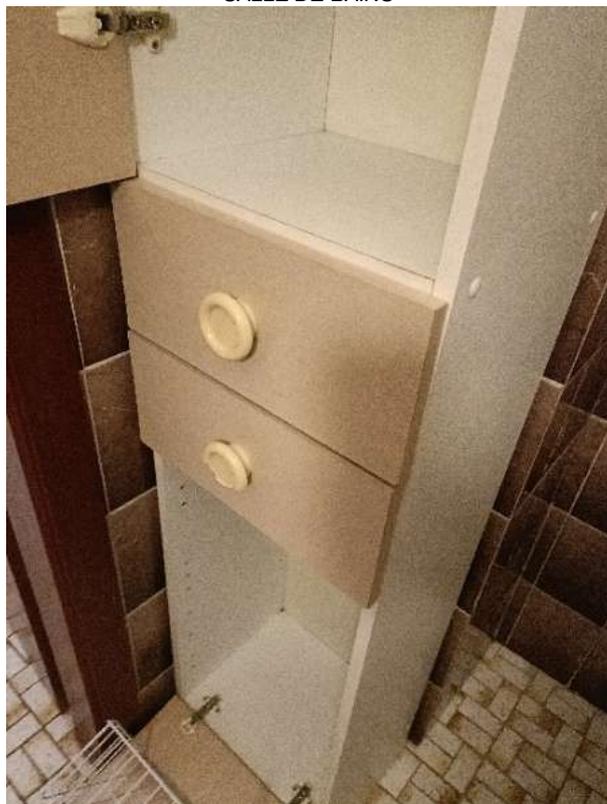
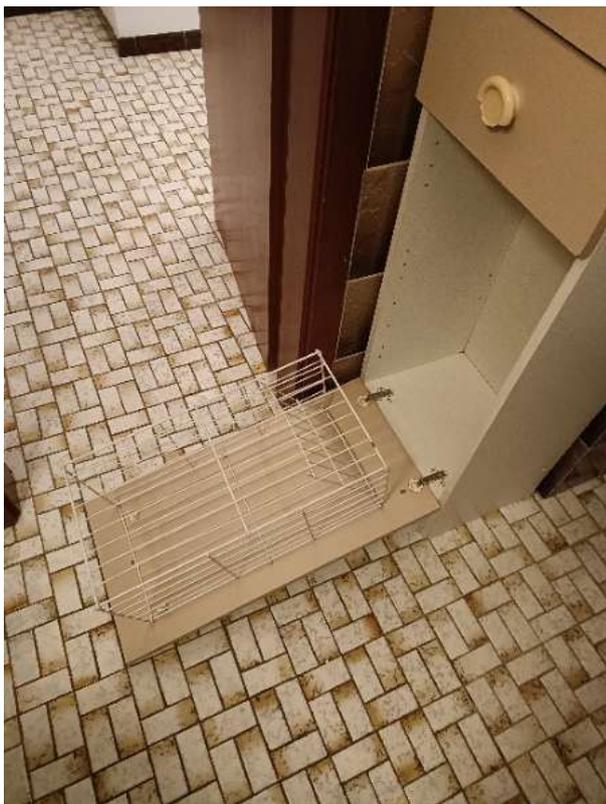
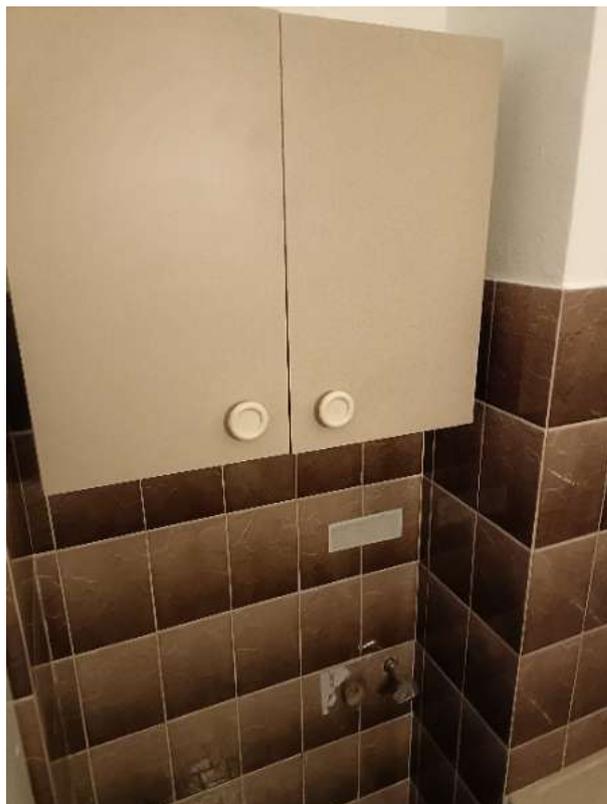
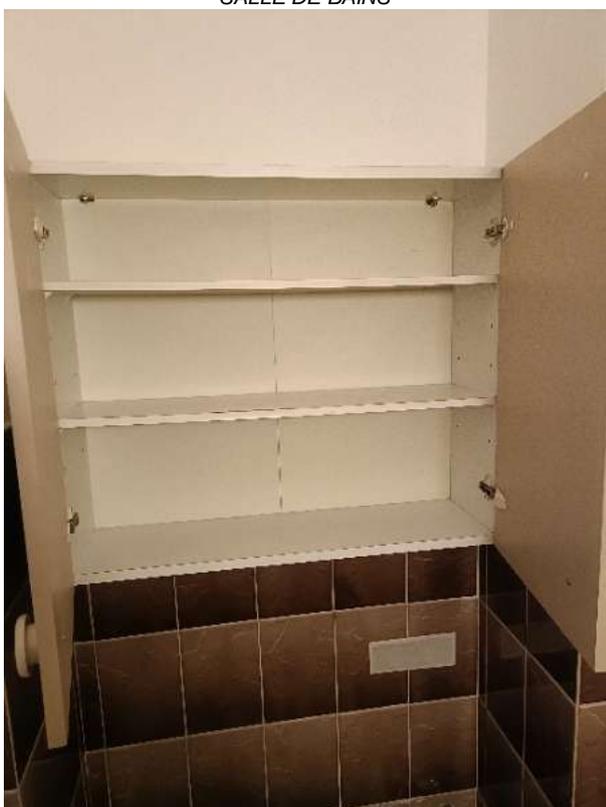
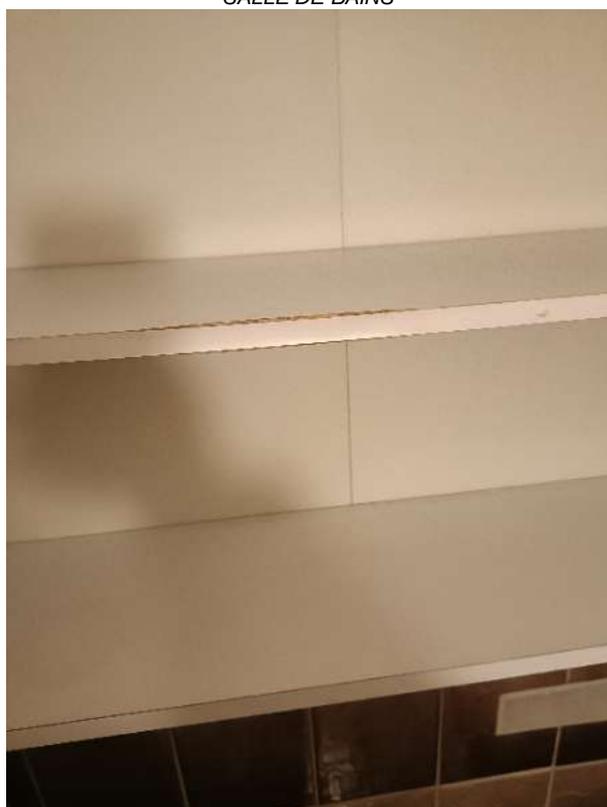
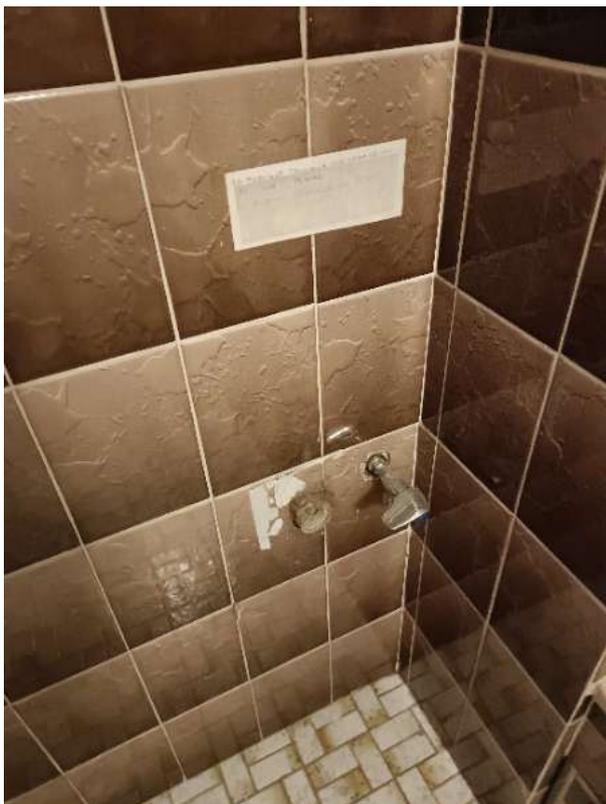
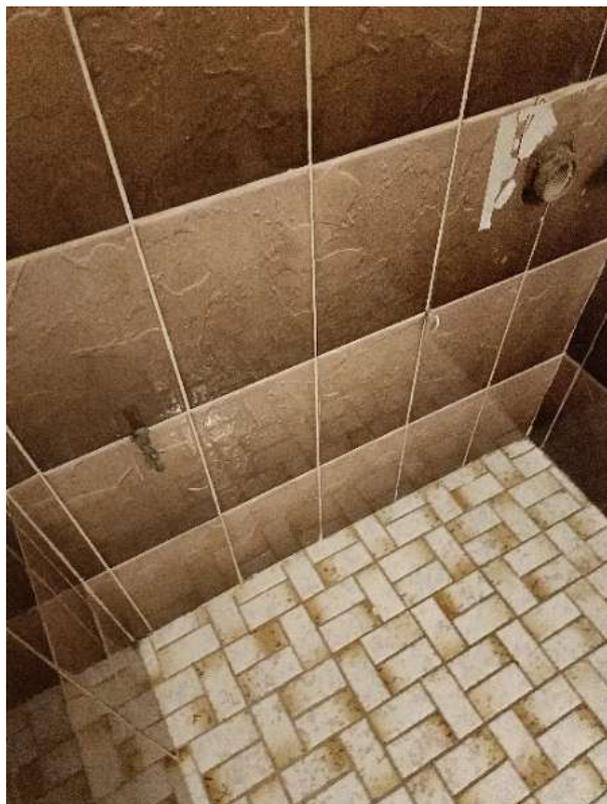
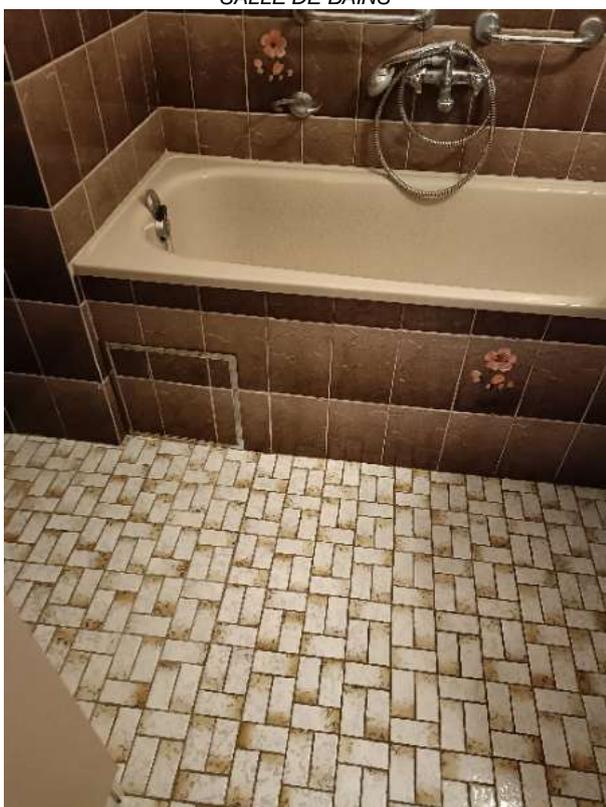
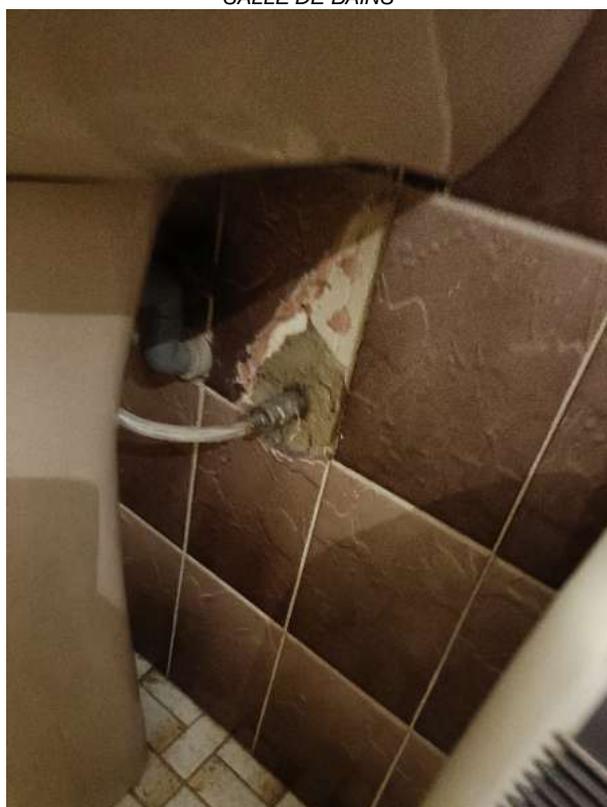
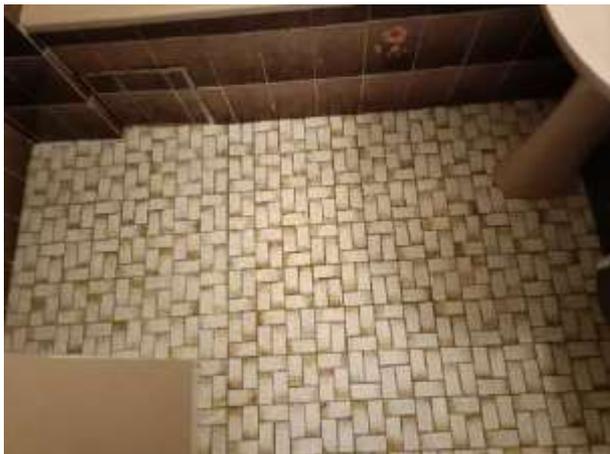
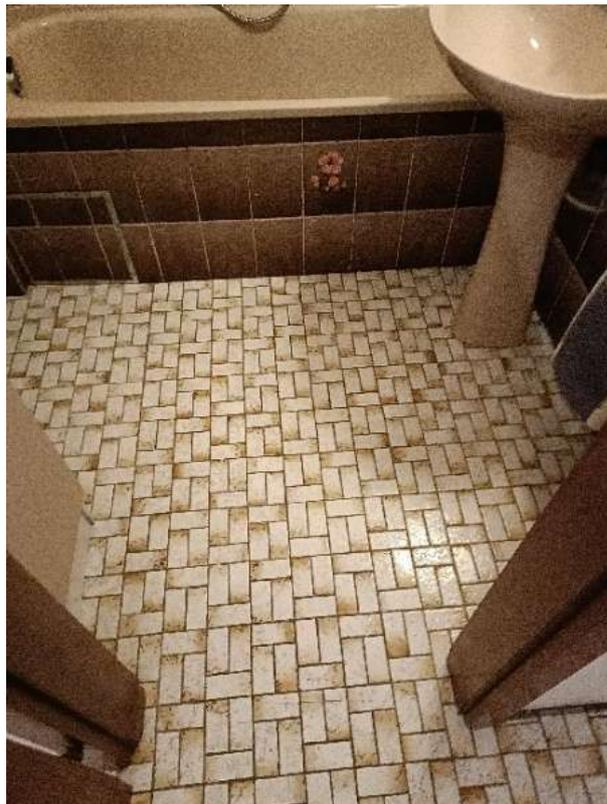
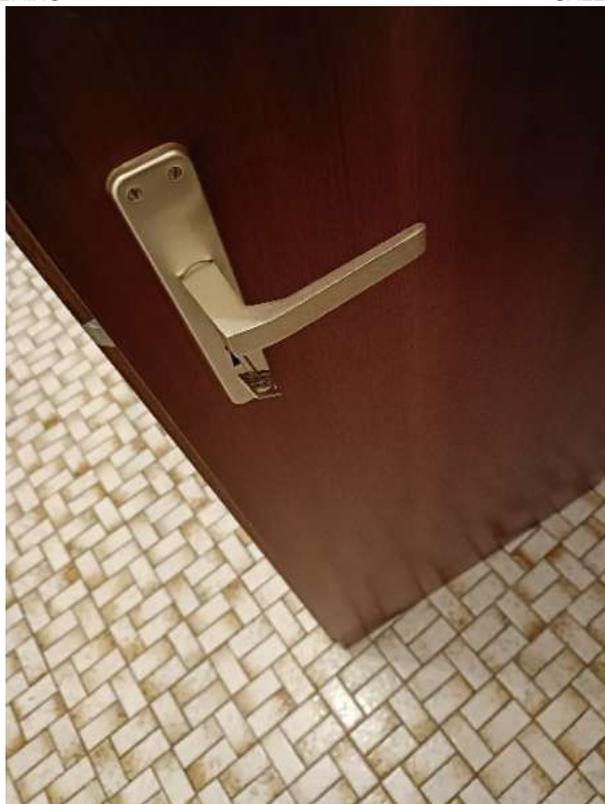
SALLE DE BAINS

Ils sont en carrelage en partant du sol sur une hauteur de $\pm 1,60$ m. Il s'agit de carrelage avec motif de teinte foncée avec joint périmétrique de teinte ciment avec motif de fleur.

Côté gauche, un porte-serviette tubulaire, correctement fixé.

Côté droit, un porte-serviette tubulaire correctement fixé.

<p>SOL DESCRIPTION</p>	<p>Il est en carrelage assorti à celui du hall d'entrée, sans remarque particulière.</p>

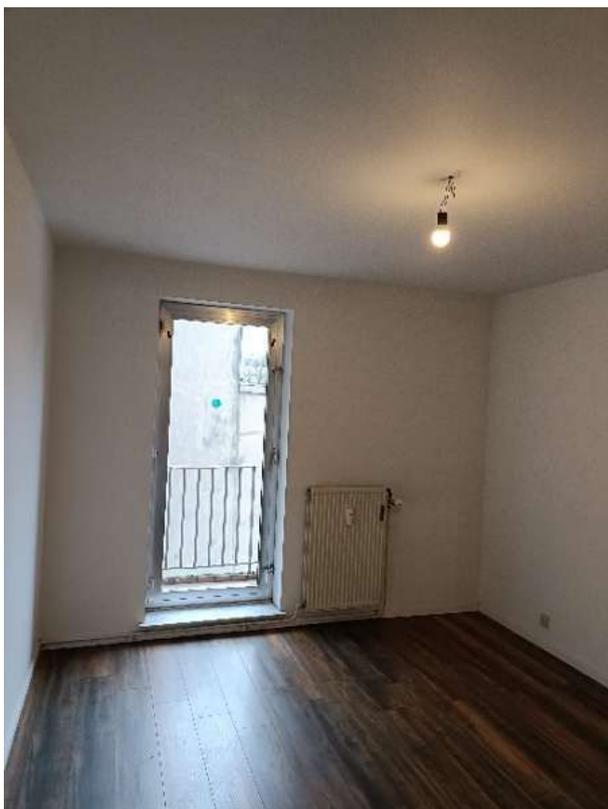
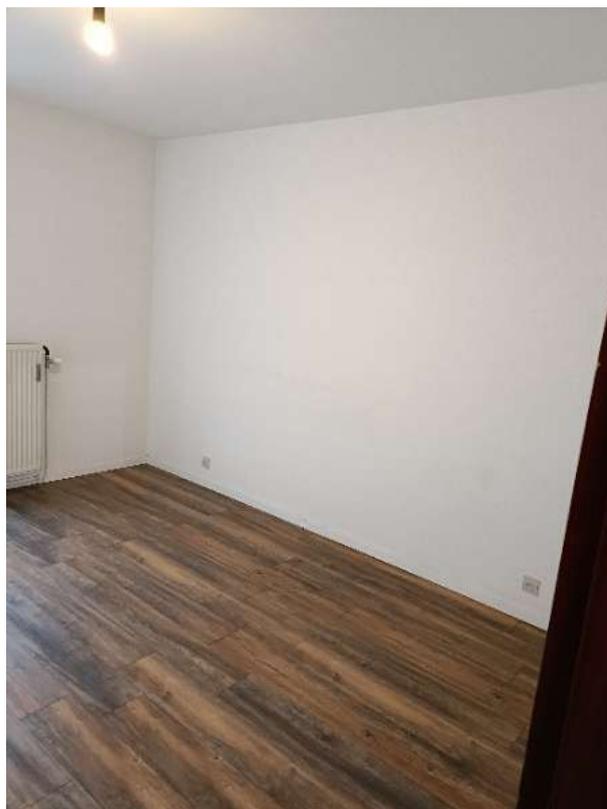
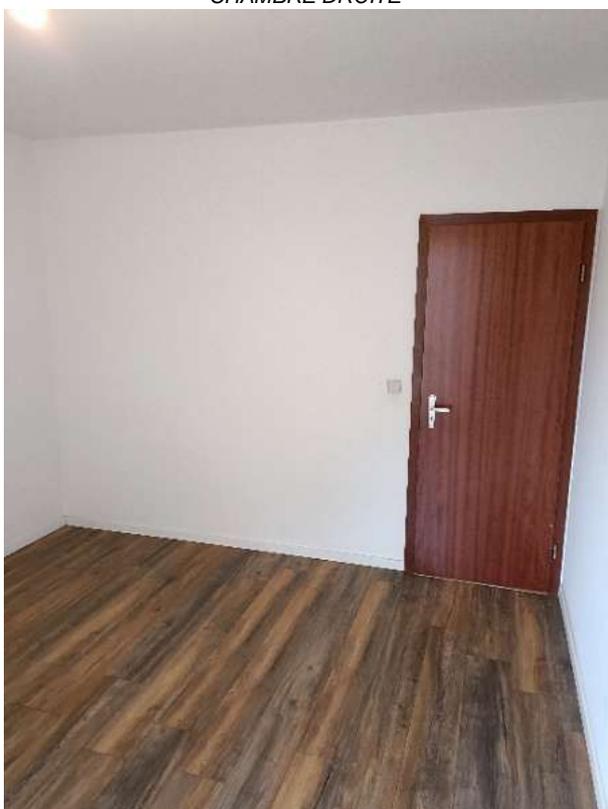
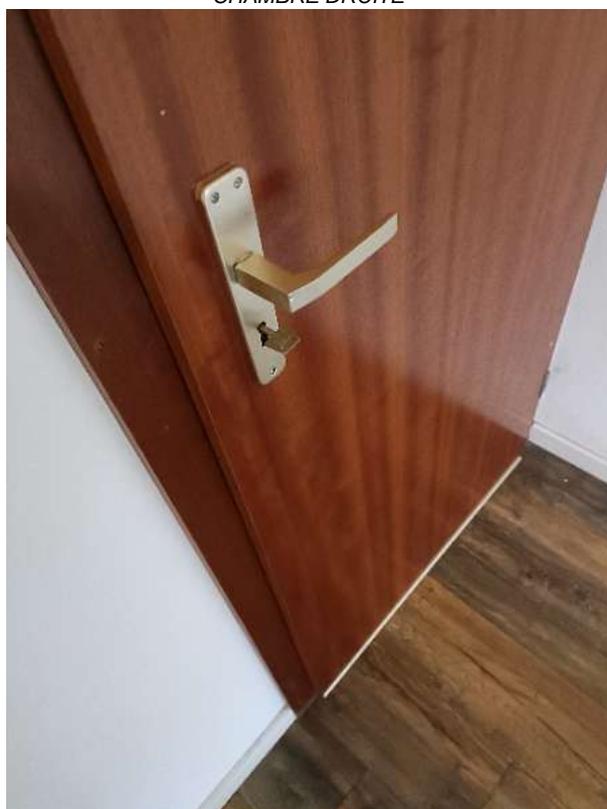
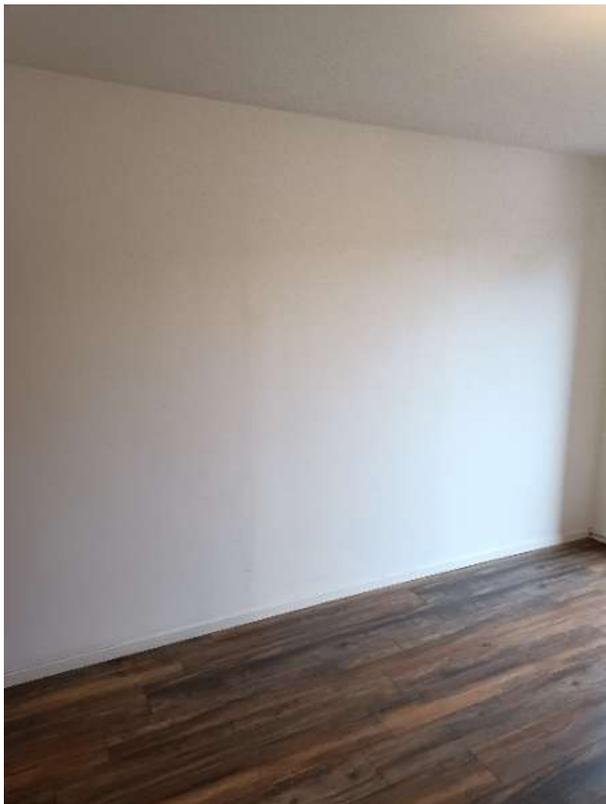
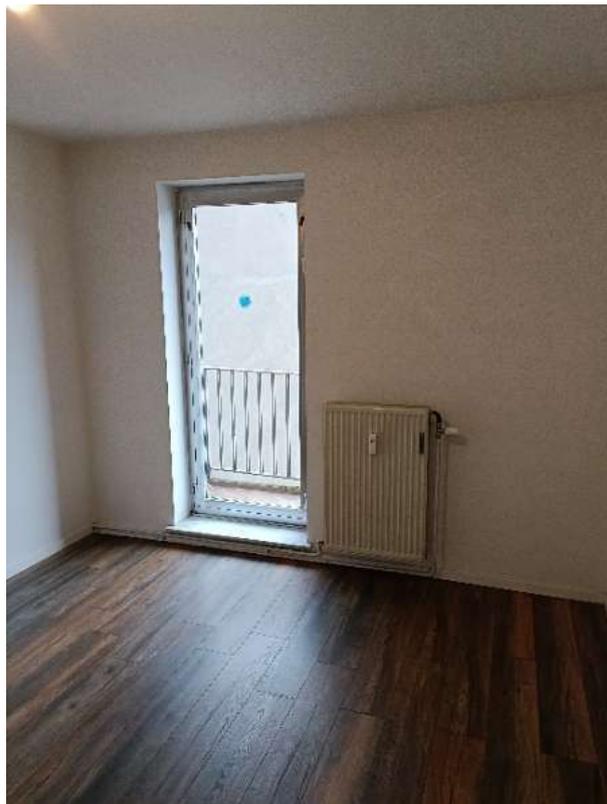
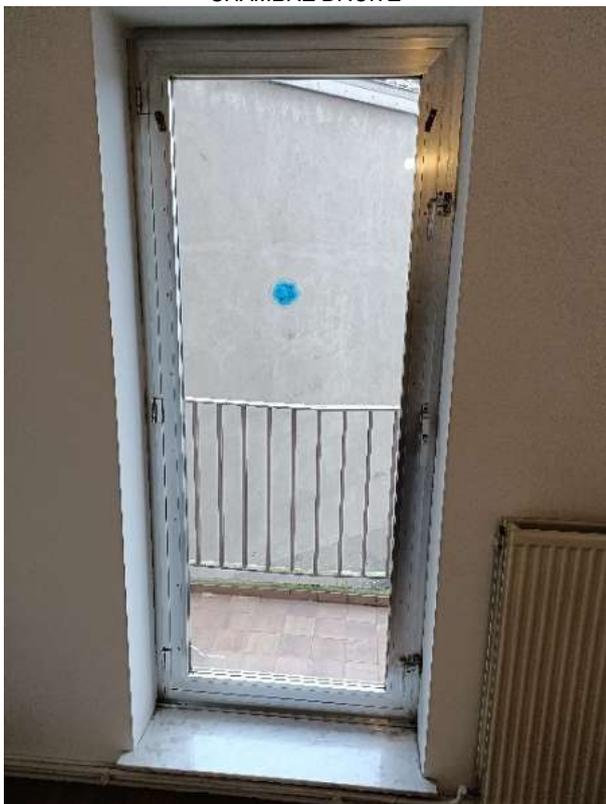
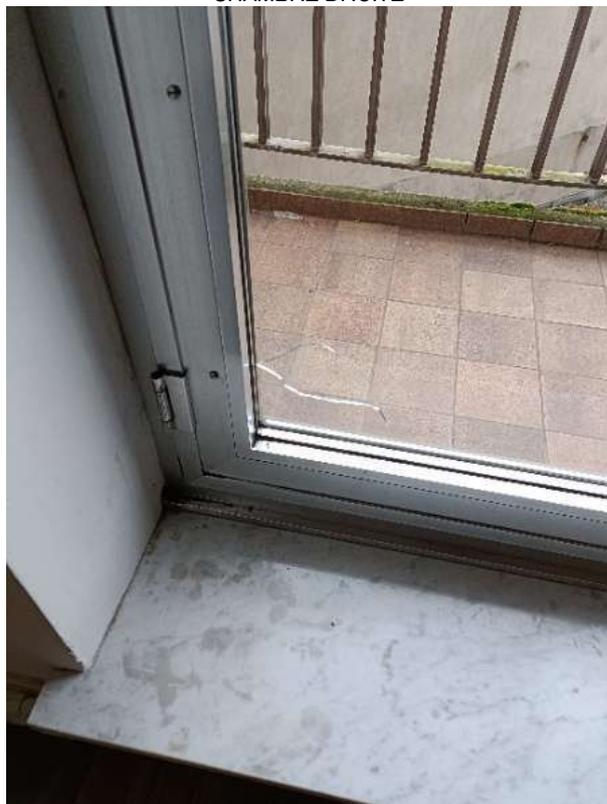
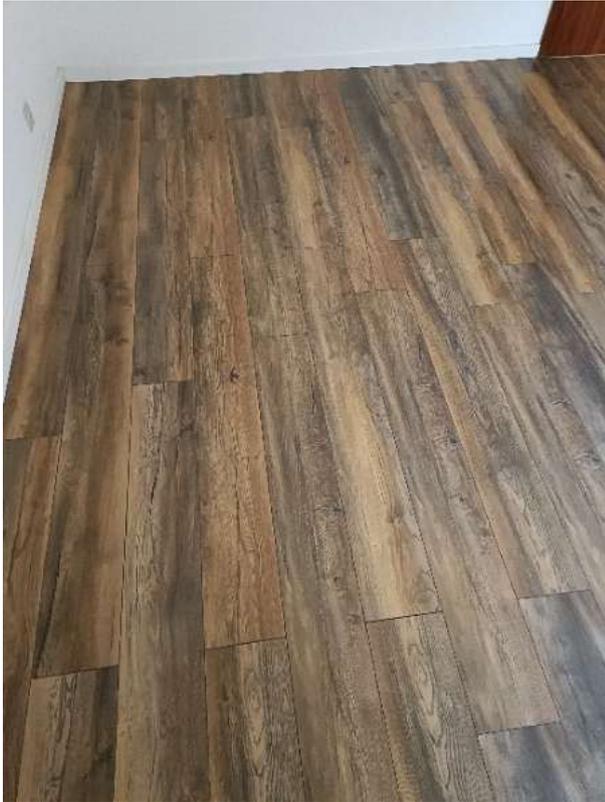
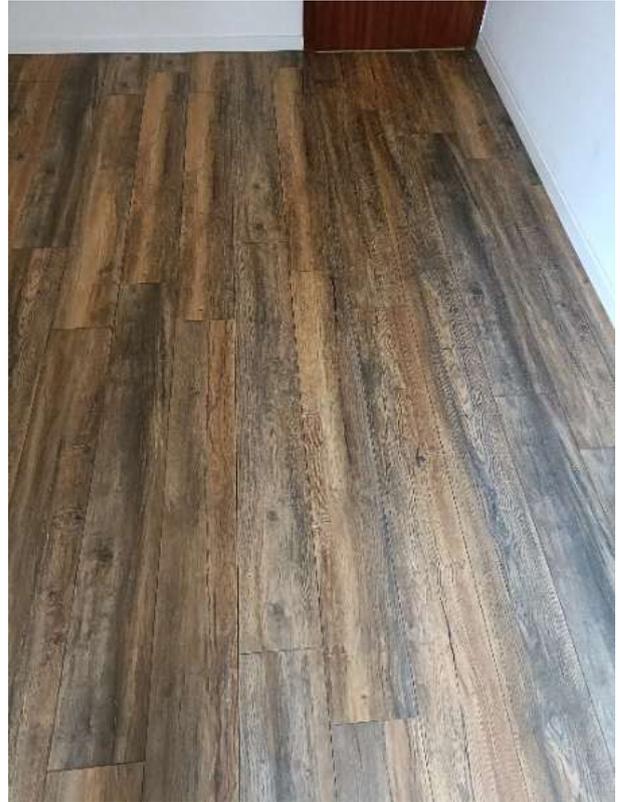
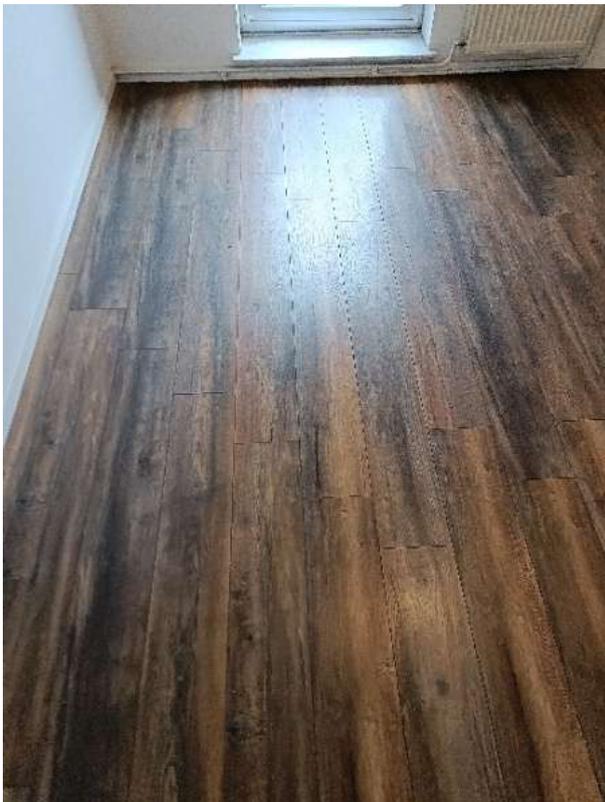
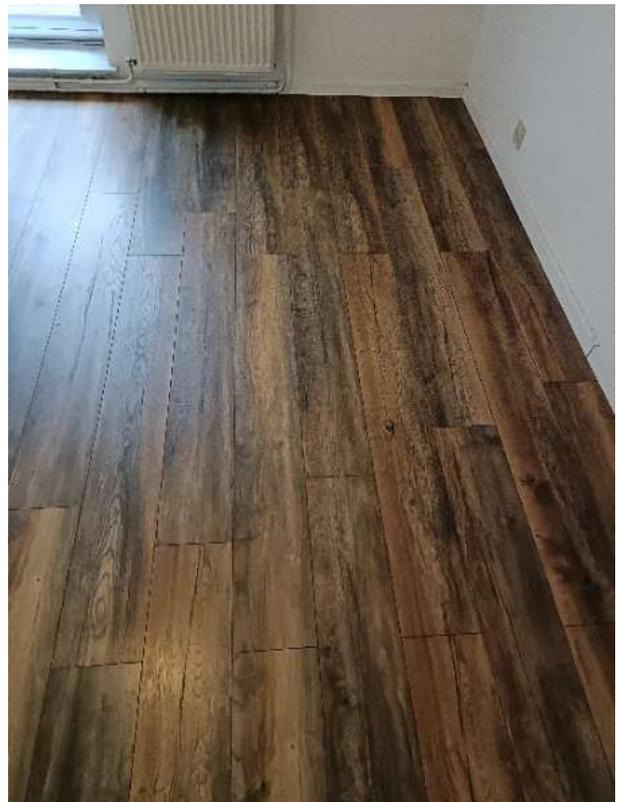
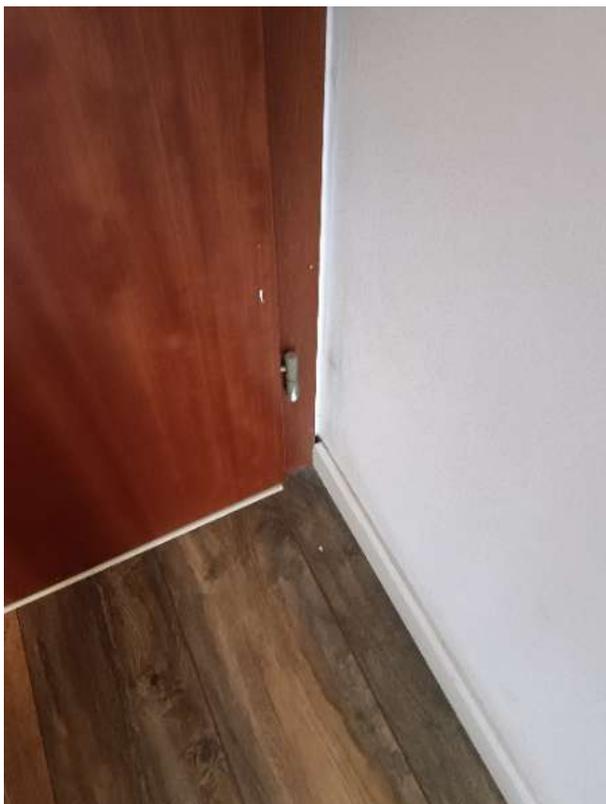
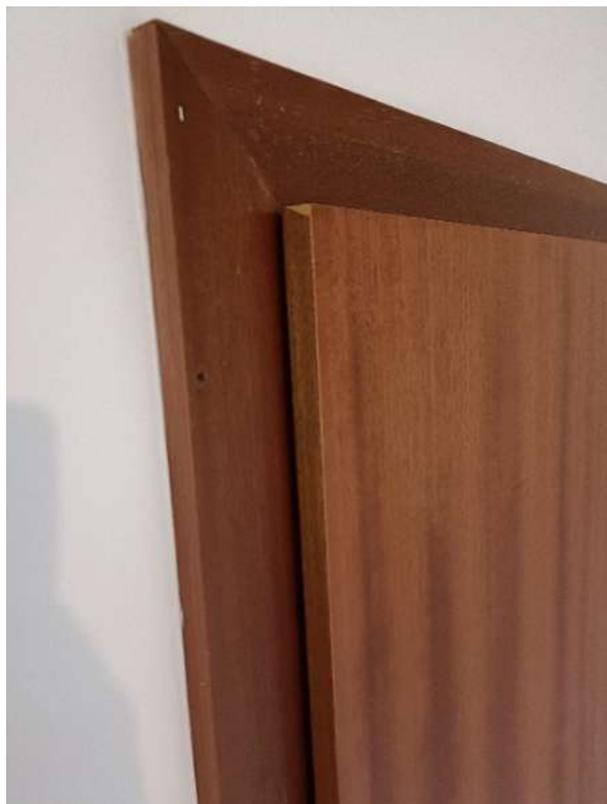
CHAMBRE DROITE

Il accueille la porte-fenêtre. Celle-ci est en aluminium et va être changée. À noter qu'elle est fendue sur le côté bas en partie inférieure-gauche. Le seuil devant la porte est en marbre de teinte blanche.

Les plinthes sont empoussiérées et non correctement fixées.

Les murs pour l'ensemble de cette chambre sont marqués par les traces de frottement comme pour la chambre précédente et les autres pièces en partant de la plinthe jusqu'à ± 1.60 de haut.

Il accueille en partie gauche une prise électrique sans broche de prise de terre. En partie droite, une prise électrique sans broche de prise de terre.

Il est conforme à la description générale, marqué par les traces de frottement sur son ensemble.

La plinthe est conforme à la généralité, fortement empoussiérée.
