Etat des lieux entrant

1G
rue mignolet 19
6000 CHARLEROI

Etat des lieux entrant
50493-edle

28-02-2024

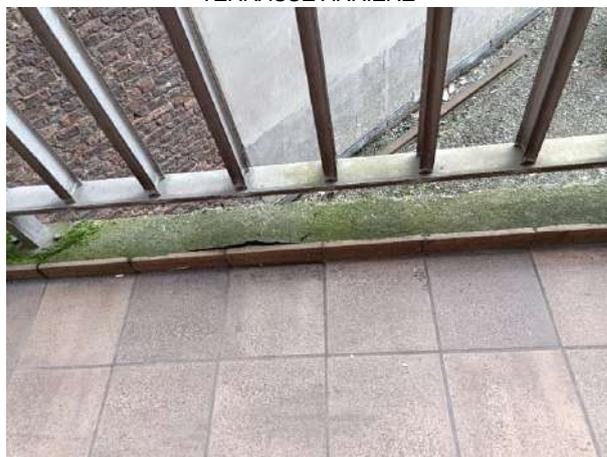
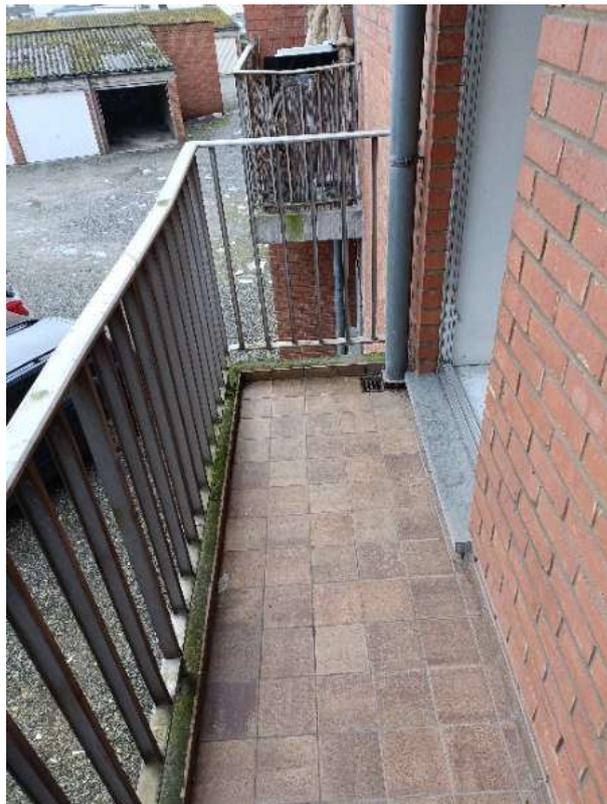
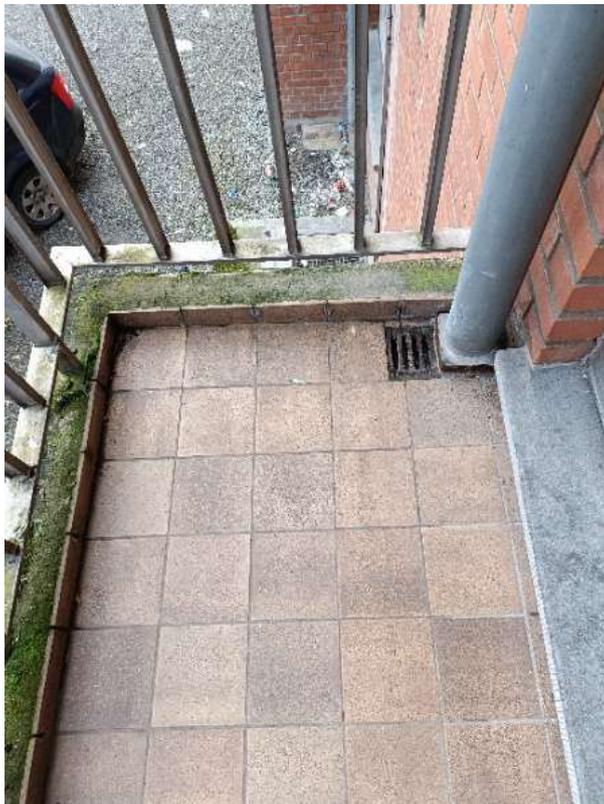
TERRASSE ARRIÈRE

En avant-plan, un garde-corps en aluminium. Celui-ci est fortement marqué par des traces de corrosion et d'intempéries. Il est légèrement plié sur le côté droit. Il repose sur un petit muret de 10 cm de haut, marqué par des traces verdâtres.

En partie droite, une crépine pour évacuation des eaux usées. Celle-ci est fortement marquée de corrosion, elle est propre.
