**TRIFFOY Martin**  
Géomètre-Expert  
N° GEO : 121249

## ETAT DES LIEUX D'ENTREE LOCATIVE

Bien sis : Rue de la Régence, 64/6G  
6000 Charleroi.

## CONSTAT D'ETAT DES LIEUX D'ENTREE LOCATIVE.

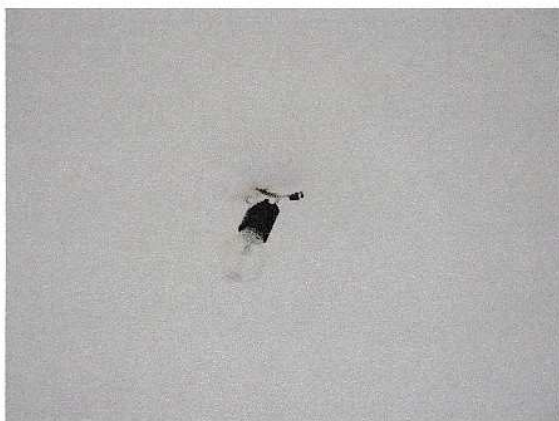
Photo 33.

Plafond : un point lumineux situé côté cuisine et composé de fils électrique (+/-10cm de long), d'un socle et d'une ampoule, photo 33. Présence d'un cache-rails contenant deux rails avec crochets et barre de traction, photos 34 et 35. Les rails et le cache-rails sont anciens. Une bande de type « velcro » est fixée sur le dessus de la face avant du cache rail.

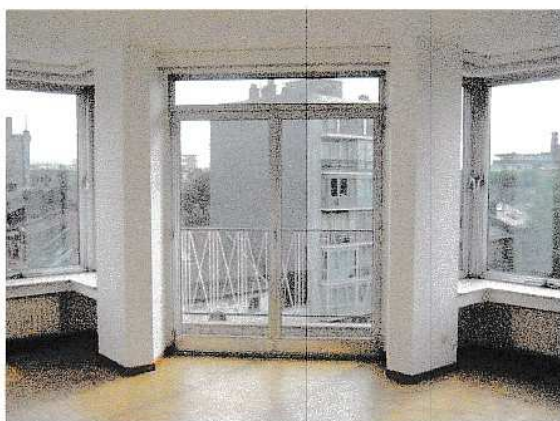
Photo 36.

- Partie côté balcon, photo 36 : à gauche, un châssis de fenêtre fixe. Au centre, une porte-fenêtre à deux vantaux ouvrables en battant. Une imposte au-dessus de cette porte-fenêtre. Une prise à droite de la porte-fenêtre. A droite, une fenêtre oscillo-battante.
- Suite mur avant, photo 37 : deux fenêtres à ouvertures pivotantes. Quelques traces de peinture blanche sur le montant supérieur du châssis, photo 38. Trace brune sur le montant droit de la fenêtre de droite, photo 39.

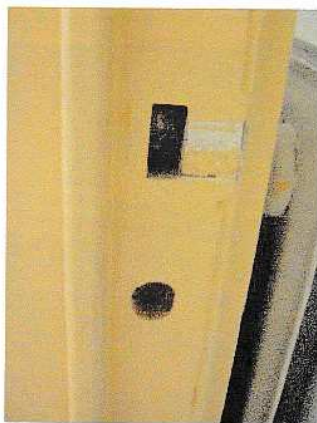
Photo 41.

Au centre du mur, la porte menant à la cuisine + clé. Cette porte ne ferme pas correctement, elle frotte dans le bas de l'ébrasement et contre la gâche ce qui provoque des pelures de peinture à ce niveau, photo 41. Présence de pelures et/ou d'éclats de peinture dans les chambranles et dans la partie inférieure de la feuille de porte, photo 42 et 43.

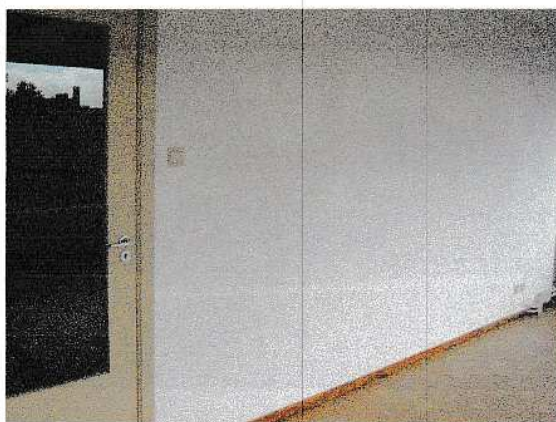
Photo 44.

Mur arrière (côté hall et chambre, photo 44)

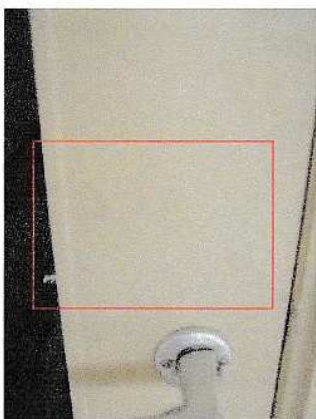
Photo 45.

La porte menant au hall d'entrée. Cette porte est vitrée en son centre. Présence de quelques traces noires au-dessus de la poignée, photo 45. A droite, un double interrupteur et un détecteur incendie.

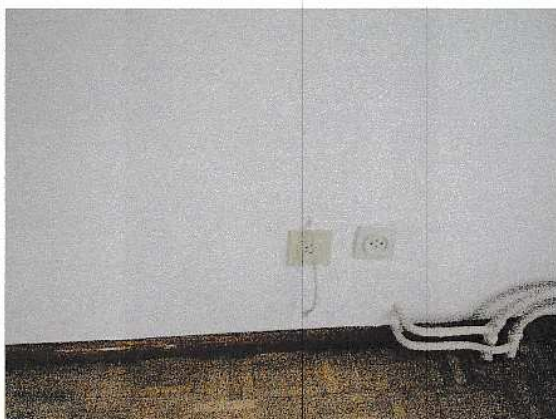
Dans le coin inférieur droit, une prise téléphonique, une prise électrique et le câble téléphonique qui sort du mur en provenance de la chambre. Photo 46.

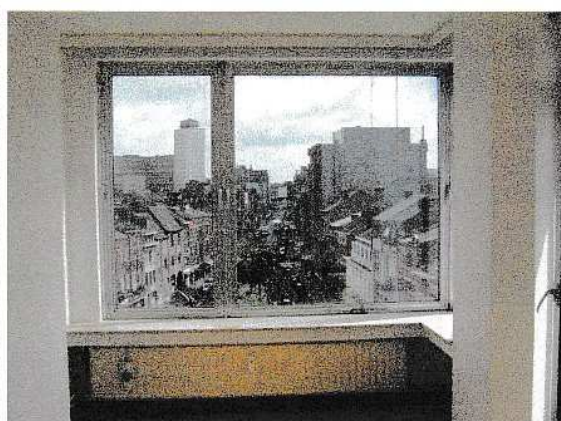
Photo 47.

Mur gauche (côté extérieur, photo 47) : un châssis composé d'une fenêtre ouvrable en battant à gauche et, à droite, d'une plus grande fenêtre à ouverture pivotante. Système de pivot : voir photo 48.

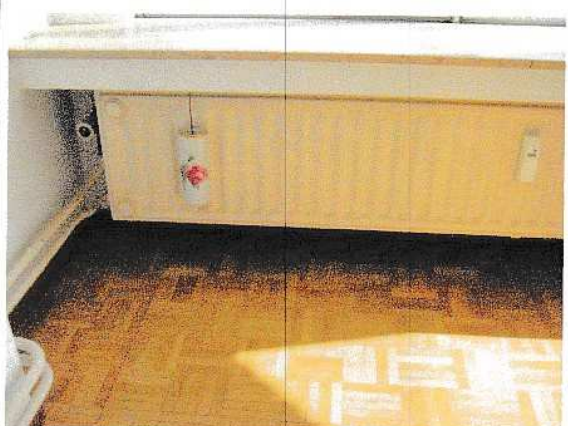
Photo 50.

En allège, un radiateur métallique équipé d'une vanne, d'un calorimètre et d'un bac humidificateur décoré d'une fleur, photo 50. Le radiateur est recouvert d'une peinture rose très clair et défraîchie.

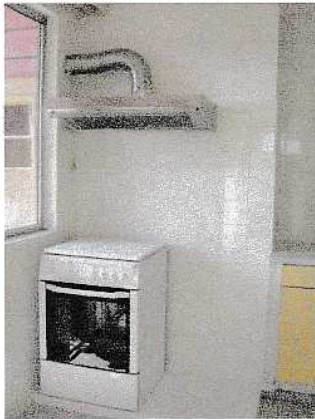
Photo 55.

- partie gauche (photo 55) : carrelage blanc carré de 15/15cm jusqu'à hauteur de la hotte, le reste du mur étant plafonné et peint en blanc. Présence d'une cuisinière électrique de marque "BEKO", composée de quatre zones de cuisson et d'un four (photo 56). Le four est équipé d'une grille et d'une plaque, photo 57. Au-dessus de la cuisinière une hotte de marque "SCHOTLES", équipée de deux lampes de type spot et d'une grille d'aspiration avec filtre propre, photo 58. Présence d'une fine pellicule blanche sur la hotte.

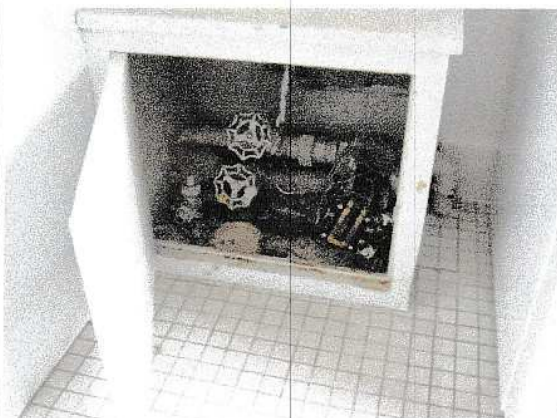
Présence d'un coffret dans le coin inférieur gauche du mur. Ce coffret est en bois et est peint de teinte gris clair. À l'intérieur, présence de différents tuyaux avec vannes et d'un appareil électrique de nature indéterminée. Photo 74.

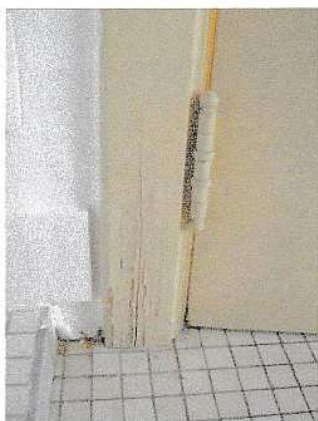
Photo 79.

La porte menant au living. Pelures de peinture sur les 20 premiers centimètres du chambranle gauche, photo 79.

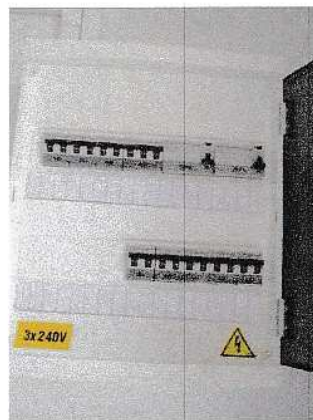
Photo 82.

Présence d'un coffret électrique au-dessus du radiateur, photo 82.

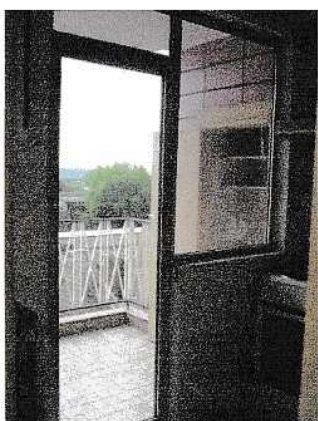
Photo 83.

Mur gauche (côté balcon, photo 83) : une porte toute vitrée avec une imposte vitrée. À droite une fenêtre fixe. Traces de peinture blanche dans la partie supérieure du vitrage de la porte, photo 84. La partie droite du mur est carrelée identiquement au mur "avant". Présence d'une prise pour la hotte dans le coin supérieur droit ainsi que du tuyau d'évacuation des gaz de la qui traverse le mur.

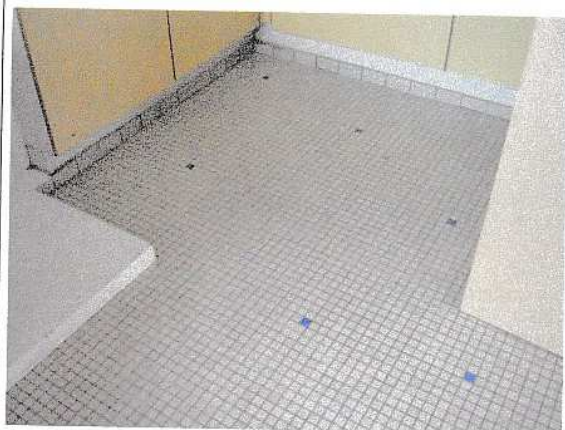
Photo 85.

Sol : carrelage de type mosaïque blanc avec ça et là un carrelage bleu, photo 85. Plinthes assorties. Bon nombres de plinthes sont cassées et/ou fendues. Photo 86.

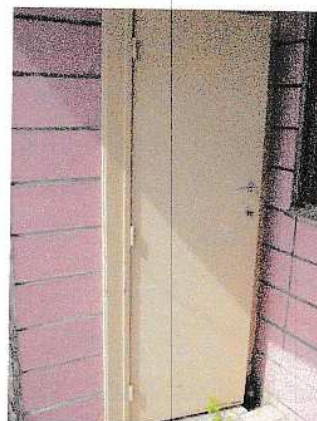
Photo 88.

Mur droit : la porte du cagibi, peinte en belge et comportant de nombreuses pelures de peinture et/ou de petits éclats, photos 88 et 89. Cette porte est équipée d'une poignée, de rosaces métalliques ainsi que d'une serrure avec une clé.

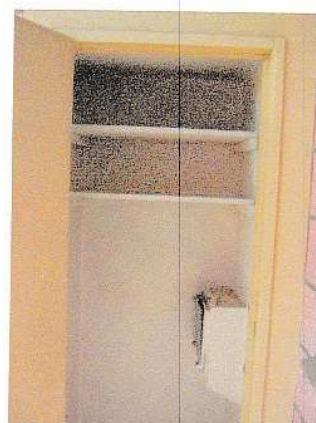
À l'intérieur un cagibi équipé de deux étagères en bois et d'une ancienne trappe à usage de vide-ordures. Photo 90.

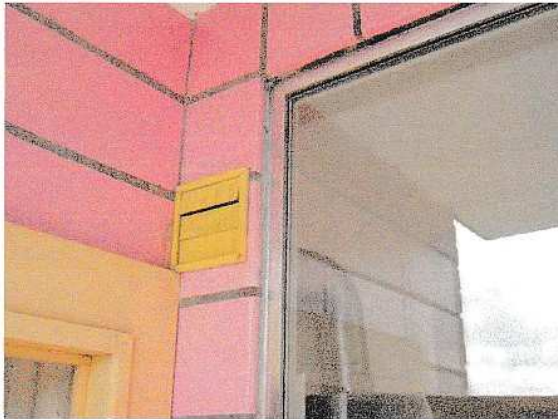
Photo 91.

Mur arrière : dans le coin supérieur gauche, une ancienne plaque en plastique jauni pour l'évacuation de la hotte, photo 91. À droite, la fenêtre fixe et la porte vitrée de la cuisine. Le coin droit de la tablette de fenêtre est cassé et recouvert de papier autocollant brun, photo 92.

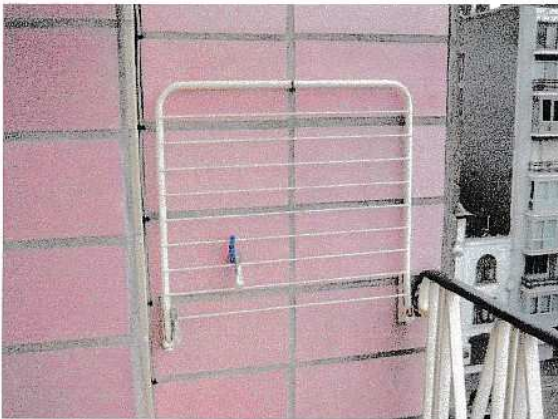
Photo 93.

Mur gauche : présence d'un séchoir métallique fixé au mur, photo 93.

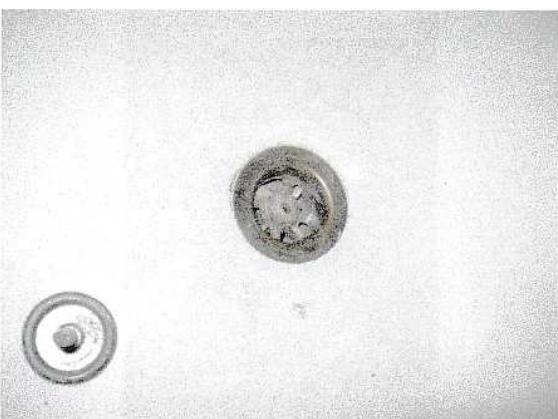
Photo 95.

Mur avant (côté cuisine) : une baignoire blanche équipée de deux poignées chromées, d'une crépine et d'un bouchon, photo 95. A gauche, un séchoir en plastique, photo 96. Au-dessus, 4 anciens trous rebouchés, photo 97. A droite, une barre chromée avec un porte-pommeau de douche, photo 98. En-dessous, un robinet pour baignoire raccordé au pommeau de douche par un tuyau annelé, photo 99. Un second porte-pommeau de douche est fixé à gauche du robinet. Encore à gauche, un carrelage de type, porte-savon.

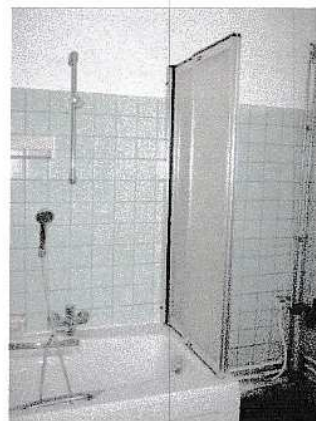
Photo 100.

Sur le bord droit de la baignoire, présence d'une paroi en plastique avec un contour chromé, photo 100.

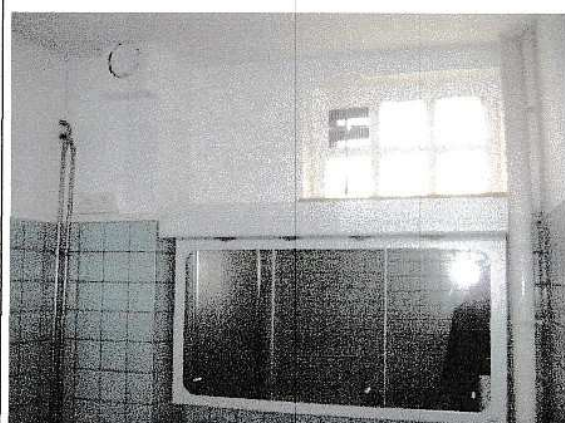
Mur droit : dans le coin supérieur gauche, une bouche d'aération. En-dessous, une console composée de deux prises et un porte-essuies à deux branches. A droite, un meuble suspendu blanc et composé de trois armoires. Photo 102. Toutes les armoires sont équipées d'une porte avec miroir et deux bacs en plastique à l'intérieur. L'armoire de gauche et centrale comprennent 3 planches intérieures tandis que celle de droite n'en comprend que 2. Photo 103.

Au-dessus de ce meuble, deux rangées de blocs de verre dont celui situé dans le coin supérieur gauche est du type aération avec ficelle (voir photo 102). Tablette en granito beige. Sous ce meuble, un lavabo en céramique blanche pied assorti. Cet évier est équipé d'un robinet mélangeur de marque "Grohe" et d'un bouchon métallique avec système de fermeture à l'arrière du robinet. Photo 104.

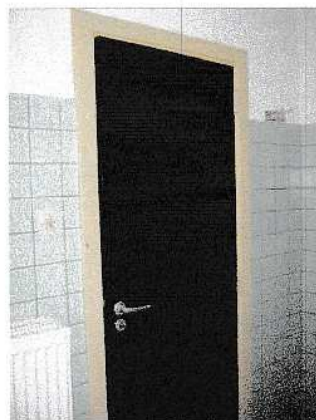
Mur arrière (côté wc et hall): une fausse prise est située dans le coin inférieur gauche. A droite, un radiateur récent équipé d'une vanne thermostatique et d'un calorimètre. Photo 105. A droite, la porte qui est peinte en noir. Photo 106. La feuille de porte contient des éraflures sur l'arrête gauche, à +/- 40cm de haut et +/- 6cm, photo 107. Les chambranles sont peints en beige. Un interrupteur à gauche de la porte. Un double crochet à droite.

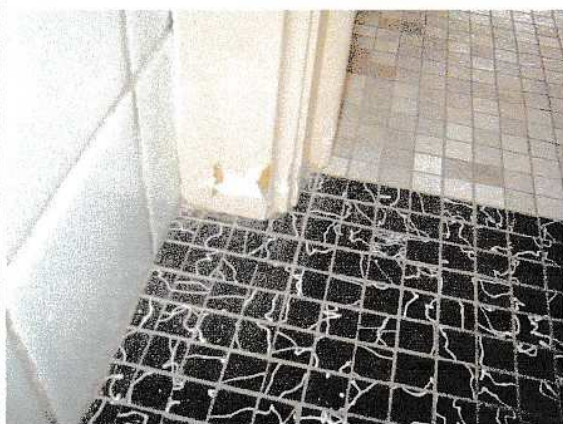
Photo 108.

Sol : carrelage de type mosaïque de couleur noir et blanc, photo 108. Trace d'un ancien bidet et de ses trous de fixation, photo 109.

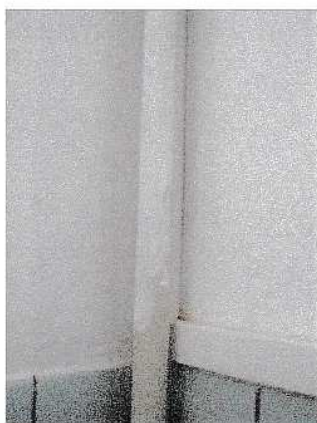
Photo 116.

Mur gauche : un interrupteur et lampe ronde, photo 116. Dans le coin droit du mur, un tuyau de chauffage peint en blanc de manière grossière du plafond jusqu'au niveau du carrelage, photo 117.
