Etat des lieux entrant

2ème étage 2D
Rue de la Régence 64
6000 Charleroi

Etat des lieux entrant
52402-edle

27-05-2024

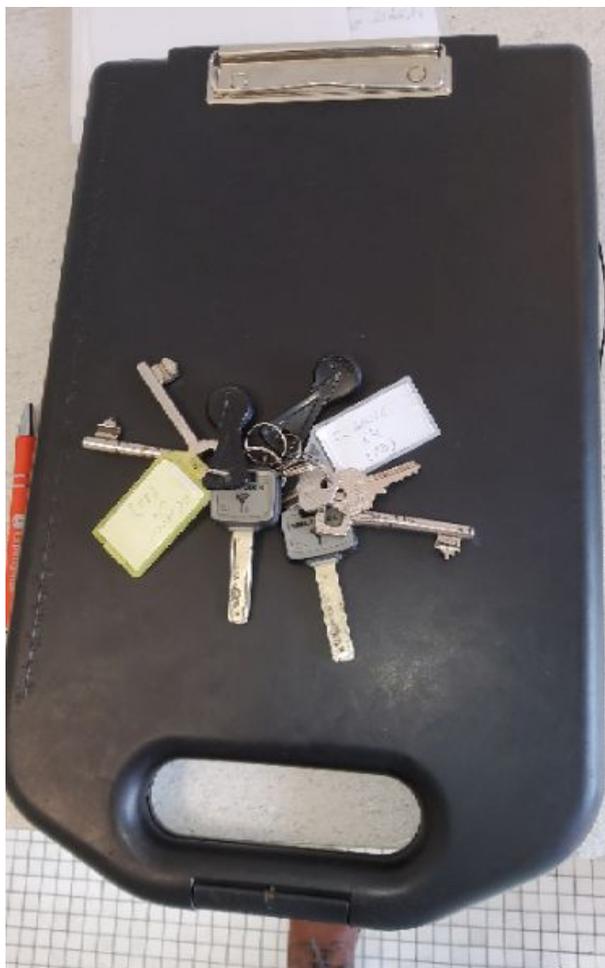
CLÉS

- Deux badges d'entrée d'immeuble.
- Deux clés Multi lock, plates donnant accès à l'appartement.
- Deux clés de boîte aux lettres.
- Trois clés à gorges de marque LIPS d'usage non spécifié.

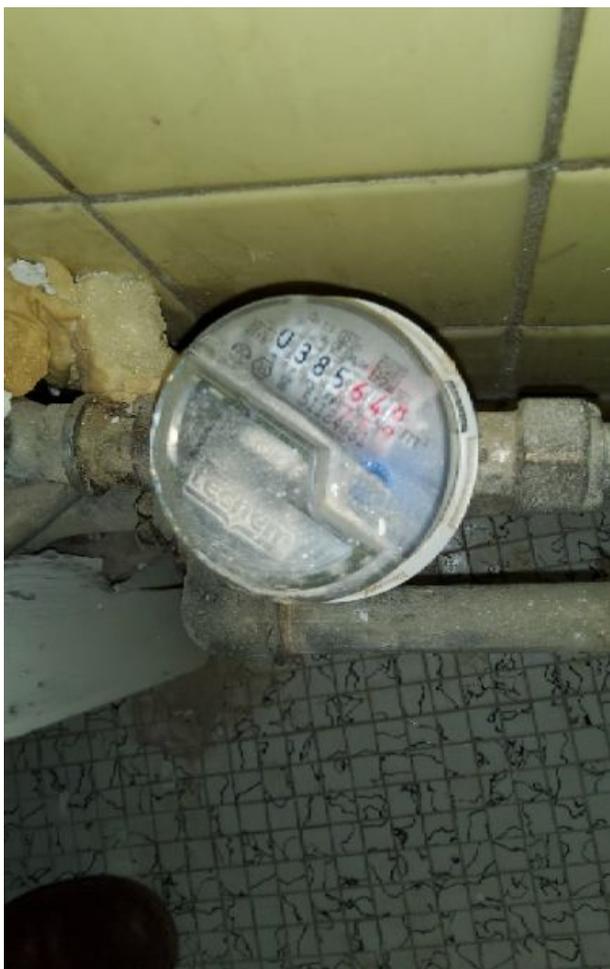
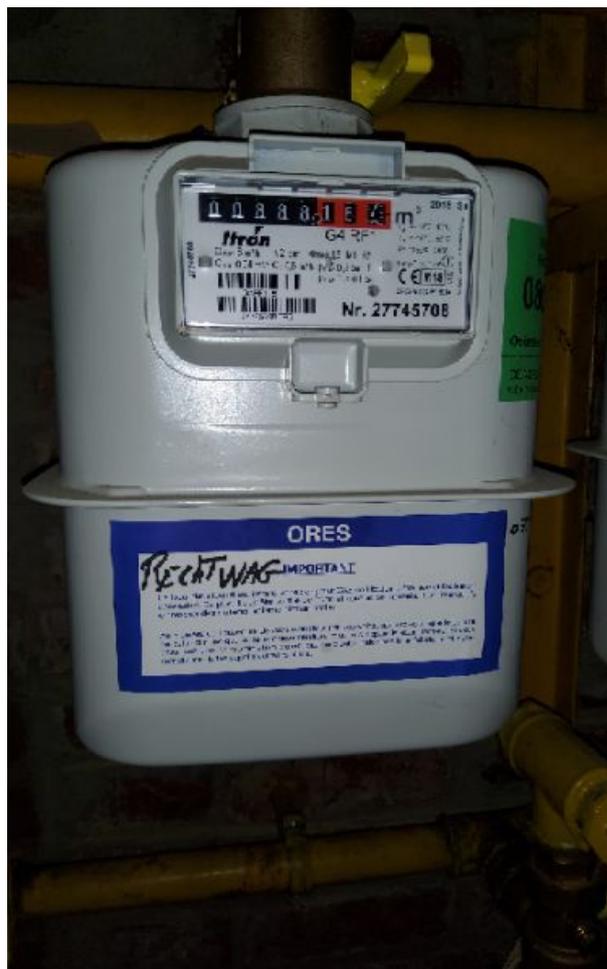
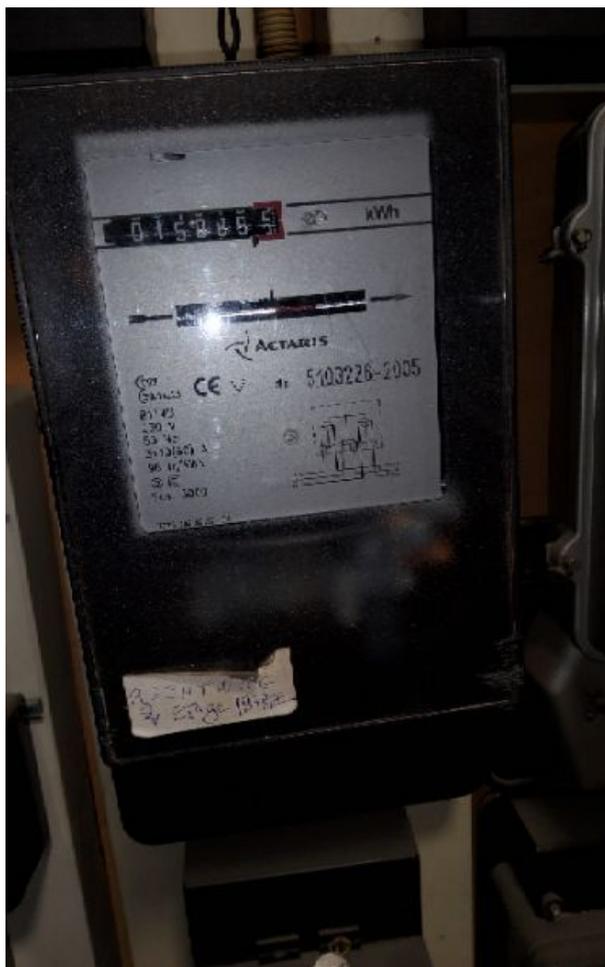
COMPTEURS

Numéro de compteur	5103226
Index (en kWh)	15089.3

Numéro de compteur	27745708
Index (en m ³)	888.17

Numéro compteur passage EAU FROIDE	5118486
Index EAU FROIDE (en m ³)	358.652

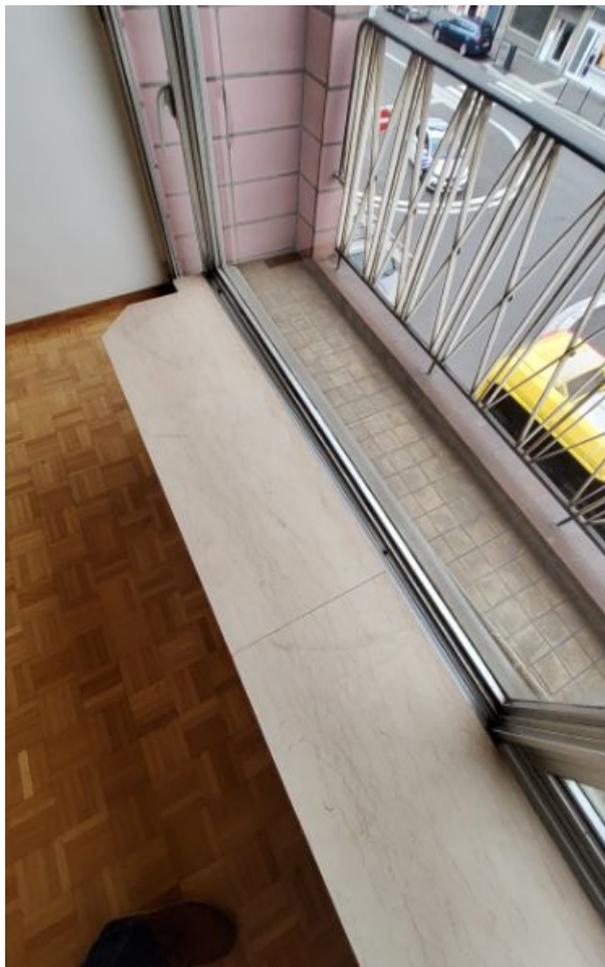
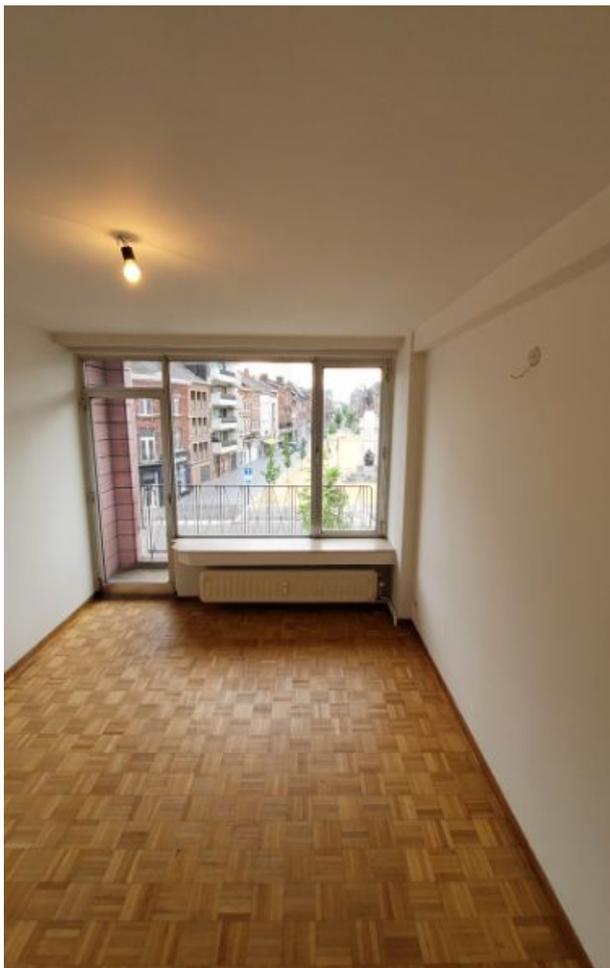
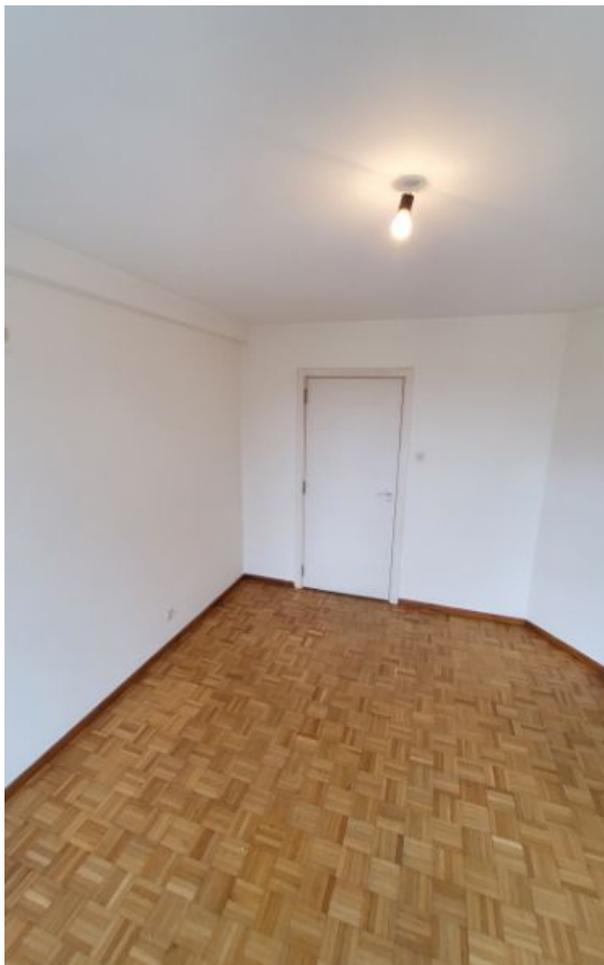
CHAMBRE DROITE

Il présente un interrupteur à tirette, testé fonctionnel. La plaquette est marquée de débordement de peinture.

En correspondance, une tablette de fenêtre marquée sur la face supérieure de quelques traces grisâtres. Voir photos.

MUR ARRIÈRE	Il présente une baie de porte conforme, marquée sur le premier mètre de différentes traces et auréoles brunâtres.
MUR GAUCHE	Un interrupteur en bakélite complète la travée, suivi d'un pan de mur cassé, sans remarque.
PLINTHES ET SOL	Il est observé sans remarque, si ce n'est quelques fissurations capillaires d'ordre constructif.
DESCRIPTION	Ils sont conformes à la note générale, marqués de ternissements et de traces de pas vers la terrasse.
	Au droit de l'accès, un butoir.
	Pour plus de détail, voir reportage photographique.
