4G rue de l'Ecole de Marcinelle 64 6000 CHARLEROI

26-08-2023	
Je soussigné(e) Marco Rizzo	
Représentant(e) valablement EXPERTYM dont les bureaux sont établis Drève de Richelle 161, bâtO, bt91 à 1410 Waterloo - Contact : 02/217.17.57 - info@expertym.be	
Agissant à la requête respective de :	
GABY REAL ESTATE SPRL	Florine PONCELET
	Se domiciliant : dans les lieux
Ci-après dénommé "le bailleur"	Ci-après dénommé "le preneur"
Avec mission de procéder au constat d'état des lieux contradictoire du point de vue locatif de :

rue de l'Ecole de Marcinelle 64 - 4G - 6000 CHARLEROI - BE

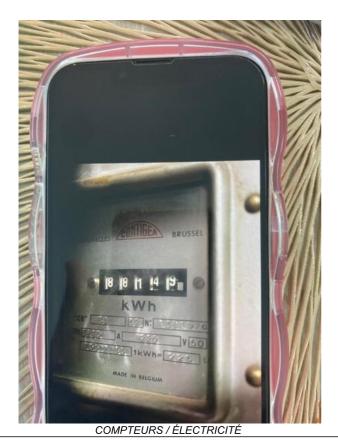
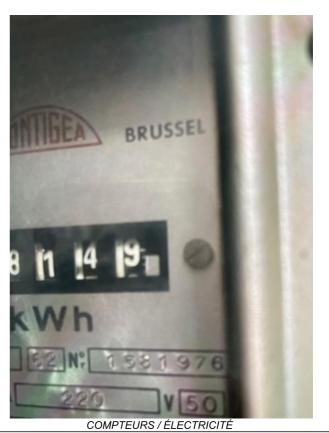
ÉLECTRICITÉ

1581976

8814,9
