**Etat des lieux entrant**

(D5) 5ème étage  
Charleroi Boulevard Joseph Tirou 6  
6000 Charleroi

**Etat des lieux entrant**  
74266-edle

13-08-2025

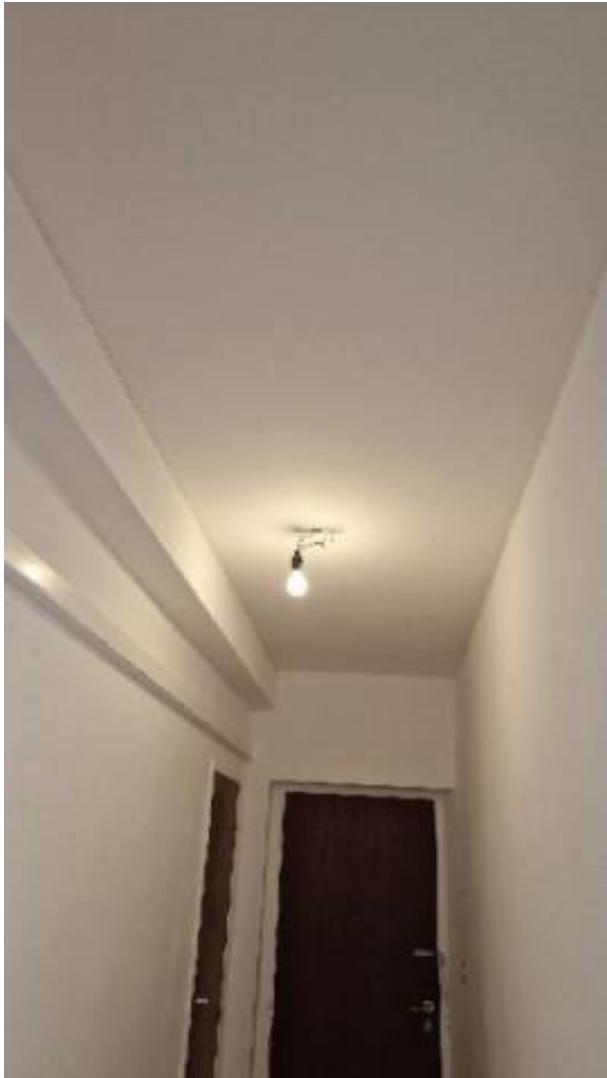
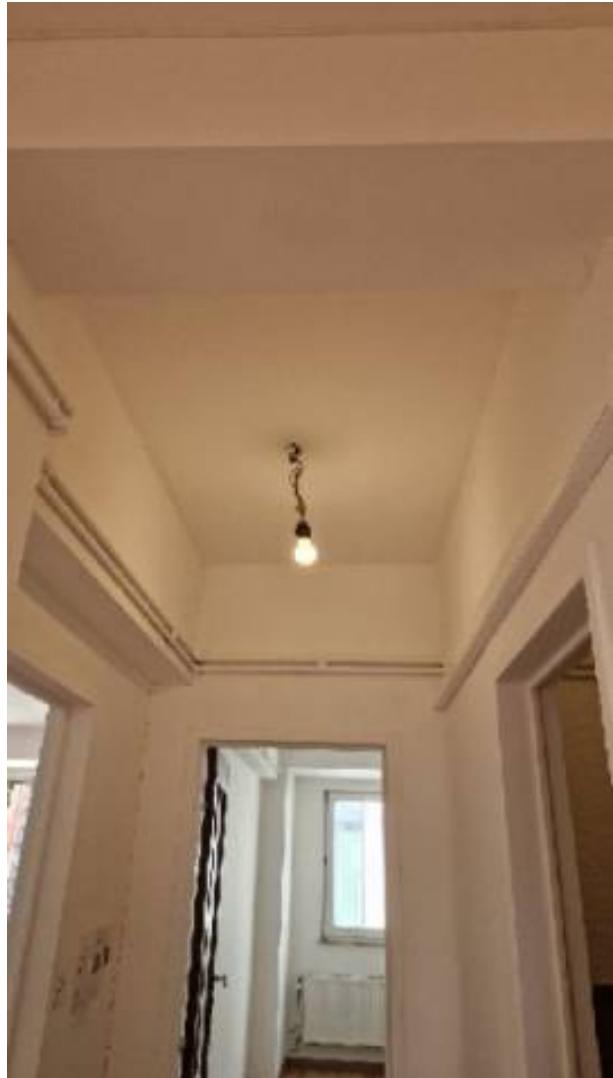
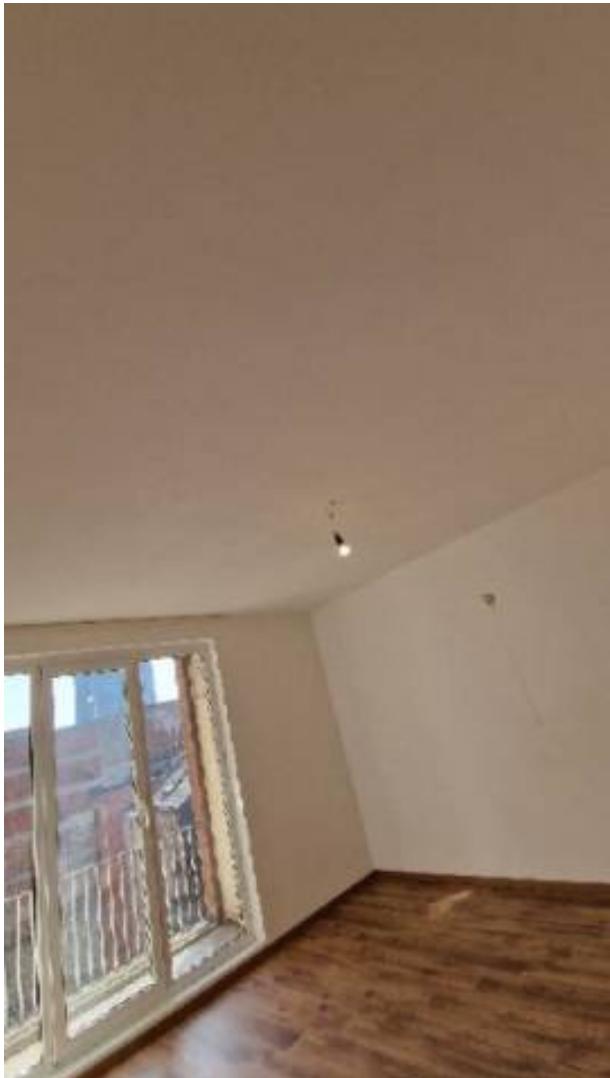
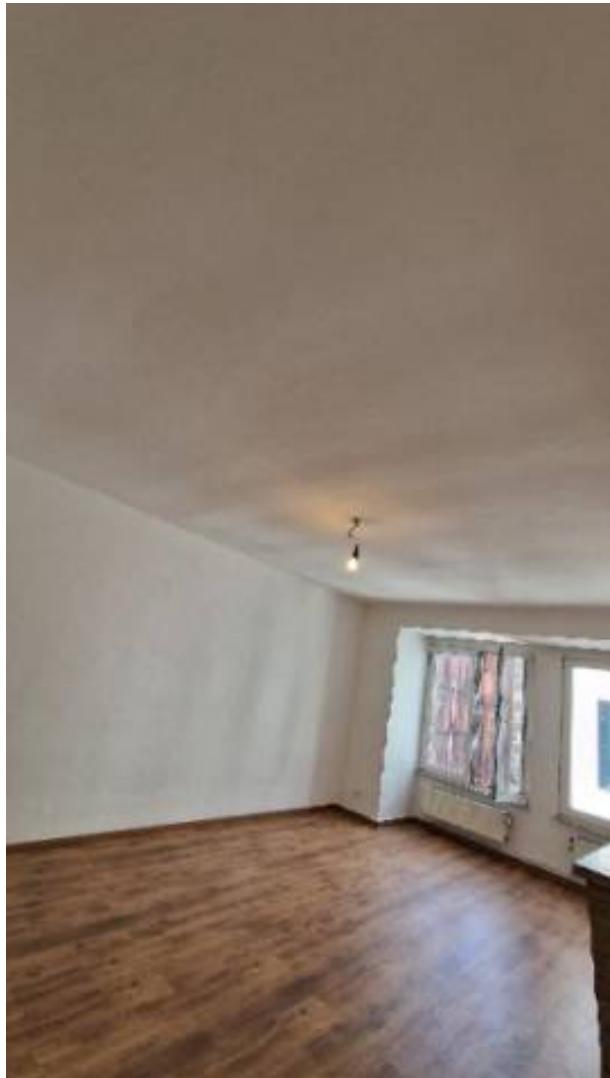
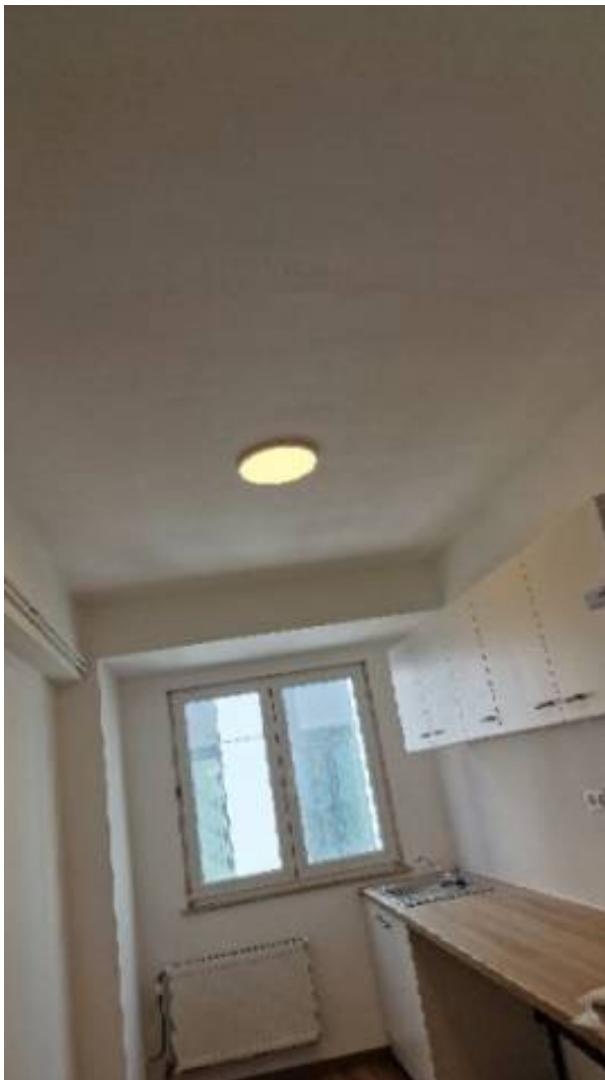
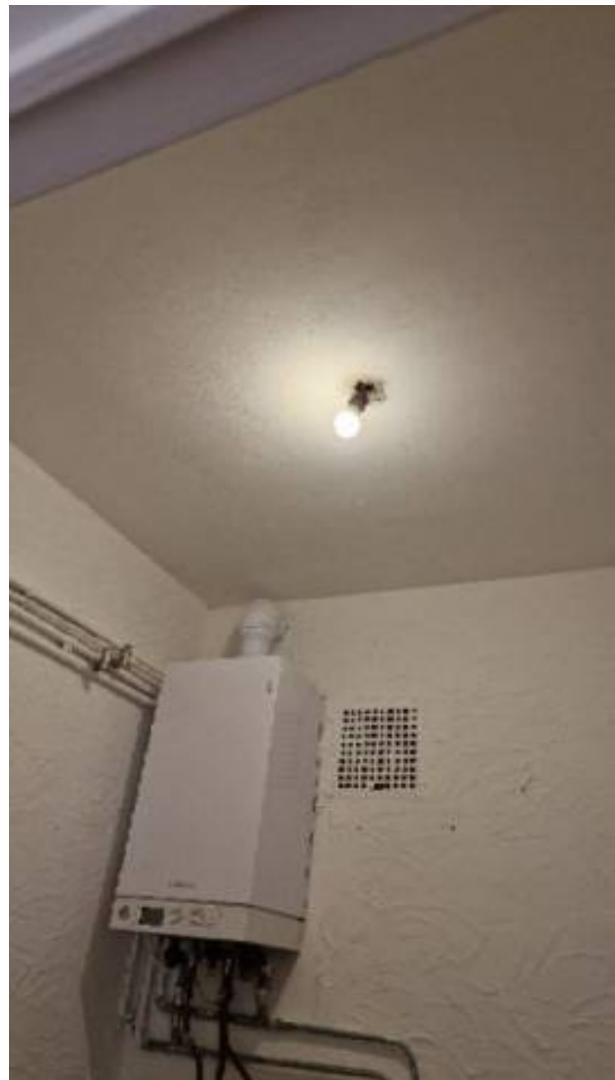
des fils électriques avec un socquet et une ampoule de type NON économique fonctionnelle

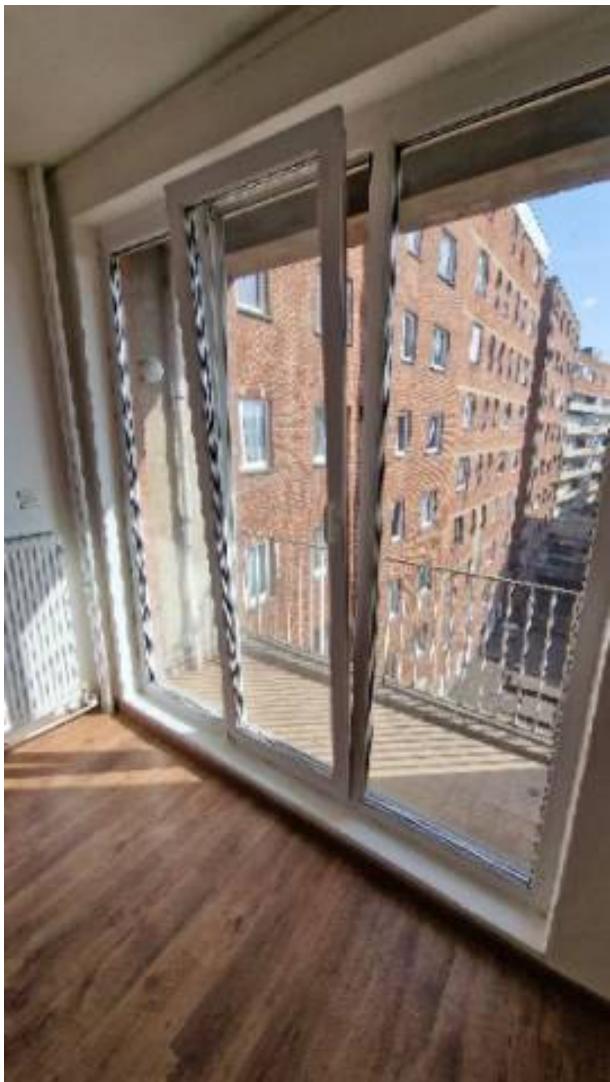
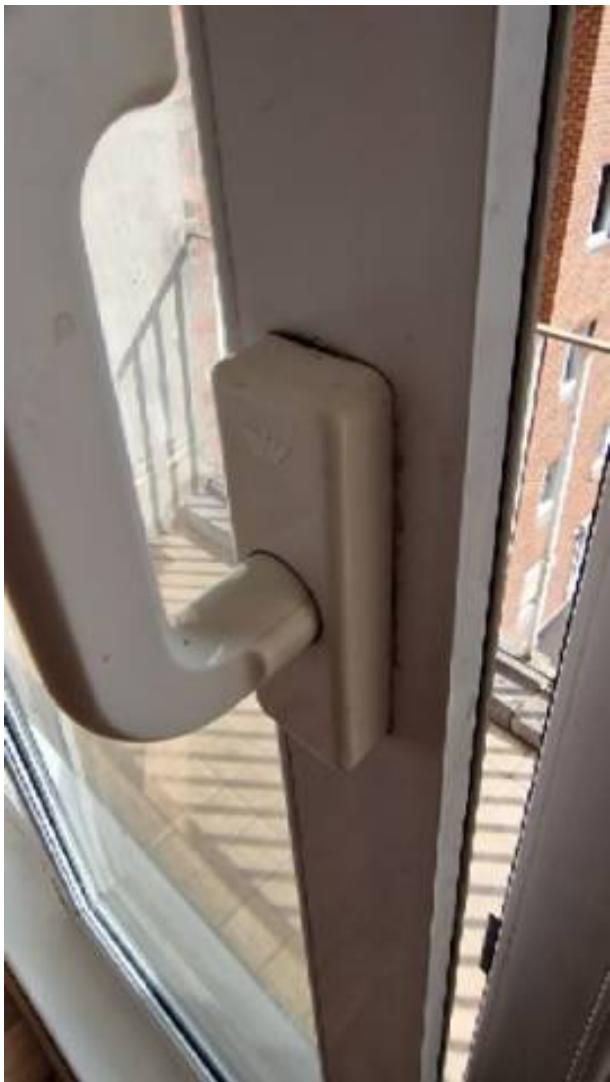
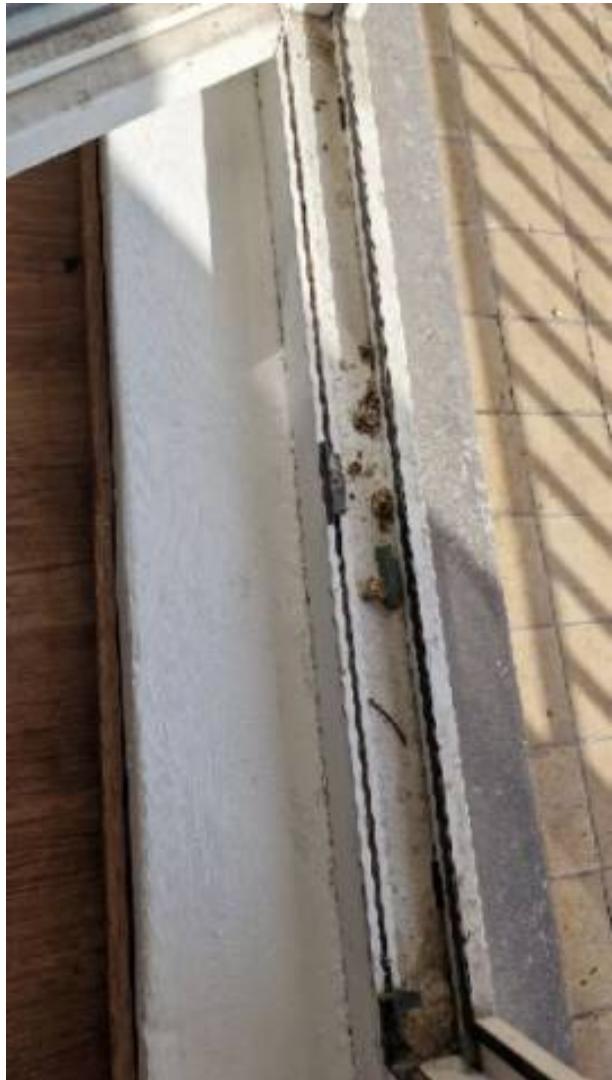
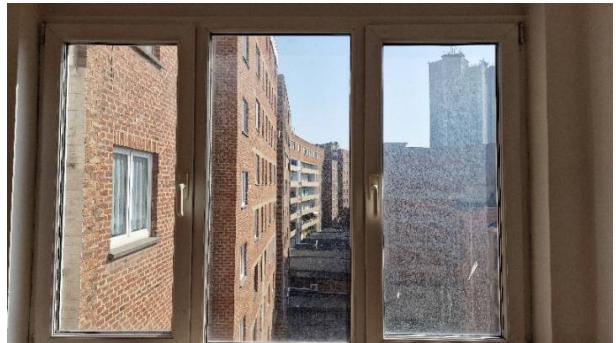
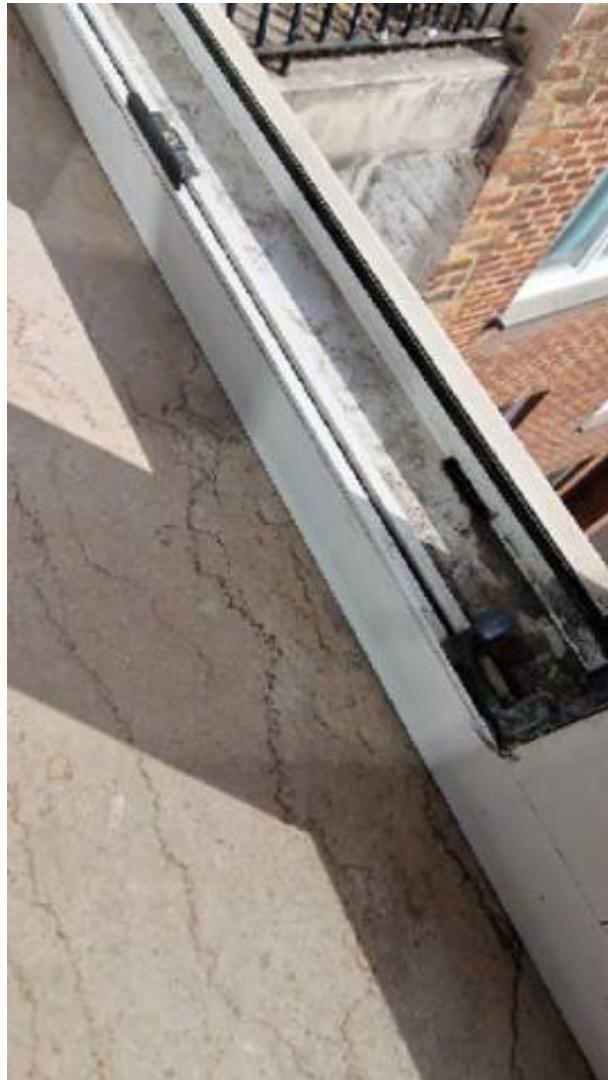
Les CHÂSSIS sont	en matériaux de synthèse de type PVC dans les tons blancs
Les ouvertures sont de type	oscillo-battant
Les POIGNÉES sont	en matériaux de synthèse dans les tons blancs
Type de VITRAGE:	double vitrage
Les vitres intérieur	sont empoussiérées
Les bâties de fenêtres sont	à nettoyer

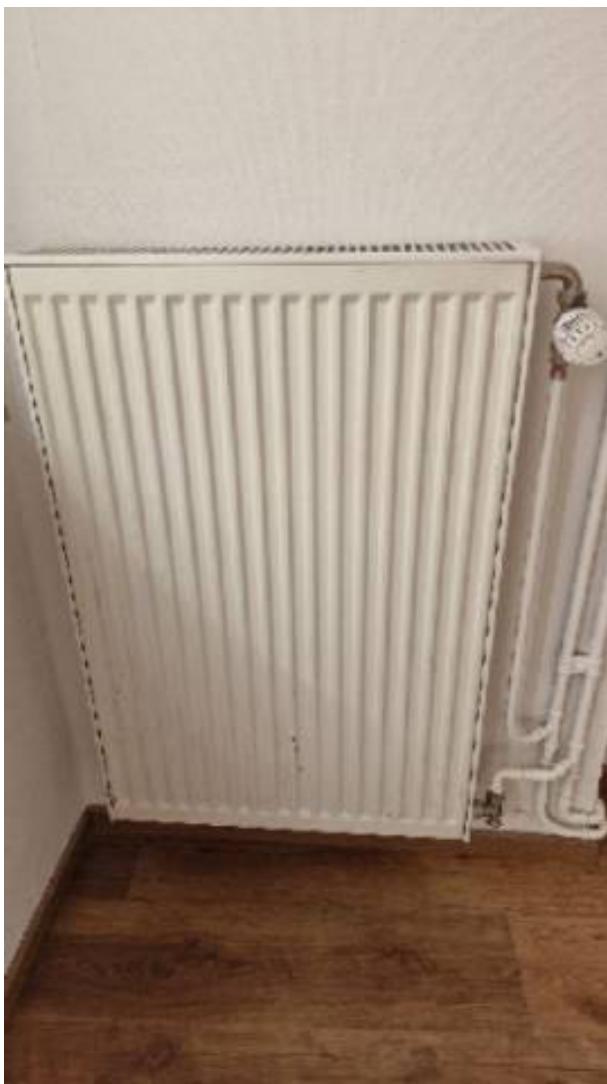
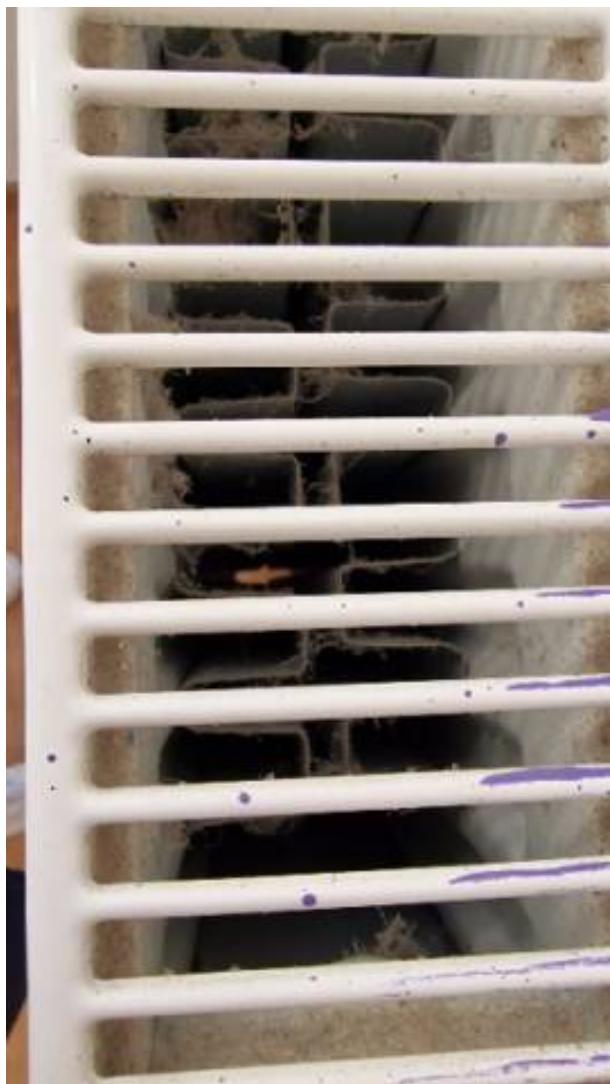
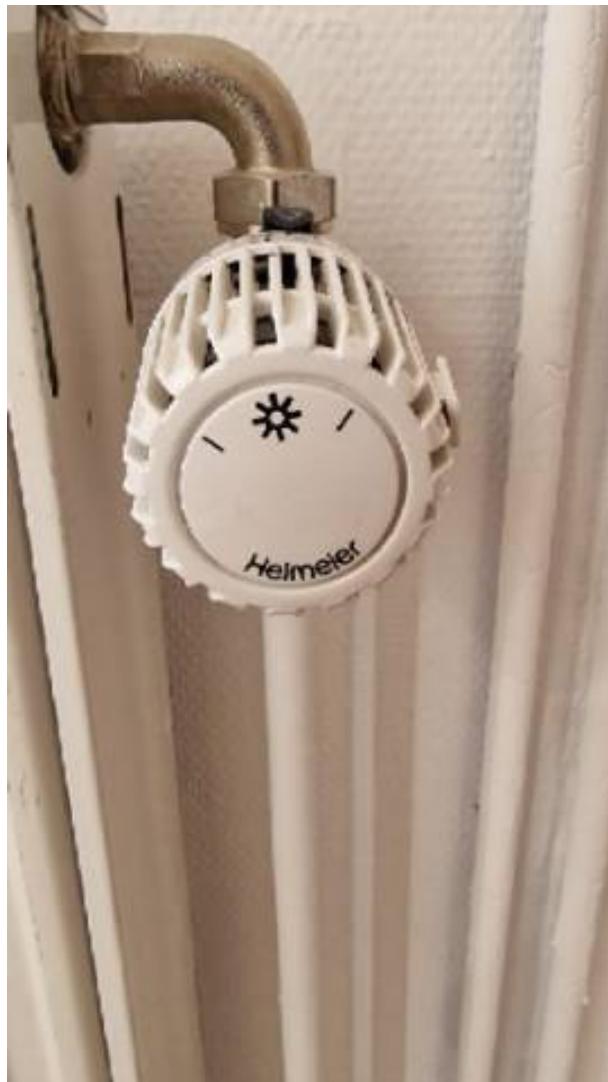
- Les RADIATEURS sont en tôle peinte d'usine dans les tons blancs  
L'état de propreté: les parties intérieures et extérieures sont empoussiérées.  
Les VANNES sont de type thermostatique  
Elles sont de marque HONEYWELL

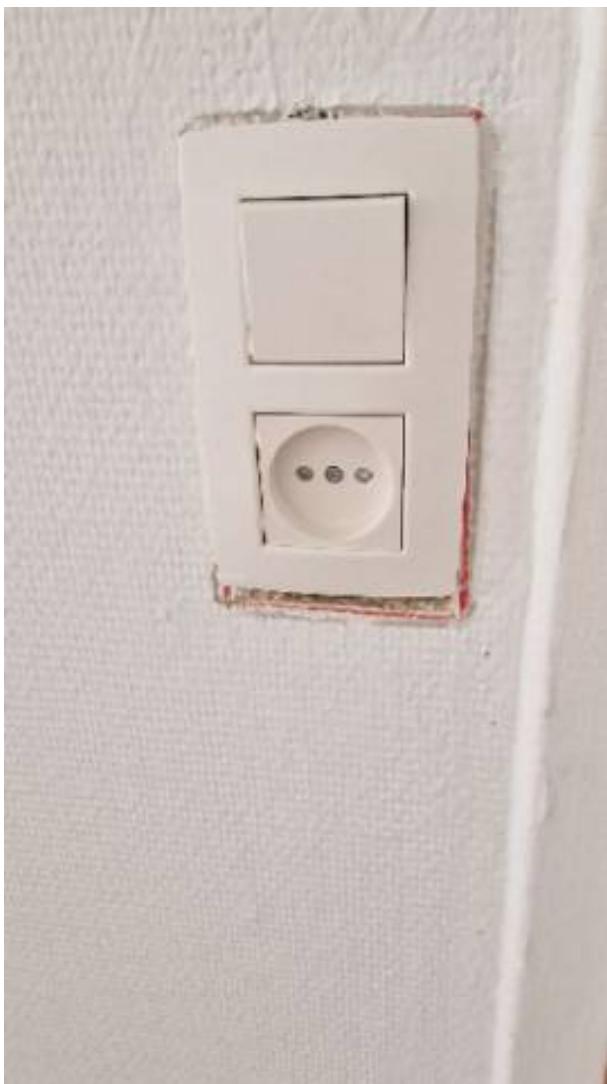
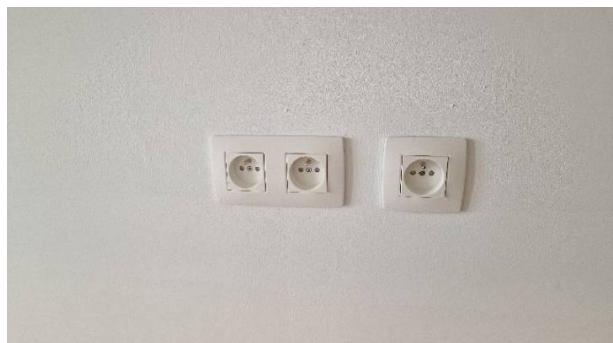
L'ÉLECTRICITÉ est de type	encastrée.
Les plaques de propretés sont	en PVC dans les tons blancs.
Les plaques de propreté sont de marque:	NIKO
Elles sont dans les tons :	Et de marque non apparente
Les interrupteurs sont	à boutons pousoirs et à bascules.
Observations	Sont équipées de broches de terre pour la cuisine et n'est pas équipée de broches de terre pour le reste de l'appartement.

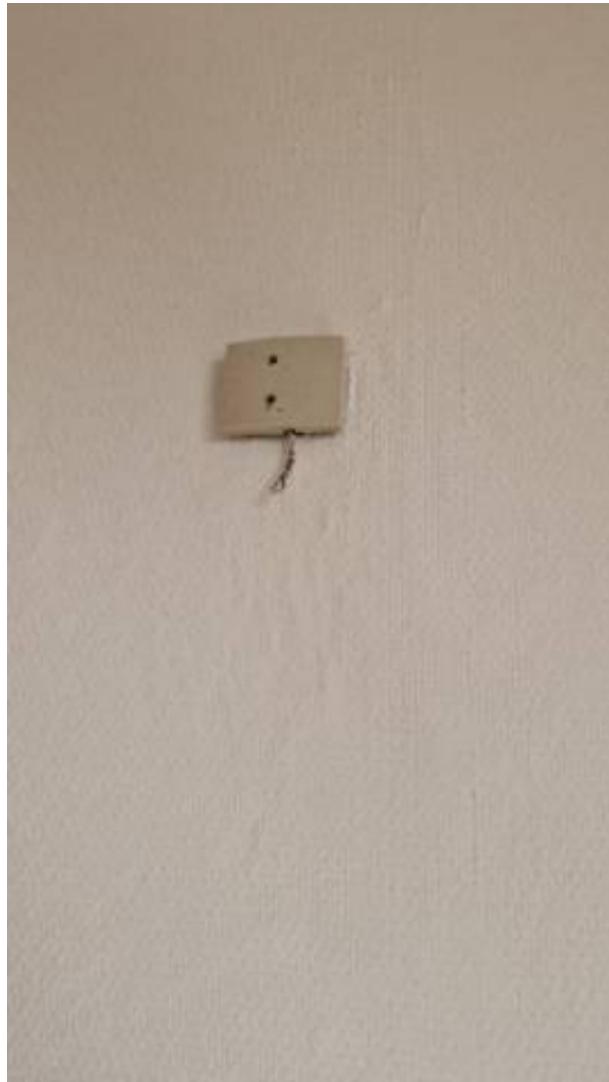
*CHAMBRE ARRIÈRE GAUCHE*

<b>DESCRIPTION</b>	<p>Le plafond est sous enduit, sous peinture blanche et n'entraîne aucune remarque. Le point lumineux comme précédemment décrit et n'entraîne aucune remarque.</p> <p>Sur le mur de gauche présence d'un interrupteur à tirette. Celui-ci est en matériau de synthèse de ton gris et de forme carrée. La tirette est fonctionnelle.</p> <p>Les murs sont conformes à la généralité, sous papier-peint de type tasso. L'ensemble présente diverses couches et déformations au niveau des murs dus au plafonnage qui se trouve à l'arrière.</p> <p>Dans cette pièce, il y a un double châssis. Celui-ci s'ouvre et se ferme correctement. Il est en PVC de ton blanc et équipé de bâcheuses d'ouverture en matériau de synthèse identique à celui-ci. Ce châssis est très marqué. Il est marqué par plusieurs traces de colle, marquées par deux traces bleues. Le contour représente des traces d'humidité. Les battées sont retrouvées très empoussiérées.</p> <p>En dessous du châssis, présence d'une tablette en pierre naturelle de ton beige, sale avec des coups sur ses arêtes de vives et présence aussi de diverses taches de sous peinture de colle. Les joints entre les deux tablettes sont absents.</p> <p>Le radiateur est de type tôle embouti, équipé d'une grille supérieure de propreté. L'ensemble est laqué d'usine dans les tons blancs, de marque BUDERUS. Il est correctement fixé au mur. Celui-ci présente diverses taches et coups sur sa façade avant et il est très empoussiéré à l'intérieur. Il est équipé d'une vanne thermostatique fonctionnelle de marque HEIMEIER. Celui-ci tourne correctement.</p> <p>À droite, le radiateur présente une série de tuyaux apparents sur le mur qui longent. Ceux-ci n'entraînent aucune remarque. Ils sont sous peinture.</p> <p>Les plinthes sont conformes à la généralité, en MDF à décor bois. Celles-ci sont correctement fixées et n'entraînent aucune remarque. Elles sont dans la continuité du décor du sol.</p> <p>Le sol est conforme à la généralité. Il est de type parquet flottant imitation chêne foncé.</p>

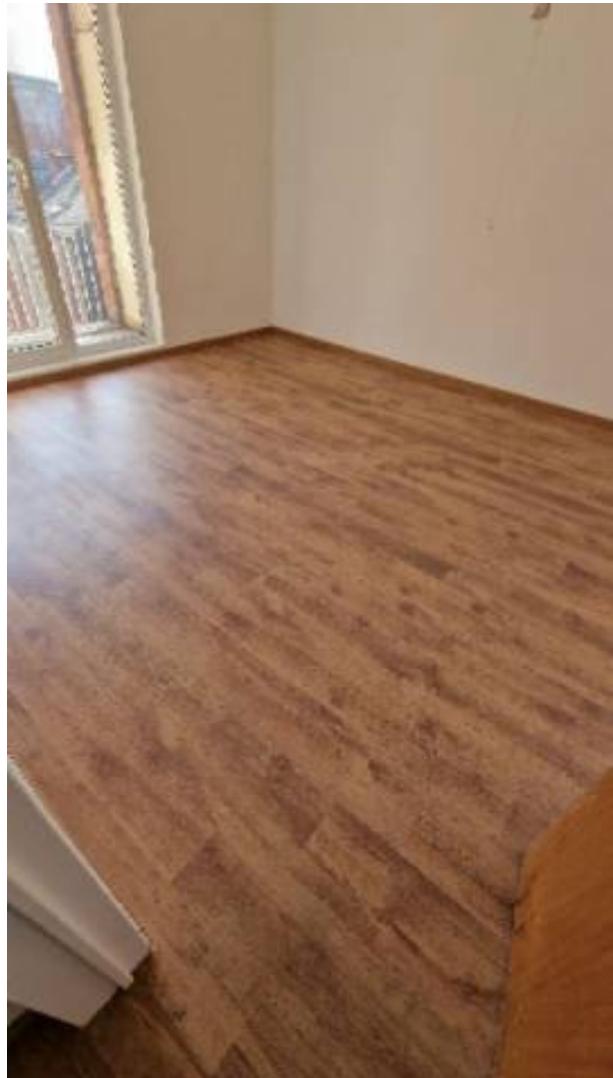
*CHAMBRE ARRIÈRE DROITE*

DESCRIPTION	<p>Le plafond est conforme à la généralité et n'entraîne aucune remarque. Il y a un point lumineux, de type fil d'attente avec un socquet en matériau de synthèse de ton noir. Il n'a pas de sucre. Son ampoule est économique et fonctionnelle.</p> <p>La porte s'ouvre et se ferme correctement. Elle est équipée d'une clé. Cette porte est équipée d'un vitrage très empoissié, mais retrouvé intact. Les ébrasements de portes sont en métal sous peinture blanche, ce qui n'entraîne aucune remarque.</p> <p>L'ensemble des murs est sous papier-peint de type tasseau. Il présente diverses traces, comme toutes les autres pièces, diverses traces, coups et déformations au niveau de l'enduit à l'arrière. Par endroits, il manque de la peinture. Présence aussi de petits coups dans le bas. Dans l'ensemble, le mur est parsemé de coups, des griffes, trous de clous, etc.</p> <p>Le mur arrière accueille un interrupteur et une prise en matériau de synthèse de ton blanc de marque NIKO. La prise n'est pas équipée de broche de terre. Il y a aussi un autre interrupteur sur le mur arrière, un interrupteur à bascule.</p> <p>Le mur arrière accueille aussi un radiateur correctement fixé au mur, identique à celui de la chambre précédente. Il présente diverses traces sur sa grille supérieure de propreté, diverses traces de peinture. Il est très empoissié à l'intérieur. Il est de marque BUDERUS, de ton blanc, laqué d'usine, et présente sur sa devanture des traces de peinture, sont nombreuses.</p> <p>En dessous, un tuyau recouvert de peinture. Il est équipé d'une vanne thermostatique de marque HEIMEIER, fonctionnelle.</p> <p>Le mur de gauche accueille la porte-fenêtre, identique à la précédente. Elle est en PVC, laquée d'usine de ton blanc, équipée de double vitrage qui s'ouvre et se ferme correctement, en oscillo-battant. La bâche d'ouverture est identique au châssis. Les battées sont très sales.</p> <p>Les fenêtres sont intactes mais très sales à l'extérieur comme à l'intérieur.</p> <p>En dessous de ce châssis, présence d'une tablette de fenêtre en bois sous peinture blanche, belle présentation avec divers coups dans la peinture et des traces sur ses arêtes de vives.</p> <p>Autour du châssis, le contour présente diverses traces de ton brun et d'anciennes traces de peinture visibles sur les photos.</p> <p>Le mur avant accueille à droite une prise non équipée de broche de terre et un interrupteur à tirette fonctionnel, équipé d'un fil et de son petit poids en matériau de synthèse de ton blanc.</p> <p>Le mur de droite est conforme à la généralité, présent diverses traces et coups.</p> <p>Les plinthes sont conformes à la généralité et n'entraînent aucune remarque.</p> <p>Le sol est conforme à la généralité et n'entraîne aucune remarque, identique aux pièces précédentes.</p> <p>La porte côté hall présente une trace de peinture dans le bas. Elle a de multiples coups de griffes et des traces de peinture, trop nombreuses pour les citer une par une. Côté intérieur, diverses traces de sous peinture et griffes.</p>
