Etat des lieux d'entrée du 29 juil. 2019

Objet (Réf. : 6043GIL0370/001)

Appartement 7 pces Chaussée de Gilly 370/001 6043 Ransart	Etage Propriétaire	Rez-de-chaussée SPRL Gaby Real Estate
---	-----------------------	--

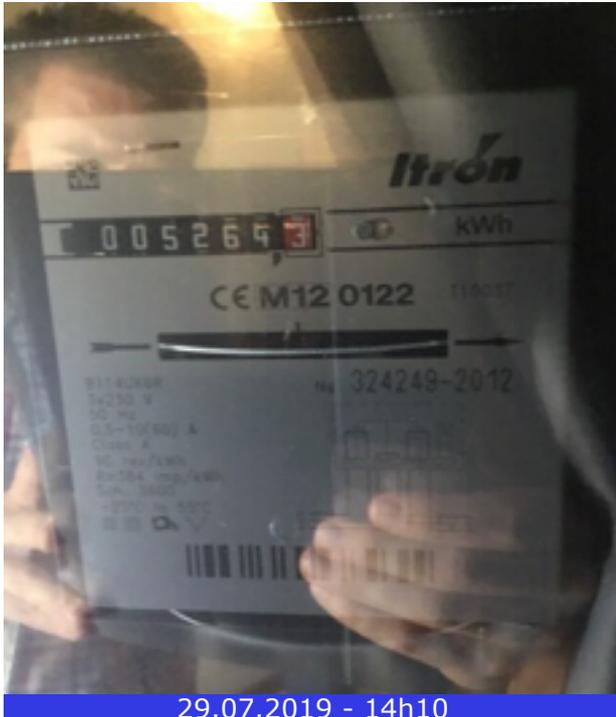
Photo 1 (Compteur / Electricité (jour))

- Electricité (jour) : n° 324249-2012 / 5264 KWH (photo 1)
- Gaz : n° 14724799 / 3908 M3 (photo 2)

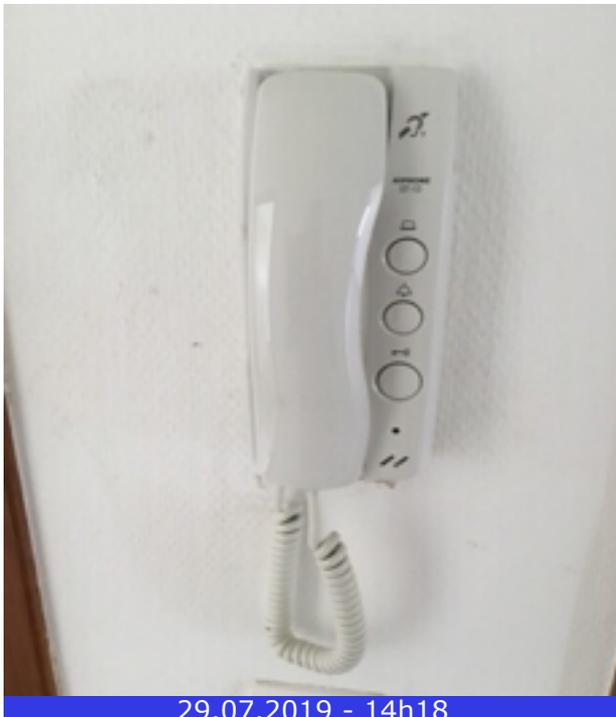
Photo 6 (Hall / Interphone / Bon état)

- **Sol (carrelage):**
 - Bon état, quelques petits coups par endroits
- **Murs (peinture, couleur : blanc):**
 - Bon état (photo 5), quelques traces devant l'ouverture de la porte d'entrée, 2 trous sur le mur donnant sur la cage d'escaliers des parties communes
- **1x Interphone (audio):**
 - Bon état (photo 6, 7), fonctionne parfaitement
- **2x Point lumineux (applique):**
 - Bon état (photo 8), ampoules ok
- **1x Porte(s) (bois, couleur : blanc):**
 - Bon état (photo 9, 10)
- **2x Interrupteurs / prises (standard):**
 - Bon état, 1 interrupteur et 1 prise
- **1x détecteur incendie :**
 - Bon état (photo 11)

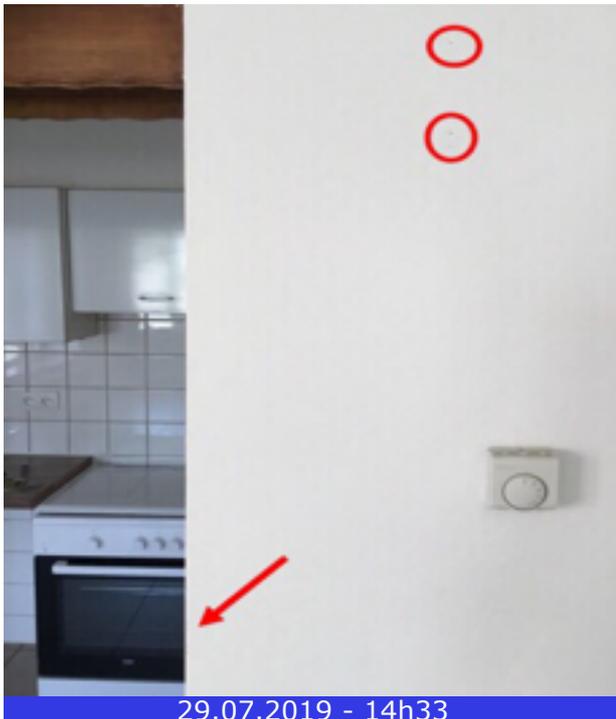
Photo 14 (Salle à manger / Séjour / Murs / Bon état)

- **Sol (carrelage):**
 - Bon état, quelques coups par endroits
- **Murs (peinture, couleur : blanc):**
 - Bon état (photo 14), quelques traces par endroits et 2 petits trous
- **1x Radiateur(s) (vanne(s), couleur : blanc):**
 - Etat d'usage (photo 15, 16, 17), manque d'entretien à l'intérieur du radiateur
- **2x Point lumineux (douille):**
 - Bon état (photo 18), ampoules ok
- **2x Fenêtre(s) (PVC double):**
 - Bon état (photo 19, 20), ouvrent et ferment parfaitement.
- **1x Porte(s) (bois, couleur : blanc cassé):**

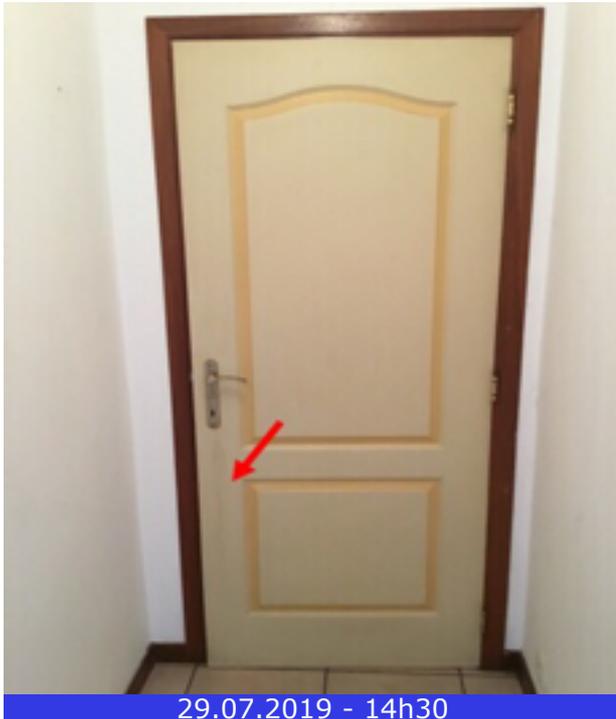
Photo 22 (Salle à manger / Séjour / Porte(s) / Bon état)

- Bon état (photo 21, 22), quelques petits coups côté séjour, coulée d'un liquide côté hall
- **9x Interrupteurs / prises (standard):**
 - Bon état, 5 prises, 1 prise téléphone et 3 interrupteurs + boîtier VOO
- **1x détecteur incendie :**
 - Bon état (photo 23), pile à changer
- **1x thermostat :**
 - Bon état (photo 24)

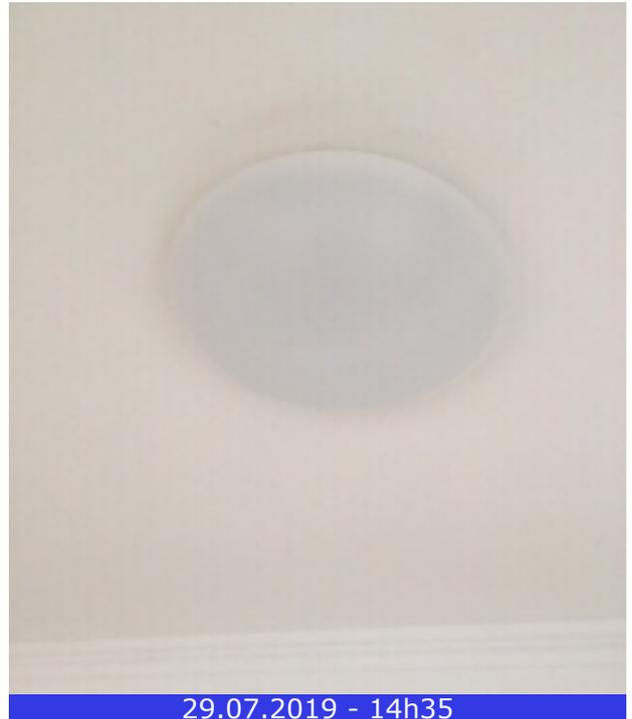
Photo 29 (Cuisine / Point lumineux / Bon état)

- **Murs (carrelage + peinture, couleur : blanc):**
 - Bon état (photo 28)
- **1x Point lumineux (plafonnier):**
 - Bon état (photo 29), ampoule ok
- **Plan de travail (stratifié):**
 - Bon état (photo 30, 31)
- **1x Evier (inox):**
 - Bon état (photo 32)
- **1x Robinetterie (chrome):**
 - Etat d'usage (photo 33), présence de calcaire
- **1x Frigo / congélateur (combiné):**
 - Neuf (photo 34, 35), état impeccable
- **Cuisinière (électrique):**
 - Neuve (photo 36), 4 becs à gaz testés ok, état impeccable
- **1x Four (classique):**
 - Neuf (photo 37, 38), testé ok, état impeccable
- **1x Hotte aspirante (murale):**
 - Etat d'usage (photo 39, 40), testée ok, lampe de fonctionne pas et une partie du bas de la porte se décolle
- **Meubles (stratifiés, couleur : blanc):**
 - Bon état (photo 41, 42, 43)
 - Etat d'usage (photo 44, 45)
- **7x Interrupteurs / prises (standard):**

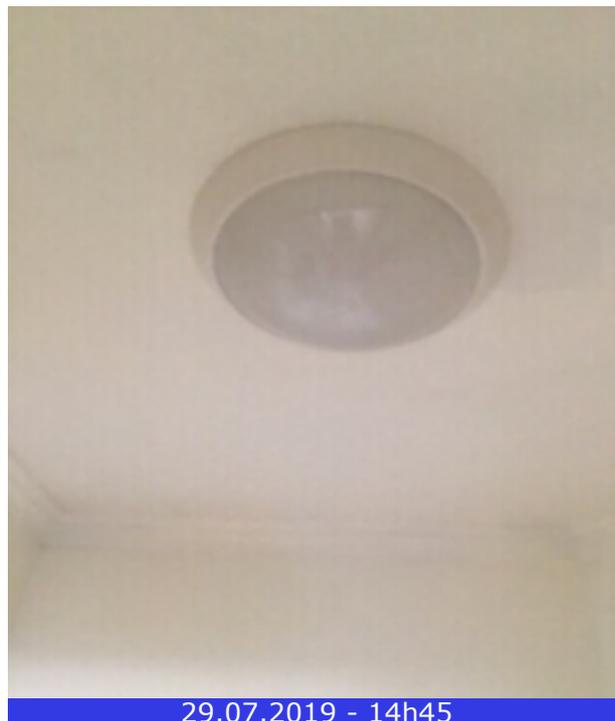
Photo 49 (Débarras / Point lumineux / Bon état)

- Bon état (photo 49), ampoule ok

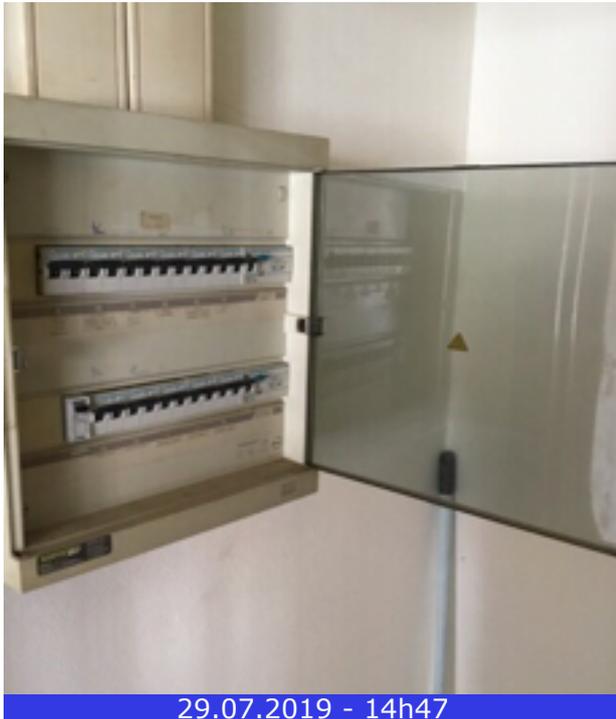
Photo 52 (Débarras / tableau électrique / Bon état)

- Bon état (photo 52)

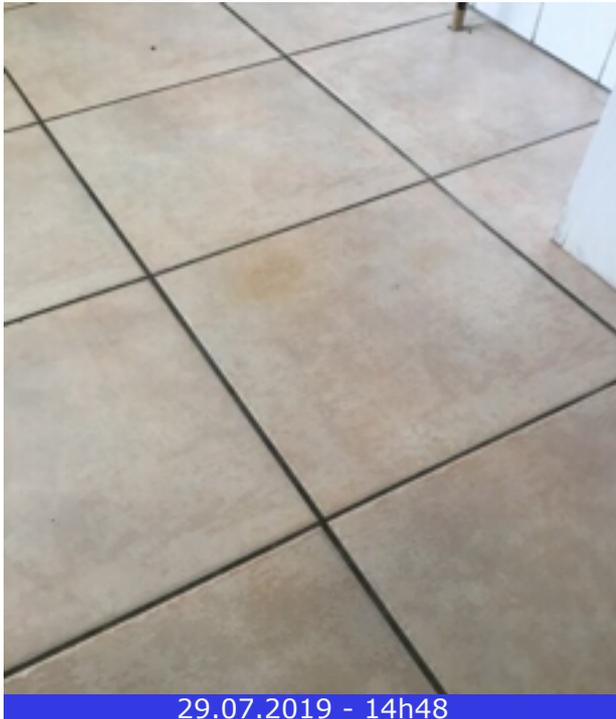
Photo 56 (Salle de bains / Sol / Bon état)

- Bon état (photo 56), présence de quelques tâches

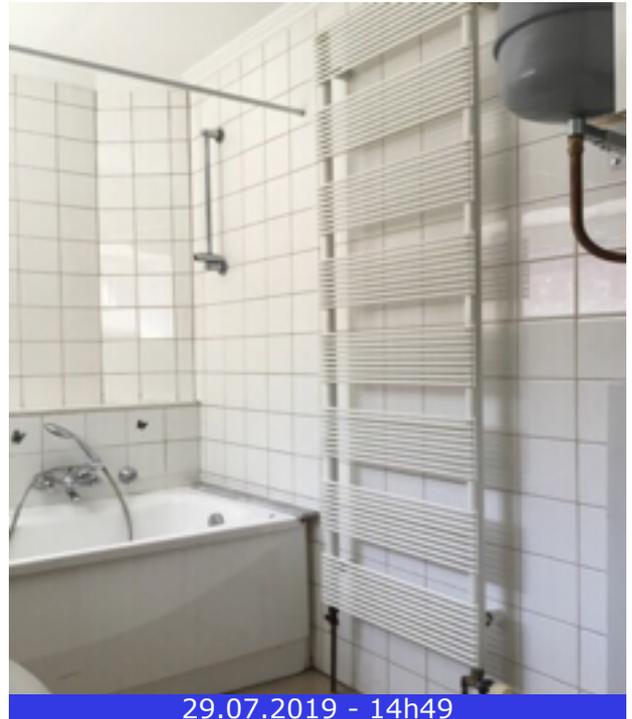
Photo 57 (Salle de bains / Radiateur(s) / Bon état)

- Bon état (photo 57, 58)

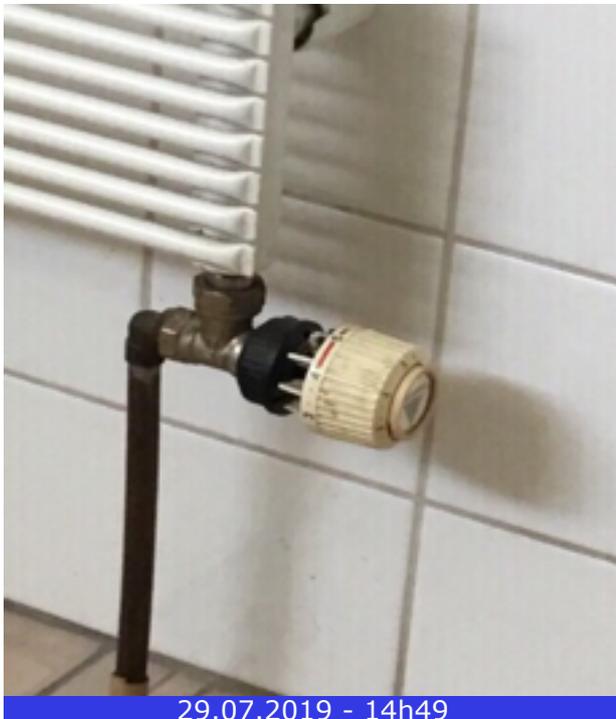
Photo 58 (Salle de bains / Radiateur(s) / Bon état)

Commentaire : Vanne état moyen

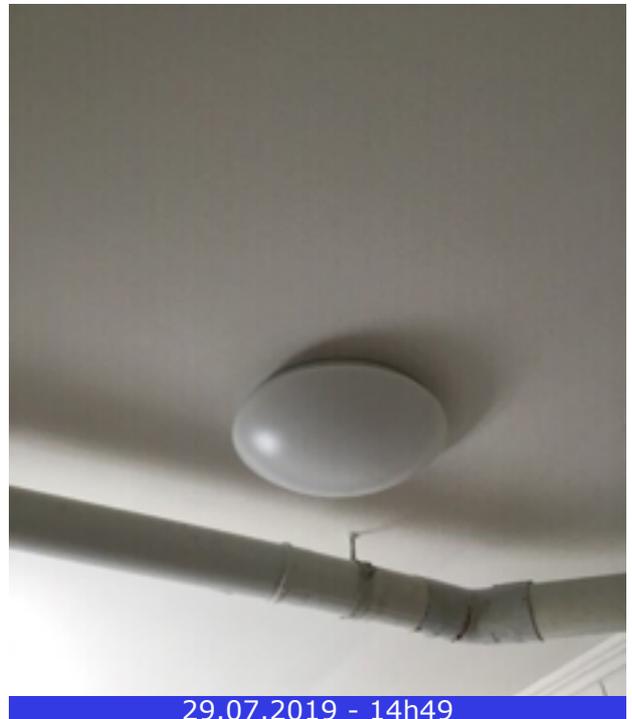
Photo 59 (Salle de bains / Point lumineux / Bon état)

- Bon état (photo 59), ampoule ok

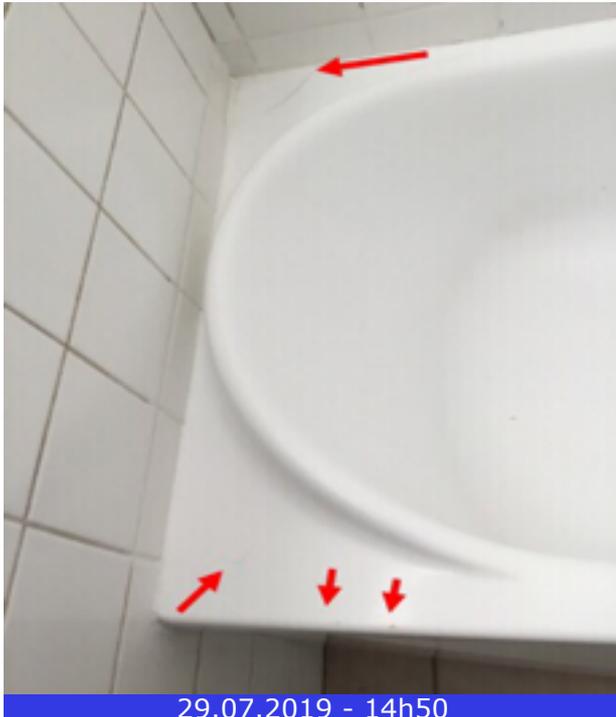
Photo 62 (Salle de bains / Baignoire / Bon état)

- Bon état (photo 60, 61, 62), quelques fissures et tâches

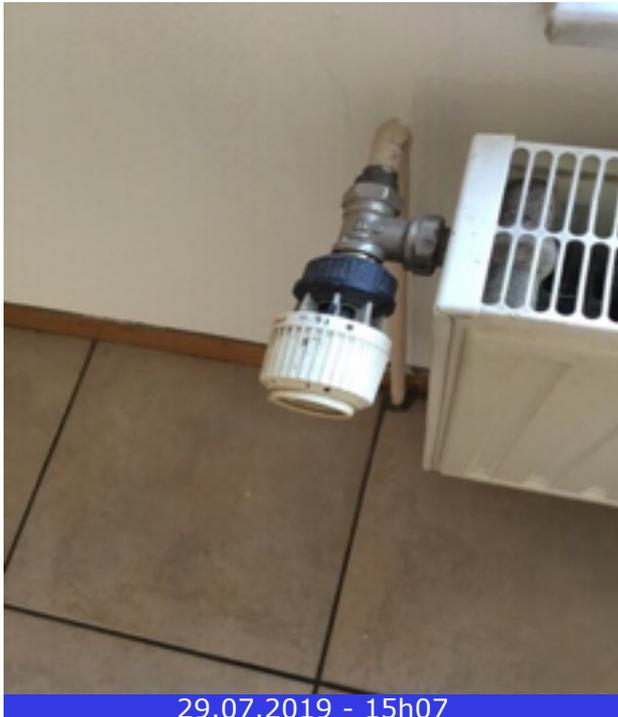
Photo 78 (Chambre grande / Radiateur(s) / Bon état)

- **Sol (carrelage):**
 - Bon état, quelques coups par endroits
- **Murs (peinture, couleur : blanc):**
 - Bon état, quelques traces par endroits, un peu de rejet mur côté cour
- **1x Radiateur(s) (vanne(s)):**
 - Bon état (photo 77, 78, 79), manque d'entretien à l'intérieur du radiateur
- **Plafond (plâtre, couleur : blanc):**
 - Bon état (photo 80), présence d'une tâche
- **1x Point lumineux (douille):**
 - Bon état (photo 81)
- **1x Fenêtre(s) (PVC double):**
 - Bon état, ouvre et ferme parfaitement
- **1x Porte(s) (bois, couleur : autre):**

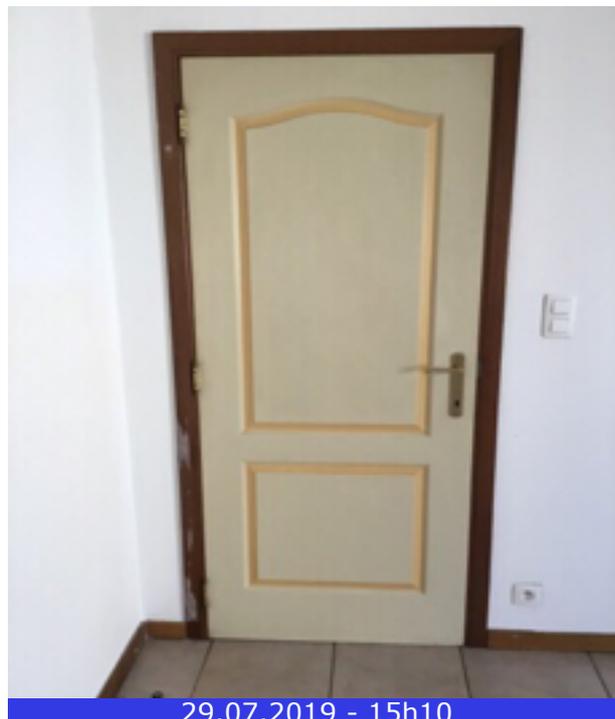
Photo 83 (Chambre grande / Porte(s) / Bon état)

- Bon état (photo 82, 83), quelques traces/ coups côté hall
- **7x Interrupteurs / prises (standard):**
 - Bon état (photo 84), 4 prises, 3 interrupteurs dont 1 tirette

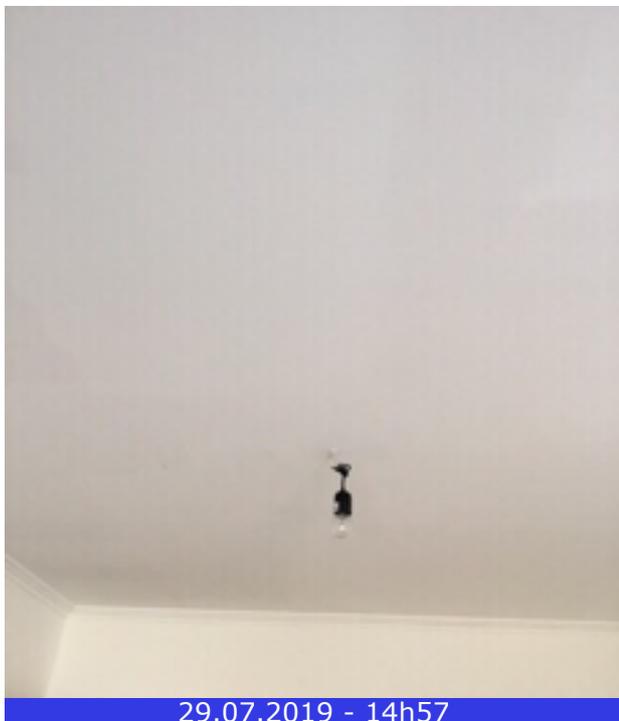
Photo 90 (Chambre petite / Point lumineux / Bon état)

- **Murs (peinture, couleur : blanc):**
 - Bon état, quelques traces par endroits
- **1x Radiateur(s) (vanne(s)):**
 - Etat d'usage (photo 87, 88, 89), manque d'entretien à l'intérieur du radiateur
- **1x Point lumineux (douille):**
 - Bon état (photo 90), ampoule ok
- **1x Fenêtre(s) (PVC double):**
 - Bon état, ouvre et ferme parfaitement
- **1x Porte(s) (bois, couleur : autre):**
 - Bon état (photo 91, 92, 93) côté intérieur, 2 petits trous dans le haut de la porte et fissurée sur 20 min environ dans le bas.
- **5x Interrupteurs / prises (standard):**
 - Bon état (photo 94), 3 prises et 2 interrupteurs
