## **Etat des lieux d'entrée du 30 sept. 2022**

### **Objet (Réf. : 6043GIL0370/022)**

| Appartement 5 pces<br>Chaussée de Gilly 370/022<br>6043 Ransart | Etage | 2ème |

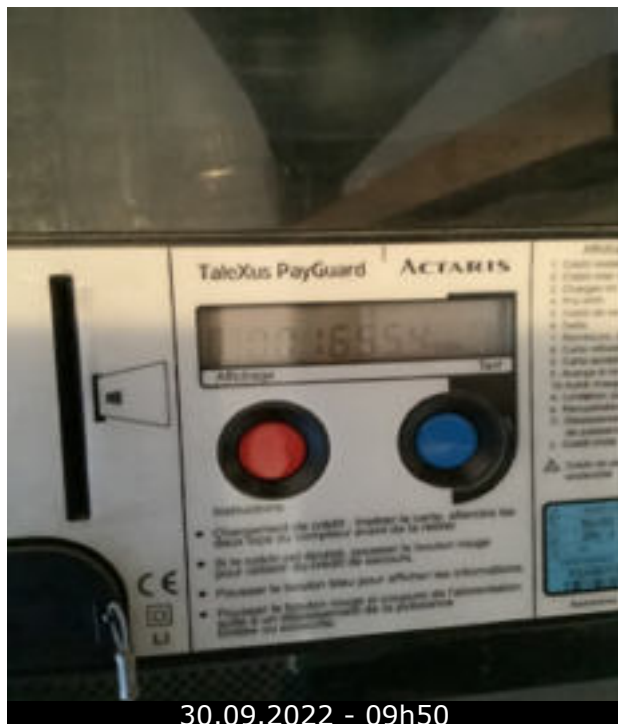
**Photo 1** (Compteur / Electricité (HP))

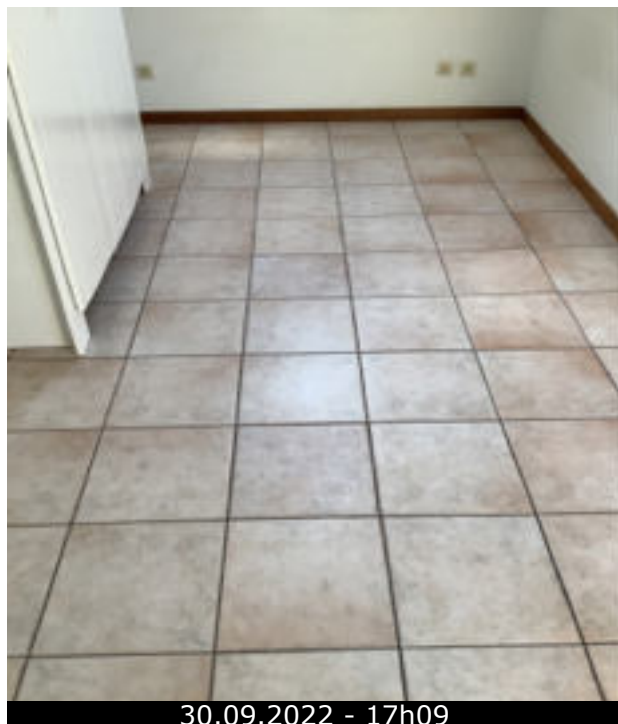
**Photo 6** (Séjour / Sol / Bon état)

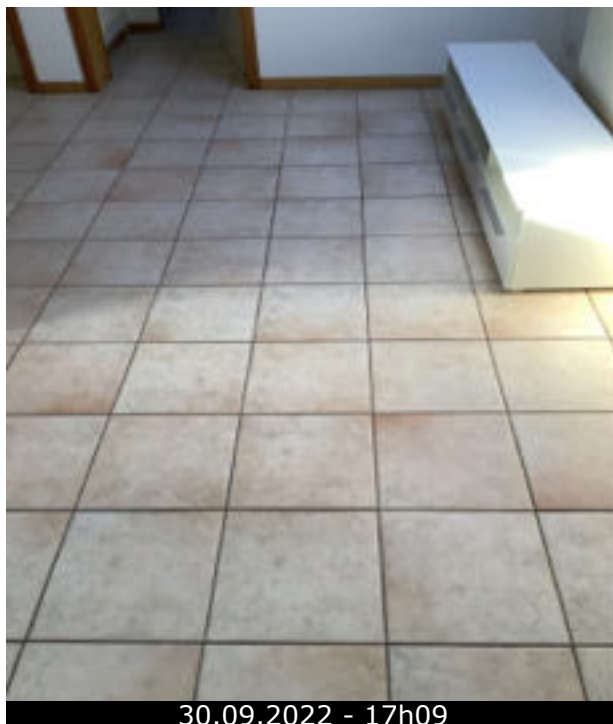
**Photo 7** (Séjour / Sol / Bon état)

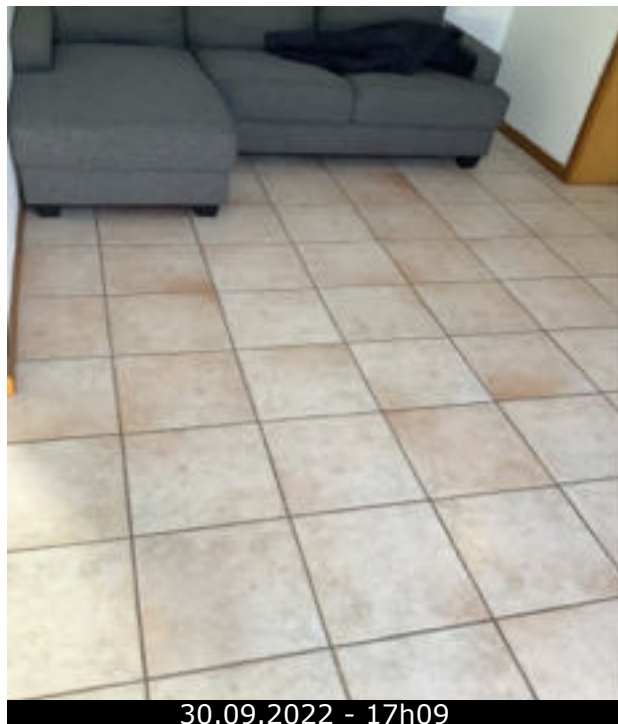
**Photo 8** (Séjour / Sol / Bon état)

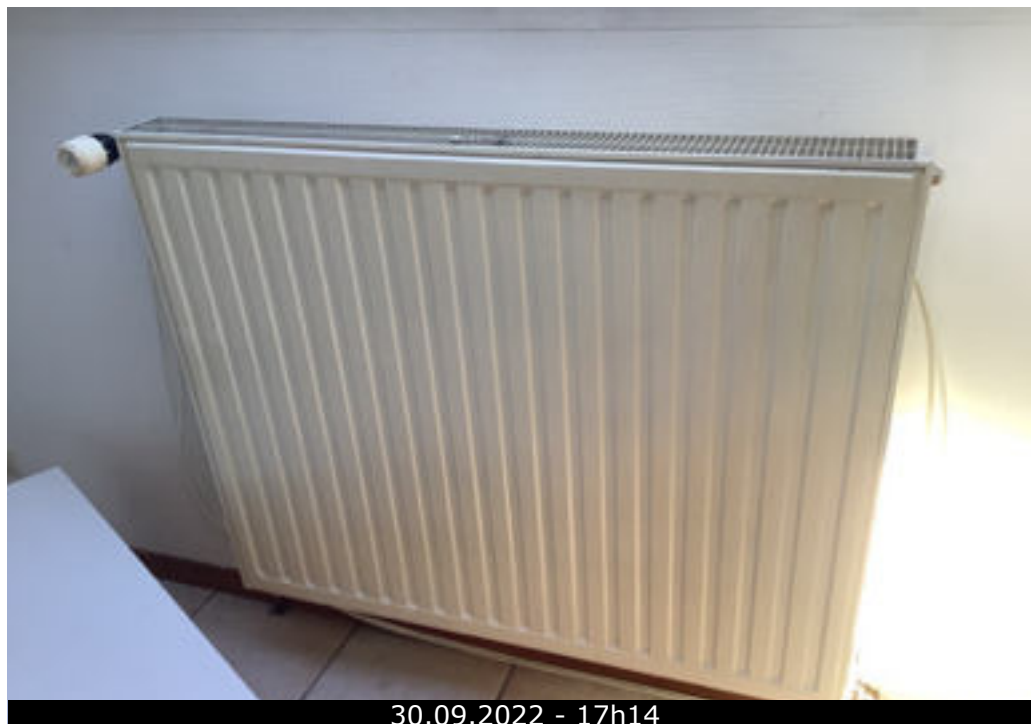
**Photo 11** (Séjour / Radiateur(s) / Bon état)

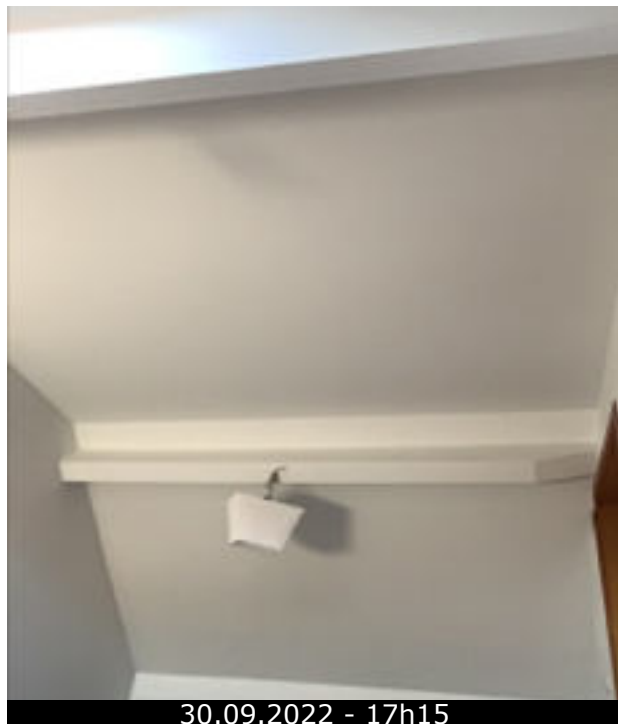
**Photo 12** (Séjour / Plafond / Bon état)

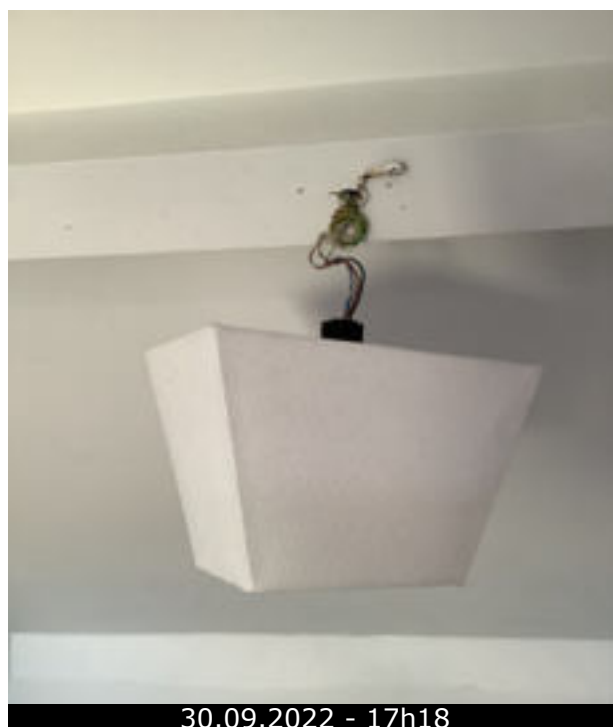
**Photo 15** (Séjour / Point lumineux / Bon état)

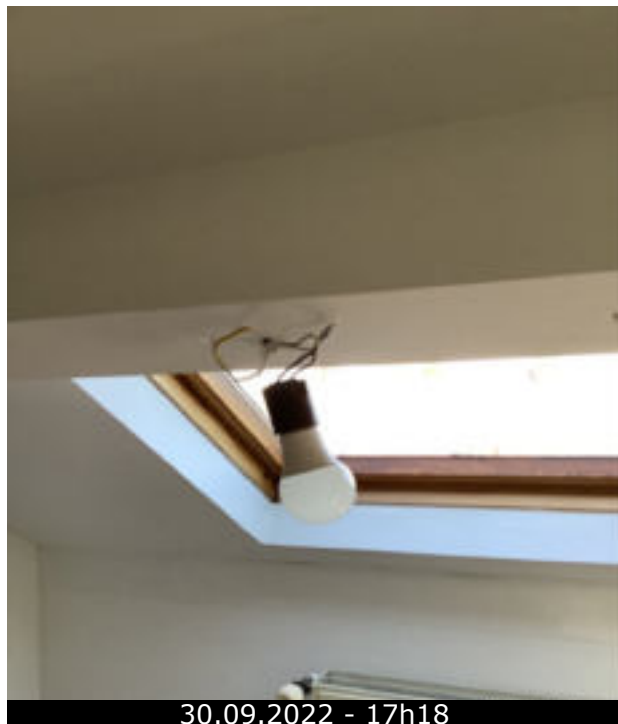
**Photo 16** (Séjour / Point lumineux / Bon état)

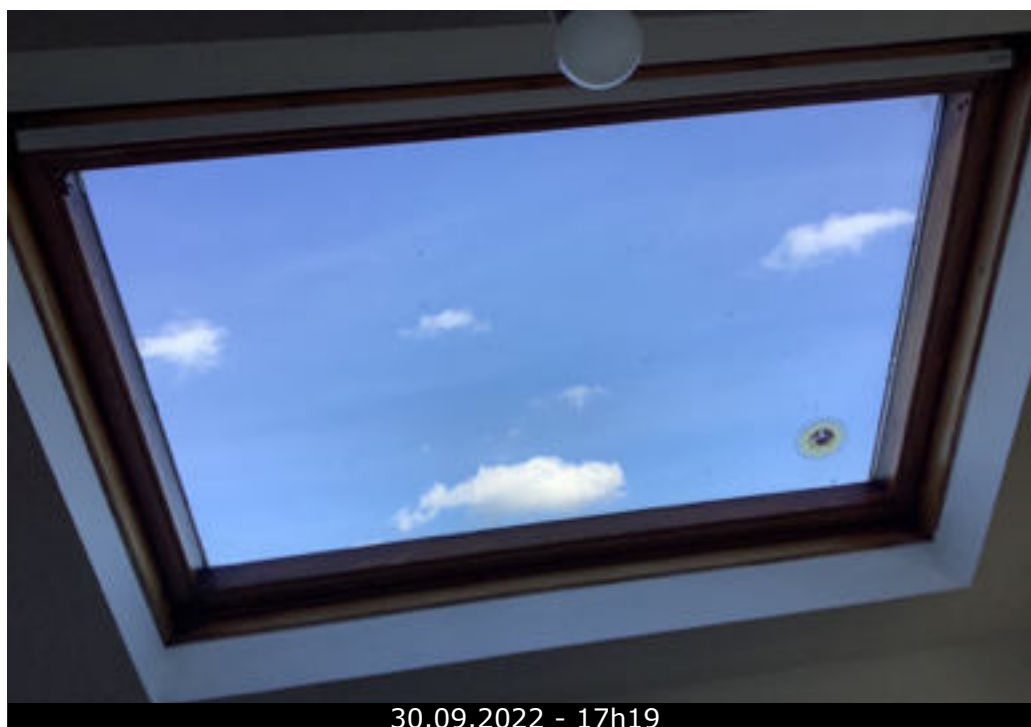
**Photo 17** (Séjour / Fenêtre(s) / Bon état)

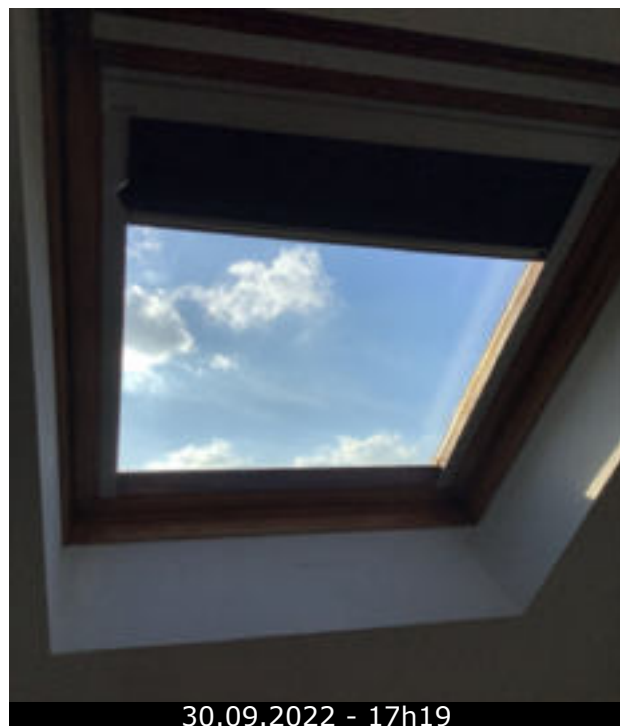
**Photo 18** (Séjour / Fenêtre(s) / Bon état)

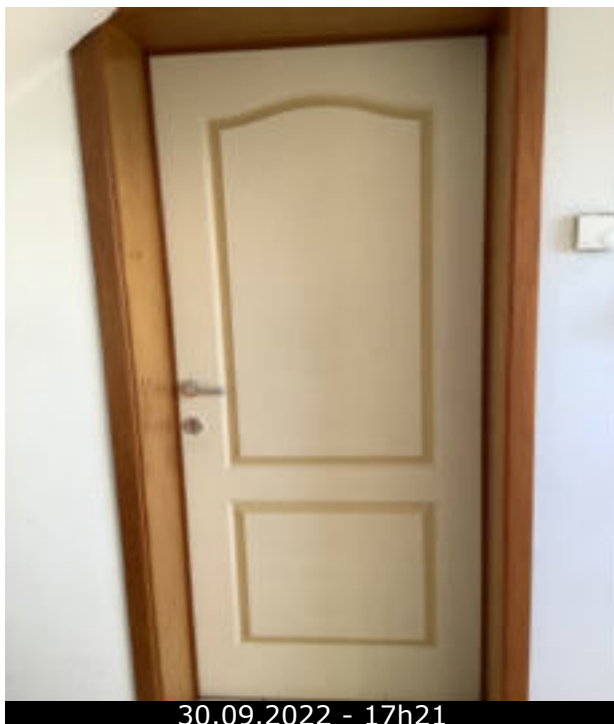
**Photo 20** (Séjour / Porte(s) / Bon état)

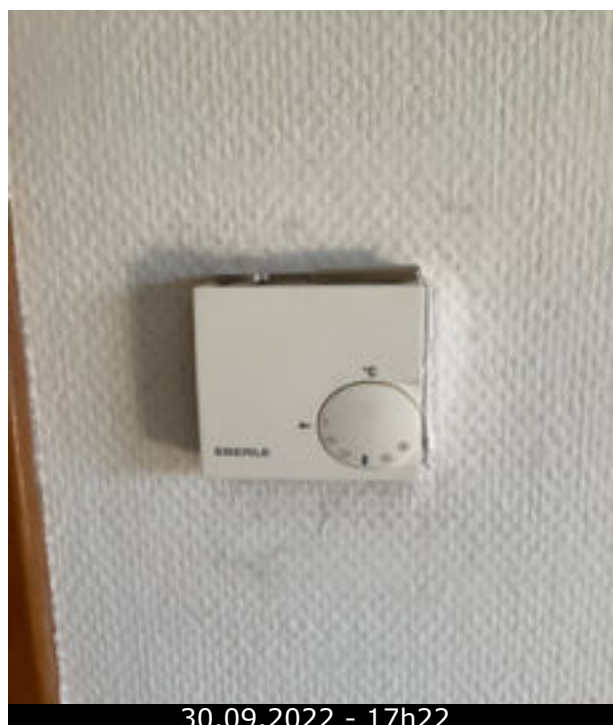
**Photo 23** (Séjour / thermostat / Bon état)

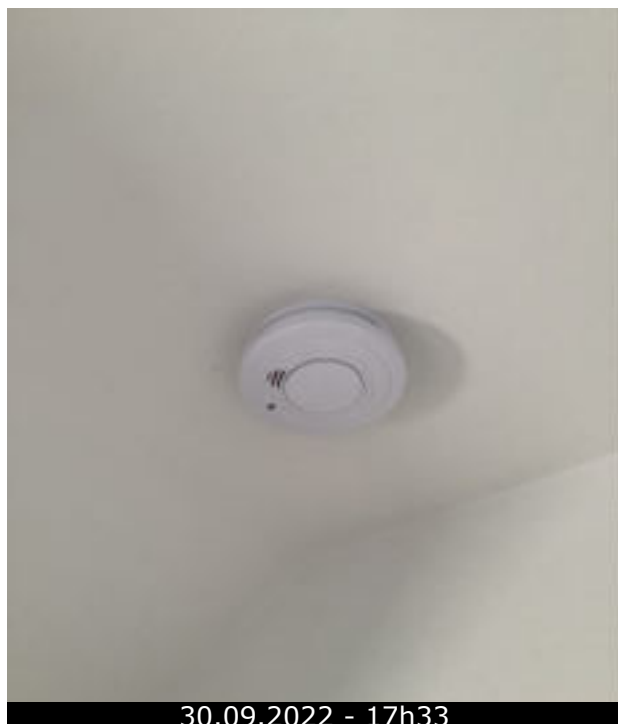
**Photo 24** (Séjour / détecteur incendie / Bon état)

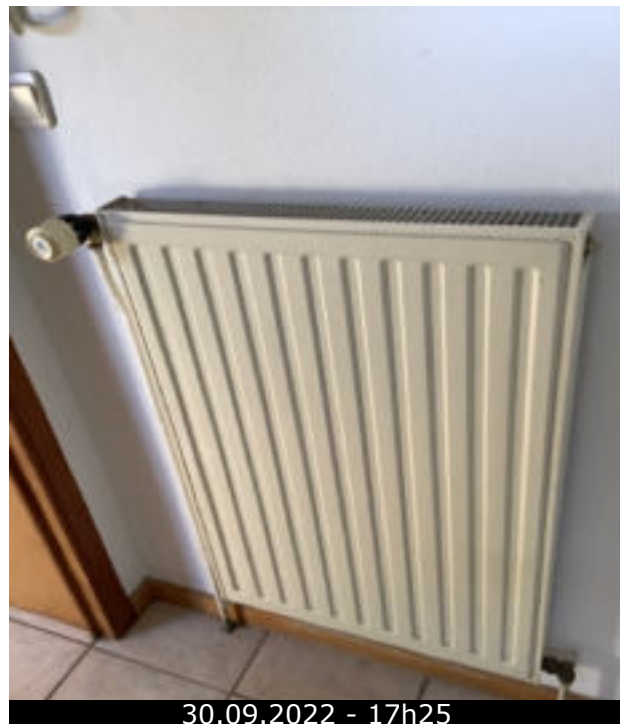
**Photo 27** (Cuisine / Radiateur(s) / Bon état)

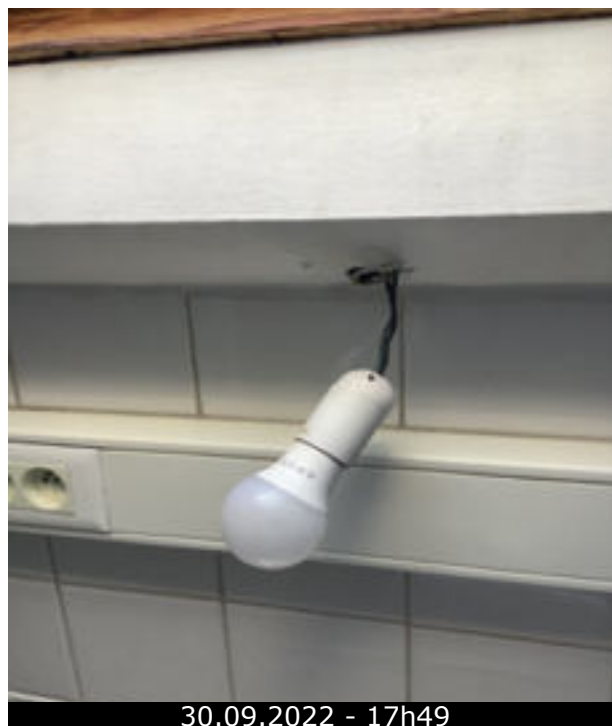
**Photo 30** (Cuisine / Point lumineux / Bon état)

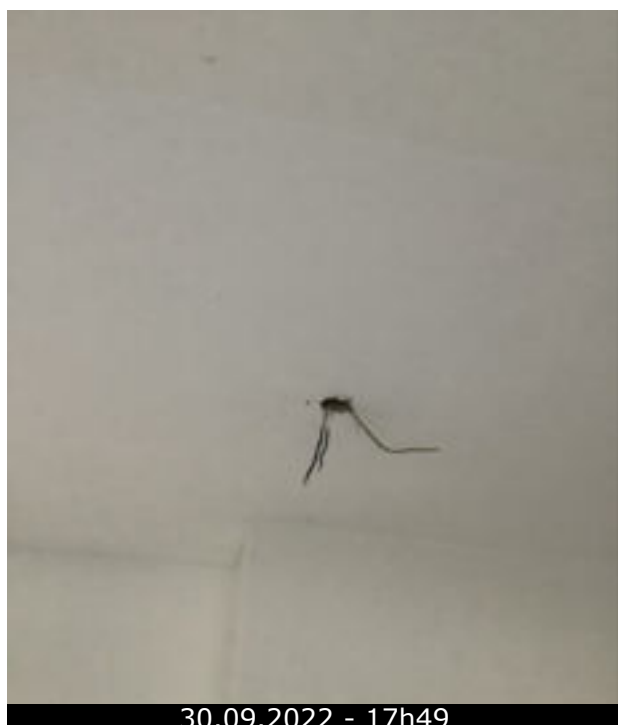
**Photo 31** (Cuisine / Point lumineux / Bon état)

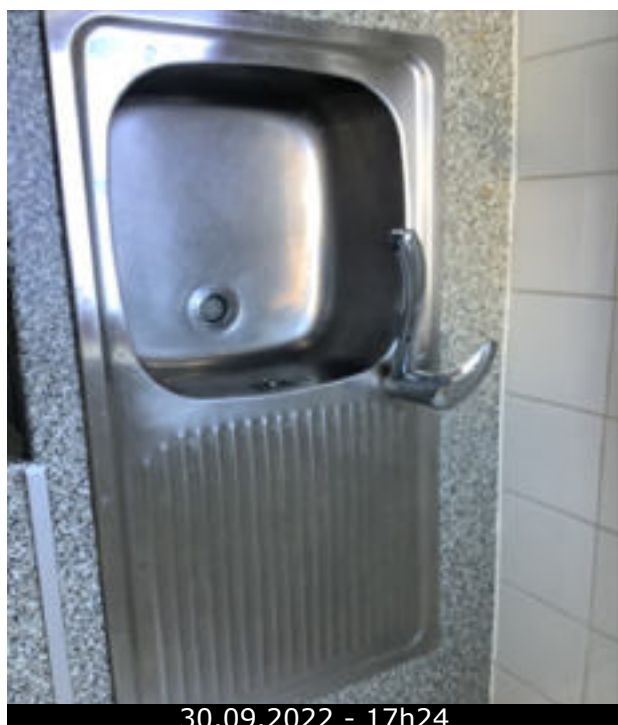
**Photo 35** (Cuisine / Evier / Bon état)

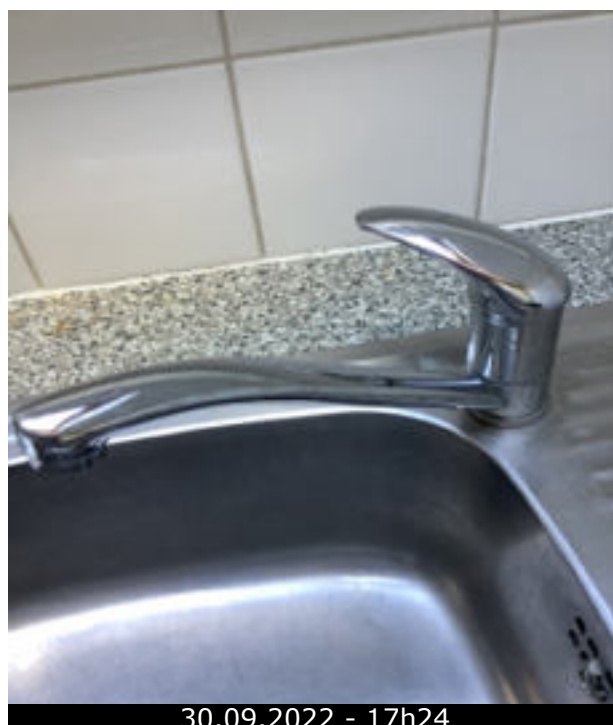
**Photo 36** (Cuisine / Robinetterie / Bon état)

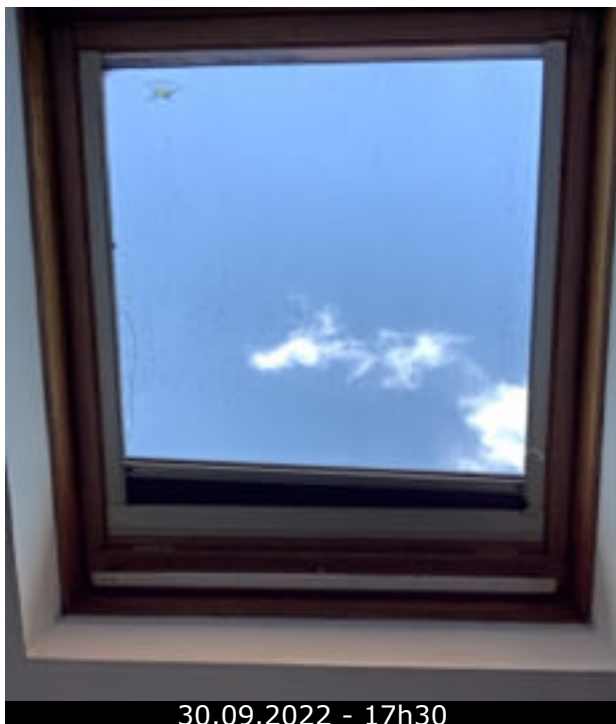
**Photo 43** (Cuisine / Fenêtre(s) / Bon état)

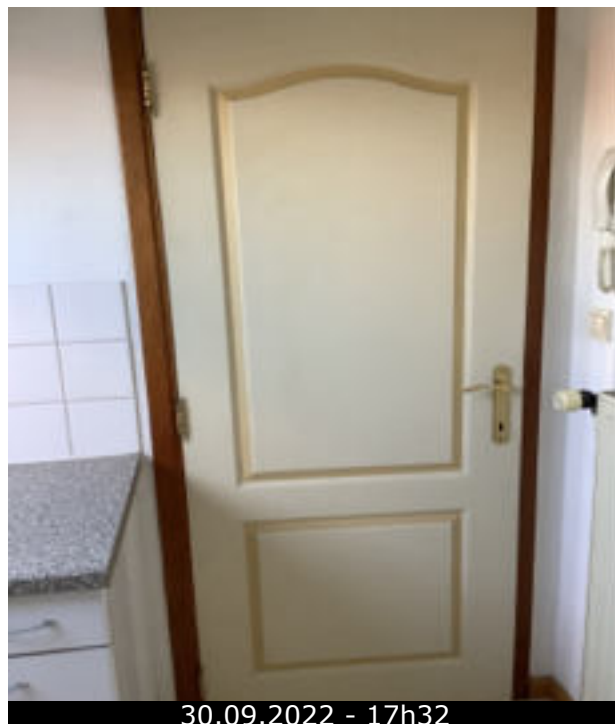
- Bon état (photo 41, 42), l'intérieur des meubles en bon état général
- **1x Fenêtre(s) (type velux):**
  - Bon état (photo 43)
- **Porte(s) (bois):**
  - Bon état (photo 44, 45)

**Photo 44** (Cuisine / Porte(s) / Bon état)

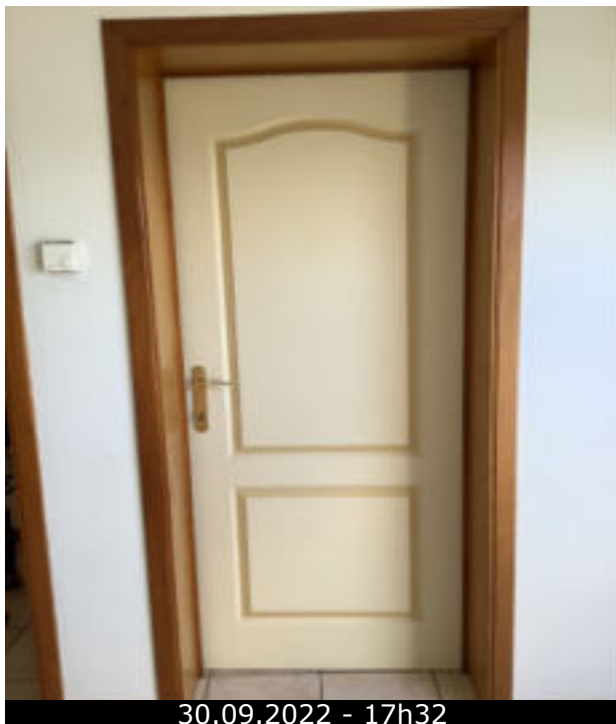
**Photo 45** (Cuisine / Porte(s) / Bon état)

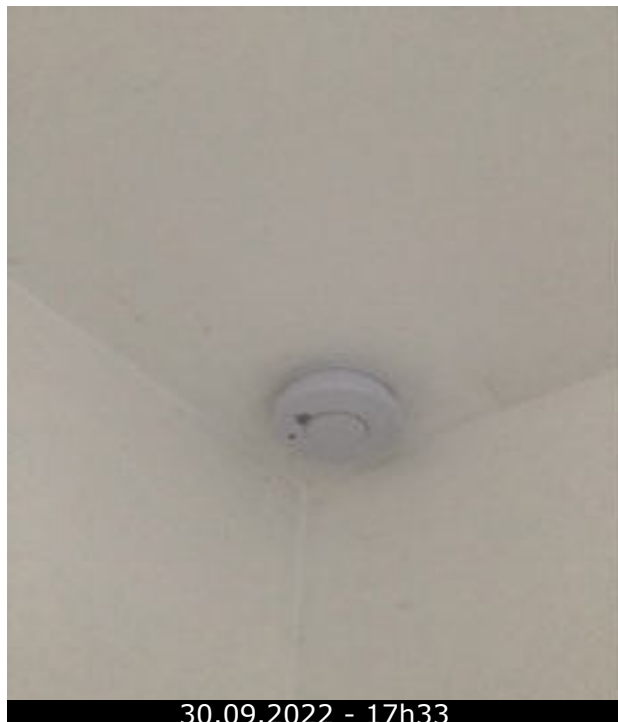
- **1x parlophone :**
  - Bon état (photo 48), fonctionne parfaitement
- **1x détecteur incendie :**
  - Bon état (photo 49)

**Photo 49** (Cuisine / détecteur incendie / Bon état)

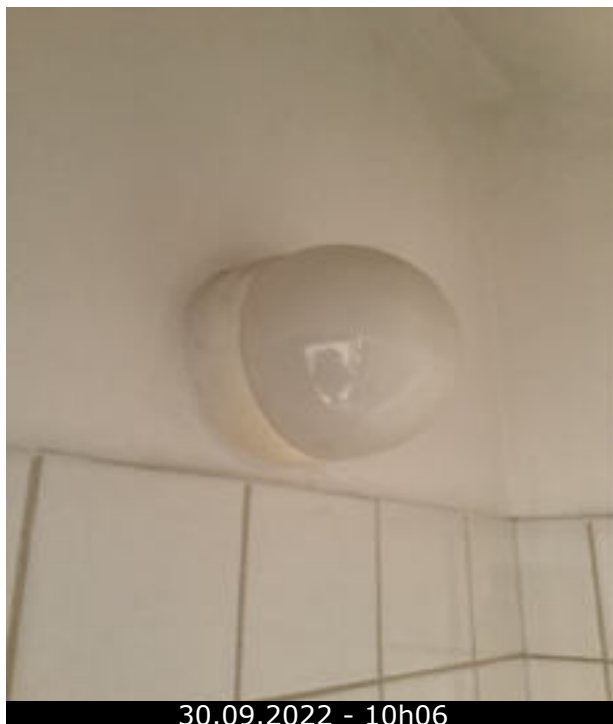
- Bon état (photo 52)
- **Murs (carrelage, couleur : blanc):**
  - Bon état
- **Plafond (plâtre, couleur : blanc):**
  - Bon état (photo 53)
- **1x Point lumineux (applique):**
  - Bon état (photo 54), hS
- **1x WC (classique, couleur : blanc):**
  - Bon état (photo 55, 56)
- **1x Accessoires (porte rouleau):**
  - Bon état (photo 57)
- **1x Ventilation (collective):**
  - Bon état (photo 58)
- **1x Porte(s) (bois):**
  - Bon état (photo 59, 60)
- **1x Interrupteurs / prises (standard):**
  - Bon état, 1 interrupteur

**Photo 54** (WC / Point lumineux / Bon état)

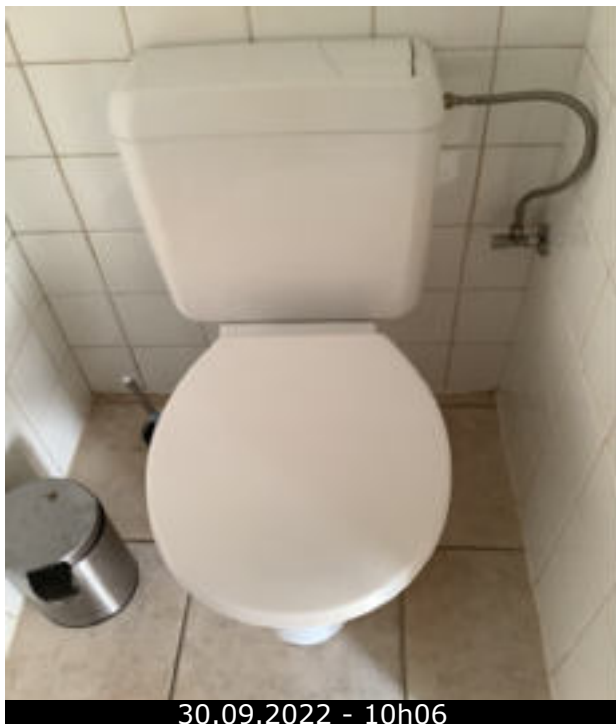
**Photo 55** (WC / WC / Bon état)

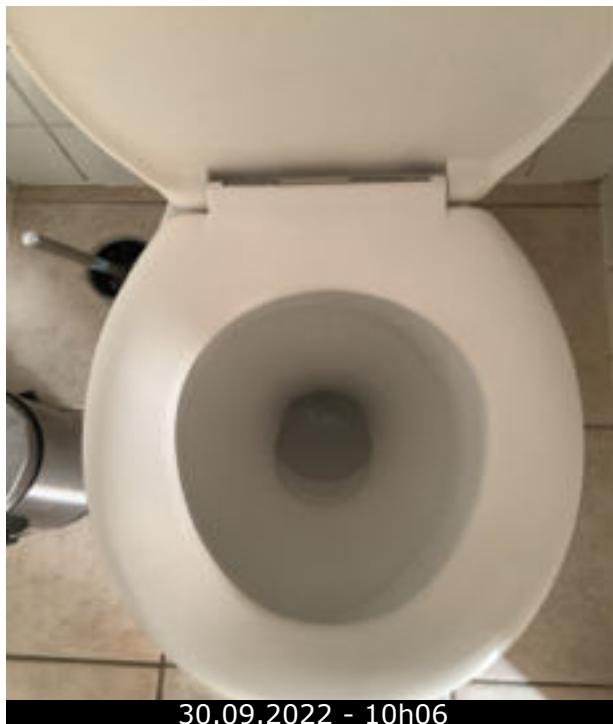
**Photo 56** (WC / WC / Bon état)

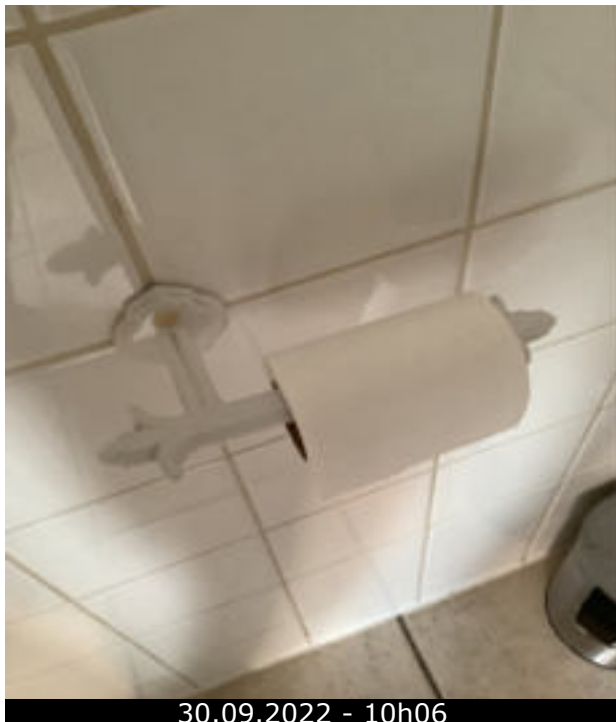
**Photo 57** (WC / Accessoires / Bon état)

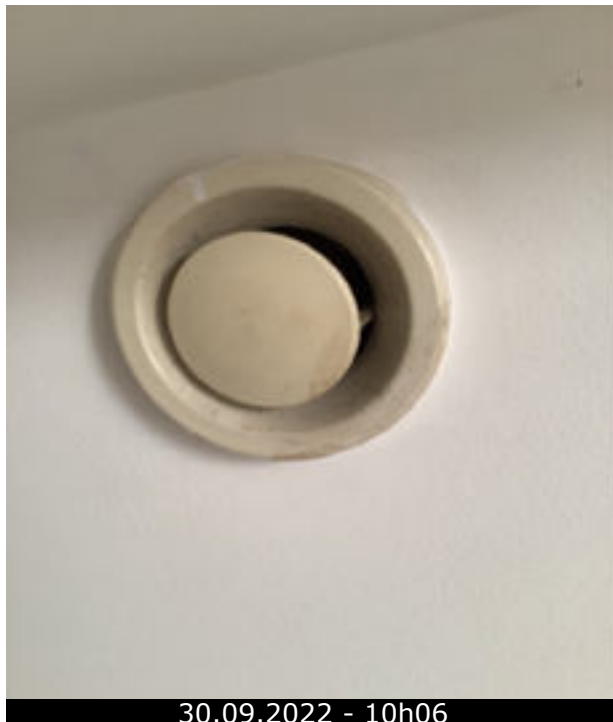
**Photo 58** (WC / Ventilation / Bon état)

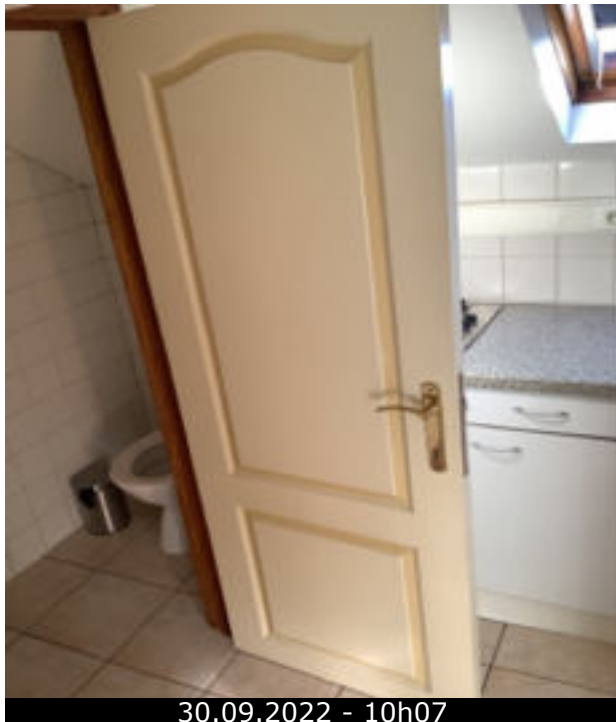
**Photo 59** (WC / Porte(s) / Bon état)

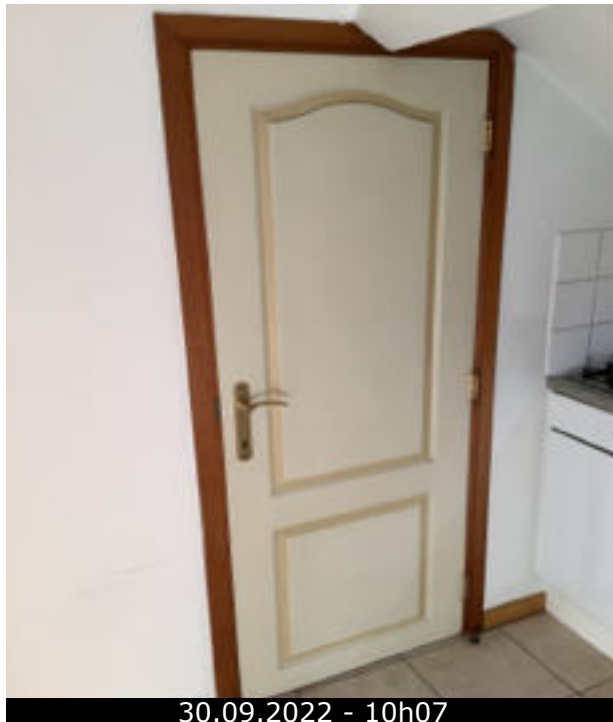
**Photo 60** (WC / Porte(s) / Bon état)

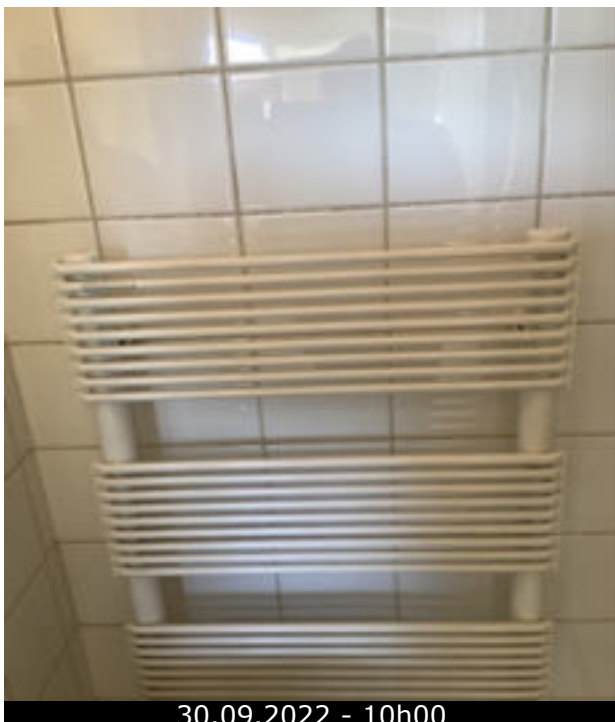
**Photo 67** (Salle de bains / Radiateur(s) / Bon état)

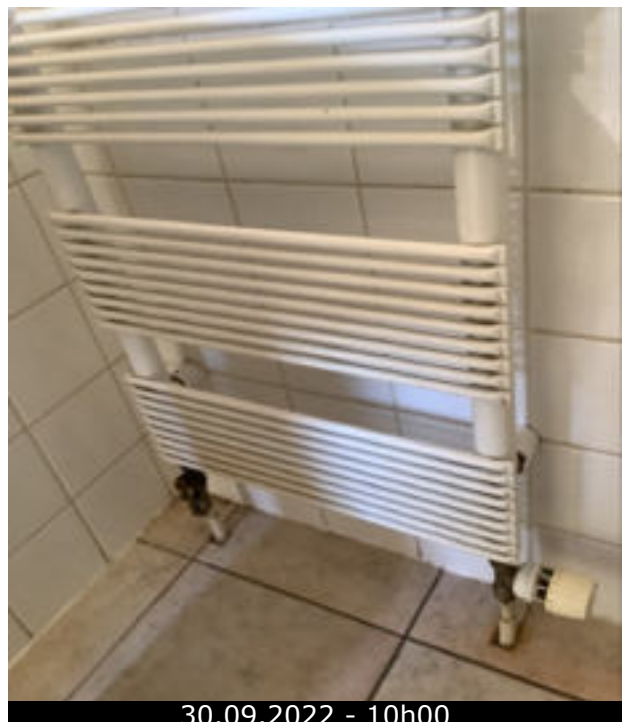
**Photo 68** (Salle de bains / Radiateur(s) / Bon état)

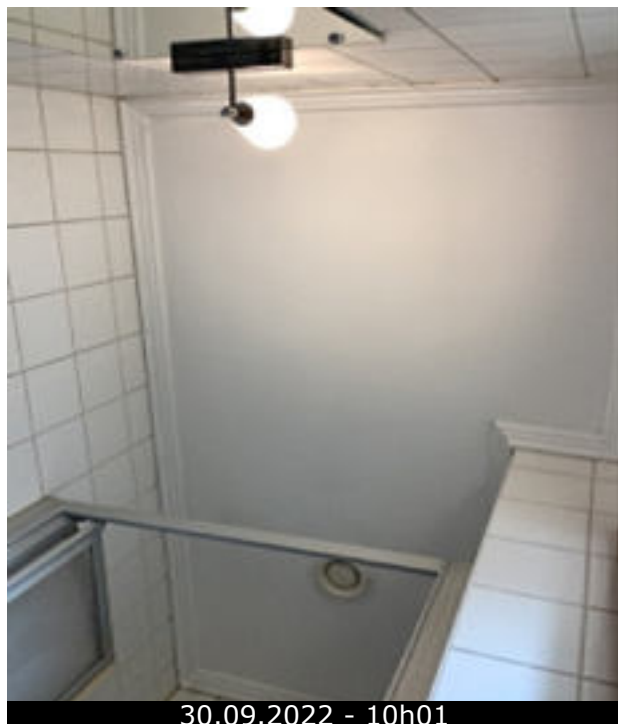
**Photo 69** (Salle de bains / Plafond / Bon état)

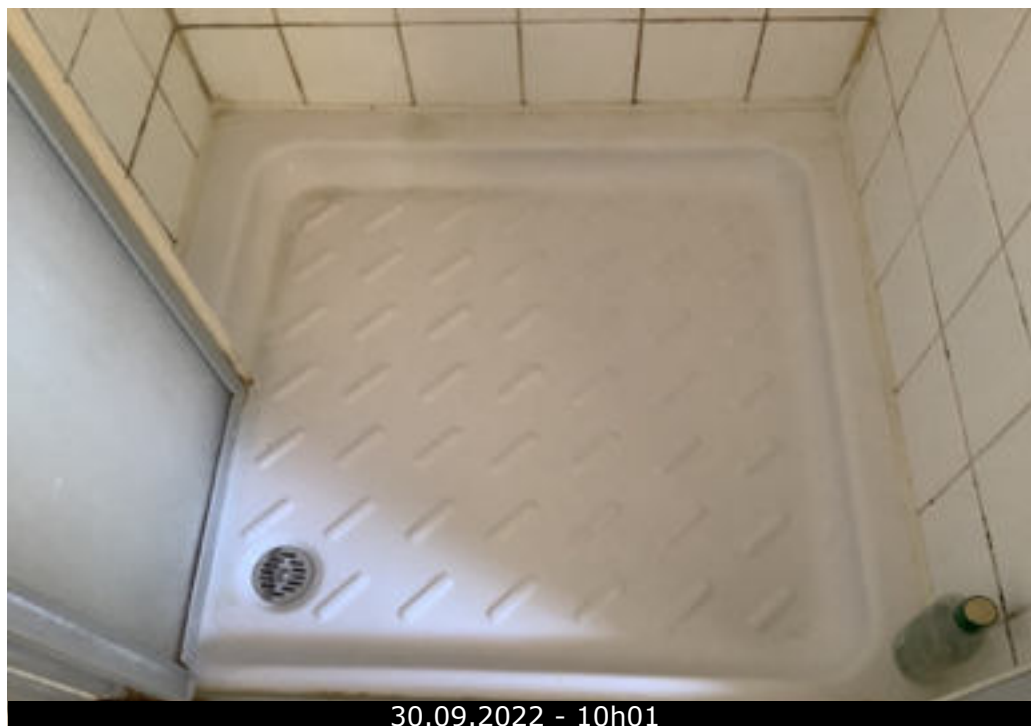
**Photo 71** (Salle de bains / Douche / Bon état)

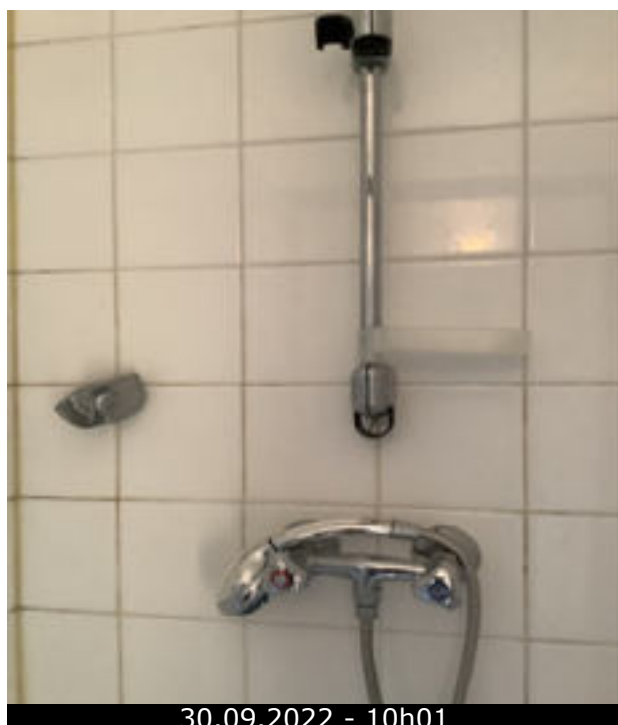
**Photo 72** (Salle de bains / Douche / Bon état)

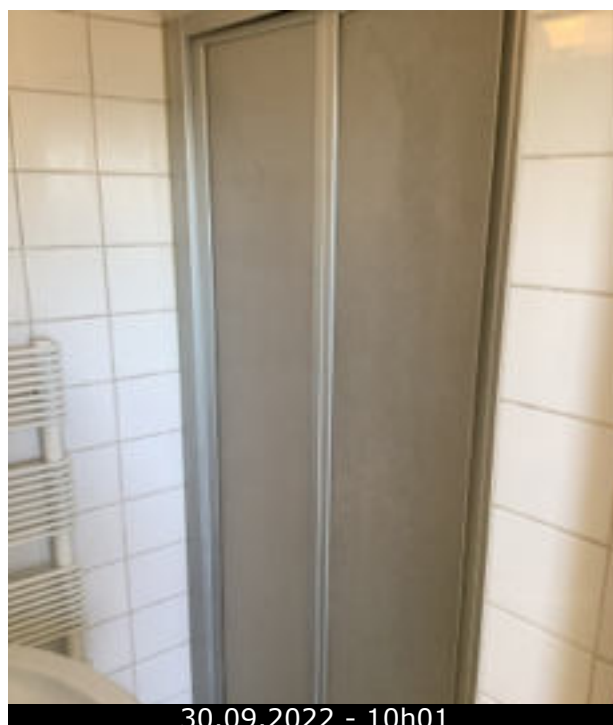
**Photo 73** (Salle de bains / Douche / Bon état)

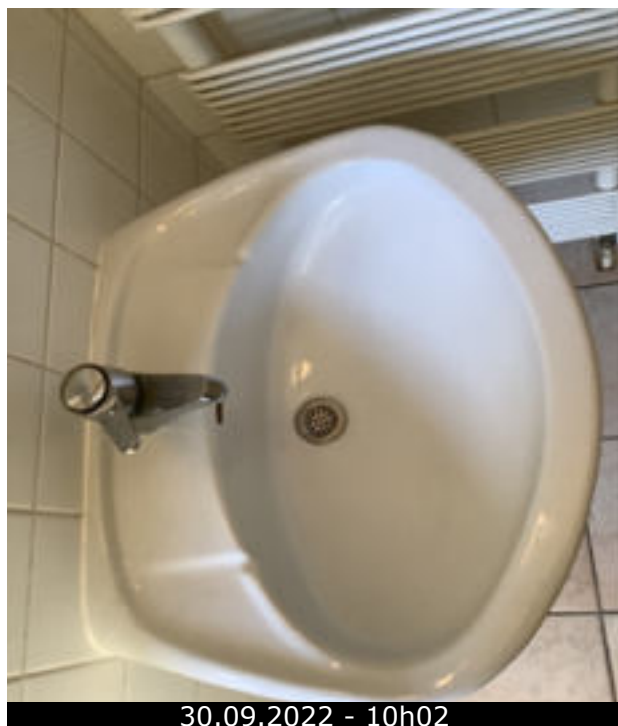
**Photo 74** (Salle de bains / Lavabo / Bon état)

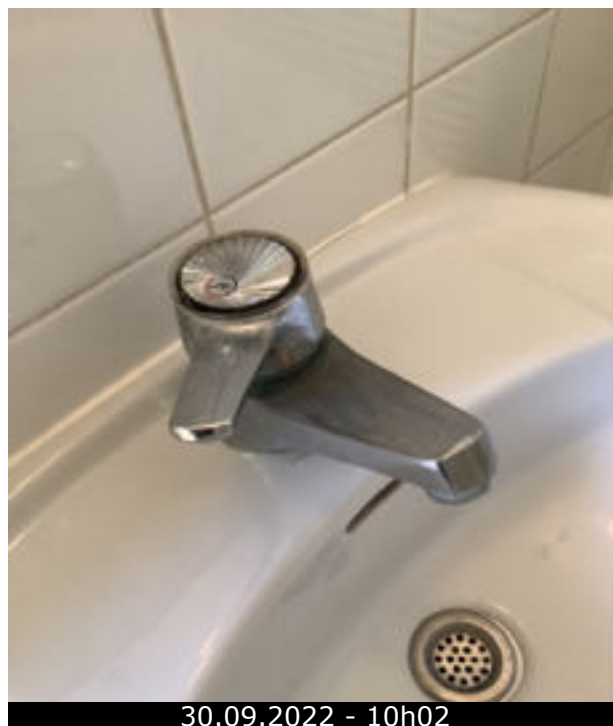
**Photo 75** (Salle de bains / Robinetterie / Bon état)

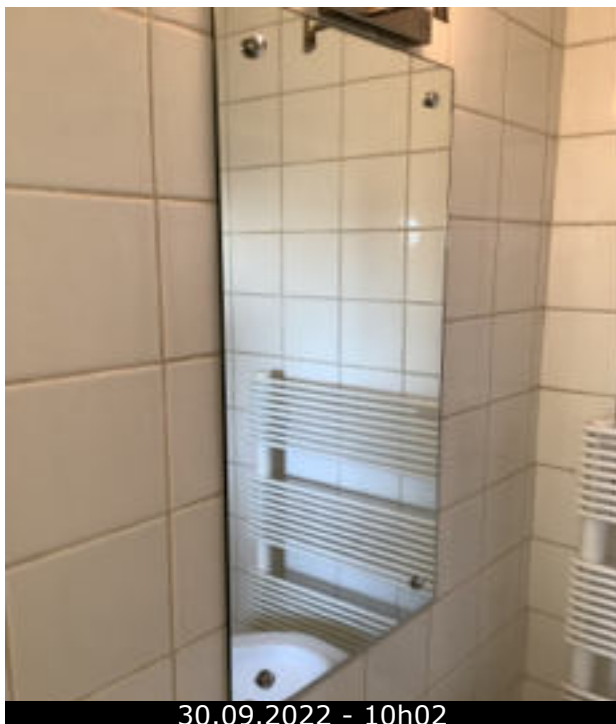
**Photo 76** (Salle de bains / Accessoires / Bon état)

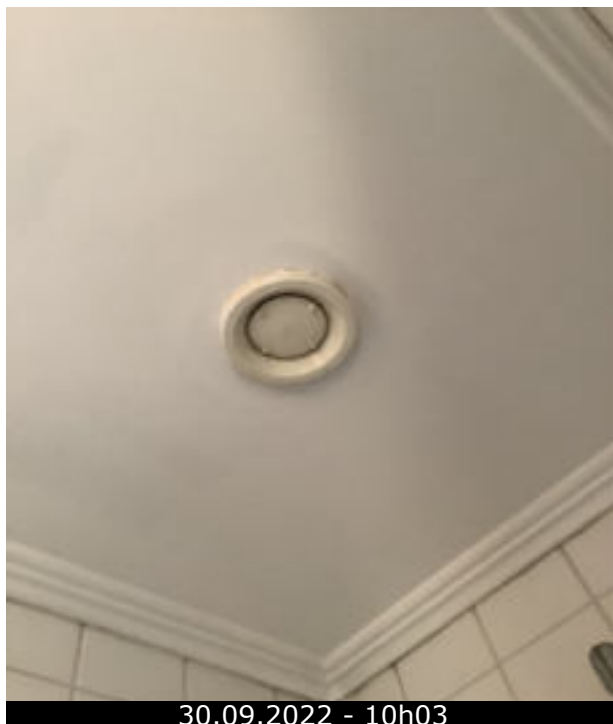
**Photo 77** (Salle de bains / Ventilation / Bon état)

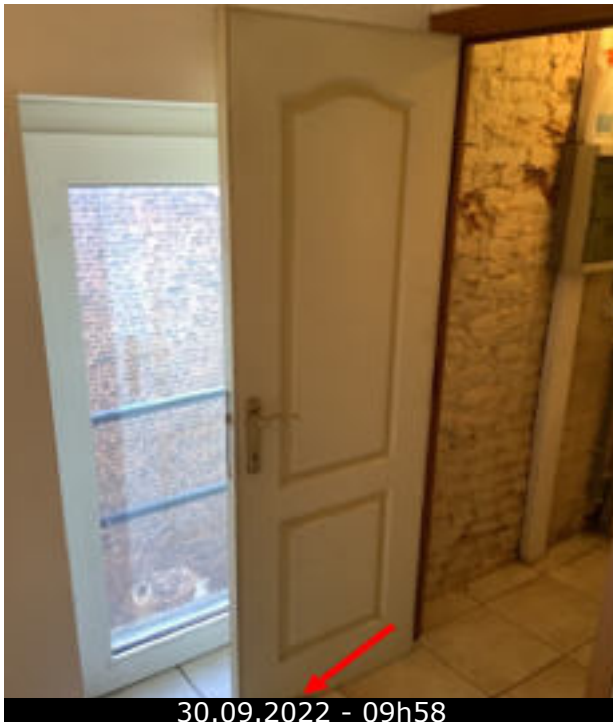
**Photo 82** (Local technique / Porte(s) / Bon état)

Commentaire : Tache

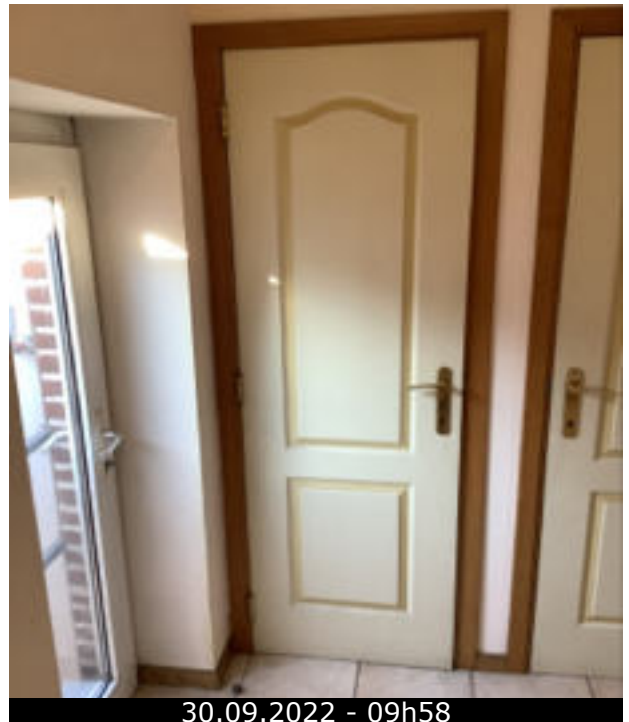
**Photo 83** (Local technique / Porte(s) / Bon état)

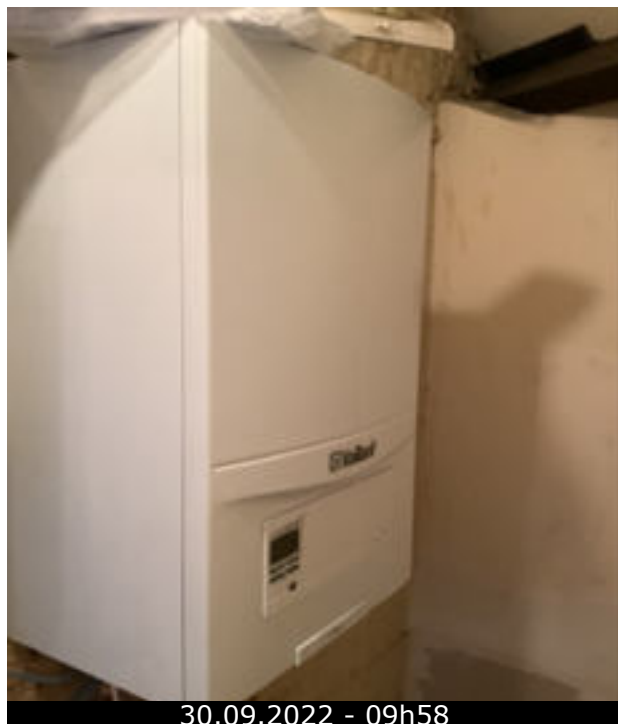
**Photo 84** (Local technique / chaudière / Bon état)

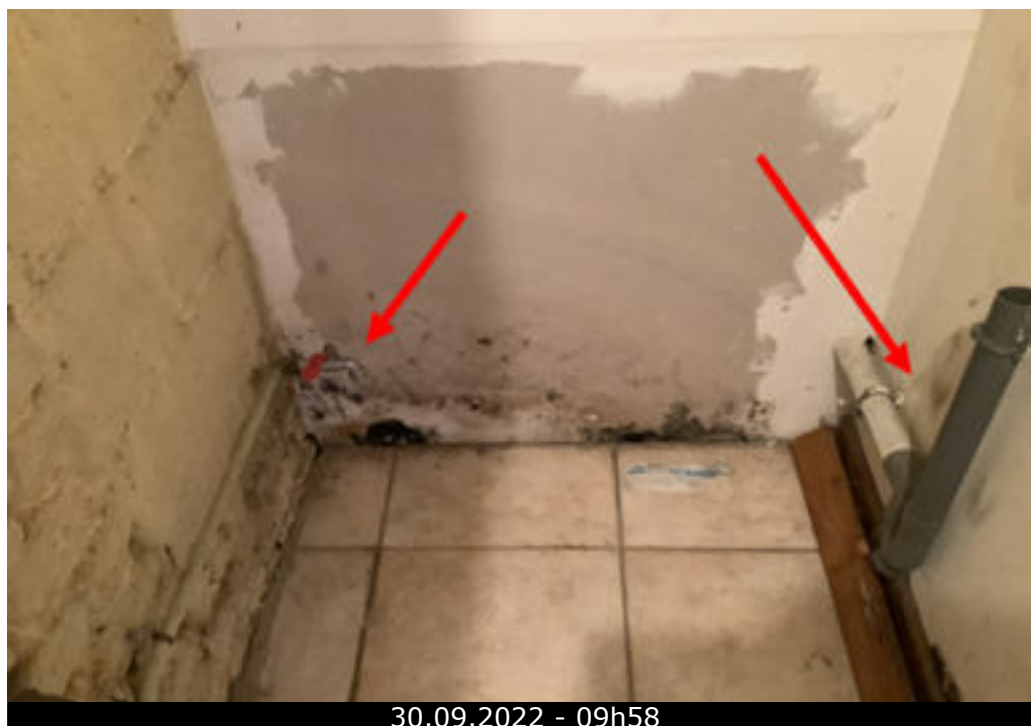
**Photo 85** (Local technique / arrivée + évacuation d'eau / Bon état)

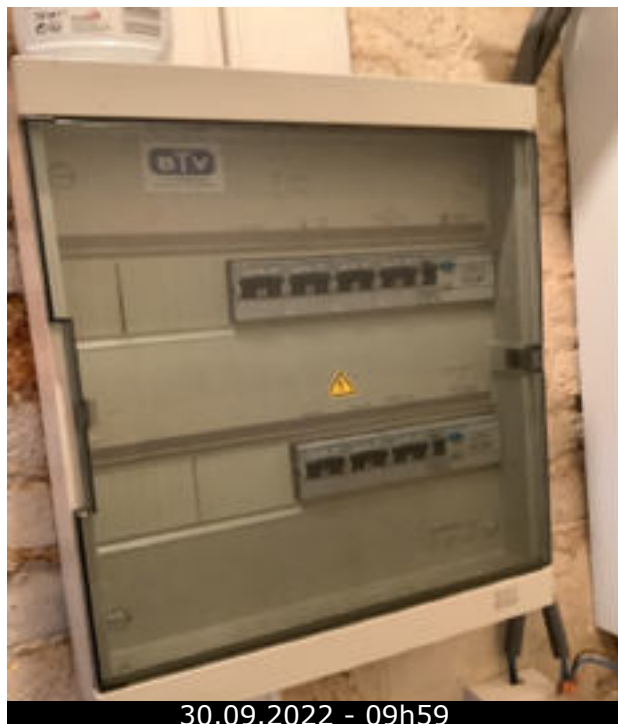
**Photo 86** (Local technique / tableau électrique / Bon état)
