ÉTAT DES LIEUX D'ENTRÉE LOCATIVE
SPI21-0408-01

Appartement N° 510 au 5^{ème} étage
Chaussée de Waterloo, 825
1180 UCCLE

Stéphane PIPART
Expert Immobilier

L'an deux mille vingt et un, le huit avril.

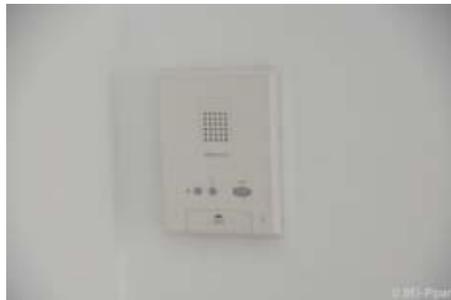
- À gauche, un interphone ouvre-porte marque ALPHONE type GH-1AD à tester par le locataire.

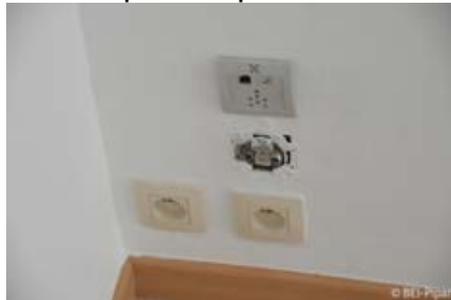
- En dessous, une prise électrique avec plaquette PROXIMUS. En dessous, une prise de télédistribution sans plaquette périmétrique. En dessous, deux prises électriques simples.

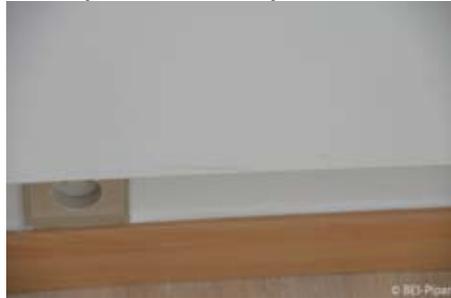
- En dessous, une prise électrique avec traces d'usage.

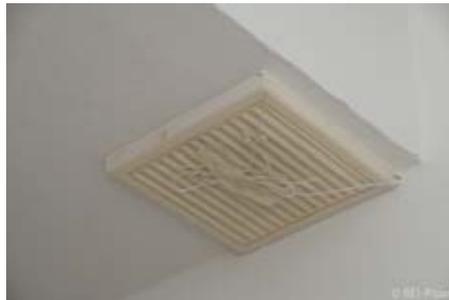
- Plafond : recouvert d'un TASSO sous peinture blanche, propre et couvrante.
- Au-dessus de la cabine de douche, une ventilation, grille en PVC avec deux cordons non testés.

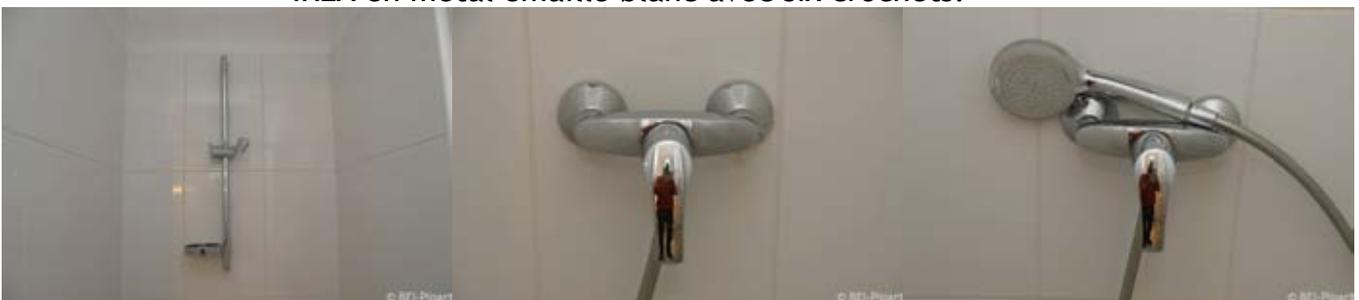
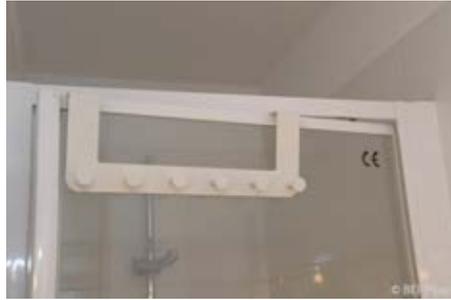
- Le mur arrière est équipé d'une barre de douche en métal chromé, deux embases en ABS chromé, un curseur réglable pour la douchette et un porte-savon. En dessous, un robinet mitigeur en métal inox avec rosace, flexible GROHE, douchette en ABS chromé, diffuseur PVC multi-positions avec résidus blanchâtres. Le receveur est en PVC avec surface formant des vaguelettes ou des sinusoïdes avec une plaquette couvrant le siphon. Joint de silicone propre et en bon état. La douche ferme au moyen d'une paroi en verre ligné blanc avec cadre métallique émaillé blanc, baguette de la porte émaillée blanche, une prise en main en PVC et une patère IKEA en métal émaillé blanc avec six crochets.

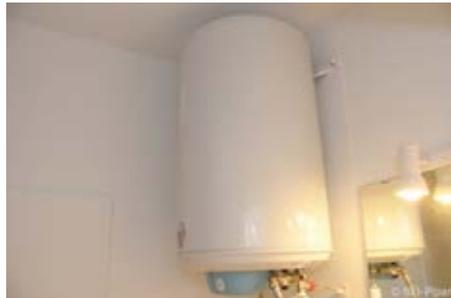
- Le mur avant est équipé d'un boiler électrique de marque ATLANTIC, capacité de 100 litres, neuf ou récent. La carrosserie est en bon état. La purge a été testée et fonctionnant sans fuite.

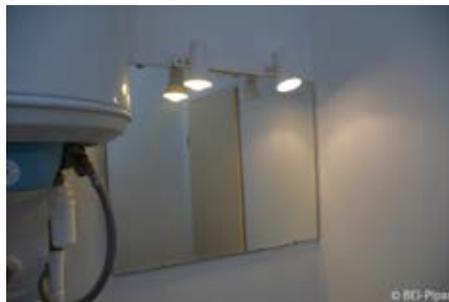
- La moitié inférieure du mur est marquée de nombreux petits amas et dégradations anciennes remises sous peinture blanche propre.
- Le mur est équipé d'une applique avec deux spots orientables blancs, ampoules fonctionnant.

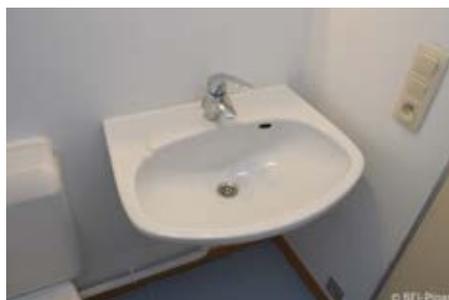
- En dessous, un lavabo en porcelaine sanitaire vitrifié blanc, sans impact, éclat ni faïençage. Il est équipé d'un robinet mitigeur GROHE testé et fonctionnant sans fuite. Dans le corps du robinet, une chaînette à billes lestée d'un plomb avec un bouchon en bon état. À l'arrière, un joint de silicone.

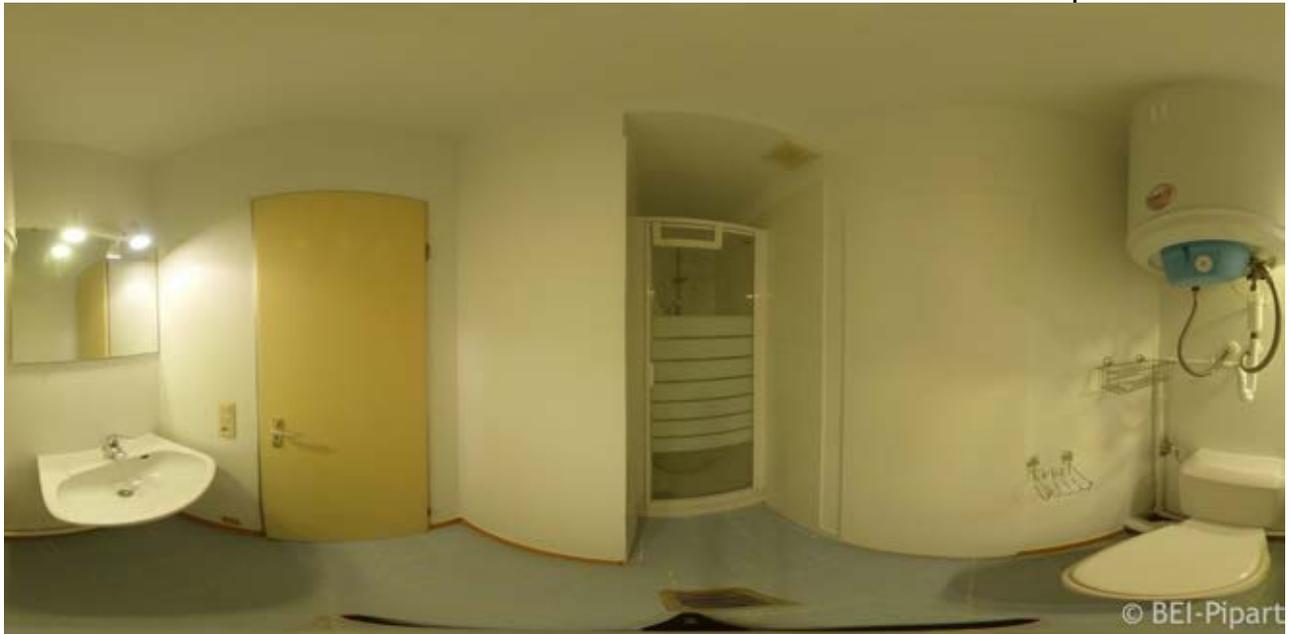
Sol : en carreau de grès cérame bleu moucheté gris, ancien, datant de la construction du bâtiment avec une évacuation centrale à la pièce.

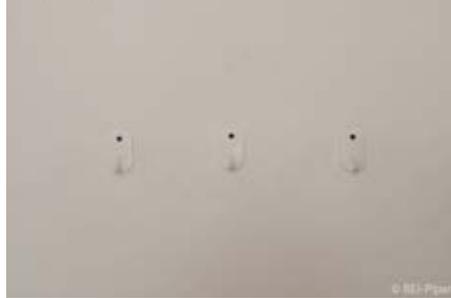
- La baie est équipée d'une porte d'entrée en bois peint ton crème non RF avec trois patères en PVC, chacune fixée au moyen d'une seule vis noire. Les trois crochets sont en bon état. En dessous, un judas optique

sans plaquette. Les quincailleries sont constituées d'une plaquette de propreté et d'une béquille en aluminium, de deux charnières en métal brossé. Dans le bas du mur, une plaquette PVC en attente de peigne. Présence de traces digitales au-dessus de la béquille et de vent coulis. Sur le listel, un joint de caoutchouc. Côté extérieur, chambranle est en mélaminé. Feuille de porte en mélaminé avec traces poussiéreuses au centre de la porte. Lentille du judas optique, une béquille et une plaquette de propreté.

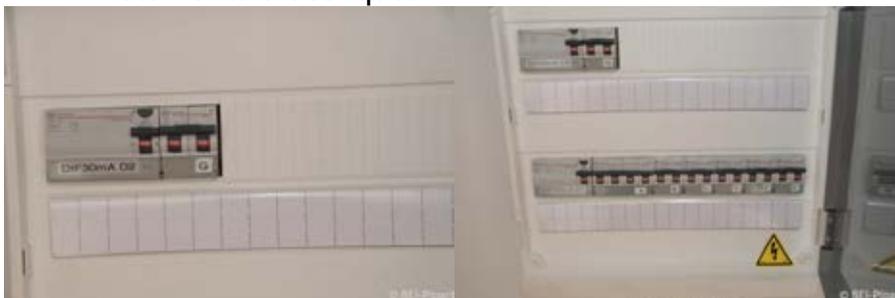
- À gauche, un placard. L'armature du placard est ancienne. Quatre portes coulissantes. Les surfaces des portes coulissantes n'ont pas été repeintes et la surface est ternie.
 - o Les deux portes coulissantes du haut ouvrent sur un volume sans étagère. Les parois sont badigeonnées de blanc. Le badigeon est ancien mais en bon état.
 - o Les deux portes du bas ouvrent sur un volume similaire sans étagère avec une barre de suspension en métal, deux embases en métal.
- Dans la partie droite du placard, un tableau électrique type IP30 en plexi et PVC. Deux réglettes.
 - o Sur la réglette supérieure, un différentiel de 30 mA, un disjoncteur bipolaire et un couvre-chant.
 - o Réglette inférieure, un différentiel de 300 mA, un disjoncteur triphasé, cinq disjoncteurs bipolaires.
 - o Portillon en bon état. En dessous, des goulottes dans les différents éléments électriques.

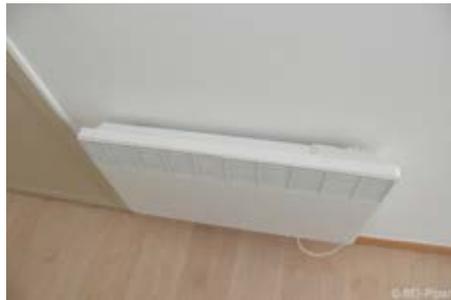
- À droite, une applique, coiffe blanche, ampoule fonctionnant.
- Un interrupteur.
- En dessous, un radiateur électrique. La carrosserie est en bon état. Potentiomètre testé et fonctionnant.

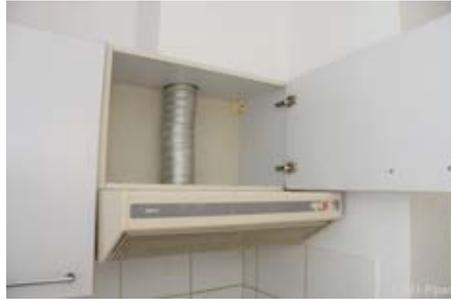
- À droite, un deuxième caisson, plus petit, terni, ouvre sur un volume de rangement ancien, sans étagère.

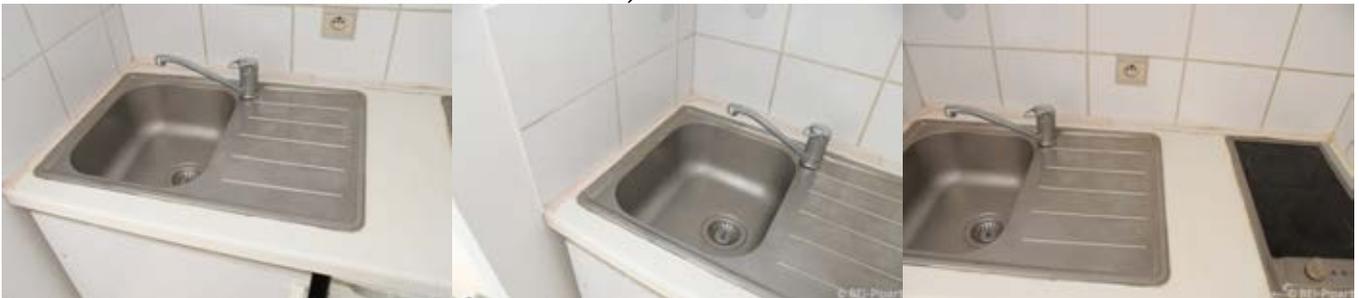
- Le plan est équipé d'un évier constitué d'une cuve et d'un égouttoir en métal inox avec patine d'usage. Un robinet mitigeur à long bec, testé et fonctionnant sans fuite, fermement ancré dans l'évier.

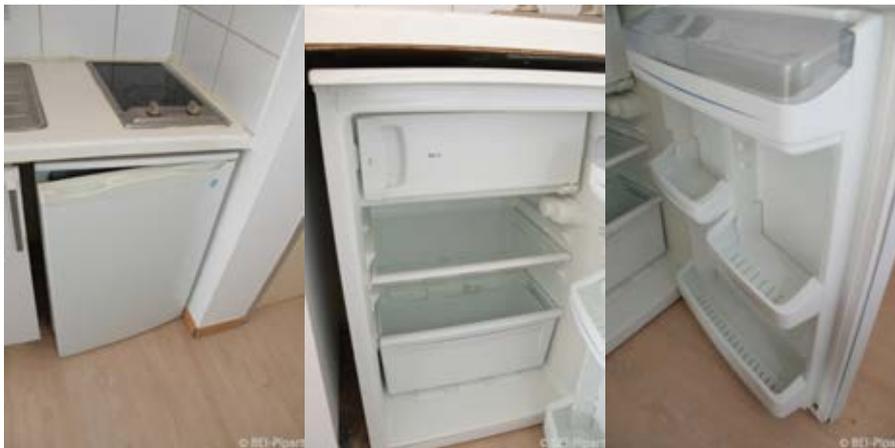
- À droite, un réfrigérateur. Dans le volume, un bac freezer. Portillon en bon état. Prise en main solide. Une petite étagère avec protection avant. Un bac à légumes en PVC en bon état. Dans la porte, un balconnet à bouteilles, deux petits balconnets, un balconnet avec couvercle. L'ensemble en bon état, sans fissuration. Une ampoule sous coiffe testée et fonctionnant.
