## **Etat des lieux d'entrée du 30 sept. 2022**

### **Objet (Réf. : 6043GIL0370/022)**

| Appartement 5 pces<br>Chaussée de Gilly 370/022<br>6043 Ransart | Etage | 2ème |

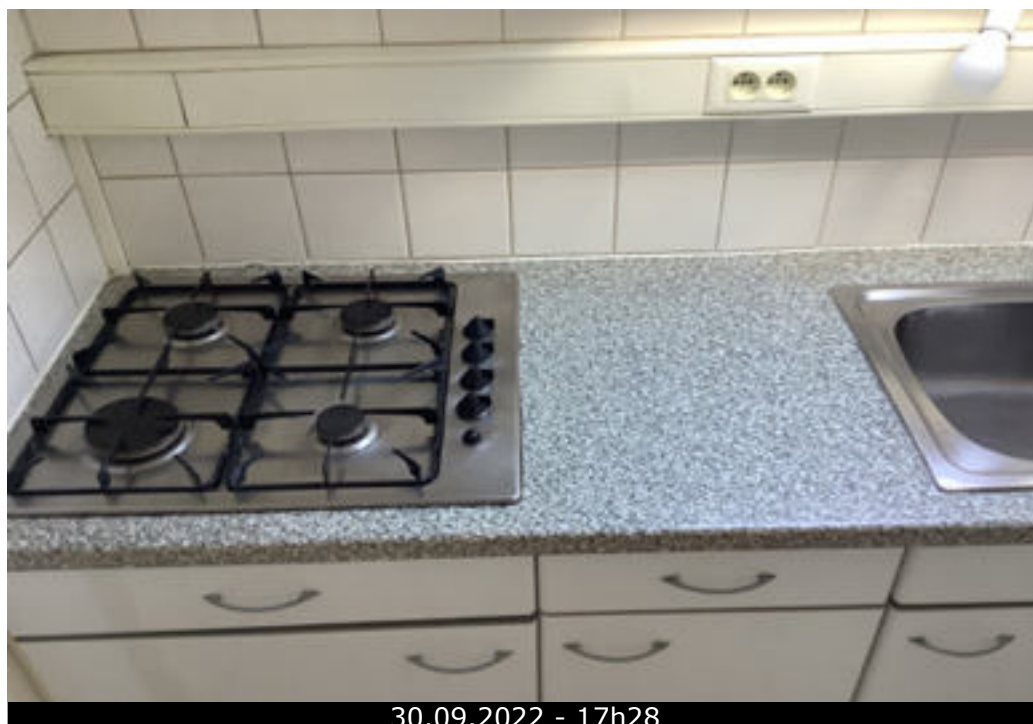
**Photo 32** (Cuisine / Plan de travail / Bon état)

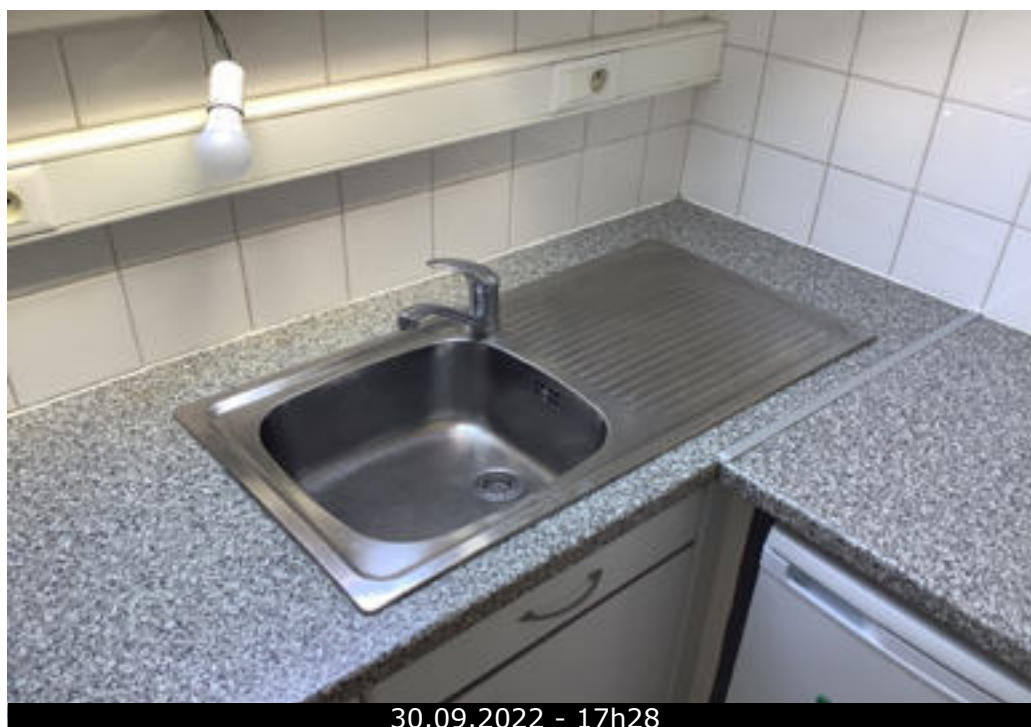
**Photo 33** (Cuisine / Plan de travail / Bon état)

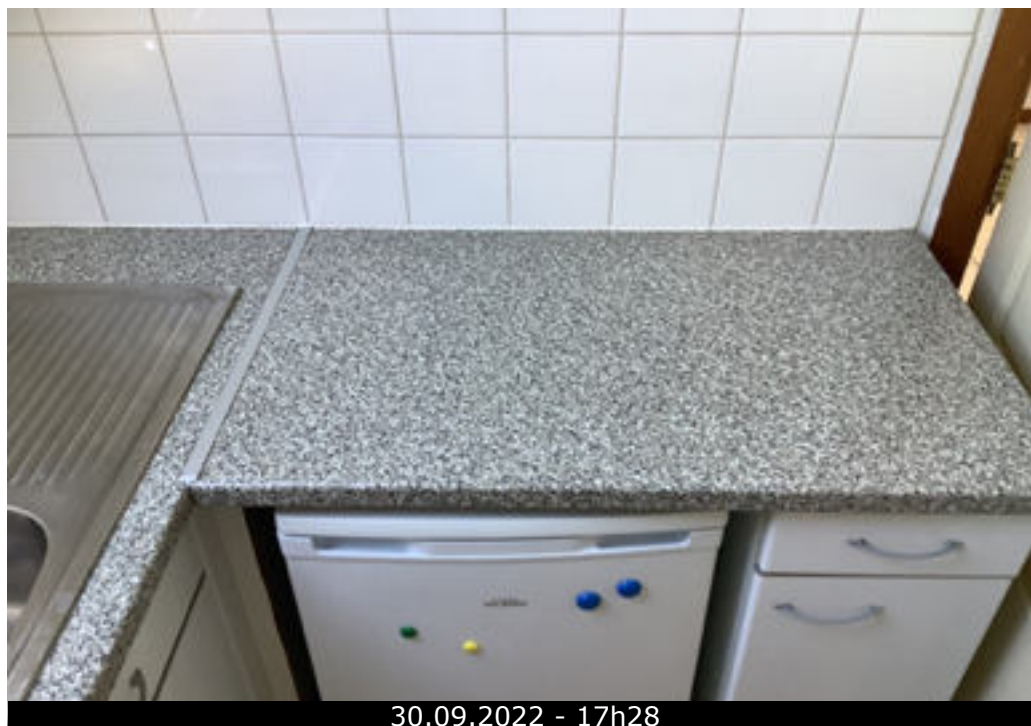
**Photo 34** (Cuisine / Plan de travail / Bon état)

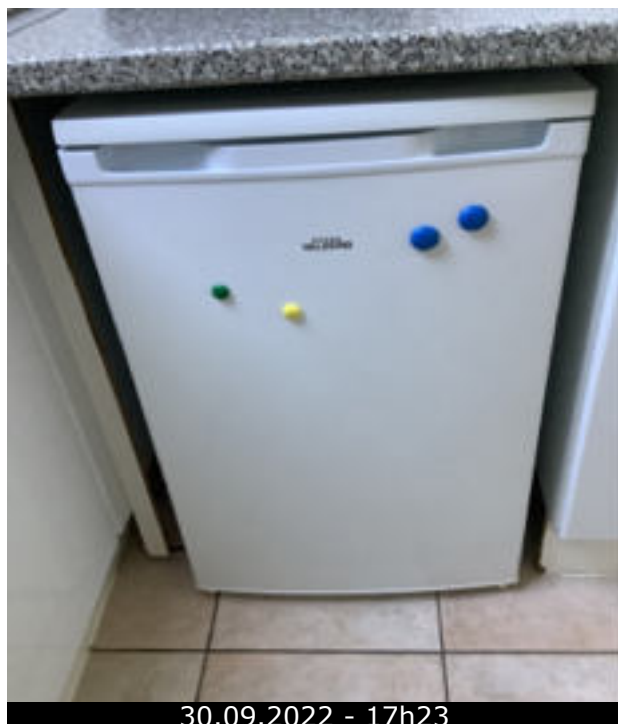
**Photo 37** (Cuisine / Frigo / congélateur / Bon état)

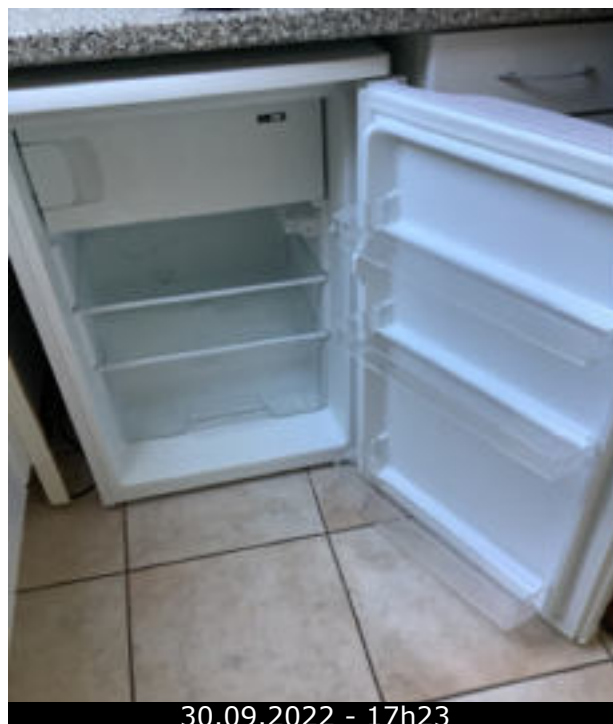
**Photo 38** (Cuisine / Frigo / congélateur / Bon état)

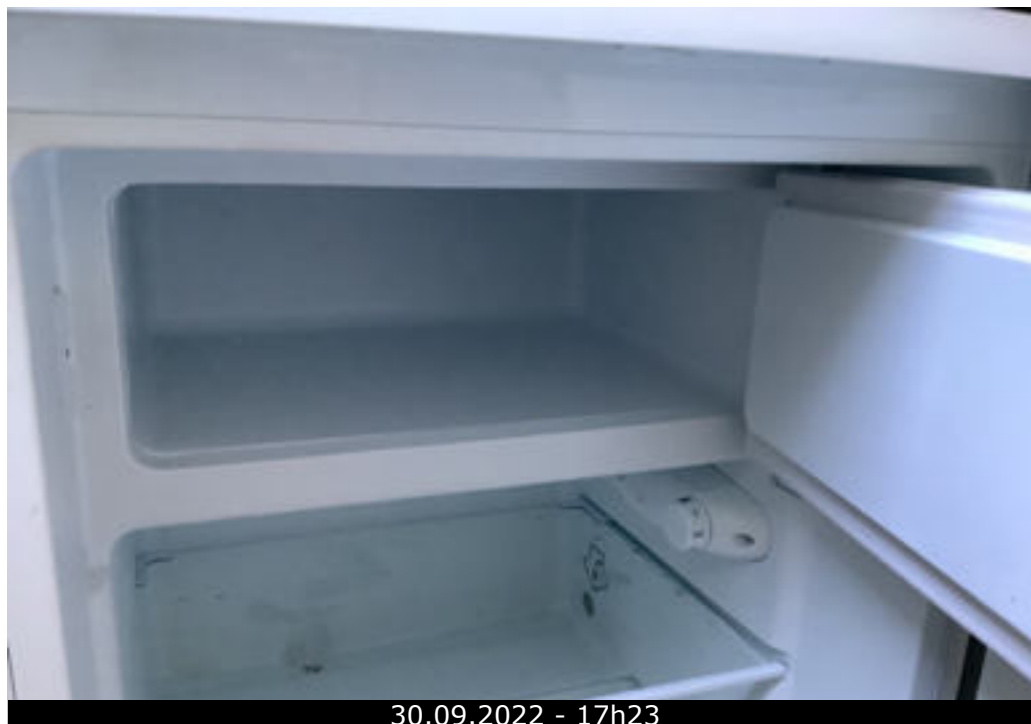
**Photo 39** (Cuisine / Frigo / congélateur / Bon état)

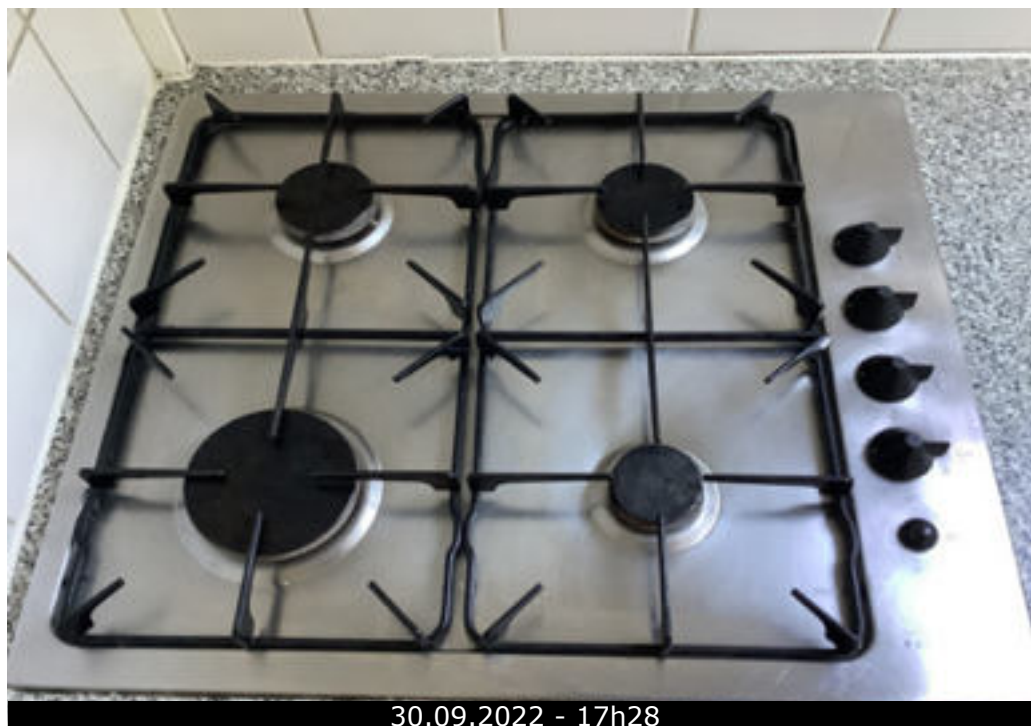
- **1x Frigo / congélateur (classique):**
  - Bon état (photo 37, 38, 39)
- **1x Cuisinière (à gaz):**
  - Bon état (photo 40), 4 taques en fonction
- **Meubles (stratifiés, couleur : blanc):**

**Photo 40** (Cuisine / Cuisinière / Bon état)

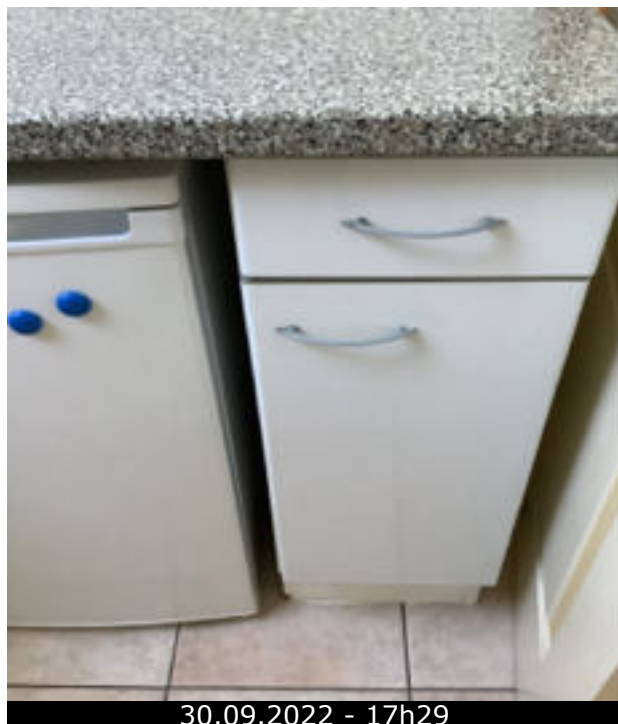
**Photo 41** (Cuisine / Meubles / Bon état)

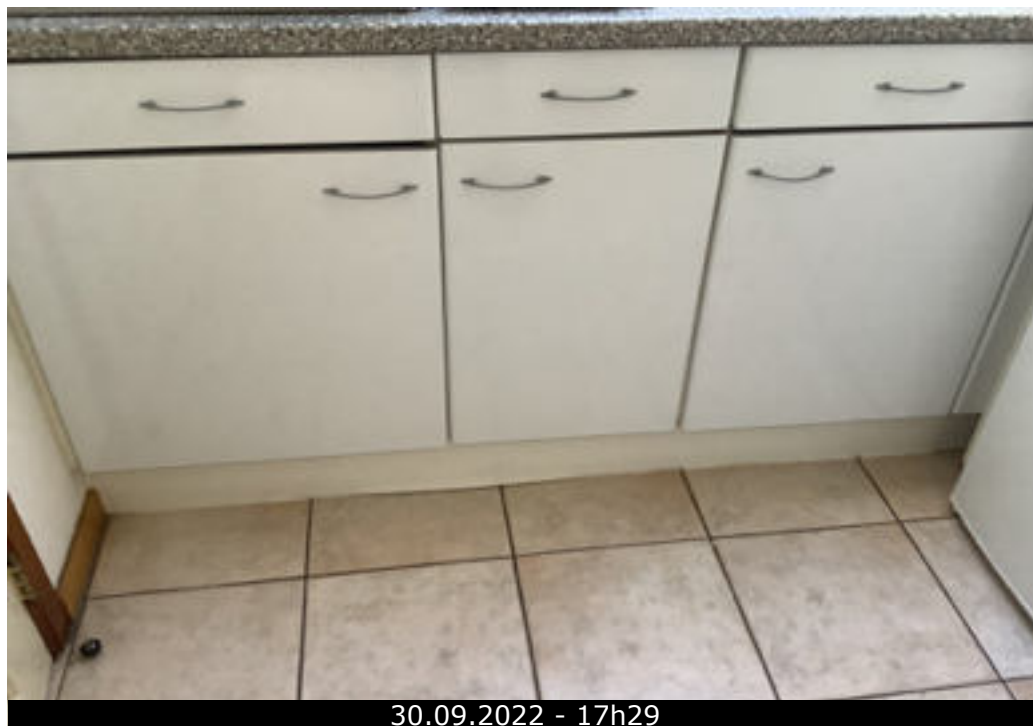
**Photo 42** (Cuisine / Meubles / Bon état)

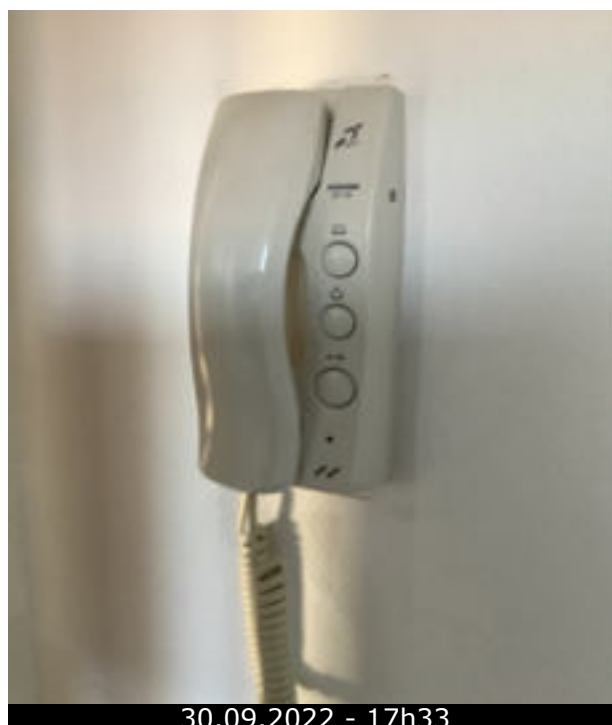
- **1x parlophone :**
  - Bon état (photo 48), fonctionne parfaitement
- **1x détecteur incendie :**
  - Bon état (photo 49)

**Photo 48** (Cuisine / parlophone / Bon état)

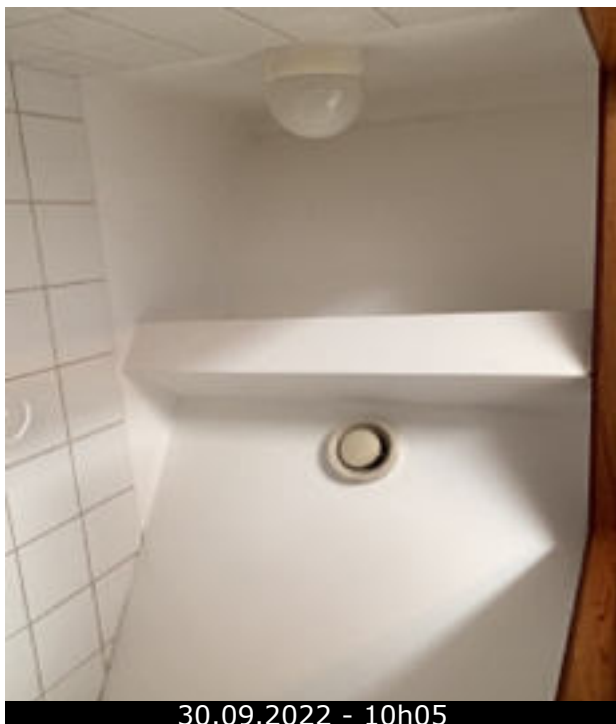
**Photo 53** (WC / Plafond / Bon état)

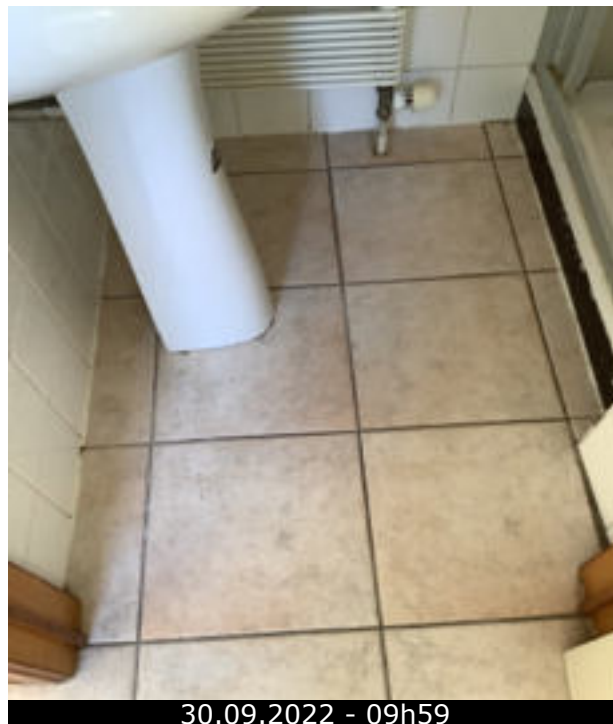
**Photo 64** (Salle de bains / Sol / Bon état)

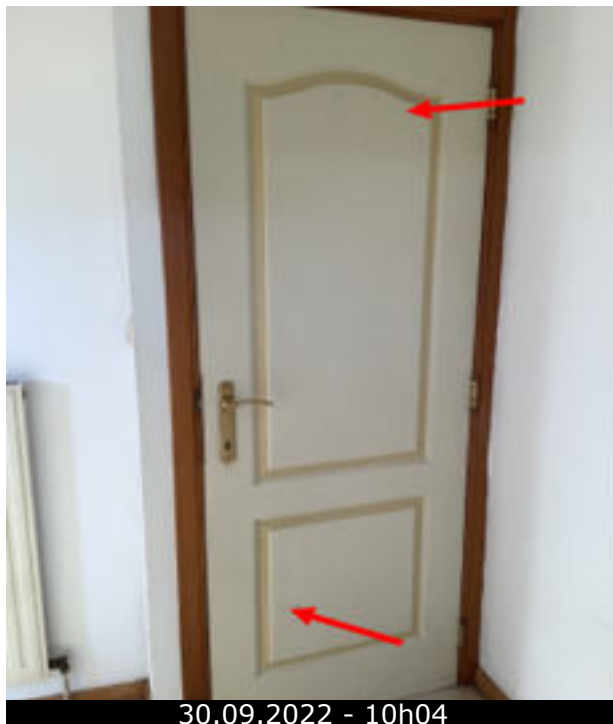
- Bon état (photo 75)
- **1x Accessoires (miroir):**
  - Bon état (photo 76)
- **1x Ventilation (collective):**
  - Bon état (photo 77)
- **1x Porte(s) (bois):**
  - Bon état (photo 78, 79), la porte frotte un peu au sol

**Photo 79** (Salle de bains / Porte(s) / Bon état)

Commentaire : Quelques traces
